RELATÓRIO DE FISCALIZAÇÃO

Secretaria de Estado da Assistência e do Desenvolvimento Social – SEAS/RO
 Coordenadoria Estadual de Segurança Alimentar e Nutricional - COSAN
 Gerência de Segurança Alimentar e Nutricional – GSAN
ROTEIRO DE INSPEÇÃO PARA CREDENCIAMENTO NO PROGRAMA PRATO FÁCIL

1. DADOS DE IDENTIFICAÇÃO				
Processo nº: 0026.005682/2023-53				
Nome/Razão Social: A DO S A Alves LTDA - Delícia da Terra				
CNPJ nº: 48.714.050/0001-67				
Endereço: Avenida 08 de Dezembro, nº 1070			Bairro: São José	
Município: GUAJARÁ-MIRIM			CEP: 76.850-000	
Fone: (69) 9 8462-0588				
Responsável: ALEXANDRA DO SOCORRO AZEVEDO ALVES				
Área de Abrangência:				
<input checked="" type="checkbox"/> Residencial				
<input type="checkbox"/> Industrial				
<input type="checkbox"/> Rural

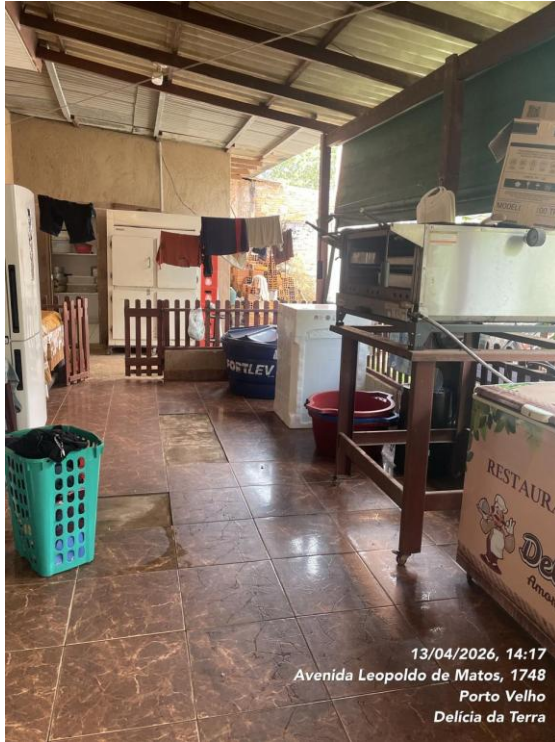
Imagem 04 – Área externa

2.1 - Revestimentos de piso, parede e teto devidamente conservado: Durante a visita, verificou-se que na área externa do estabelecimento, destinado à lavagem, verificou-se que o piso apresentava revestimento cerâmico danificado, o teto não possuía forro e havia roupas penduradas em varal no local. Tais condições comprometem a adequada higienização do ambiente. Ademais, constatou-se que a área encontrava-se desorganizada. Conforme RDC 216/2004:

4.1.3 As instalações físicas como piso, parede e teto devem possuir revestimento liso, impermeável e lavável. Devem ser mantidos íntegros conservados, livres de rachaduras, trincas, goteiras vazamentos, infiltrações, bolores, descascamentos dentre outros e não devem transmitir contaminantes aos alimentos.

Solução: Realizar inspeções periódicas para identificar desgastes, rachaduras ou infiltrações; Efetuar reparos com materiais adequados, como pintura antifúngica e rejuntas resistentes à umidade; Substituir revestimentos danificados conforme necessário. Instalar revestimento lavável no teto e implantar rotina de organização e limpeza periódica. E remover materiais de uso pessoal.

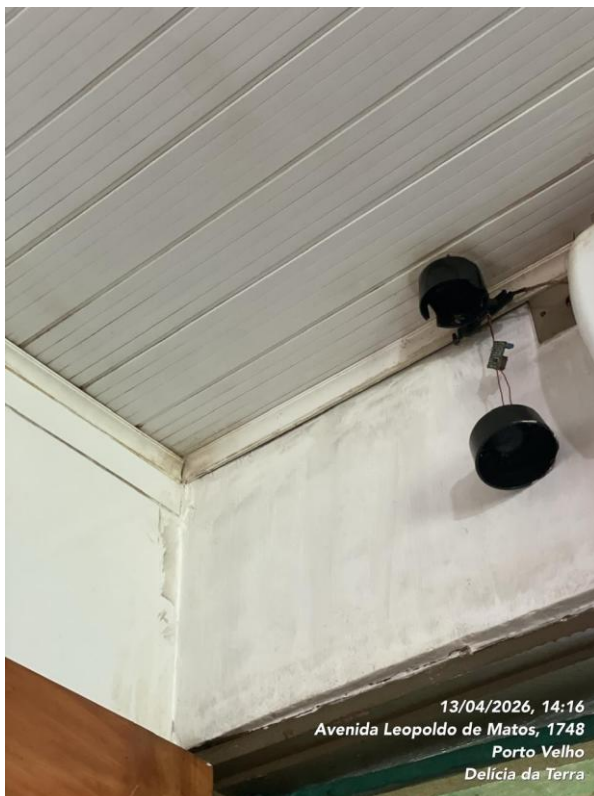
Imagem 05 - Cozinha

2.5 - Instalações elétricas embutidas ou protegidas em tubulações externas íntegras (item 4.1.9 RDC 216/04): Conforme o Item 4.1.9 da Resolução nº 216,2004, que dispõe sobre Regulamento Técnico de Boas Práticas para Serviços de Alimentação: Na área da cozinha, havia uma sirene com a fiação exposta, conforme a RDC:

4.1.9 As instalações elétricas devem estar embutidas ou protegidas em tubulações externas e íntegras de tal forma a permitir a higienização dos ambientes.

Solução: Corrigir fiações expostas com conduítes adequados; Garantir que todas as instalações sigam as normas da NBR 5410 (Instalações Elétricas de Baixa Tensão).

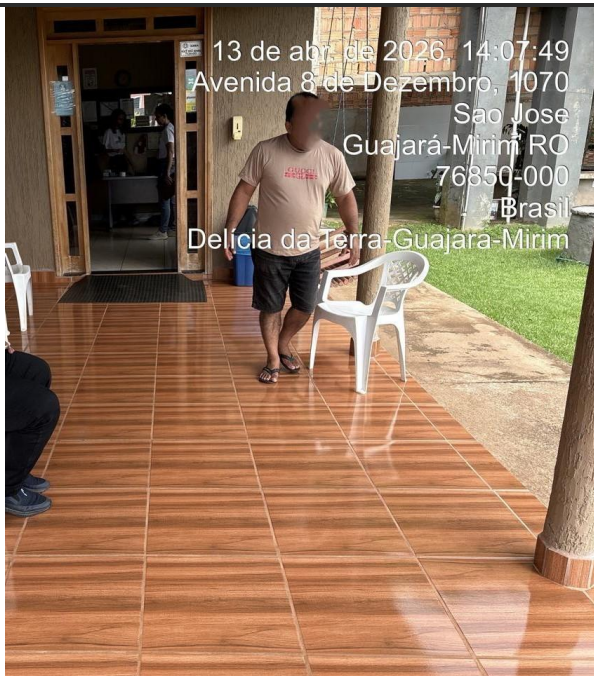
Imagem 06 - Rampa de acesso ao banheiro

2.8 - Rampas com inclinação igual ou menor que 8,33% imóveis novos e 12,5% para imóveis existentes. (item 6.6 - NBR 9050/20): Durante a vistoria técnica realizada, constatou-se que a rampa de acesso ao Banheiro/Escritório existente no estabelecimento não atende aos parâmetros de inclinação estabelecidos pela NBR 9050:2020, especificamente no item o qual determina inclinação máxima de 8,33% para edificações novas e 12,5% para edificações existentes. A não conformidade identificada compromete as condições de acessibilidade e segurança dos usuários, sendo necessária a devida adequação para atendimento à normativa vigente. A mesma encontrava-se com inclinação superior a 12,5%, conforme norma, tendo a sua inclinação de 14%:

6.6.2.2 Em reformas quando esgotadas as possibilidades de soluções que atendam integralmente à Tabela 4, podem ser utilizadas inclinações superiores a 8,33 % (1:12) até 12,5 % (1:8), conforme a Tabela 5.

Solução: Adequar rampa conforme inclinação desejável na NBR 9050/20

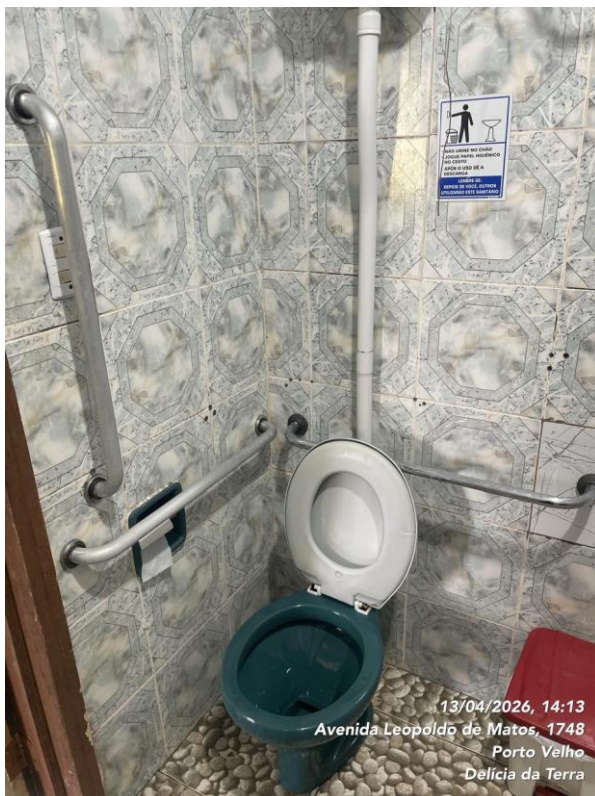
Imagem 07 – Sanitário acessível

3.7 - Instalação PCD - Barras de apoio, de acordo com as orientações da NBR 9050/20, considerando as características da edificação: Conforme a norma de acessibilidade, NBR 9050/2020, as barras de apoio deverão ter as seguintes medidas, conforme pontuado no último **Relatório de Vistoria - 2025** (0059215671), a barra lateral encontra-se com 70cm de comprimento:

7.7.2.2.1 Junto à bacia sanitária, quando houver parede lateral, devem ser instaladas barras para apoio e transferência. Uma barra reta horizontal **com comprimento mínimo de 0,80m**, posicionada horizontalmente, a 0,75 m de altura do piso acabado (medida pelos eixos de fixação), a uma distância de 0,40 m entre o eixo da bacia e a face da barra, deve estar posicionada a uma distância de 0,50 m da borda frontal da bacia. Também deve ser instalada uma barra reta com comprimento mínimo de 0,70 m, posicionada verticalmente, a 0,10 m acima da barra horizontal e a 0,30 m da borda frontal da bacia sanitária.

Solução: Adequar a largura da barra lateral, conforme medidas da norma.

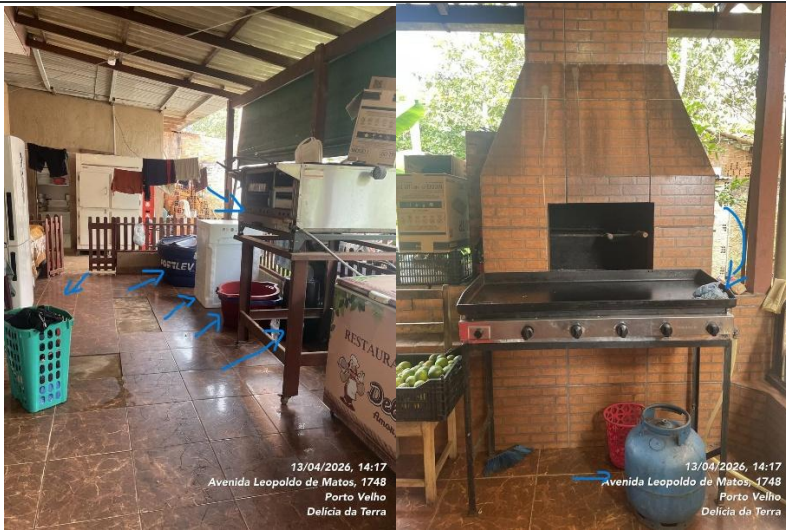
Imagens 08 e 09 – Área externa

4.5 Ausência de objetos em desuso e animais: Durante a visita, notou-se que na área de lavagem de utensílios, a objetos em desuso, e que atrapalham a dinâmica da equipe que está prestando o serviço no local. Isto posto, verificou-se que o forno se encontrava do lado de fora. Sendo necessário a mudança dele para um local fechado, sem abertura. Conforme o Item 4.1.7 da Resolução nº 216,2004, que dispõe sobre Regulamento Técnico de Boas Práticas para Serviços de Alimentação diz:

4.1.7 As áreas internas e externas do estabelecimento devem estar livres de objetos em desuso ou estranhos ao ambiente, não sendo permitida a presença de animais.

Solução: Realizar rotina de limpeza eliminando materiais sem utilidade e materiais de uso pessoal; Manter controle de pragas e evitar a presença de animais no ambiente.
