## RELATÓRIO DE FISCALIZAÇÃO

### ROTEIRO DE INSPEÇÃO PARA CREDENCIAMENTO NO PROGRAMA PRATO FÁCIL

| 1. DADOS DE IDENTIFICAÇÃO | | | | |
|---|---|---|---|---|
| Nome/razão Social: INTEGRAL RESTAURANTE E CONVENIÊNCIA LTDA | | | | |
| Endereço: Av. Mamoré, nº 1721 | | Bairro: Três Marias | | |

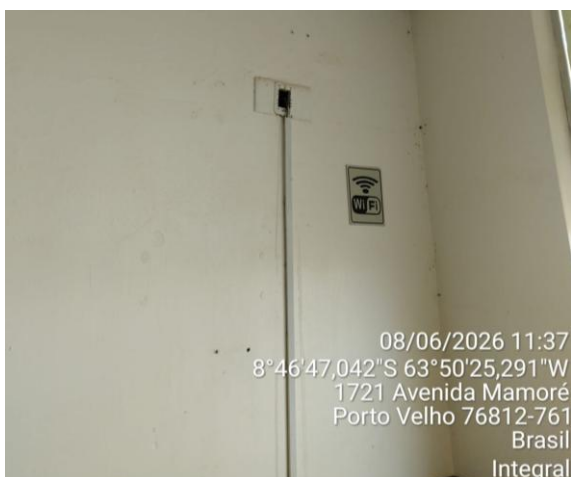
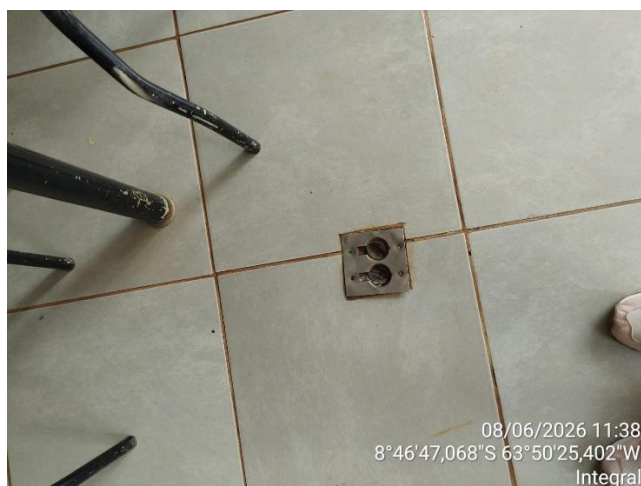
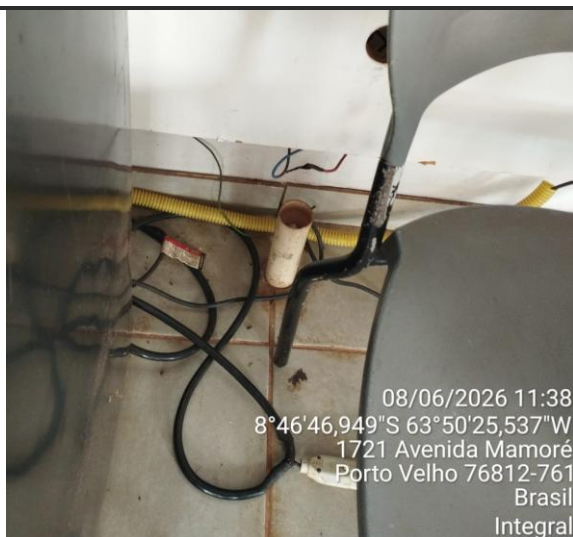
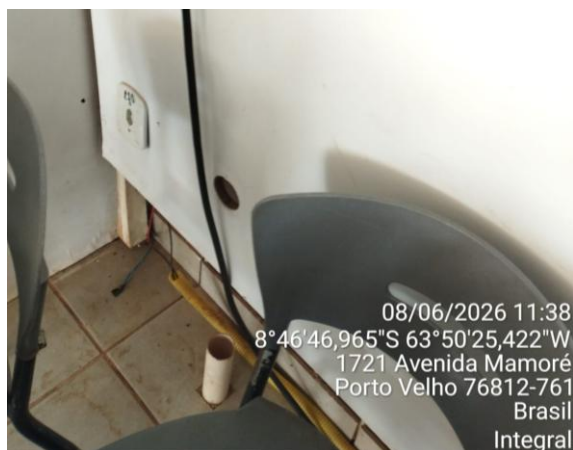
Imagens 04 a 07 – Instalações elétricas Área de Atendimento.

| 1. DADOS DE IDENTIFICAÇÃO | | | | |
|---|---|---|---|---|
| 2.5 - Instalações elétricas embutidas ou protegidas em tubulações externas íntegras (item 4.1.9 RDC 216/04). | Item 4.1.9 | | X | Ver Relatório Fotográfico. |

**2.5 - Instalações elétricas embutidas ou protegidas em tubulações externas íntegras (item 4.1.9 RDC 216/04):** durante a vistoria, foram vistas na Área de Atendimento algumas instalações elétricas que não atendem ao previsto na RDC 216/2004, como caixas com abertura na parede, tampa metálica de tomada no piso sem devida fixação, fios elétricos desorganizados, portanto, em desacordo com o item 4.1.9 da RDC supracitada:

**Solução:** Providenciar a adequação das instalações elétricas localizadas no piso, garantindo que todas as caixas, tomadas e pontos de passagem possuam tampas, e proteção compatíveis. As superfícies deverão permanecer íntegras, niveladas e sem aberturas.

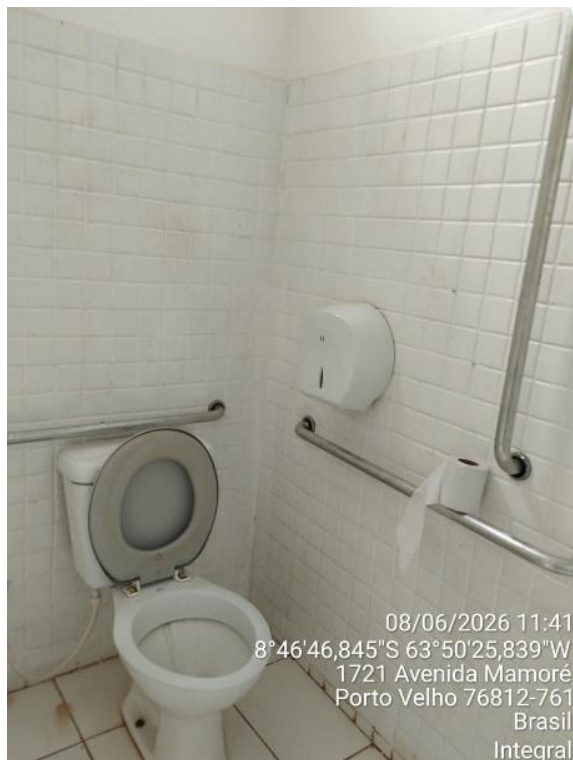
Imagem 08 – Instalação sanitária PcD.

| ITEM | PARÂMETRO | REGULAR | IRREGULAR | OBSERVAÇÕES |
|---|---|---|---|---|
| 3.7 - Instalação PCD - Barras de apoio, de acordo com as orientações da NBR 9050/20, considerando as características da edificação. | NBR 9050/20 | | X | Ver Relatório Fotográfico. |

**3.7 - Instalação PCD - Barras de apoio, de acordo com as orientações da NBR 9050/20, considerando as características da edificação:** na instalação sanitária PcD do estabelecimento, a barra vertical encontra-se com altura medida a partir do piso maior que o estipulado na NBR 9050/2020, sendo necessário correção, conforme item 7.7.2.3.3:

**Solução:** corrigir altura da barra vertical ao lado do vaso sanitário.

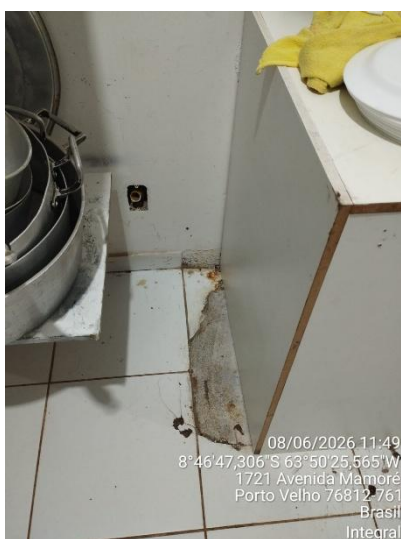
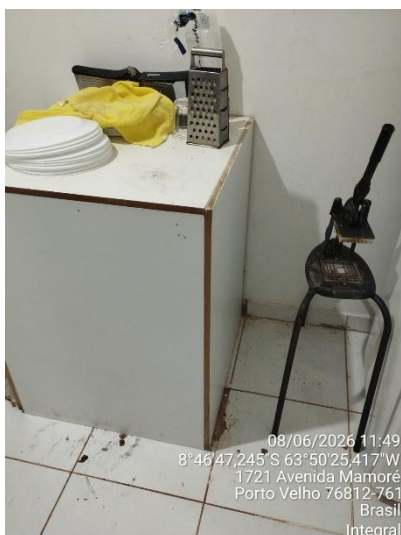
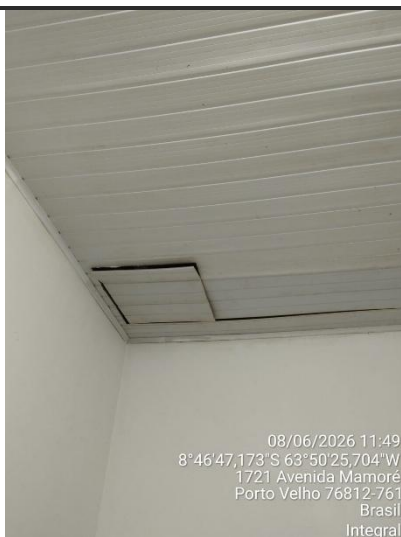
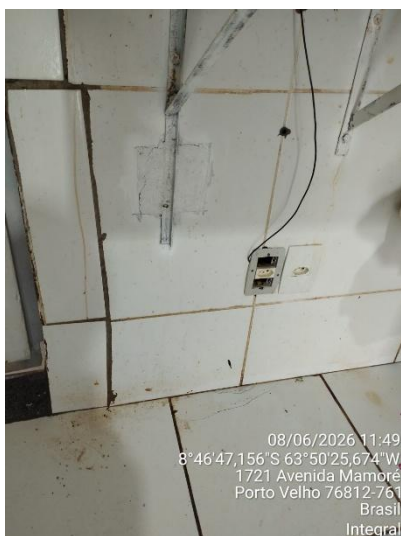
Imagens 09 a 12 – Revestimentos Área de Armazenamento e Preparo.

| ITEM | PARÂMETRO | REGULAR | IRREGULAR | OBSERVAÇÕES |
|---|---|---|---|---|
| 4.1 Revestimento de piso, parede e teto devidamente conservado; | RDC 216/2004 | | X | Ver Relatório Fotográfico. |

**4.1 Revestimento de piso, parede e teto devidamente conservado:** durante a fiscalização, foi visto na Área de Armazenamento algumas avarias no piso cerâmico, além de aberturas no forro PVC na Área de Preparo e revestimento cerâmico abaixo de lavatório da Área de Preparo com manchas e sujeidade superficial e trincas, portanto, estando em desacordo ao item 4.1.3 da RDC 216/2004:

**Solução:** Providenciar a substituição das peças cerâmicas danificadas e a recuperação das áreas comprometidas, garantindo superfície íntegra, regular, impermeável e de fácil higienização. Como também adequar o forro de pvc, mantendo-o sem aberturas.

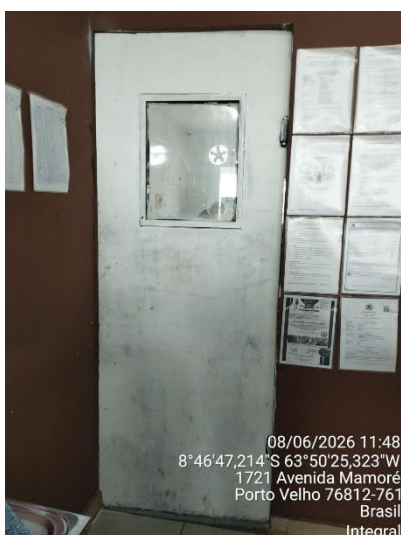
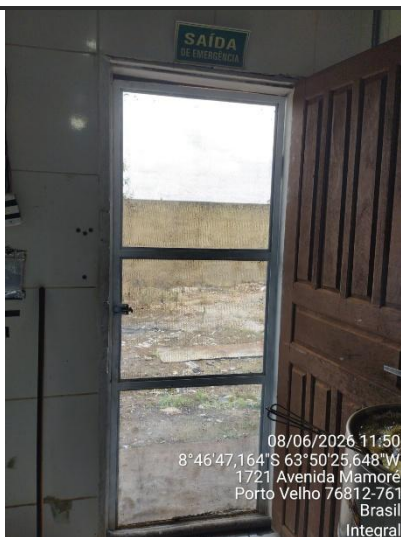
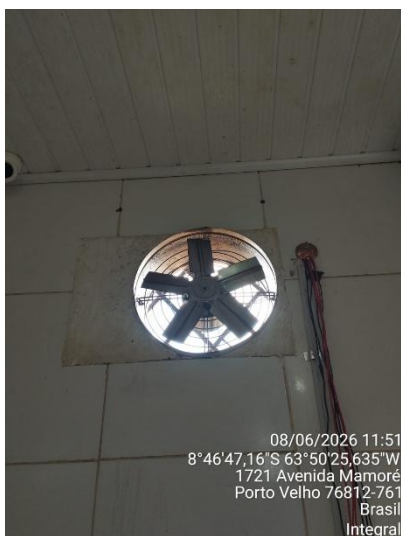
Imagens 13 a 15 – Portas da Área de Preparo.

| ITEM | PARÂMETRO | REGULAR | IRREGULAR | OBSERVAÇÕES |
|---|---|---|---|---|
| 4.2 Portas, janelas e exaustores com fechamento automático e telas milimetradas; | RDC 216/2004 | | X | Ver Relatório Fotográfico. |

**4.2 Portas, janelas e exaustores com fechamento automático e telas milimetradas:** a porta de entrada na Área de Preparo contém algumas frestas laterais, assim como a porta com tela milimetrada entre a Área de Preparo e a área externa. Estas frestas podem permitir a entrada de vetores dos ambientes externos para a Área de Preparo. O exaustor da Área de Preparo não continha tela milimetrada, estando em desconformidade ao estabelecido no item 4.1.4 da RDC 216/2004:

**Solução:** Providenciar a adequação da vedação das portas, eliminando as frestas existentes por meio de ajustes, instalação de borrachas de vedação ou outro sistema equivalente que assegure o fechamento adequado. Quanto ao exaustor, deverá ser instalada tela milimetrada removível e de fácil higienização,

em material resistente e mantida em bom estado de conservação, de forma a impedir a entrada de vetores e pragas urbanas sem comprometer o funcionamento do sistema de exaustão.

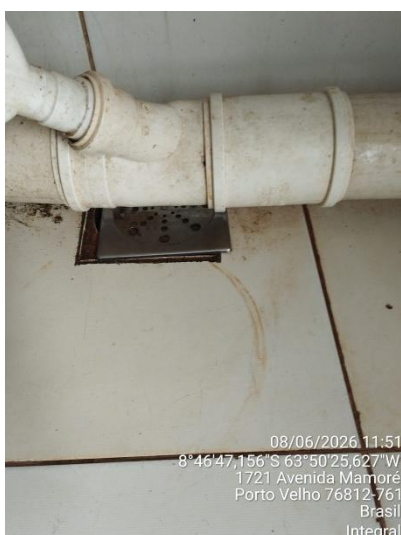
Imagem 15 – Ralo sifonado na Área de Preparo.

| ITEM | PARÂMETRO | REGULAR | IRREGULAR | OBSERVAÇÕES |
|---|---|---|---|---|
| 4.3 Ralos sifonados com grelha que possibilite o fechamento; | RDC 216/2004 | | X | Ver Relatório Fotográfico. |

**4.3 Ralos sifonados com grelha que possibilite o fechamento:** Durante a vistoria, constatou-se que um dos ralos encontrava-se com a tampa aberta, permanecendo sem a devida proteção. Verificou-se ainda a existência de tubulação aparente passando sobre a área, apresentando acúmulo de sujidades em sua superfície. Tais condições podem favorecer a entrada de vetores e pragas urbanas, além de representar potencial fonte de contaminação do ambiente, comprometendo as condições higiênico-sanitárias do estabelecimento, em desacordo ao item 4.1.5 da RDC 216/2004:

**Solução:** Providenciar o fechamento adequado do ralo, mantendo-o protegido e em condições que impeçam a entrada de vetores, pragas urbanas e odores provenientes da rede de esgoto. Adicionalmente, realizar a limpeza e higienização da tubulação aparente, bem como implementar rotina periódica de manutenção e limpeza, garantindo que todas as superfícies permaneçam íntegras, limpas e em adequado estado de conservação.

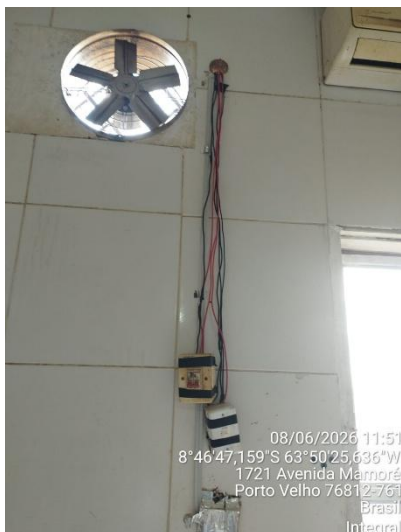
Imagem 16 – Fios Elétricos na Área de Preparo.

| ITEM | PARÂMETRO | REGULAR | IRREGULAR | OBSERVAÇÕES |
|---|---|---|---|---|
| 4.7 Instalações elétricas embutidas ou protegidas em tubulações externas íntegras; | RDC 216/2004 | | X | Ver Relatório Fotográfico. |

**4.7 Instalações elétricas embutidas ou protegidas em tubulações externas íntegras:** dentro da Área de Preparo do estabelecimento, havia vários fios elétricos sem a devida proteção, não seguindo o estabelecido no item 4.1.9 da RDC 216/2004:

**Solução:** Providenciar a adequação das instalações elétricas localizadas no piso, garantindo que todas as caixas, tomadas e pontos de passagem de cabos possuam tampas, vedação e proteção compatíveis com o ambiente de utilização. As superfícies deverão permanecer íntegras, niveladas e sem aberturas que permitam o acúmulo de sujidades ou representem risco de tropeços e acidentes. As instalações deverão ser mantidas em adequado estado de conservação, assegurando condições seguras de uso, limpeza e manutenção.

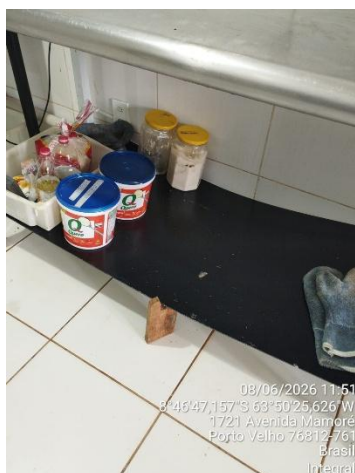
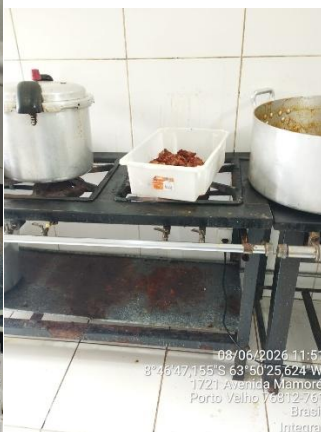
| 4.11 Equipamentos, móveis e utensílios em adequado estado de conservação, com superfícies lisas, impermeáveis, laváveis e isentas de imperfeições. | RDC 216/2004 | | X | Ver Relatório Fotográfico. |

**4.11 Equipamentos, móveis e utensílios em adequado estado de conservação, com superfícies lisas, impermeáveis, laváveis e isentas de imperfeições:** Durante a vistoria, constatou-se a presença de móveis e estruturas metálicas com pontos de corrosão (ferrugem) e sinais de cedimento, evidenciando comprometimento de sua integridade física e estado de conservação. Tais condições dificultam a adequada higienização das superfícies, favorecem o acúmulo de sujidades e podem comprometer a segurança dos usuários e a estabilidade dos materiais armazenados. A situação observada encontra-se em desacordo com a RDC nº 216/2004 da ANVISA:

**Solução:** Providenciar a recuperação ou substituição dos móveis e estruturas que apresentem corrosão e deformações, garantindo resistência mecânica, estabilidade e condições adequadas de higienização. As superfícies deverão permanecer íntegras, livres de ferrugem, descascamentos e demais danos que possam comprometer sua utilização, conservação e limpeza.
