PRATO FÁCIL RELATÓRIO FOTOGRÁFICO - GINFRA

Restaurante: Delicia da Terra

Cidade: Guajará-Mirim

Checklist de Fiscalização

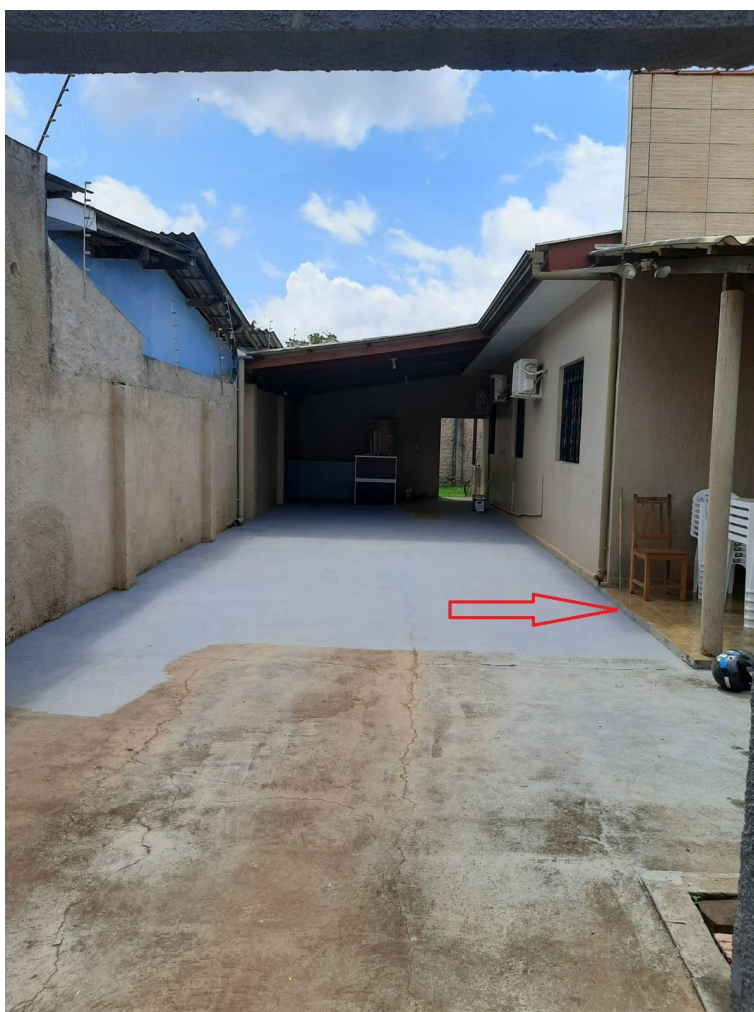
Imagem 01 - Entrada Principal

- **Imagem 01:** Adequar acesso ao imóvel conforme NBR9050/2020 (Item 2.6);

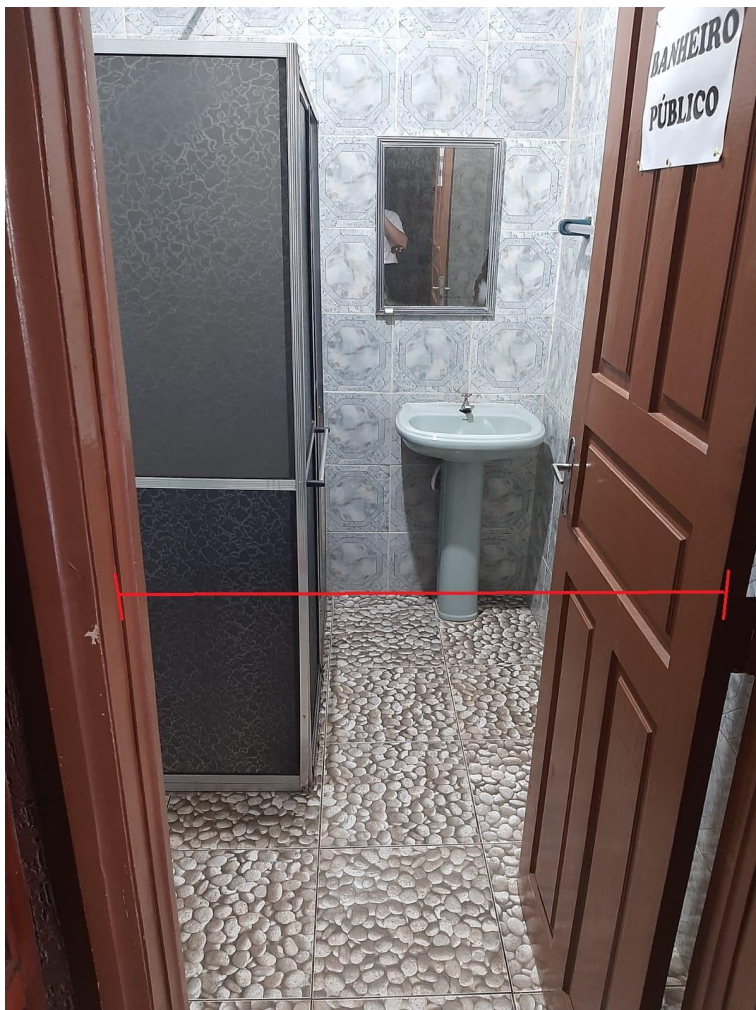
Imagem 02 - Entrada Instalação Sanitária

- **Imagem 02:** Os vãos de acesso às instalações sanitárias devem ter medida mínima de 80cm de acordo com a NBR9050/2020. Nesse sentido, considerando a ausência das respectivas medidas, o item está parcialmente atendido. Sugere-se a adequação para os casos em que a medida esteja em desacordo com a Norma Técnica (*Item 2.9*);
- **Imagem 03:** Adequar as instalações sanitárias à NBR9050/2020 (*Item 2.11*);
- **Imagem 04:** Adequar as instalações sanitárias à NBR9050/2020 (*Item 2.12*);
- **Imagem 05:** Verificar vão de acesso a entrada do Restaurante, conforme NBR9050/2020 (*Item 2.7*)
