GOVERNO DO ESTADO DE RONDÔNIA  
SECRETARIA DE ESTADO DA ASSISTÊNCIA E DO DESENVOLVIMENTO SOCIAL  
CHECKLIST DE FISCALIZAÇÃO - "IN LOCO"

### PRATO FÁCIL RELATÓRIO FOTOGRÁFICO - GINFRA

**Restaurante:** Rosa dos Ventos

**Cidade:** Cacoal

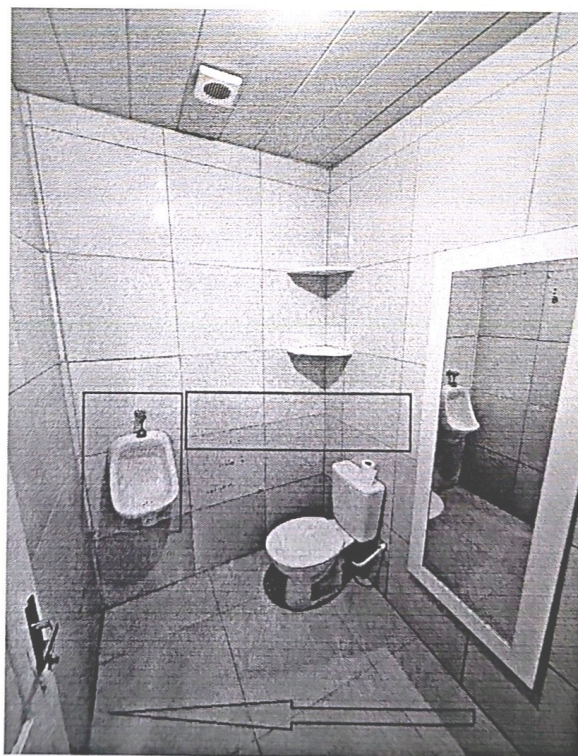
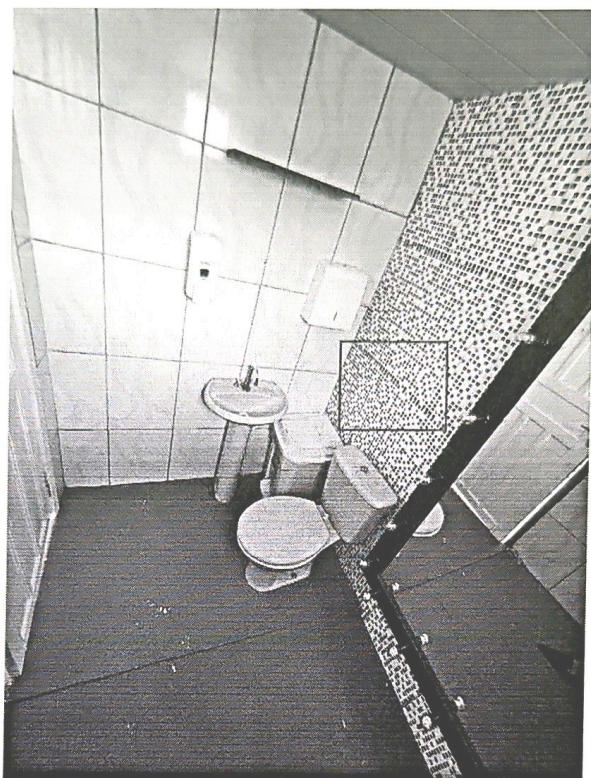
- **Imagens 01 e 02:** Adequar as instalações sanitárias à NBR9050/2020. (Item 2.12);
- **Imagens 03 e 04:** Adequar as instalações sanitárias à NBR9050/2020. Considerando a ausência das respectivas medidas, o item está parcialmente

Imagem 01 - Instalação Sanitária

Imagem 02 - Instalação Sanitária

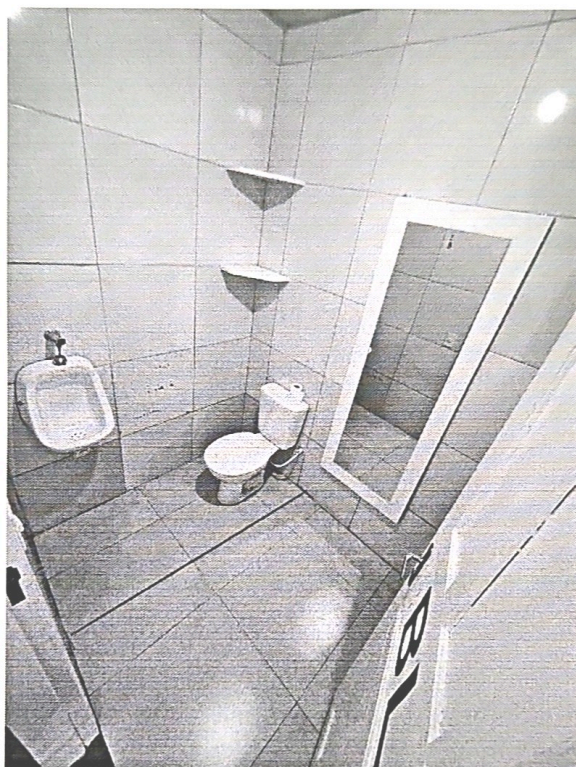
atendido. Sugere-se a adequação para os casos em que a medida esteja em desacordo com a Norma Técnica *(Item 2.11)*;

Imagem 03 - Instalação Sanitária

Imagem 04 - Instalação Sanitária

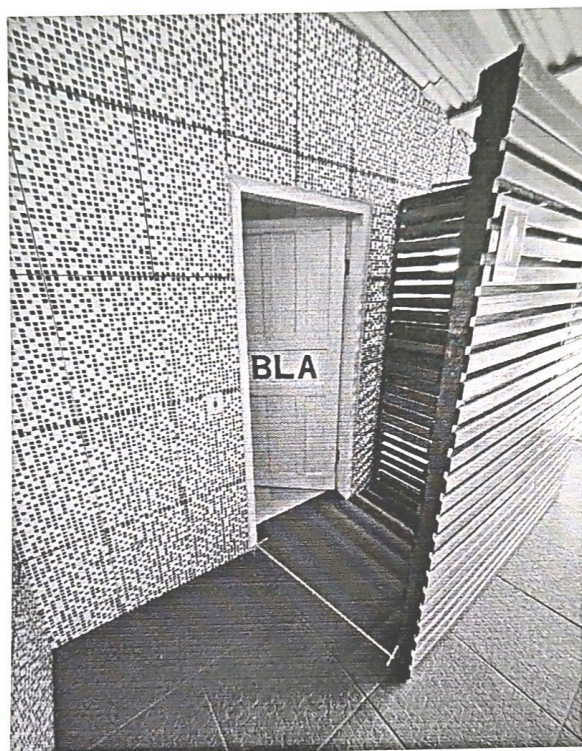
- **Imagem 05:** Considerando a ausência da respectiva medida, verificar a medida conforme a NBR9050/2020. Caso em que a medida esteja em desacordo com a Norma Técnica, sugere-se a adequação.. *(Item 2.10)*;
- **Imagem 06:** Os vãos de acesso às instalações sanitárias devem ter medida mínima de 80cm de acordo com a NBR9050/2020. Nesse sentido, considerando a ausência das respectivas medidas, o item está parcialmente atendido. Sugere-se a adequação para os casos em que a medida esteja em desacordo com a Norma Técnica *(Item 2.9)*;
- **Imagem 07:** Adequar acesso do passeio público ao imóvel, por meio de instalação de rampa. *(Item 2.6)*;
- **Imagem 08:** Adequar rampa conforme NBR9050/2020.

Imagem 05- Entrada Banheiro

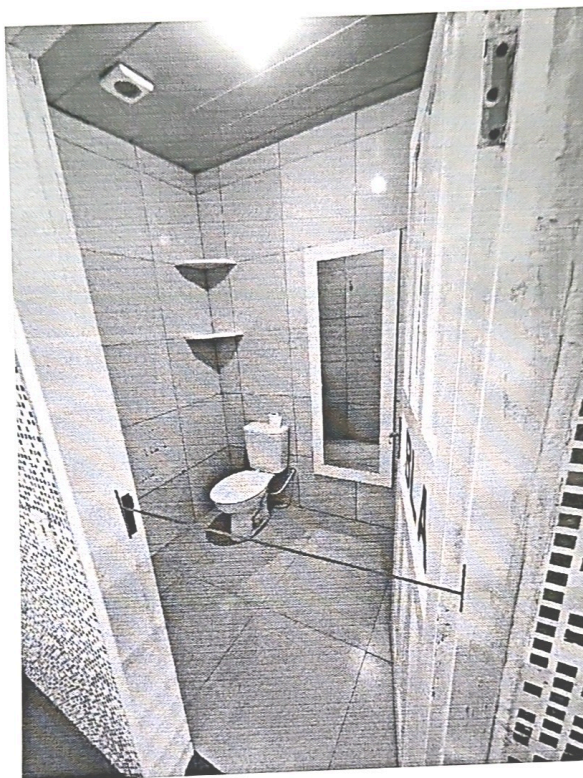
Imagem 06 - Entrada Banheiro

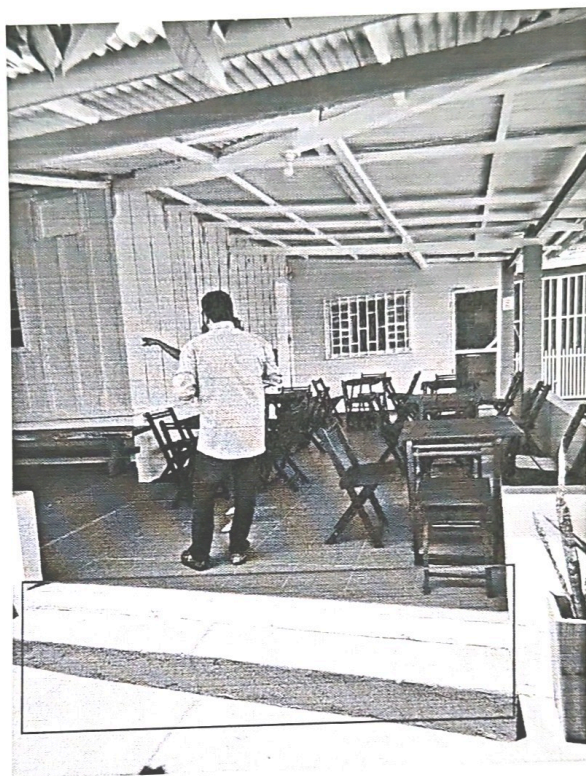
Imagem 07 - Entrada Principal

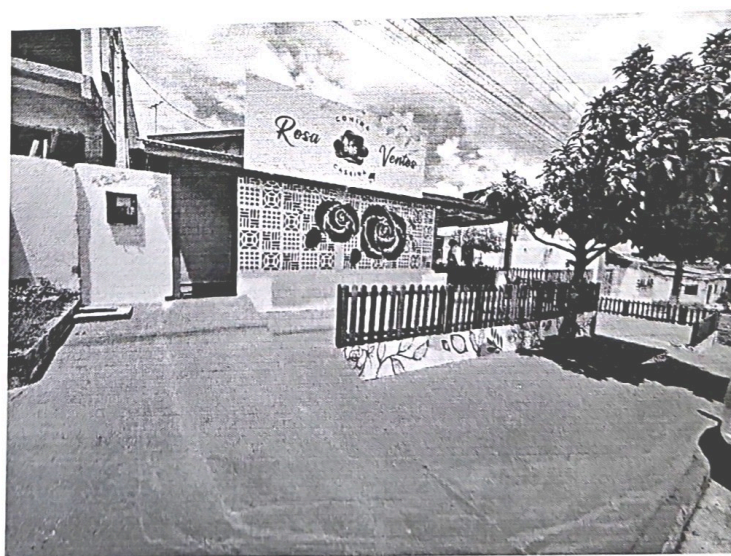
Imagem 08 - Fachada
