GOVERNO DO ESTADO DE RONDÔNIA  
SECRETARIA DE ESTADO DA ASSISTÊNCIA E DO DESENVOLVIMENTO SOCIAL  
CHECKLIST DE FISCALIZAÇÃO - "IN LOCO"

### PRATO FÁCIL RELATÓRIO FOTOGRÁFICO - GINFRA

**Restaurante:** Pimenta Rosa 2

**Cidade:** Ji-Paraná

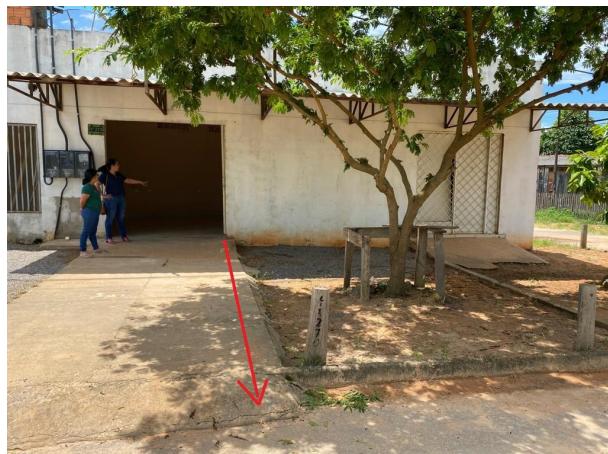
Imagen 01 - Entrada Principal

- **Imagen 01:** Adequar rampa conforme NBR9050/2020 (*Item 2.6*);
- **Imagen 02:** Adequar instalação de forro (*Item 2.1*); Os vãos de acesso às instalações sanitárias devem ter medida mínima de 80cm de acordo com a NBR9050/2020. Nesse sentido, considerando a ausência das respectivas

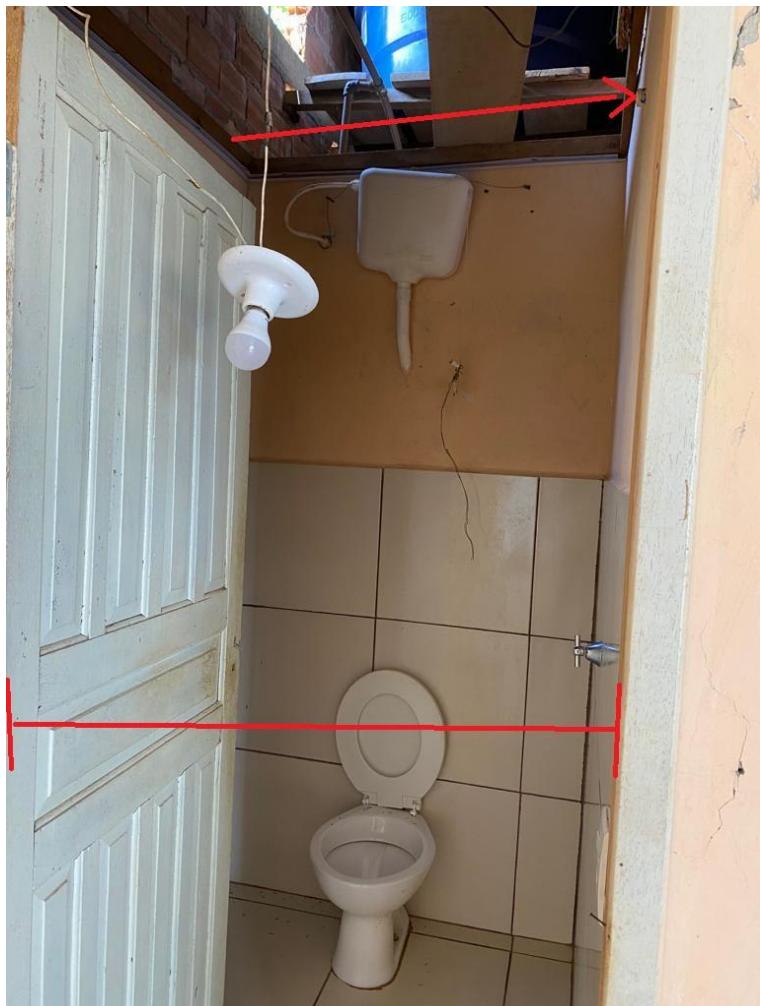
Imagen 02 - Entrada Instalação Sanitária

- **Imagens 01 e 02:** Os vãos de acesso às instalações sanitárias devem ter medida mínima de 80cm de acordo com a NBR9050/2020. Nesse sentido, considerando a ausência das respectivas medidas, o item está parcialmente atendido. Sugere-se a adequação para os casos em que a medida esteja em desacordo com a Norma Técnica (*Item 2.9*);

medidas, o item está parcialmente atendido. Sugere-se a adequação para os casos em que a medida esteja em desacordo com a Norma Técnica (*Item 2.9*); Instalar barras de apoio (*Item 2.12*); Verificar área de manobra (*Item 2.11*).
