RELATÓRIO

Secretaria de Estado da Assistência e do Desenvolvimento Social – SEAS/RO
Coordenadoria Estadual de Segurança Alimentar e Nutricional - COSAN
Gerência de Segurança Alimentar e Nutricional – GSAN
ROTEIRO DE INSPEÇÃO PARA CREDENCIAMENTO NO PROGRAMA PRATO FÁCIL

1. DADOS DE IDENTIFICAÇÃO				
Processo nº: 0026.005682/2023-53				
Nome/Razão Social: Queridao Comercio e Serviços LTDA				
CNPJ nº: 49.193.054/0003-71				
Endereço: Rua Rio de Janeiro nº 2741		Bairro: Liberdade		
Município: Jaru/RO		CEP: 76.890-000		Fone: (69) 9208-5559
Responsável:				
Área de Abrangência:				
<input checked="" type="checkbox"/> Residencial				
<input type="checkbox"/> Industrial				
<input type="checkbox"/> Rural

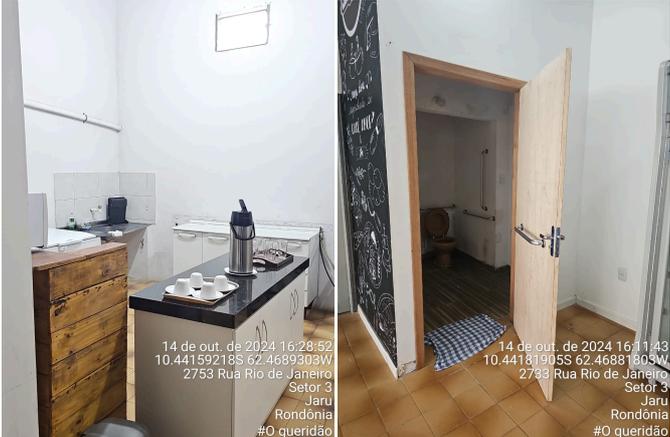
<p style="text-align: center;">14 de out. de 2024 16:28:52 10.44159218S 62.4689303W 2753 Rua Rio de Janeiro Setor 3 Jaru Rondonia #O queridão</p> <p style="text-align: center;">14 de out. de 2024 16:11:43 10.44181905S 62.46881805W 2733 Rua Rio de Janeiro Setor 3 Jaru Rondonia #O queridão</p> <p style="text-align: center;">Áreas gerais do estabelecimento</p>

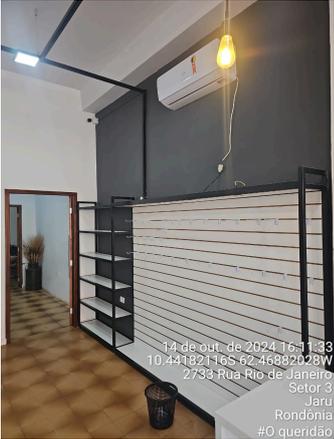
<p style="text-align: center;">14 de out. de 2024 16:11:33 10.44182116S 62.46882028W 2733 Rua Rio de Janeiro Setor 3 Jaru Rondonia #O queridão</p> <p style="text-align: center;">Imagem 01 - Objetos em desuso.</p>	<p>Item 2.4 - Ausência de objetos em desuso e animais: foram encontradas prateleiras em desuso na área de atendimento do estabelecimento, estando em desconformidade com o item 4.1.7 da RDC 216/2004:</p> <p style="text-align: right;">4.1.7 As áreas internas e externas do estabelecimento devem estar livres de objetos em desuso ou estranhos ao ambiente, não sendo permitida a presença de animais.</p> <p>Solução: retirar objetos em desuso da área de atendimento do restaurante.</p>

Item 2.4 - Ausência de objetos em desuso e animais: retirar prateleiras em desuso do estabelecimento;

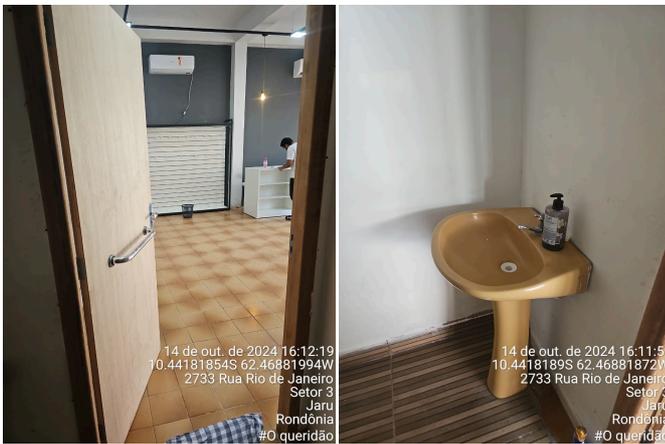
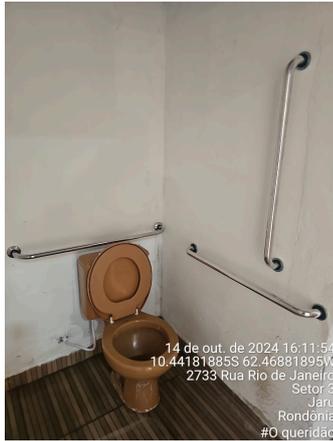
Instalação Sanitária

<p>Item 3.1 - Instalações Sanitárias Convencionais: Portas externas com fechamento automático: o sanitário do estabelecimento não possui barreira física entre sua porta de entrada e a área de refeitório, não atendendo ao exigido no item 4.1.12 da RDC 216/2004:</p> <p style="text-align: right;">4.1.12 As instalações sanitárias e os vestiários não devem se comunicar diretamente com a área de preparação e armazenamento de alimentos ou refeitórios, devendo ser mantidos organizados e em adequado estado de conservação. As portas externas devem ser dotadas de fechamento automático.</p> <p>Solução: instalar barreira física entre banheiro e área de atendimento do estabelecimento.</p> <p>Item 3.2 - Ausência de papel higiênico, lavatórios com sabonete, papel toalha ou sistema adequado para secagem das mãos, e coletores de resíduos com acionamento da tampa sem contato manual: durante a visita verificou-se que a</p>

instalação sanitária não disponibiliza papel higiênico e papel toalha ou sistema de secagem de mãos:

4.1.13 As instalações sanitárias devem possuir lavatórios e estar supridas de produtos destinados à higiene pessoal tais como papel higiênico, sabonete líquido inodoro anti-séptico ou sabonete líquido inodoro e produto anti-séptico e toalhas de papel não reciclado ou outro sistema higiênico e seguro para secagem das mãos. Os coletores dos resíduos devem ser dotados de tampa e acionados sem contato manual.

Item 3.1 - Instalações Sanitárias Convencionais: Portas externas com fechamento automático: instalar barreira física entre a porta do sanitário e o refeitório;

Item 3.2 - Ausência de papel higiênico, lavatórios com sabonete, papel toalha ou sistema adequado para secagem das mãos, e coletores de resíduos com acionamento da tampa sem contato manual: instalar dispensers para papel higiénico, sabonete e papel toalha ou sistema de secagem de mão;

Solução: Instalar dispensers para papel higiênico e papel toalha ou sistema de secagem de mão, realizar na instalação PCD manutenção ou troca de engate da bacia sanitária que apresentava vazamento;

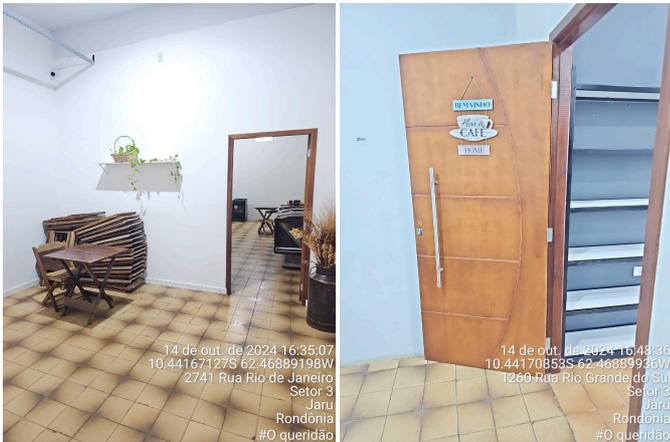
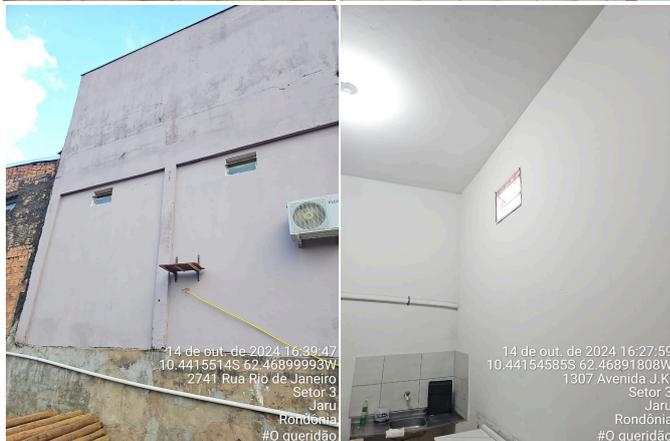
Imagens 04, 05, 06 e 07 - Portas e Janelas da área de preparo.

Item 4.2 - Portas, janelas e exaustores com fechamento automático e telas milimetradas: as portas e janelas encontradas na área de preparo do estabelecimento não possuem fechamento automático, bem como telas milimetradas nas portas, estando desconforme ao item 4.1.4 da RDC 216/2004:

4.1.4 As portas e as janelas devem ser mantidas ajustadas aos batentes. As portas da área de preparação e armazenamento de alimentos devem ser dotadas de fechamento automático. As aberturas externas das áreas de armazenamento e preparação de alimentos, inclusive o sistema de exaustão, devem ser providas de telas milimetradas para impedir o acesso de vetores e pragas urbanas. As telas devem ser removíveis para facilitar a limpeza periódica.

Item 4.2 - Portas, janelas e exaustores com fechamento automático e telas milimetradas: instalar fechamento automático e telas milimetradas nas portas;

Solução: instalar fechamento automático e telas milimetradas nas portas da área de preparo.

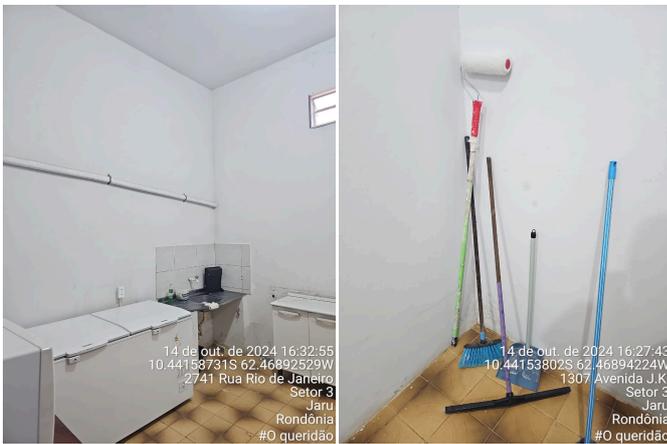
Imagem 08 e 09 - Objetos em desuso na área de preparo.

Item 4.5 - Ausência de objetos em desuso e animais: foram encontrados objetos em desuso na área de preparo, sendo divergente ao item 4.1.7 da RDC 216/2004:

4.1.7 As áreas internas e externas do estabelecimento devem estar livres de objetos em desuso ou estranhos ao ambiente, não sendo permitida a presença de animais.

Item 4.5 - Ausência de objetos em desuso e animais: retirar mesas e produtos de limpeza em desuso da área de preparo;

Solução: retirar objetos não utilizados da área de preparo de refeições.

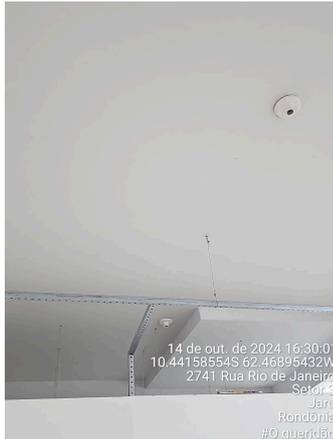
Imagem 10 - Lâmpadas faltantes.

Item 4.6 - Iluminação adequada para a realização das atividades: a iluminação da área de preparo do estabelecimento não encontra-se adequada, pois foram encontradas lâmpadas faltantes, estando em desconformidade ao especificado no item 4.1.8 da RDC 216/2004:

4.1.8 A iluminação da área de preparação deve proporcionar a visualização de forma que as atividades sejam realizadas sem comprometer a higiene e as características sensoriais dos alimentos. As luminárias localizadas sobre a área de preparação dos alimentos devem ser apropriadas e estar protegidas contra explosão e quedas acidentais.

Item 4.6 - Iluminação adequada para a realização das atividades: adequar iluminação substituindo lâmpadas que estão falhando;

Solução: instalar lâmpadas suficientes para adequada iluminação da área de preparo.

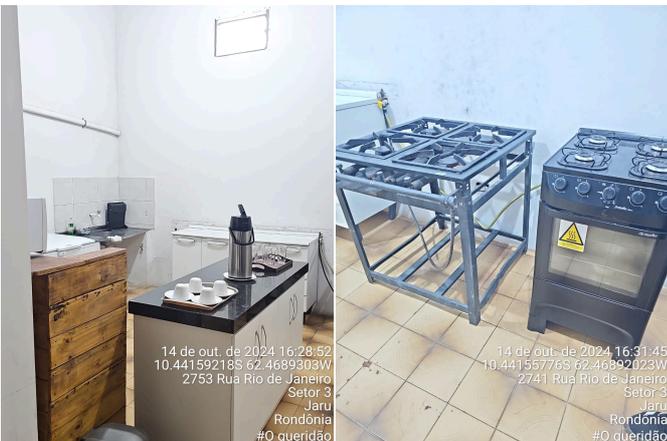
Imagens 13 e 14 - Área de Preparo sem lavatório.

Item 4.10 - Lavatórios exclusivos para higienização das mãos na área de manipulação e preparo: não foi encontrado lavatório na área de preparo para higienização das mãos, não atendendo ao exigido no item 4.1.14 da RDC 216/2004:

4.1.14 Devem existir lavatórios exclusivos para a higiene das mãos na área de manipulação, em posições estratégicas em relação ao fluxo de preparo dos alimentos e em número suficiente de modo a atender toda a área de preparação. Os lavatórios devem possuir sabonete líquido inodoro anti-séptico ou sabonete líquido inodoro e produto anti-séptico, toalhas de papel não reciclado ou outro sistema higiênico e seguro de secagem das mãos e coletor de papel, acionado sem contato manual.

Item 4.10 - Lavatórios exclusivos para higienização das mãos na área de manipulação e preparo: não foi encontrado lavatório exclusivo na área de preparo;

Solução: instalar lavatório na área de preparo do estabelecimento.

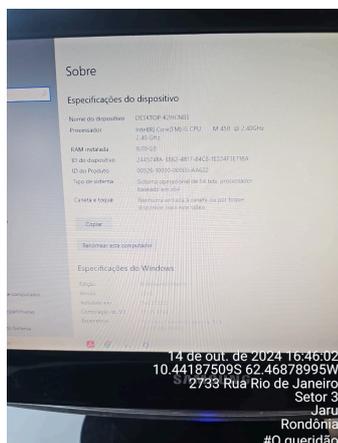
Imagem 15 - Computador do estabelecimento.

Item 8.1 - Possui computador para operacionalização do Sistema (mínimo dois computadores): foi encontrado no local apenas um computador, estando em desconformidade ao edital que exige a apresentação de dois computadores com as configurações corretas.

Item 8 - Possui computador para operacionalização do Sistema (mínimo dois computadores): providenciar mais um computador, conforme exigência do edital de duas unidades.

Solução: providenciar mais um computador com as configurações exigidas por edital.
