Secretaria de Estado da Assistência e do Desenvolvimento Social – SEAS/RO
Coordenadoria Estadual de Segurança Alimentar e Nutricional - COSAN
Gerência de Segurança Alimentar e Nutricional – GSAN
ROTEIRO DE INSPEÇÃO PARA CREDENCIAMENTO NO PROGRAMA PRATO FÁCIL

1. DADOS DE IDENTIFICAÇÃO				
Processo nº: 0026.005682/2023-53				
Nome/Razão Social: Cantina da Ivone Ltda				
CNPJ nº: 11.174.641/0001-89				
Endereço: Rua Florianópolis, nº 2067		Bairro: Setor 03		
Município: Ariquemes		CEP: 76.870-292		Fone: (69) 9 8137-2126
Responsável: Simone				
Área de Abrangência:				
<input checked="" type="checkbox"/> Residencial				
<input type="checkbox"/> Industrial				
<input type="checkbox"/> Rural

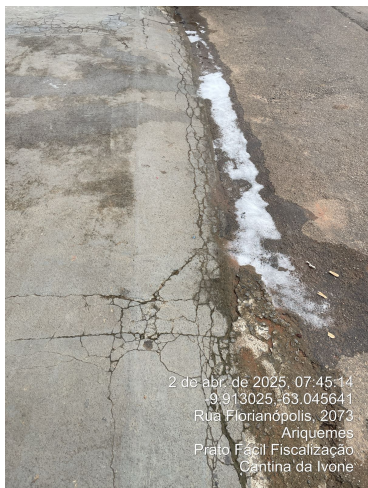
Imagem 01 - Rampa da calçada.

2.8 - Rampas com inclinação igual ou menor que 8,33% imóveis novos e 12,5% para imóveis existentes. (item 6.6 - NBR 9050/20): a rampa da calçada apresenta inclinação de 16%, maior que o estabelecido pela norma para imóveis existentes (12,5%).

Solução: adequar rampa conforme inclinação desejável na NBR 9050/20.

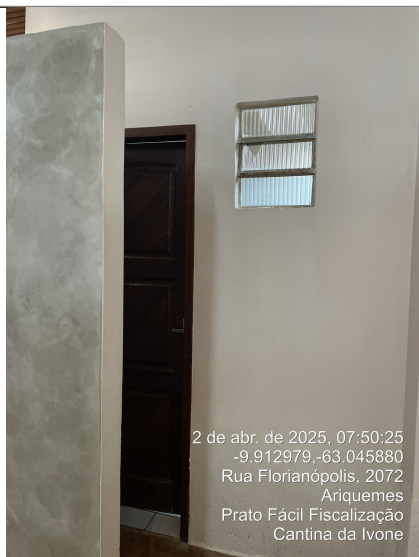
Imagem 02 - Porta banheiro convencional.

3.1 - Instalações Sanitárias Convencionais: Portas externas com fechamento automático. (Item 4.1.12 RDC 2016/04): Constatou-se que a porta do banheiro convencional, não era de fechamento automático. Conforme RDC 216/2004:

4.1.12 As instalações sanitárias e os vestiários não devem se comunicar diretamente com a área de preparação e armazenamento de alimentos ou refeitórios, devendo ser mantidos organizados e em adequado estado de conservação. As portas externas devem ser dotadas de fechamento automático.

Solução: Instalar porta automática.

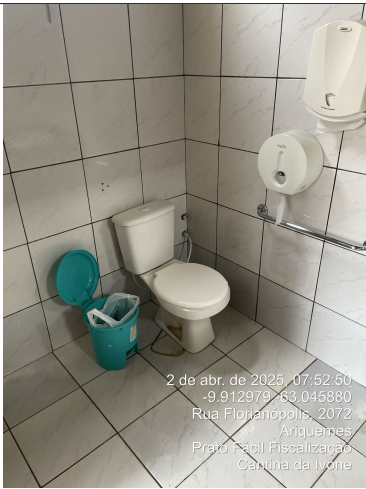
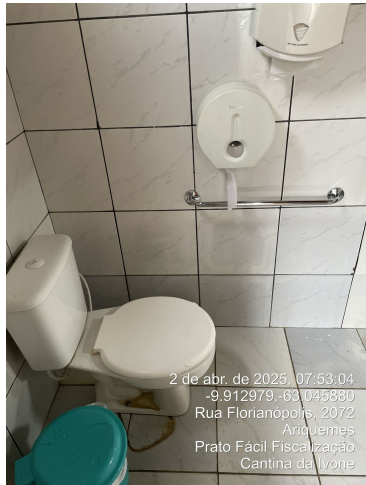
Imagens 03 e 04 - Banheiro PCD.

3.7 - Instalação PCD - Barras de apoio, de acordo com as orientações da NBR 9050/20, considerando as características da edificação: foi encontrada apenas uma barra de apoio no banheiro PCD, estando com dimensão incorreta, não seguindo o especificado na NBR 9050/2020:

7.7.2.3.3 Bacia com caixa acoplada com barras de apoio ao fundo e a 90° na parede lateral

A Figura 108 ilustra o uso de uma barra de apoio reta fixada ao fundo e duas retas fixadas a 90° na lateral, quando a bacia com caixa acoplada estiver próxima a uma parede.

Solução: Instalar barras de apoio laterais e traseiras próximas à bacia sanitária, conforme medidas da norma.

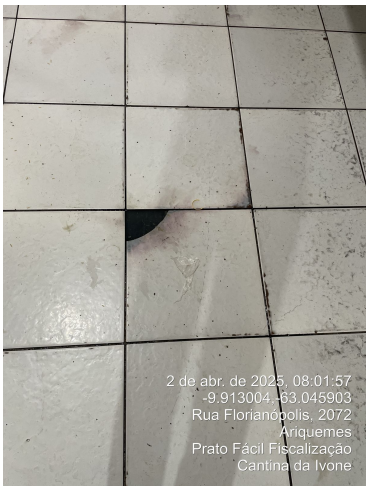
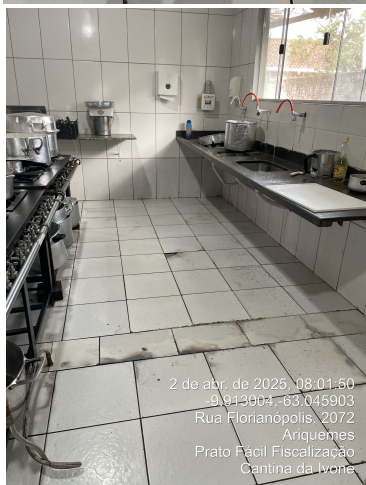
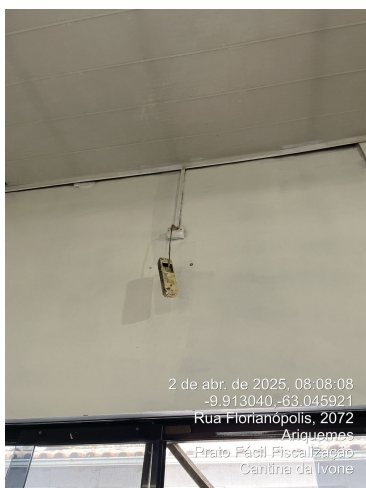
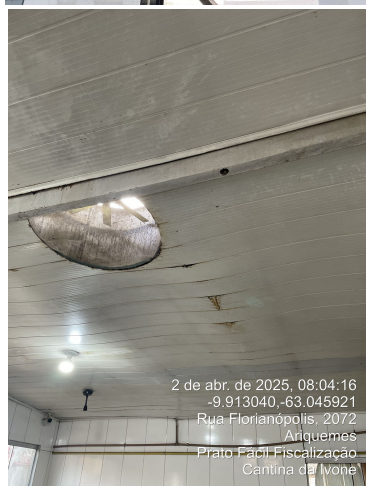
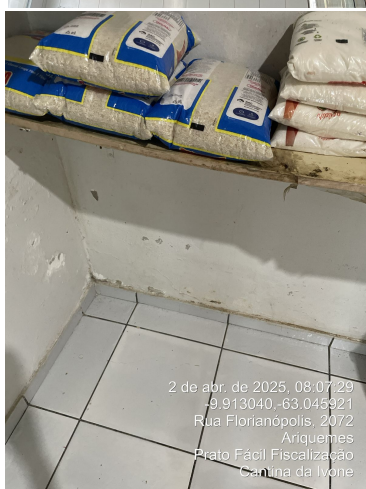
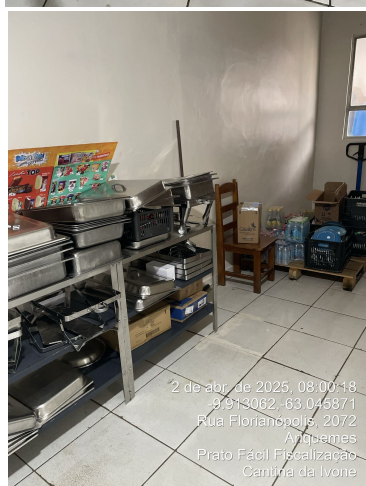
Imagens 05, 06, 07, 08, 09 e 10 - Área de Preparo e Armazenamento.

4.1 Revestimento de piso, parede e teto devidamente conservado: foi observado que no forro da área de preparo havia aberturas, tanto no rodaforno quanto nas régua do mesmo, além de algumas manchas de sujeira/desgaste. Também foram observadas cerâmicas do piso quebradas, conforme imagens ao lado, e parte do revestimento da área de preparo/armazenamento não sendo de superfície lisa, impermeável e lavável, portanto, estando em desconformidade aos parâmetros da RDC 216/2004:

4.1.3 As instalações físicas como piso, parede e teto devem possuir revestimento liso, impermeável e lavável. Devem ser mantidos íntegros, conservados, livres de rachaduras, trincas, goteiras, vazamentos, infiltrações, bolores, descascamentos, dentre outros e não devem transmitir contaminantes aos alimentos.

Solução: Efetuar reparos nos revestimentos do piso, da parede e do teto, devendo estes de material liso, impermeável e lavável.

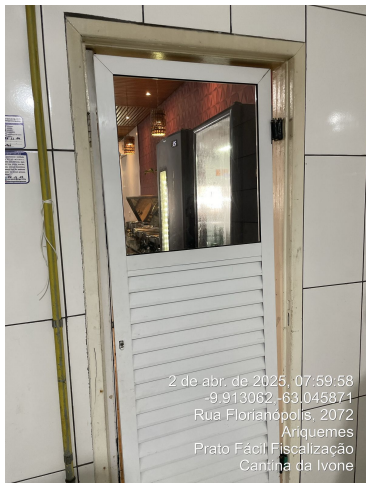
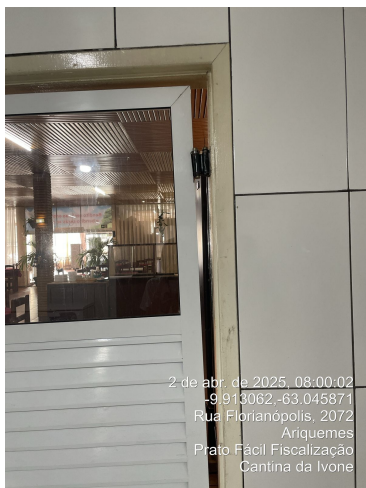
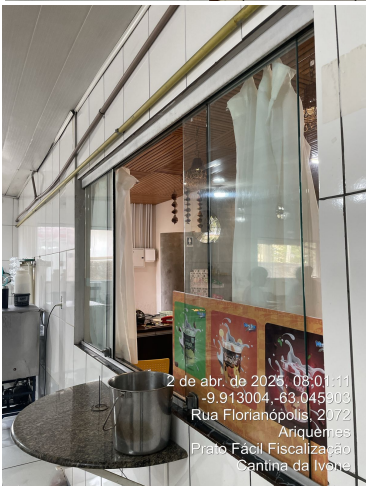
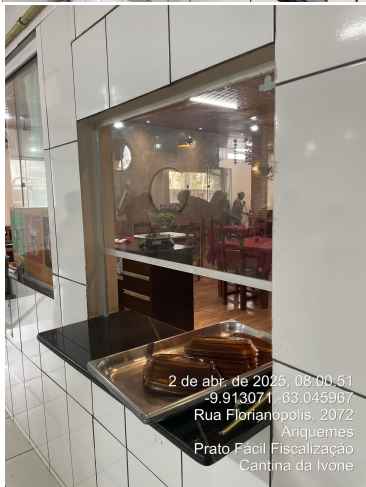
Imagens 11, 12, 13 e 14 - Aberturas Área de Preparo.

4.2 Portas, janelas e exaustores com fechamento automático e telas milimetradas: a porta de entrada da Área de Preparo não apresenta fechamento automático e nem tela milimetrada, além de não estar ajustada ao batente, deixando vãos entre os mesmos, o que pode possibilitar a entrada de vetores e pragas urbanas do ambiente de refeitório à cozinha. Há duas aberturas fixas na parede divisória entre a área de preparo e a área de atendimento, sem telas milimetradas, sendo assim, está em desconformidade ao estabelecido pela RDC 216/2004:

4.1.4 As portas e as janelas devem ser mantidas ajustadas aos batentes. As portas da área de preparação e armazenamento de alimentos devem ser dotadas de fechamento automático. As aberturas externas das áreas de armazenamento e preparação de alimentos, inclusive o sistema de exaustão, devem ser providas de telas milimetradas para impedir o acesso de vetores e pragas urbanas. As telas devem ser removíveis para facilitar a limpeza periódica.

Solução: instalar porta com fechamento automático e telas milimetradas em todas as aberturas.

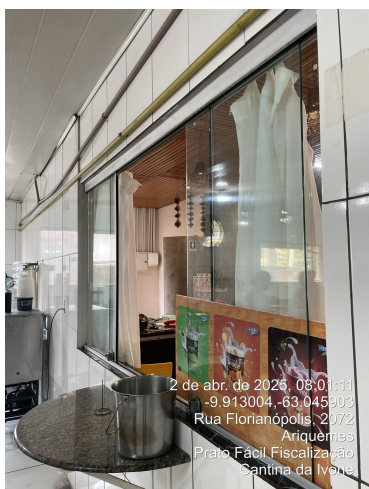
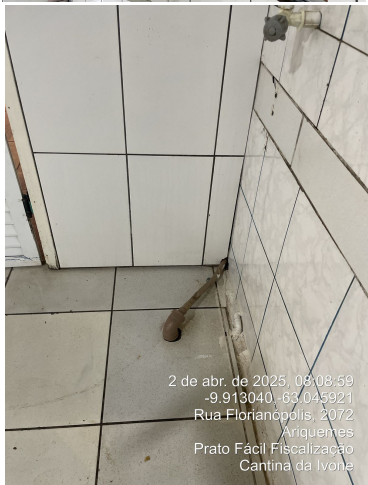
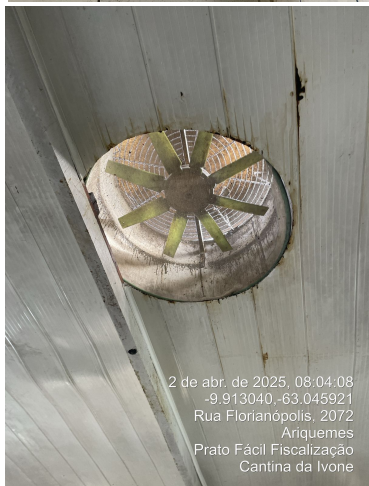
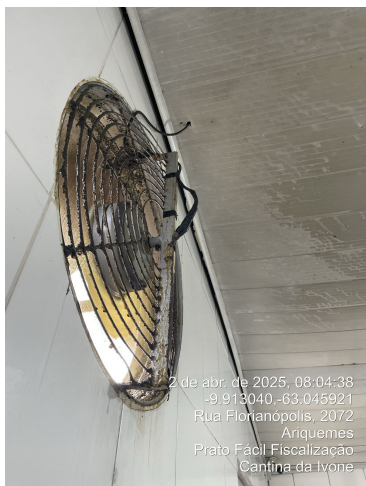
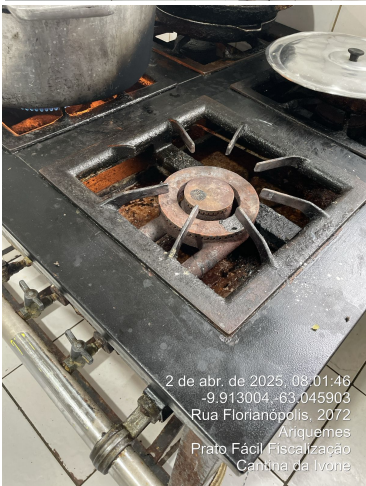
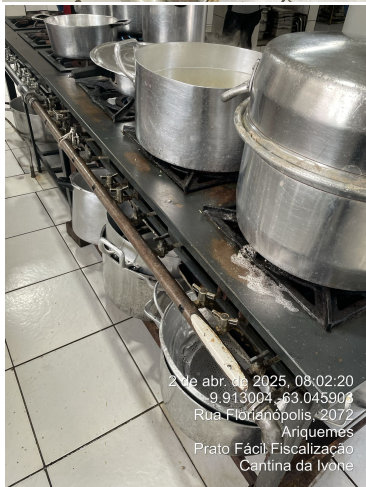
Imagens 16, 17, 18, 19, 20 e 21 - Tubulações aparentes, exaustores e utensílios.

4.11 Equipamentos, móveis e utensílios em adequado estado de conservação, com superfícies lisas, impermeáveis, laváveis e isentas de imperfeições: na Área de Preparo foram observadas tubulações aparentes, conforme imagens ao lado, sendo de esgoto e de drenagem dos ares-condicionados, não é recomendável que estes tubos estejam aparentes. Os exaustores encontrados na cozinha apresentavam sujeira considerável, bem como equipamentos com ferrugem, como é possível observar nas imagens, portanto, estando em divergência ao estipulado pela RDC 216/2004:

4.1.11 Os equipamentos e os filtros para climatização devem estar conservados. A limpeza dos componentes do sistema de climatização, a troca de filtros e a manutenção programada e periódica destes equipamentos devem ser registradas e realizadas conforme legislação específica.

4.2.1 As instalações, os equipamentos, os móveis e os utensílios devem ser mantidos em condições higiênico-sanitárias apropriadas. As operações de higienização devem ser realizadas por funcionários comprovadamente capacitados e com frequência que garanta a manutenção dessas condições e minimize o risco de contaminação do alimento.

Solução: Realizar limpeza nos móveis e equipamentos da área de preparo, adequar instalações dos tubos para que não fiquem aparentes dentro da área de preparo.
