RELATÓRIO

ROTEIRO DE INSPEÇÃO PARA CREDENCIAMENTO NO PROGRAMA PRATO FÁCIL

1. DADOS DE IDENTIFICAÇÃO				
Processo nº: 0026.005682/2023-53				
Nome/Razão Social: Da Costa Churrascaria II - Marcos da Costa Silva LTDA				
CNPJ nº: 32.158.620/0001-40				
Endereço: Rua Fortaleza nº 2051		Bairro: Setor 03		
Município: Ariquemes		CEP: 76.870-505		
Fone: 69 99383-4777				
Responsável: Marcos da Costa Silva				
Área de Abrangência:				
<input checked="" type="checkbox"/> Residencial				
<input type="checkbox"/> Industrial				
<input type="checkbox"/> Rural

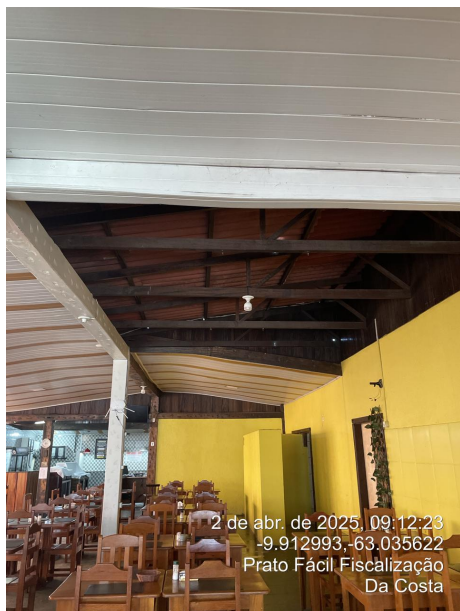
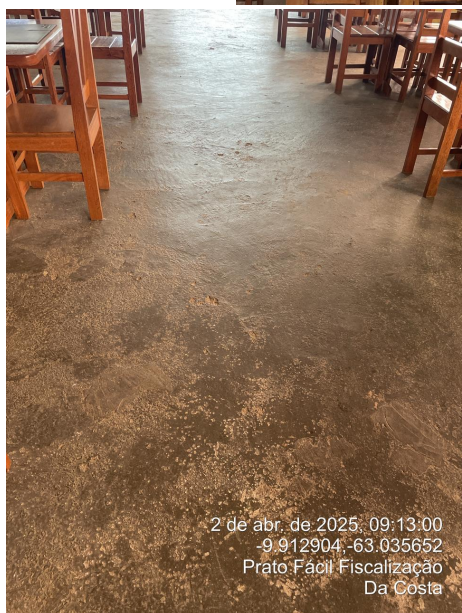
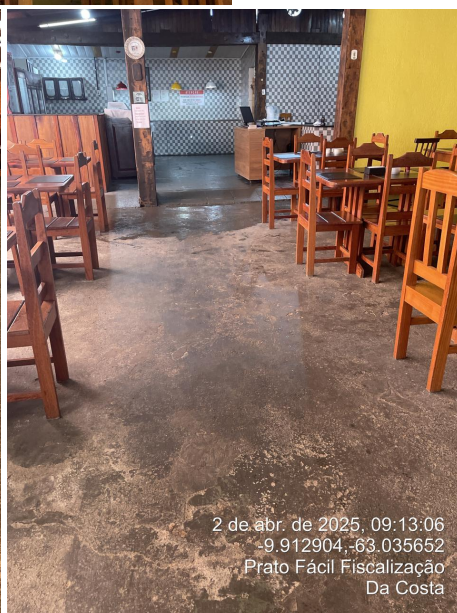
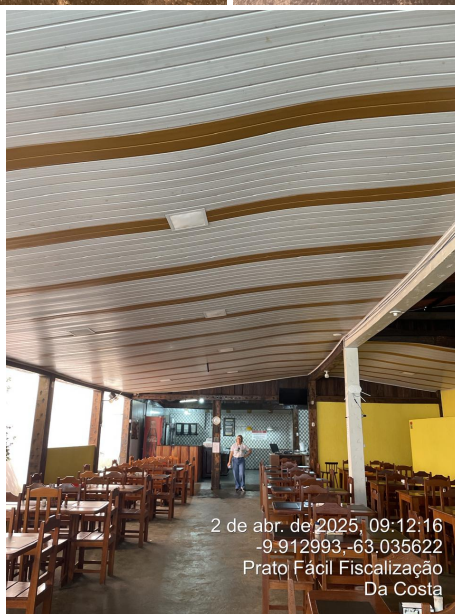
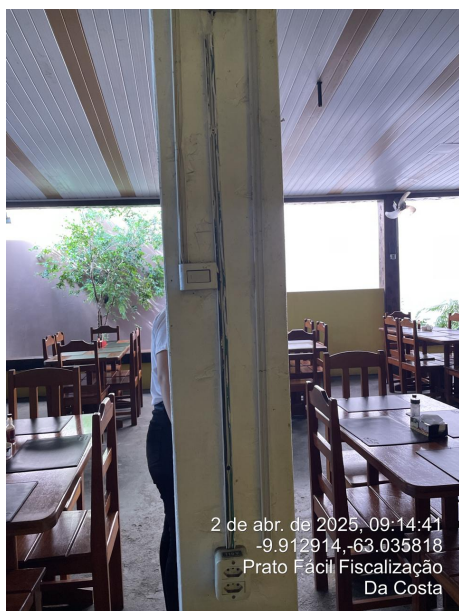
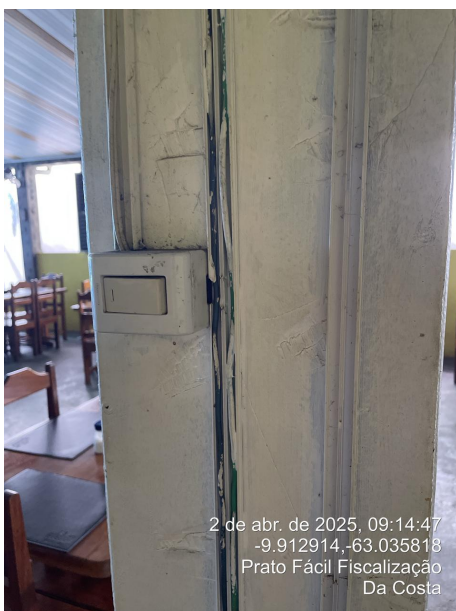
Imagens 01, 02, 03, 04, 05 e 06 - Refeitório

RELATÓRIO FOTOGRÁFICO		
IMAGEM	DESCRIÇÃO	
 	2.1 - Revestimentos de piso, parede e teto devidamente conservado: Durante a inspeção realizada na área do refeitório do restaurante, foi constatado que o ambiente não atende às exigências do item 4.1.3 da RDC nº 216/2004 . O piso, feito em concreto bruto, não possui revestimento

liso, impermeável e lavável, dificultando a higienização adequada. Além disso, parte do teto encontra-se sem forro, com acúmulo visível de sujeiras, o que compromete a integridade do ambiente e pode resultar na contaminação dos alimentos consumidos no local. Essas condições representam não conformidade com as normas sanitárias e colocam em risco a segurança alimentar dos usuários.

4.1.3 As instalações físicas como piso, parede e teto devem possuir revestimento liso, impermeável e lavável. Devem ser mantidos íntegros, conservados, livres de rachaduras, trincas, goteiras, vazamentos, infiltrações, bolores, descascamentos, dentre outros e não devem transmitir contaminantes aos alimentos

Solução: Realizar inspeções periódicas para identificar desgastes, rachaduras ou infiltrações; Efetuar reparos com materiais adequados, como pintura antifúngica e rejuntas resistentes à umidade; Substituir revestimentos danificados conforme necessário.

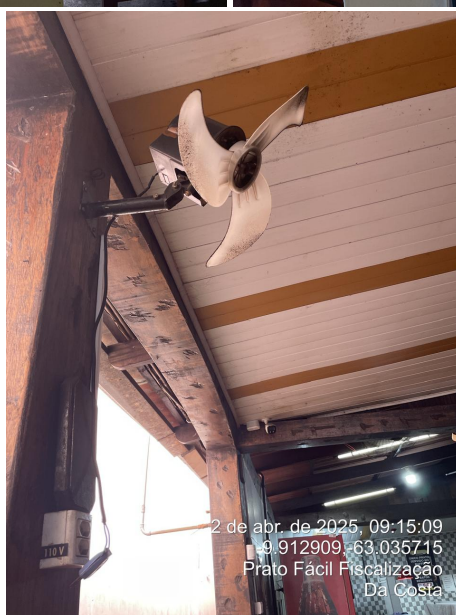
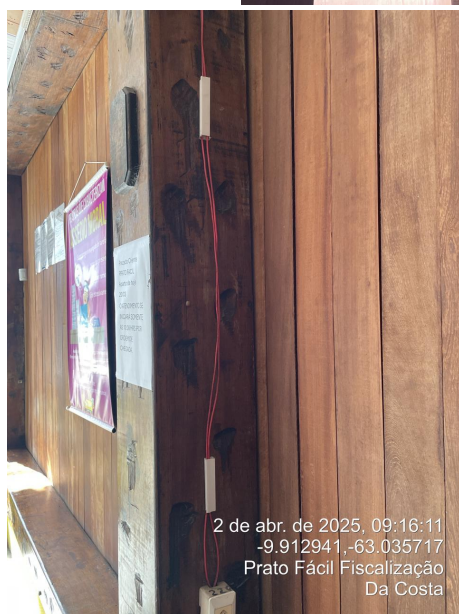
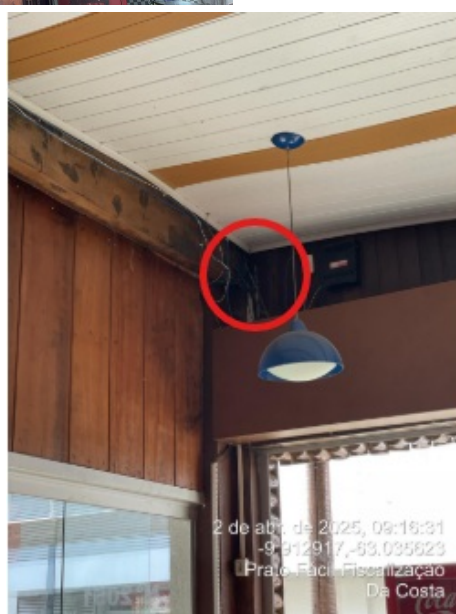
2.5 - Instalações elétricas embutidas ou protegidas em tubulações externas íntegras (item 4.1.9 RDC 216/04): Durante a inspeção na área do refeitório, foi observado que as instalações elétricas não estão em conformidade com o item 4.1.9 da RDC nº 216/2004. No local, identificaram-se fios expostos e desencapados, sem o devido revestimento, o que além de dificultar a limpeza adequada, representa risco de acidentes elétricos e contaminação dos alimentos por partículas provenientes da deterioração dos materiais.

4.1.9 As instalações elétricas devem estar embutidas ou protegidas em tubulações externas e íntegras de tal forma a permitir a higienização dos ambientes.

Solução: Corrigir fiações expostas com conduítes adequados.

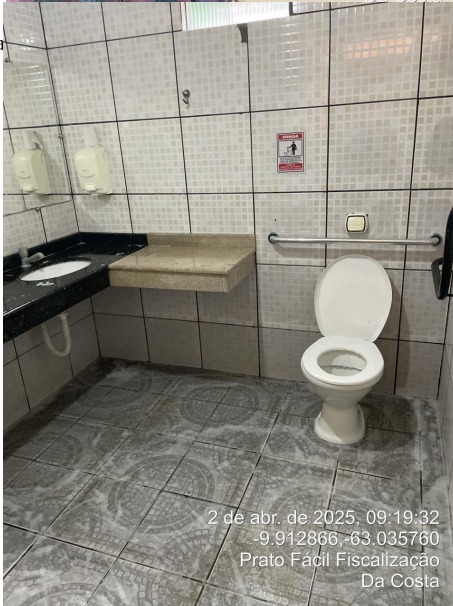
Imagem 13 - Banheiro PcD

3.6 - Instalação PCD: Área de transferência e manobra, considerado o módulo de referência a projeção de 0,80m X 1,20m no piso a ser ocupado pela cadeira de rodas (item 4.2.2 e 7.5 NBR 9050/20): o banheiro PCD encontrado no estabelecimento não possui as dimensões mínimas estabelecidas pela NBR 9050/2020, para realizar a manobra do Módulo de Referência:

4.2.2 Considera-se o módulo de referência a projeção de 0,80m por 1,20m no piso, ocupada por uma pessoa utilizando cadeira de rodas motorizadas ou não, conforme a Figura 3.

Solução: Ajustar a disposição dos elementos do banheiro para que essa área fique livre de obstruções.

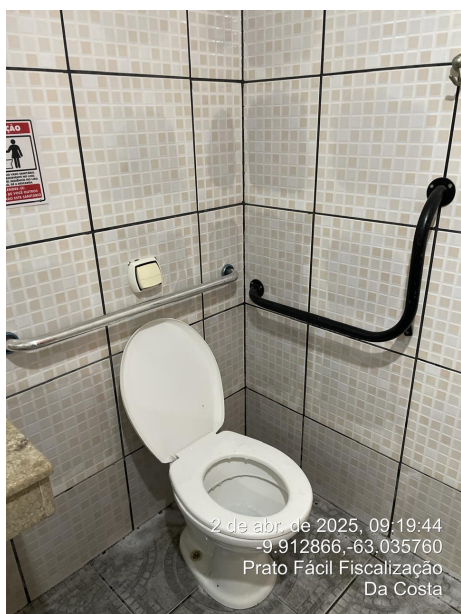
Imagem 14 - Banheiro PcD

3.7 - Instalação PCD - Barras de apoio, de acordo com as orientações da NBR 9050/20, considerando as características da edificação: Durante a visita ao restaurante, foi verificado que o banheiro destinado a pessoas com deficiência (PCD) não estava devidamente equipado com barras de apoio conforme as especificações estabelecidas pela norma **NBR 9050**. A inadequação quanto às medidas e alturas exigidas, compromete a acessibilidade e a segurança dos usuários. A NBR 9050 estabelece critérios técnicos para garantir o acesso e a utilização segura e autônoma de sanitários por pessoas com mobilidade reduzida, sendo imprescindível que tais estruturas estejam corretamente instaladas para o cumprimento das normas de acessibilidade vigentes.

7.7.2.2.1 Junto à bacia sanitária, quando houver parede lateral, devem ser instaladas barras para apoio e transferência. Uma barra reta horizontal com comprimento mínimo de 0,80 m, posicionada horizontalmente, a 0,75 m de altura do piso acabado (medida pelos eixos de fixação), a uma distância de 0,40 m entre o eixo da bacia e a face da barra, deve estar posicionada a uma distância de 0,50 m da borda frontal da bacia. Também deve ser instalada uma barra reta com comprimento mínimo de 0,70 m, posicionada verticalmente, a 0,10 m acima da barra horizontal e a 0,30 m da borda frontal da bacia sanitária.

7.7.2.2.2 Junto à bacia sanitária, na parede do fundo, deve ser instalada uma barra reta com comprimento mínimo de 0,80 m, posicionada horizontalmente, a 0,75 m de altura do piso acabado (medida pelos eixos de fixação), com uma distância máxima de 0,11 m da sua face externa à parede e estendendo-se 0,30 m além do eixo da bacia em direção à parede lateral.

Solução: Instalar barras de apoio laterais e traseiras próximas à bacia sanitária, conforme medidas da norma.

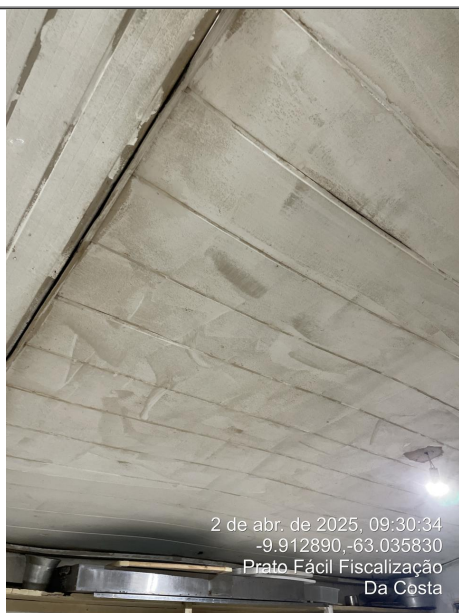
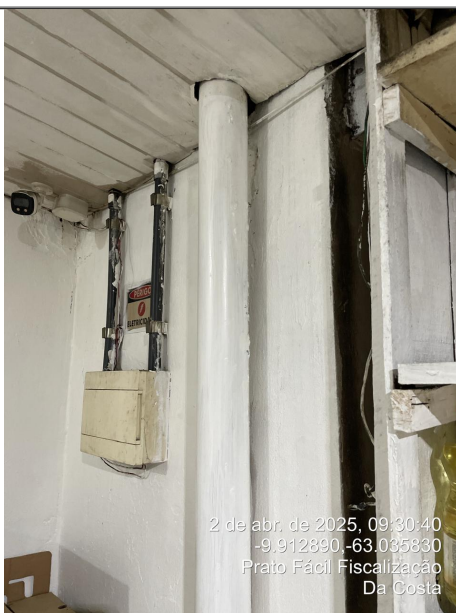
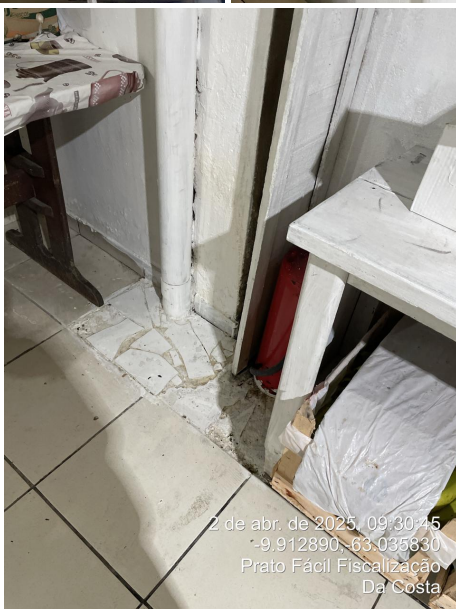
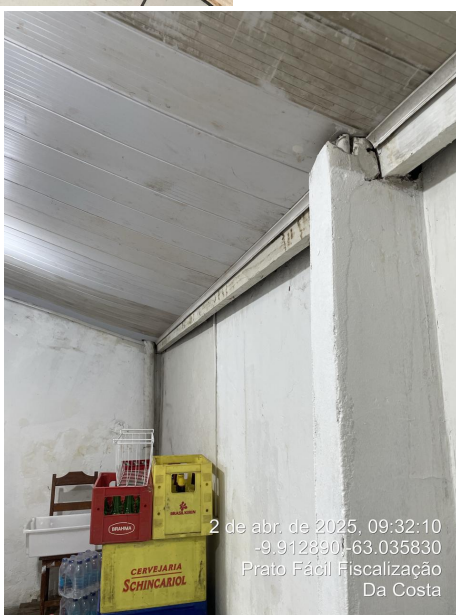
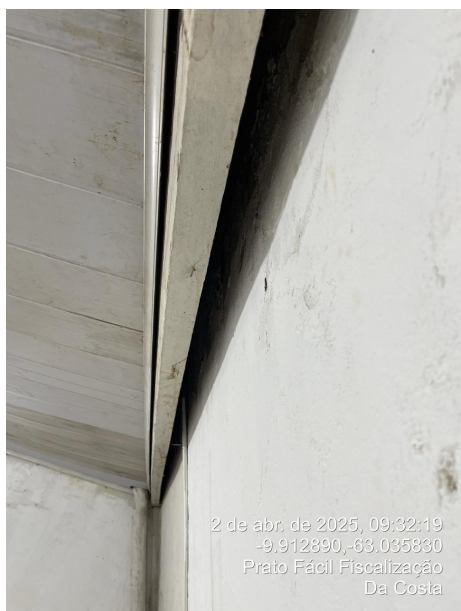
4.1 Revestimento de piso, parede e teto devidamente conservado: Durante a inspeção realizada, foi constatado que o ambiente não atende às exigências do item 4.1.3 da RDC nº 216/2004, conforme texto, prejudicando a segurança alimentar:

4.1.3 As instalações físicas como piso,

parede e teto devem possuir revestimento liso, impermeável e lavável. Devem ser mantidos íntegros, conservados, livres de rachaduras, trincas, goteiras, vazamentos, infiltrações, bolores, descascamentos, dentre outros e não devem transmitir contaminantes aos alimentos.

Solução: Efetuar reparos com materiais adequados, como pintura lavável e rejuntas resistentes à umidade; Substituir pisos danificados por materiais antiderrapantes e de fácil higienização.

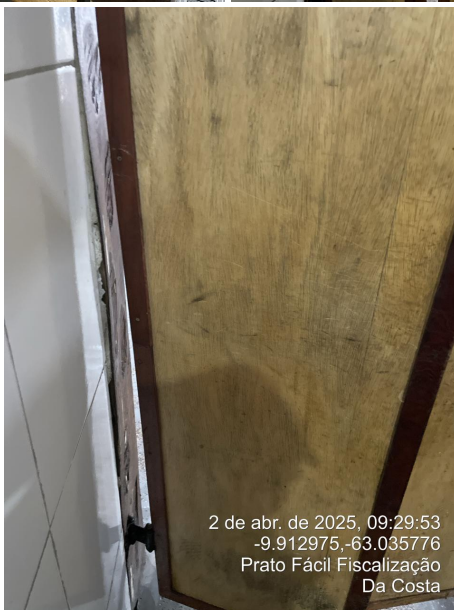
Imagens 25, 26, 27, 28, 29, 30 e 31 - Cozinha

4.2 Portas, janelas e exaustores com fechamento automático e telas milimetradas: Constatou-se que as portas da cozinha não estavam devidamente ajustadas aos batentes, apresentando aberturas significativas e sinais de desgaste, estando inclusive em risco de queda. Da mesma forma, verificou-se que as aberturas, como janelas, portas e exaustores, possuíam telas milimetradas em estado inadequado de conservação, com acúmulo excessivo de sujeira e instalação incorreta, permitindo frestas e passagens. Tais condições estão em desacordo com o item 4.1.4 da RDC nº 216/2004, que determina que portas, janelas e demais aberturas devem estar ajustadas e, quando necessário, protegidas com telas milimetradas bem conservadas, de forma a impedir a entrada de vetores e pragas urbanas, contribuindo para a manutenção das boas práticas higiênico-sanitárias no ambiente de preparo de alimentos.

4.1.4 As portas e as janelas devem ser mantidas ajustadas aos batentes. As portas da área de preparação e armazenamento

de alimentos devem ser dotadas de fechamento automático. As aberturas externas das áreas de armazenamento e preparação de alimentos, inclusive o sistema de exaustão, devem ser providas de telas milimetradas para impedir o acesso de vetores e pragas urbanas. As telas devem ser removíveis para facilitar a limpeza periódica.

Solução: Instalar molas hidráulicas ou dobradiças com fechamento automático em portas e janelas; Colocar telas milimetradas (máx. 2mm) em todas as aberturas para evitar a entrada de insetos e roedores; Manter os exaustores em bom funcionamento e protegidos com telas adequadas.

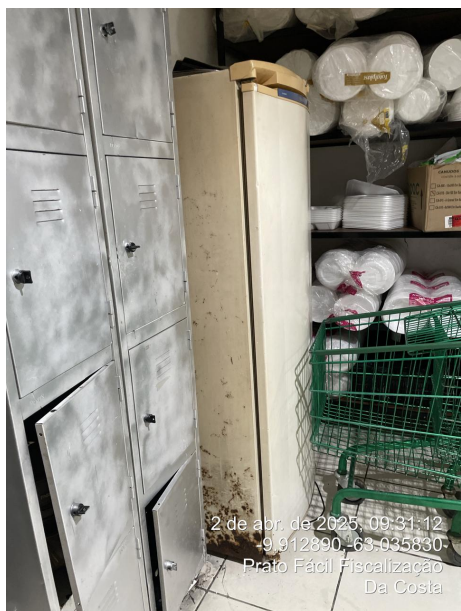
Imagem 32 - Móveis

4.11 Equipamentos, móveis e utensílios em adequado estado de conservação, com superfícies lisas, impermeáveis, laváveis e isentas de imperfeições: foi identificado que o fogão apresentava pontos visíveis de ferrugem em sua estrutura, indicando falta de manutenção adequada. Tal condição representa risco à segurança alimentar, visto que o equipamento entra em contato direto com os alimentos. A situação infringe o disposto no item 4.1.15 da RDC nº 216/2004:

4.1.15 Os equipamentos, móveis e utensílios que entram em contato com alimentos devem ser de materiais que não transmitam substâncias tóxicas, odores, nem sabores aos mesmos, conforme estabelecido em legislação específica. Devem ser mantidos em adequado estado de conservação e ser resistentes à corrosão e a repetidas operações de limpeza e desinfecção.

Solução: Realizar inspeções frequentes para identificar desgastes, rachaduras ou ferrugem; Substituir ou reformar equipamentos e móveis que apresentem superfícies irregulares ou danificadas.
