RELATÓRIO

Secretaria de Estado da Assistência e do Desenvolvimento Social – SEAS/RO
Coordenadoria Estadual de Segurança Alimentar e Nutricional - COSAN
Gerência de Segurança Alimentar e Nutricional – GSAN
ROTEIRO DE INSPEÇÃO PARA CREDENCIAMENTO NO PROGRAMA PRATO FÁCIL

1. DADOS DE IDENTIFICAÇÃO				
Processo nº: 0026.005682/2023-53				
Nome/Razão Social: Janete Maria de Oliveira Rodrigues - Pimenta Rosa				
CNPJ nº: 29.849.517/0001-31				
Endereço: Av. das Seringueiras nº 147, sala A, Bairro: Cafezinho				
Município: Ji-Paraná CEP: Fone: 69 9 9349-7553				
Responsável: Janete Maria de Oliveira Rodrigue				
Área de Abrangência:				
<input checked="" type="checkbox"/> Residencial				
<input type="checkbox"/> Industrial				
<input type="checkbox"/> Rural

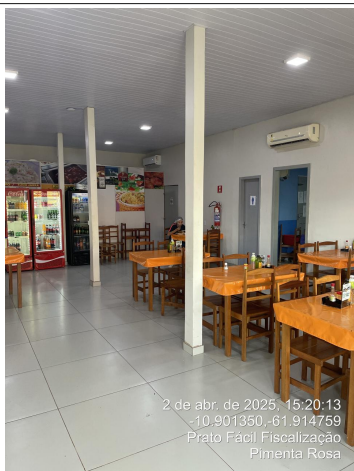
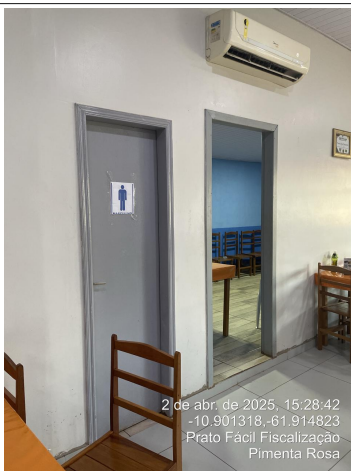
Imagens 01 e 02 - Área de refeitório

3.1 - Instalações Sanitárias Convencionais: Portas externas com fechamento automático (Item 4.1.12 RDC 2016/04): Consoante o Item 4.1.12 da Resolução nº 216,2004, que dispõe sobre Regulamento Técnico de Boas Práticas para Serviços de Alimentação, informa que as instalações sanitárias deverão ser dotadas de fechamento automático, e não deverá ter ligação direta com a área de refeitório. No ato da visita, o banheiro não possuía fechamento automático, e estava com a porta com ligação direta ao refeitório.

4.1.12 As instalações sanitárias e os vestiários não devem se comunicar diretamente com a área de preparação e armazenamento de alimentos ou refeitórios, devendo ser mantidos organizados e em adequado estado de conservação. As portas externas devem ser dotadas de fechamento automático.

Solução: Instalar molas hidráulicas ou dobradiças com mecanismo de fechamento automático; Caso a porta não suporte molas hidráulicas, substituir por modelos compatíveis. Providenciar uma barreira física entre os banheiros e a área de refeitório.

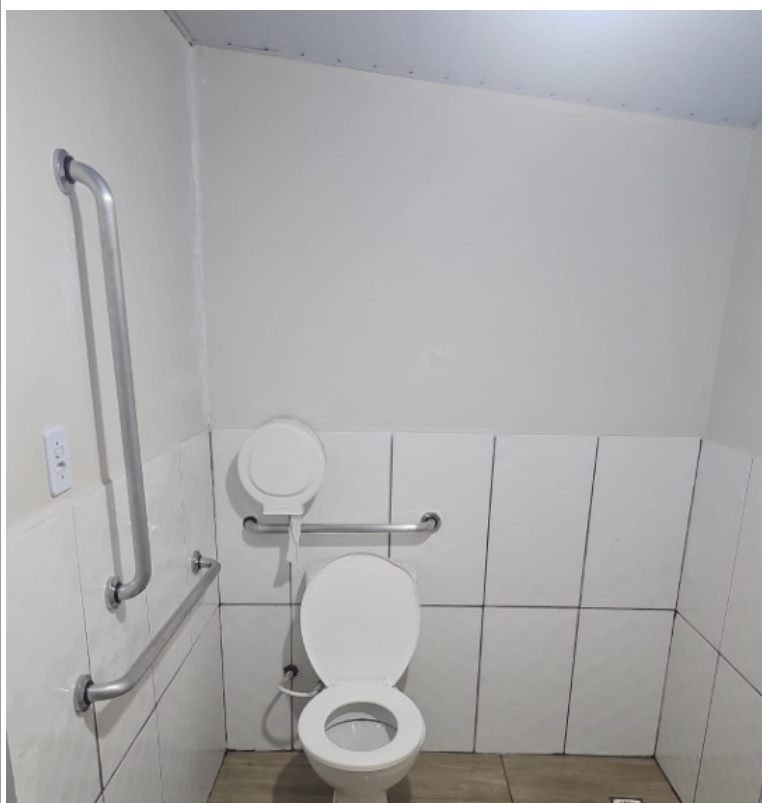
Imagem 03 - Banheiro PcD

3.7 - Instalação PCD - Barras de apoio, de acordo com as orientações da NBR 9050/20, considerando as características da edificação: Conforme a norma de acessibilidade, NBR 9050/2020, as barras de apoio deverão ter as seguintes medidas:

7.7.2.2.1 Junto à bacia sanitária, quando houver parede lateral, devem ser instaladas barras para apoio e transferência. Uma barra reta horizontal com comprimento mínimo de 0,80 m, posicionada horizontalmente, a 0,75 m de altura do piso acabado (medida pelos eixos de fixação), a uma distância de 0,40 m entre o eixo da bacia e a face da barra, deve estar posicionada a uma distância de 0,50 m da borda frontal da bacia. Também deve ser instalada uma barra reta com comprimento mínimo de 0,70 m, posicionada verticalmente, a 0,10 m acima da barra horizontal e a 0,30 m da borda frontal da bacia sanitária.

7.7.2.2.2 Junto à bacia sanitária, na parede do fundo, deve ser instalada uma barra reta com comprimento mínimo de 0,80 m, posicionada horizontalmente, a 0,75 m de altura do piso acabado (medida pelos eixos de fixação), com uma distância máxima de 0,11 m da sua face externa à parede e estendendo-se 0,30 m além do eixo da bacia em direção à parede lateral, conforme as Figuras 106, 107 e 109. 7.7.2.2.3 Para bacias sanitárias com caixa acoplada que possuam altura que não permita a instalação da barra descrita em 7.7.2.2.2, esta pode ser instalada a uma altura de até 0,89 m do piso acabado (medida pelos eixos de fixação)

Solução: Corrigir o tamanho da barra dos fundos, conforme a norma, no tamanho de 0,80m e corrigir a altura da barra lateral horizontal, para 0,75m.

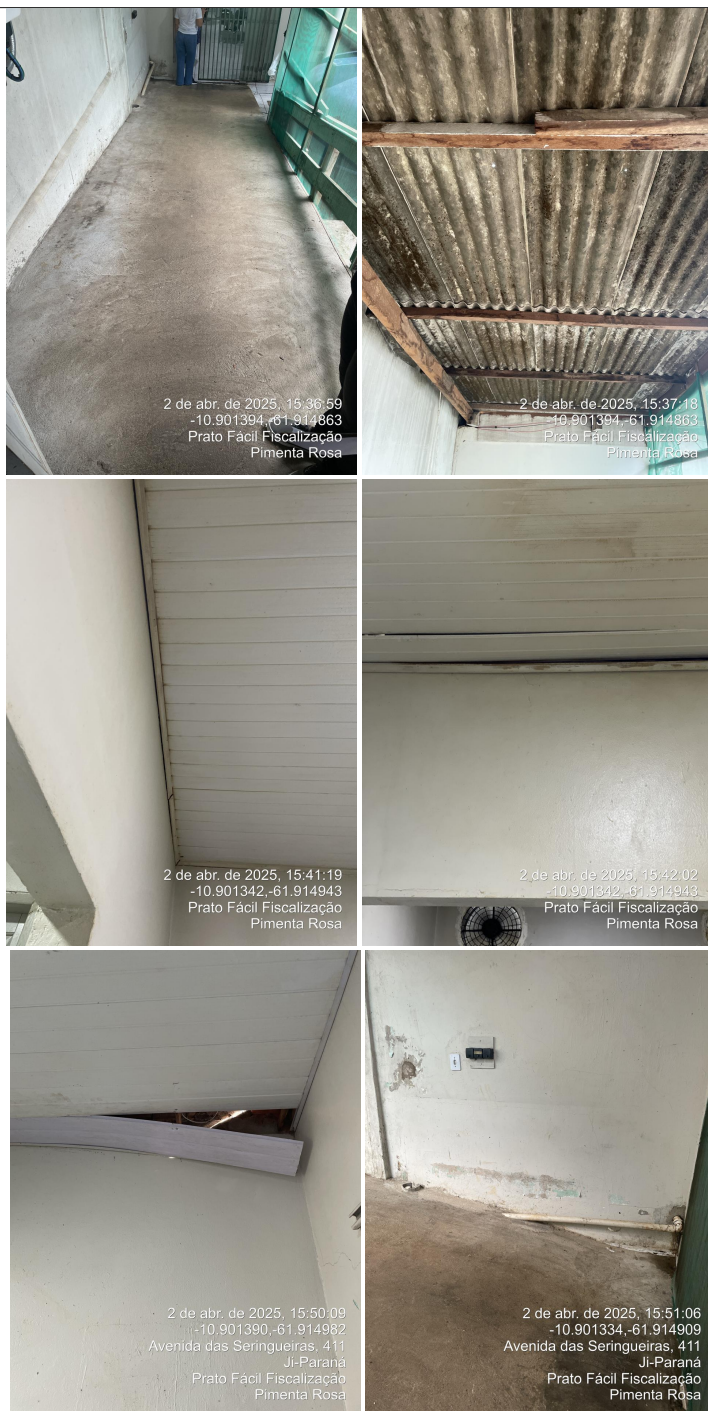
Imagens 04, 05, 06, 07, 08 e 09 - Cozinha

4.1 Revestimento de piso, parede e teto devidamente conservado: No momento da visita, constatou-se que a área destinada ao preparo das marmitas apresentava irregularidades em sua infraestrutura, em desacordo com a Resolução RDC nº 216/2004, especificamente o item 4.1.3. Observou-se que o forro possuía aberturas, e o corredor de acesso à área de montagem não dispunha de forro, e o piso não apresentava revestimento lavável, o que compromete a proteção dos alimentos durante o deslocamento. Além disso, no mesmo corredor, verificou-se a presença de uma tubulação com a parede danificada, gerando acúmulo de sujeira e potencial risco de contaminação. Além disso, na área de preparo, especificamente acima do fogão, o forro de pvc apresentava abertura.

4.1.3 As instalações físicas como piso, parede e teto devem possuir revestimento liso, impermeável e lavável. Devem ser mantidos íntegros, conservados, livres de rachaduras, trincas, goteiras, vazamentos, infiltrações, bolores, descascamentos, dentre outros e não devem transmitir contaminantes aos alimentos.

Solução: Reparo imediato do forro da área de preparo, garantindo que esteja **íntegro, liso, impermeável e lavável**, conforme estabelece o item 4.1.3 da Resolução RDC nº 216/2004. **Instalação de forro no corredor de acesso à área de montagem**, de modo a proteger os alimentos durante o transporte interno, prevenindo a exposição a contaminantes do ambiente. **Correção da tubulação e recuperação da parede danificada**, com materiais adequados que atendam aos critérios de conservação e higienização, eliminando fontes de sujeira e riscos de contaminação

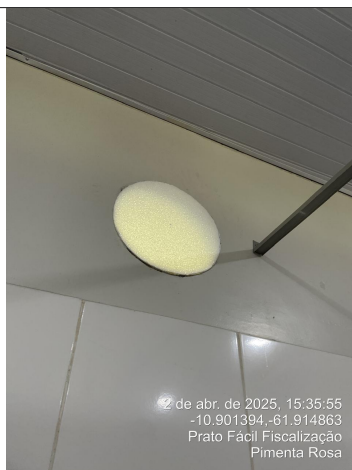
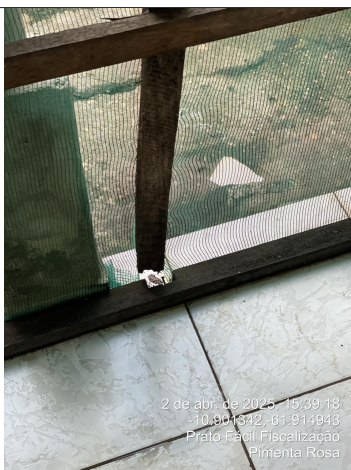
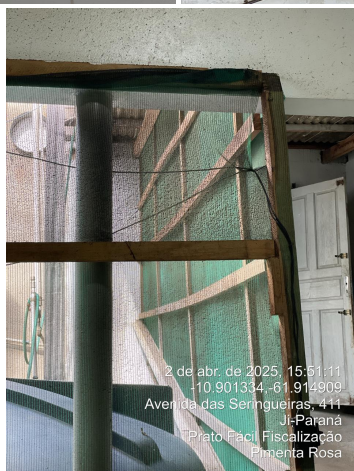
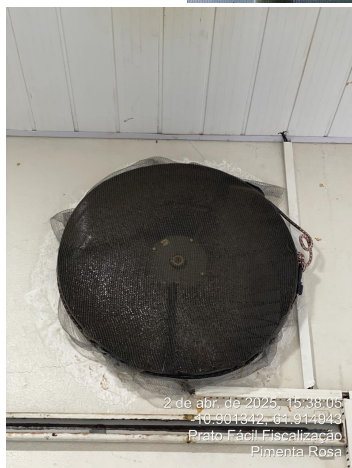
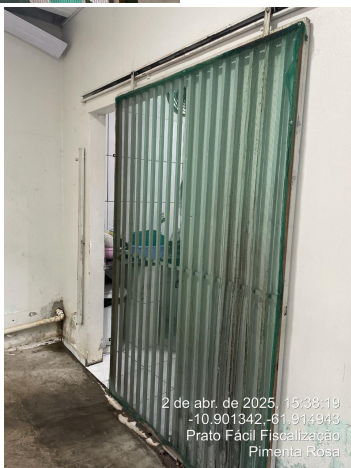
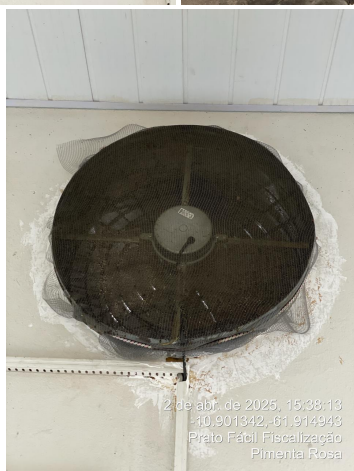
Imagens 10, 11, 12, 13, 14 e 15 - Cozinha

4.2 Portas, janelas e exaustores com fechamento automático e telas milimetradas: Durante a inspeção, foi observado que a porta de correr que interliga o corredor externo à área de preparo não possui sistema de fechamento automático, o que contraria o disposto no item 4.1.4 da Resolução RDC nº 216/2004. Além disso, os exaustores da área de preparação de marmitas estavam vedados inadequadamente com material improvisado (isopor), o qual apresenta aberturas e não garante a vedação eficaz contra vetores e pragas urbanas. As telas instaladas nas aberturas externas do corredor encontram-se desgastadas, necessitando de limpeza e reparos, comprometendo a proteção adequada do ambiente de preparo de alimentos.

4.1.4 As portas e as janelas devem ser mantidas ajustadas aos batentes. As portas da área de preparação e armazenamento de alimentos devem ser dotadas de fechamento automático. As aberturas externas das áreas de armazenamento e preparação de alimentos, inclusive o sistema de exaustão, devem ser providas de telas milimetradas para impedir o acesso de vetores e pragas urbanas. As telas devem ser removíveis para facilitar a limpeza periódica.

Solução: Instalar molas hidráulicas ou dobradiças com fechamento automático em portas e janelas; Colocar telas milimetradas (máx. 2mm) em todas as aberturas para evitar a entrada de insetos e roedores; Vedar os exaustores que não estão funcionando com materiais adequados.

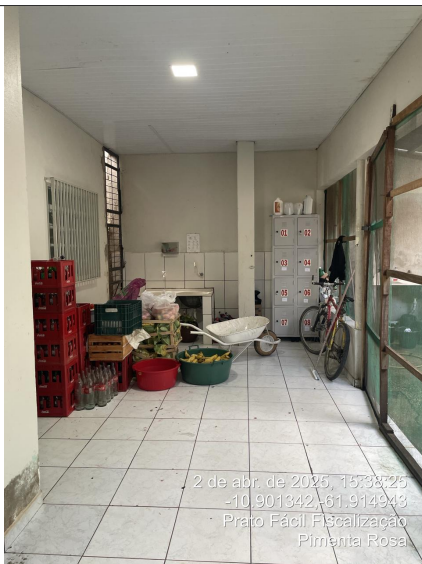
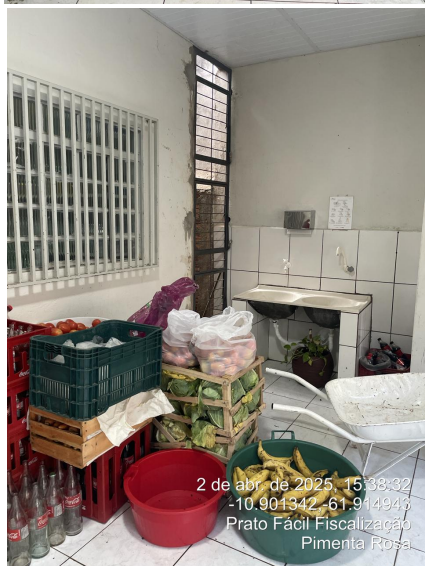
Imagens 16 e 17 - Armazenamento

4.5 Ausência de objetos em desuso e animais: Durante a visita, foi constatado que os alimentos estavam armazenados em uma área aberta, o que aumentava significativamente o risco de contaminação, contrariando as diretrizes estabelecidas pela RDC 216/2004:

4.10.1 As áreas de exposição do alimento preparado e de consumo ou refeitório devem ser mantidas organizadas e em adequadas condições higiênico-sanitárias. Os equipamentos, móveis e utensílios disponíveis nessas áreas devem ser compatíveis com as atividades, em número suficiente e em adequado estado de conservação.

Solução: Armazenar os alimentos corretamente.

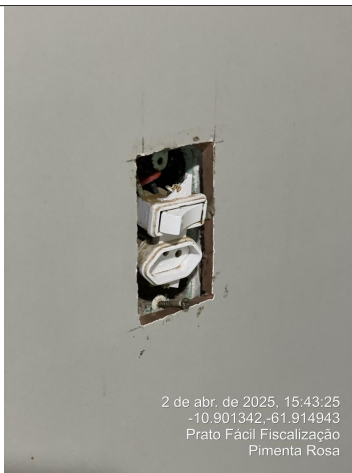
Imagem 18 - Instalação Elétrica

4.7 Instalações elétricas embutidas ou protegidas em tubulações externas íntegras: No ato da visita, observou-se que algumas caixas de tomadas não obtinham o seu fechamento correto. Conforme RDC 216/2004:

4.1.9 As instalações elétricas devem estar embutidas ou protegidas em tubulações externas e íntegras de tal forma a permitir a higienização dos ambientes.

Solução: Corrigir fiações expostas com conduítes adequados.

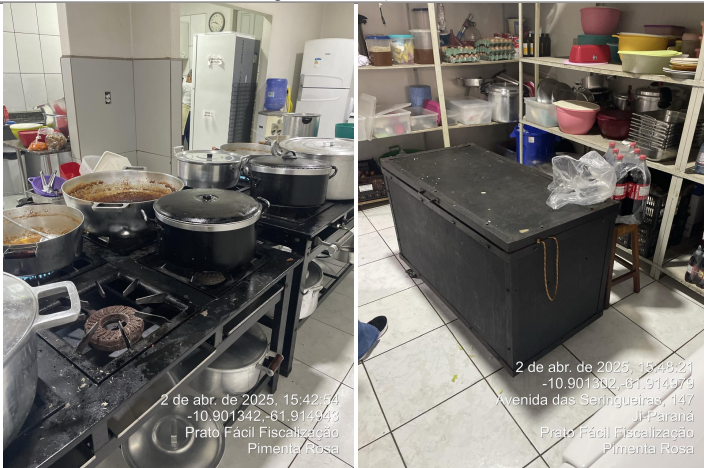
Imagens 19 e 20 - Utensílios

4.11 Equipamentos, móveis e utensílios em adequado estado de conservação, com superfícies lisas, impermeáveis, laváveis e isentas de imperfeições: Na cozinha (área de preparo) alguns móveis apresentavam ferrugem e com materiais descartáveis. Conforme RDC 216/2004:

4.1.15 Os equipamentos, móveis e utensílios que entram em contato com alimentos devem ser de materiais que não transmitam substâncias tóxicas, odores, nem sabores aos mesmos, conforme estabelecido em legislação específica. Devem ser mantidos em adequado estado de conservação e ser resistentes à corrosão e a repetidas operações de limpeza e desinfecção.

Solução: Realizar inspeções frequentes para identificar desgastes, rachaduras ou ferrugem; Substituir ou reformar equipamentos e móveis que apresentem superfícies irregulares ou danificadas.
