### RELATÓRIO DE FISCALIZAÇÃO

Secretaria de Estado da Mulher, da Família, da Assistência e do Desenvolvimento Social - SEAS  
Coordenadoria Estadual de Segurança Alimentar e Nutricional - COSAN  
Gerência de Segurança Alimentar e Nutricional – GSAN  
**ROTEIRO DE INSPEÇÃO PARA CREDENCIAMENTO NO PROGRAMA PRATO FÁCIL**

| 1. DADOS DE IDENTIFICAÇÃO | | | | |
|---|---|---|---|---|
| Nome/Razão Social: P V DE M RODRIGUES LTDA /PREDILETA | | | | |

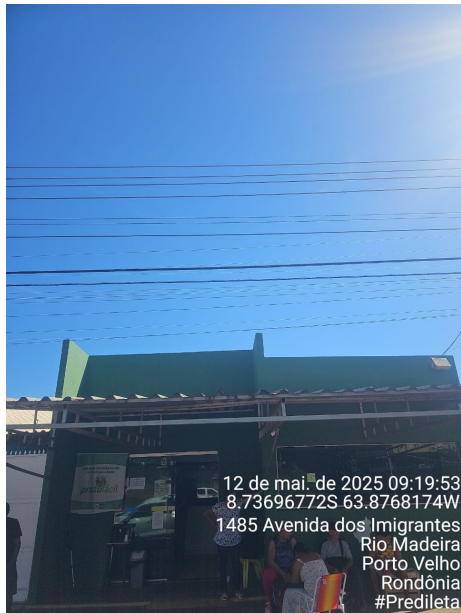
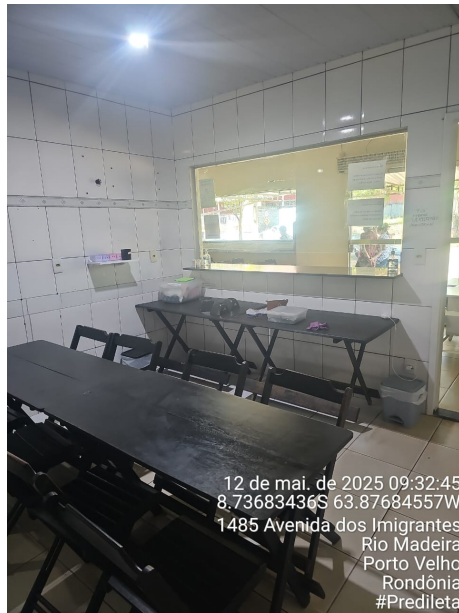
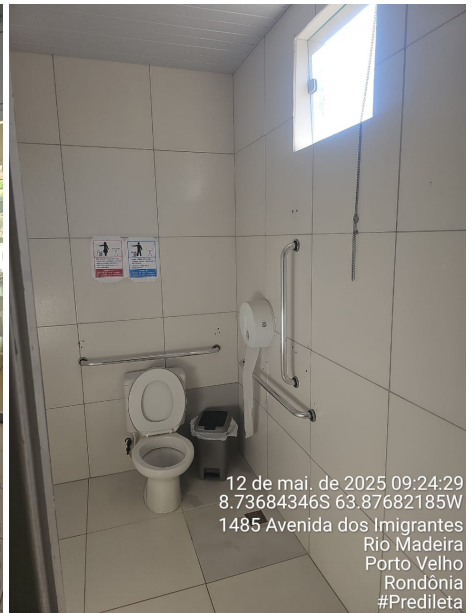
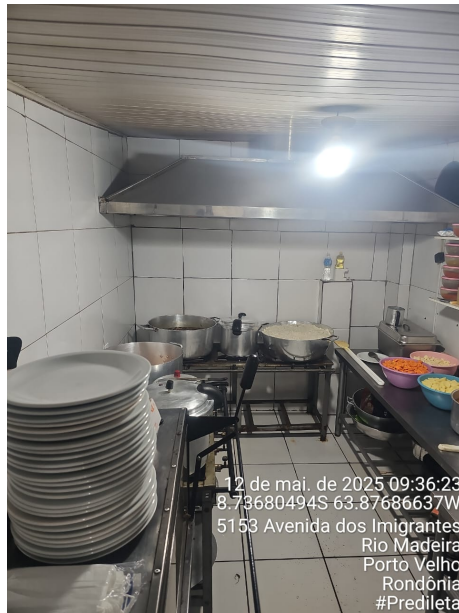
Imagens 01, 02, 03 e 04 - áreas gerais do estabelecimento

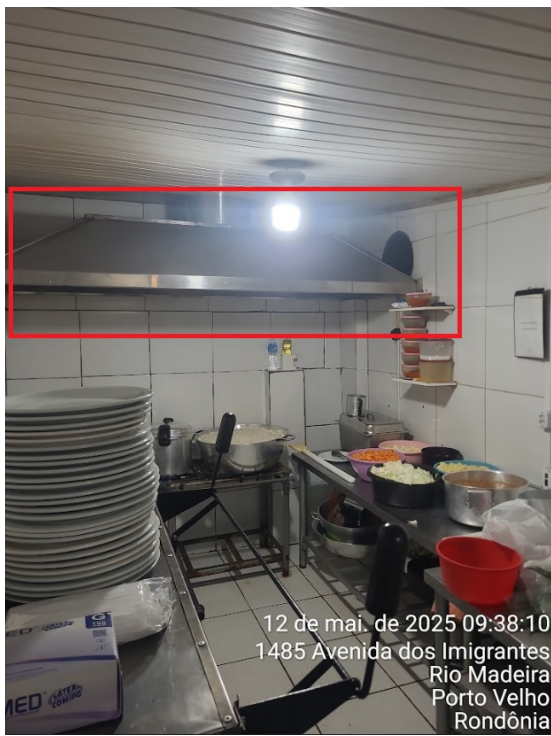
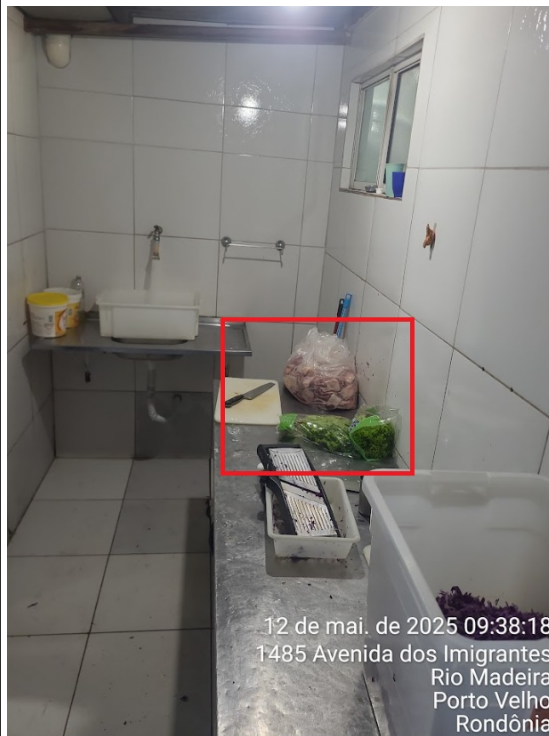
6.4 Instalações, móveis e utensílios mantidos em condições higiênico-sanitárias apropriadas.

- Coifa não esta funcionando.
- Risco de contaminação cruzada na bancada, com carnes, alface, repolho sendo manuseado simultaneamente.
