### RELATÓRIO DE FISCALIZAÇÃO

#### ROTEIRO DE INSPEÇÃO PARA CREDENCIAMENTO NO PROGRAMA PRATO FÁCIL

1. DADOS DE IDENTIFICAÇÃO				
Processo nº: 0026.006627/2023-81				
Nome/Razão Social: RESTAURANTE E CHURRASCARIA DO GAÚCHO LTDA				
CNPJ nº: 19.686.606/0001-50				
Endereço: AVENIDA JOSÉ VIEIRA CAÚLA, Nº 6116			Bairro: CUNIÃ	
Município: PORTO VELHO		CEP: 76824412		Fone:
Responsável:				
Área de Abrangência:				
<input checked="" type="checkbox"/> Residencial				
<input type="checkbox"/> Industrial				
<input type="checkbox"/> Rural

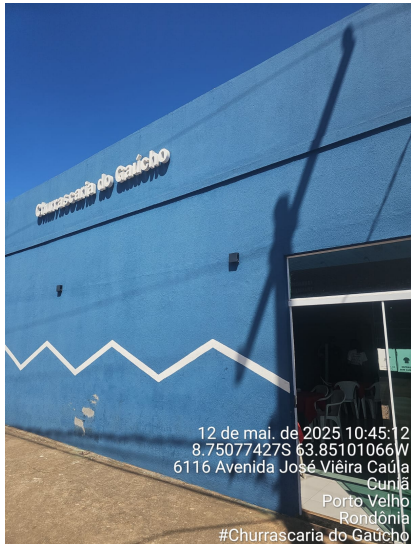
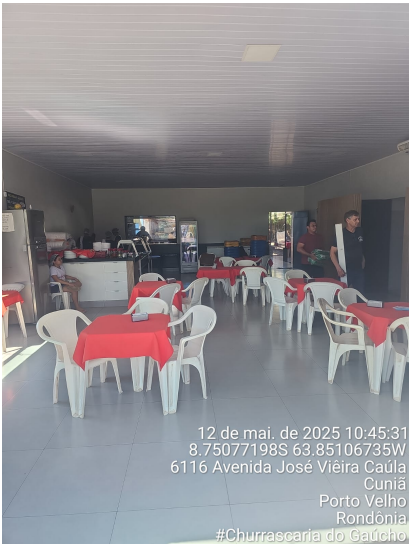
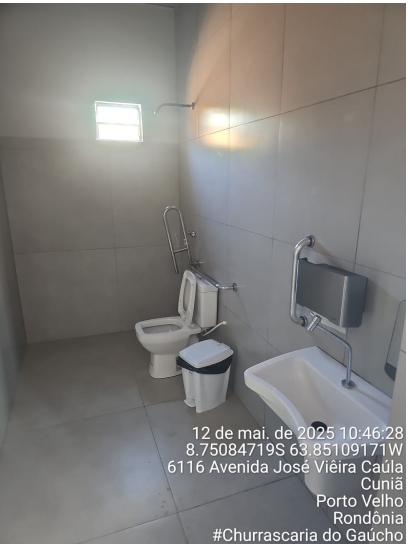
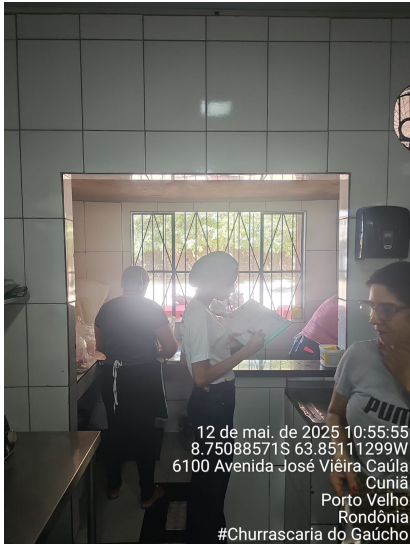
Imagens 01,02,03 e 04 - áreas gerais do estabelecimento

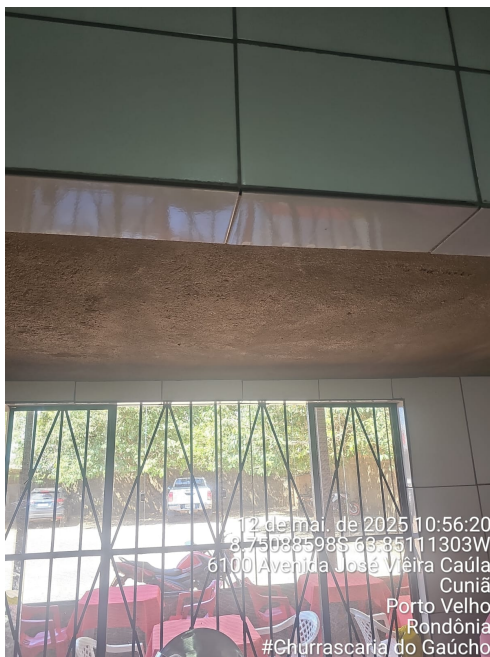
ITEM	PARÂMETRO	REGULAR	IRREGULAR	OBSERVAÇÕES	
4.1 Revestimento de piso, parede e teto devidamente conservado;	RDC 216/2004		X	Ver relatório fotográfico

Imagem 05 - área de lavagem

**4.1 Revestimento de piso, parede e teto devidamente conservado:** No ato da visita, constatou-se que a Área de Lavagem, localizada no interior da cozinha, não possui forro nem revestimento lavável nas superfícies, o que compromete as condições de higiene e está em desacordo com os requisitos estabelecidos pela RDC nº 216/2004:

4.1.3 As instalações físicas como piso, parede e teto devem possuir revestimento liso, impermeável e lavável. Devem ser mantidos íntegros, conservados, livres de rachaduras, trincas, goteiras, vazamentos, infiltrações, bolores, descascamentos, dentre outros e não devem transmitir contaminantes aos alimentos.

**Solução:** Efetuar reparos com materiais adequados, como pintura lavável e rejantes resistentes à umidade;

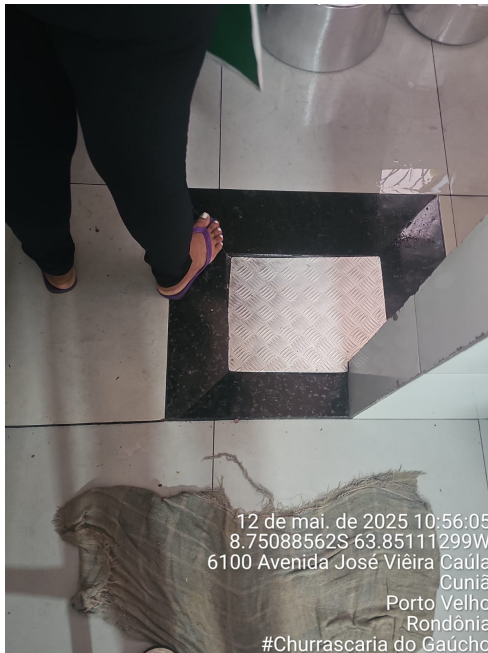
4.4 Caixa de Esgoto e Gordura fora das áreas de preparo e armazenamento;	RDC 216/2004		X	Ver relatório fotográfico	
4.5 Ausência de objetos em desuso e animais;	RDC 216/2004	X

Imagem 06 - área de lavagem

**4.4 Caixa de Esgoto e Gordura fora das áreas de preparo e armazenamento:**  
Observou-se a presença de uma abertura no piso, possivelmente correspondente a uma caixa de gordura. Tal situação deve ser devidamente verificada e vedada, conforme preconiza a RDC nº 216/2004, a fim de evitar contaminações e a proliferação de vetores:

4.1.6 As caixas de gordura e de esgoto devem possuir dimensão compatível ao volume de resíduos, devendo estar localizadas fora da área de preparação e armazenamento de alimentos e apresentar adequado estado de conservação e funcionamento.

**Solução:** Relocar as caixas de esgoto e gordura para áreas externas e de fácil acesso para manutenção; Caso não seja possível a realocação, vedar completamente as tampas e garantir fácil higienização.

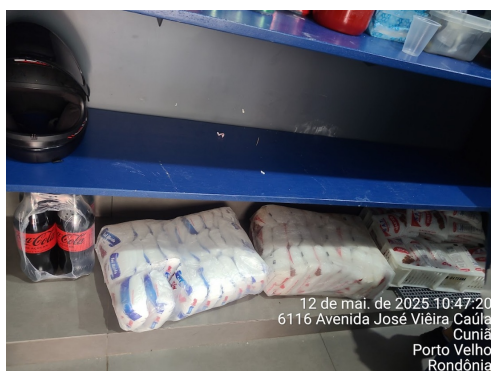
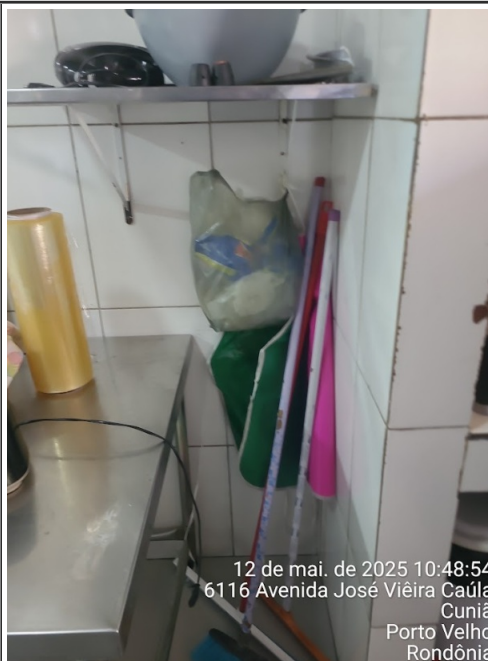
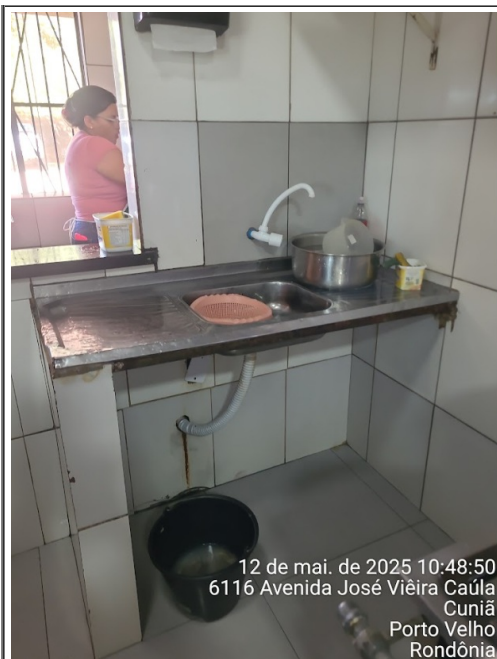
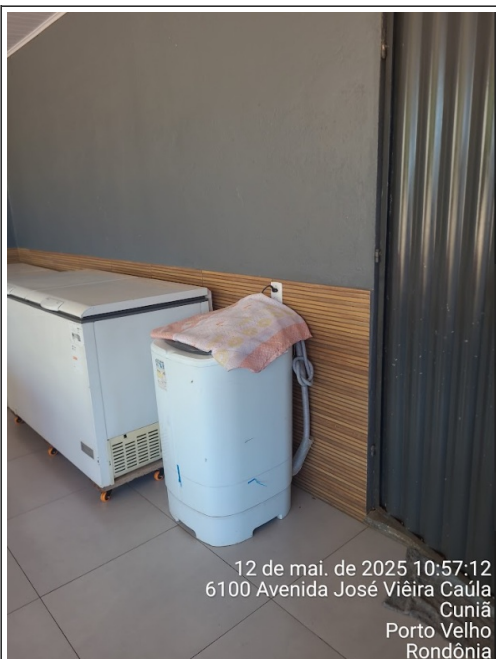
## 6. HIGIENIZAÇÃO DE INSTALAÇÕES, MÓVEIS E UTENSÍLIOS

- As matérias-primas, os

ingredientes e as embalagens devem ser armazenados em local limpo e organizado, de forma a garantir proteção contra contaminantes.

- As matérias-primas, os ingredientes e as embalagens devem ser armazenados sobre paletes, estrados e ou prateleiras, respeitando- se o espaçamento mínimo necessário para garantir adequada ventilação, limpeza e, quando for o caso, desinfecção do local. Os paletes, estrados e ou prateleiras devem ser de material liso, resistente, impermeável e lavável.
- As áreas internas e externas do estabelecimento devem estar livres de objetos em desuso ou estranhos ao ambiente.
