RELATÓRIO DE FISCALIZAÇÃO

ROTEIRO DE INSPEÇÃO PARA CREDENCIAMENTO NO PROGRAMA PRATO FÁCIL

Nome/Razão Social: QUEBEC DISTRIBUIDORA DE BEBIDAS LTDA

Endereço: RUA MARECHAL DEODORO, 3205 Bairro: OLARIA

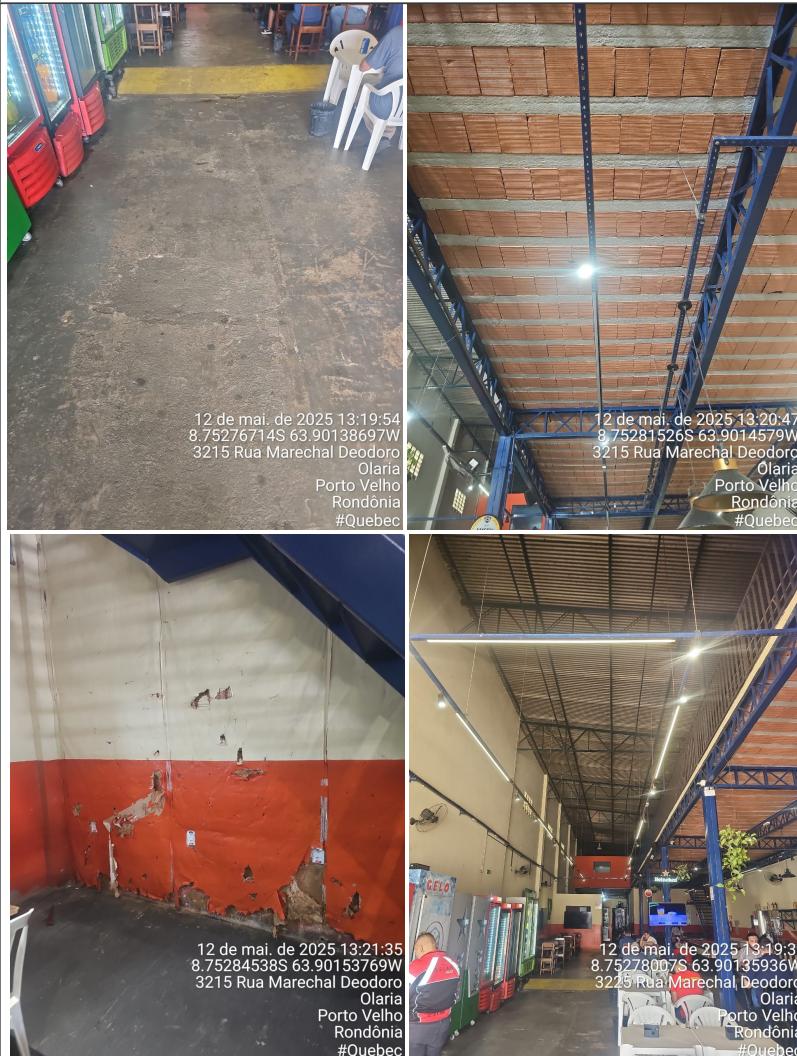
Imagens 05, 06, 07 e 08 - área de refeitório

2.1 - Revestimentos de piso, parede e teto devidamente conservado: A área do refeitório não possuía revestimento de forro; as paredes apresentavam descascamento, e o piso não era constituído por material lavável, em desacordo com as exigências da RDC nº 216/2004:

4.1.3 As instalações físicas como piso, parede e teto devem possuir revestimento liso, impermeável e lavável. Devem ser mantidos integros, conservados, livres de rachaduras, trincas, goteiras, vazamentos, infiltrações, bolores, descascamentos, dentre outros e não devem transmitir contaminantes aos alimentos.

Solução: Realizar inspeções periódicas para identificar desgastes, rachaduras ou infiltrações; Efetuar reparos com materiais adequados, como pintura antifúngica e rejantes resistentes à umidade; Substituir revestimentos danificados conforme necessário.

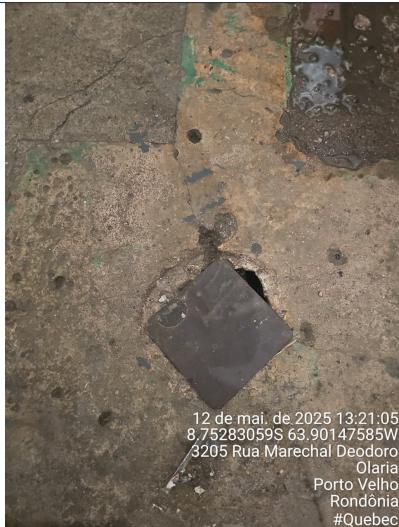
Imagen 09 - área de refeitório

2.3 - Ralos sifonados com grelha que possibilite o fechamento: Durante a visita, verificou-se que o ralo na área de refeitório não possuía fechamento automático, em desacordo com o estabelecido pela RDC nº 216/2004:

4.1.5 As instalações devem ser abastecidas de água corrente e dispor de conexões com rede de esgoto ou fossa séptica. Quando presentes, os ralos devem ser sifonados e as grelhas devem possuir dispositivo que permitam seu fechamento.

Solução: Instalar ralos sifonados adequados, garantindo que tenham grelhas removíveis e com tampas de vedação.

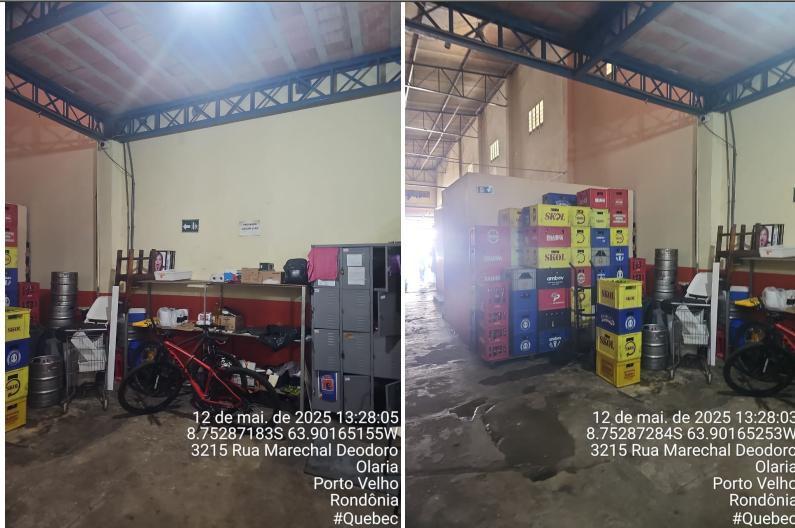
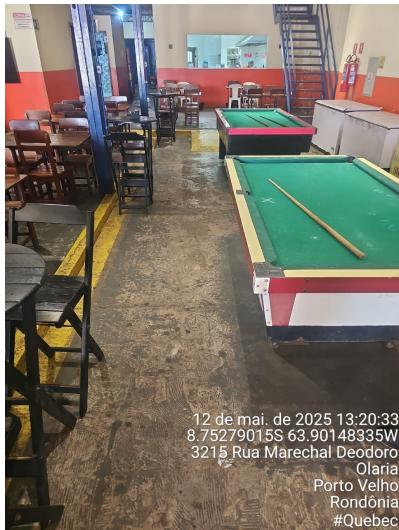
Imagenes 10, 11 e 12 - área de refeitório

2.4 - Ausência de objetos em desuso e animais: Observou-se que nas dependências do estabelecimento havia objetos em desuso, indo em desacordo com as exigências da RDC nº 216/2004:

4.1.7 As áreas internas e externas do estabelecimento devem estar livres de objetos em desuso ou estranhos ao ambiente, não sendo permitida a presença de animais.

Solução: Realizar rotina de limpeza eliminando materiais sem utilidade; Manter controle de pragas e evitar a presença de animais no ambiente.

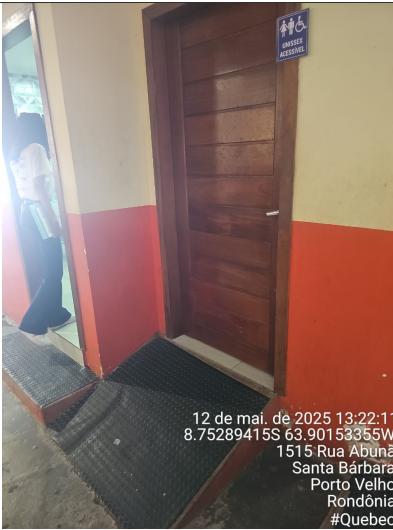
Imagen 13 - rampa de acesso ao banheiro acessível

2.8 - Rampas com inclinação igual ou menor que 8,33% imóveis novos e 12,5% para imóveis existentes. (item 6.6 - NBR 9050/20): Observou-se que a rampa de acesso ao banheiro acessível encontra-se fora do padrão estabelecido pela NBR 9050:2020, apresentando inclinação superior a 12,5%, o que compromete a acessibilidade conforme a norma:

6.6.2.2 Em reformas, quando esgotadas as possibilidades de soluções que atendam integralmente à Tabela 4, podem ser utilizadas inclinações superiores a 8,33 % (1:12) até 12,5 % (1:8)

Solução: Adequar rampa conforme inclinação desejável na NBR 9050/20.

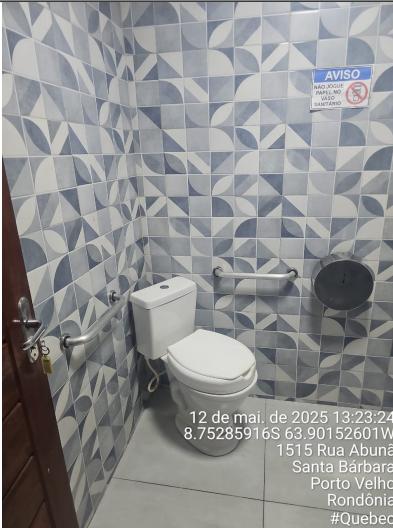
Imagen 14 - instalação sanitária acessível

3.5 - Instalação PCD: Bacia sanitária e assento sem abertura frontal (item 7.7 NBR 9050/20): Observou-se que o assento possuía abertura frontal e altura de 50 cm, em desacordo com a norma de acessibilidade NBR 9050/2020:

As bacias e assentos sanitários acessíveis não podem ter abertura frontal e devem estar a uma altura entre 0,43 m e 0,45 m do piso acabado, medida a partir da borda superior sem o assento.

3.6 - Instalação PCD: Área de transferência e manobra, considerado o módulo de referência a projeção de 0,80m X 1,20m no piso a ser ocupado pela cadeira de rodas (item 4.2.2 e 7.5 NBR 9050/20): O banheiro acessível não possuía módulo de referência adequado, uma vez que a distribuição atual das peças sanitárias impossibilita a disponibilidade do espaço necessário definido pela norma como área de transferência, conforme NBR 9050/2020:

3.7 - Instalação PCD - Barras de apoio, de acordo com as orientações da NBR 9050/20, considerando as características da edificação: Do mesmo modo, as barras de apoio estavam com seus tamanhos e alturas em desacordo com a NBR 9050/2020:

Solução: Substituir o assento por um modelo sem abertura frontal, conforme exigido pela norma; Garantir que a altura da bacia esteja dentro dos padrões estabelecidos (entre 0,43m e 0,45m).

Solução: Ajustar a posição dos elementos do banheiro para que essa área fique livre de obstruções.

Solução: Instalar barras de apoio laterais e traseiras próximas à bacia sanitária, conforme medidas da norma.

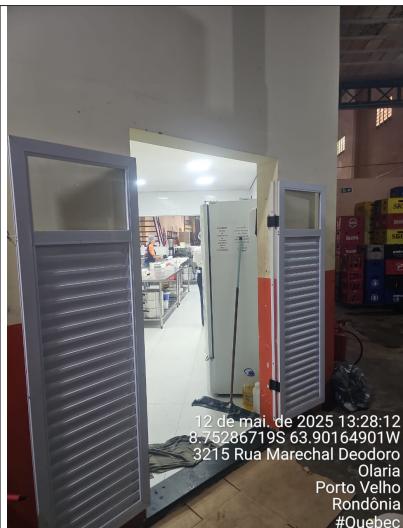
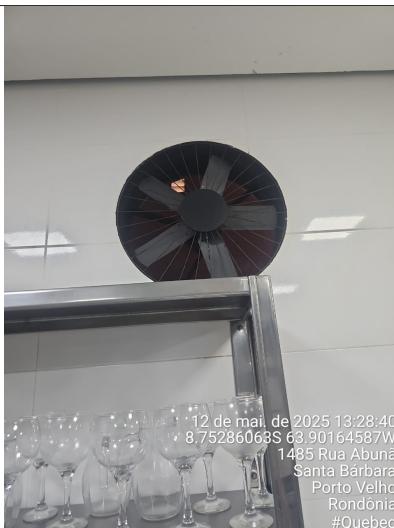
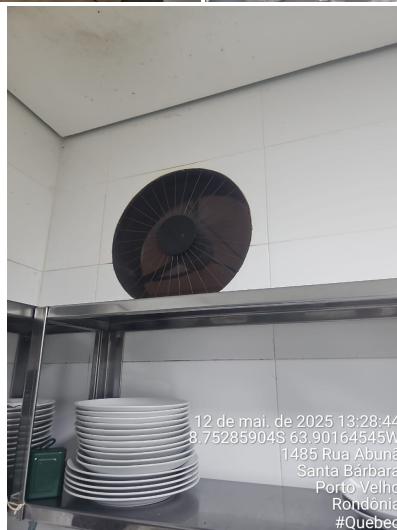
Imagens 16, 17 e 18 - área de preparo

4.2 Portas, janelas e exaustores com fechamento automático e telas milimetradas: A porta de entrada da cozinha não possuía fechamento automático e encontrava-se desalinhada em relação ao batente, apresentando uma abertura na parte superior que pode permitir a entrada de vetores. Da mesma forma, os exaustores estavam desprovidos de telas milimetradas, configurando não conformidade com a RDC nº 216/2004

4.1.4 As portas e as janelas devem ser mantidas ajustadas aos batentes. As portas da área de preparação e armazenamento de alimentos devem ser dotadas de fechamento automático. As aberturas externas das áreas de armazenamento e preparação de alimentos, inclusive o sistema de exaustão, devem ser providas de telas milimetradas para impedir o acesso de vetores e pragas urbanas. As telas devem ser removíveis para facilitar a limpeza periódica.

Solução: Instalar molas hidráulicas ou dobradiças com fechamento automático em portas e janelas; Colocar telas milimetradas (máx. 2mm) em todas as aberturas para evitar a entrada de insetos e roedores; Manter os exaustores em bom funcionamento e protegidos com telas adequadas.

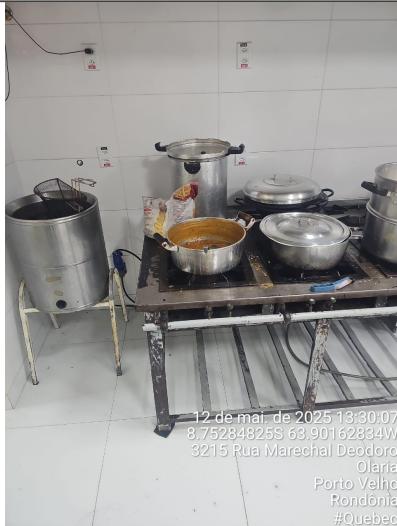
Imagem 19 - área de preparo

4.11 Equipamentos, móveis e utensílios em adequado estado de conservação, com superfícies lisas, impermeáveis, laváveis e isentas de imperfeições: Na Área de Preparo foram observadas equipamentos com ferrugem, como é possível observar nas imagens, portanto, estando em divergência ao estipulado pela RDC 216/2004:

Solução: Realizar inspeções frequentes para identificar desgastes, rachaduras ou ferrugem; Substituir ou reformar equipamentos e móveis que apresentem superfícies irregulares ou danificadas.

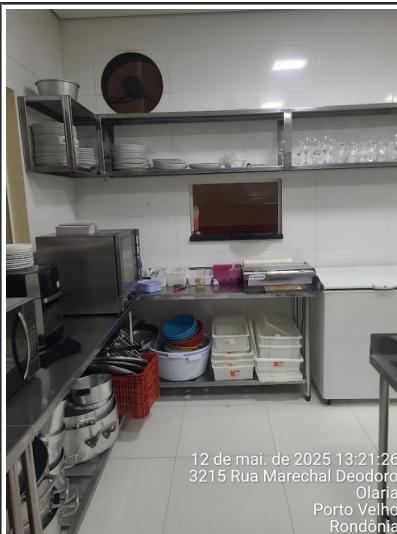
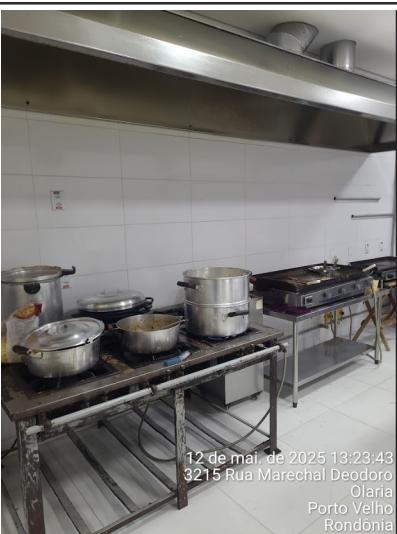
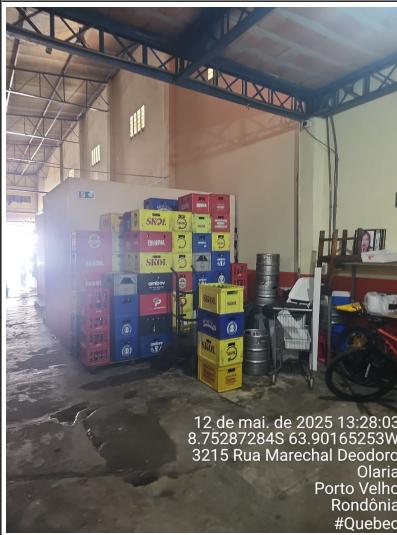
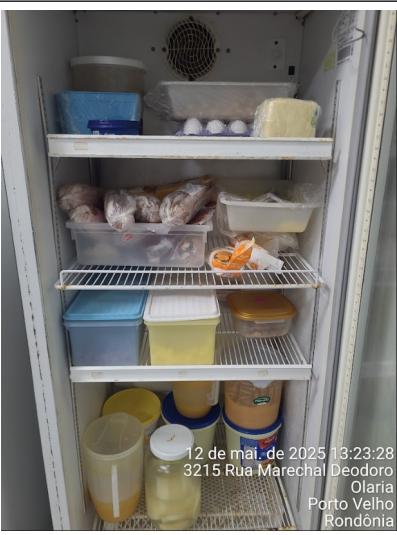
- Instalações, móveis e utensílios mantidos em condições higiênico-sanitárias apropriadas dentro da cozinha, precisando somente de ajustes em organização.

Porém as áreas internas e externas estabelecimento não estavam livres de objetos em desuso ou estranhos ao ambiente, muito objeto em desuso guardado ao redor da cozinha.
