RELATÓRIO DE FISCALIZAÇÃO

ROTEIRO DE INSPEÇÃO PARA CREDENCIAMENTO NO PROGRAMA PRATO FÁCIL

1. DADOS DE IDENTIFICAÇÃO				
Processo nº: 0026.006627/2023-81				
Nome/Razão Social: BRASIL PRESTADORA DE SERVIÇOS E NUTRIÇÃO ALIMENTAÇÃO LTDA				
CNPJ nº: 30.261.269/0001-92				
Endereço: RUA PADRE ÂNGELO CERRY N° 1044			Bairro: PEDRINHAS	
Município: PORTO VELHO 9997-2747 (CLAUDEMIR)/ (69)996005-8988		CEP: 76.801-480		Fone: (69)
Responsável: CLAUDEMIR DE MORAES VIANA				
Área de Abrangência:				
<input checked="" type="checkbox"/> Residencial				
<input type="checkbox"/> Industrial				
<input type="checkbox"/> Rural

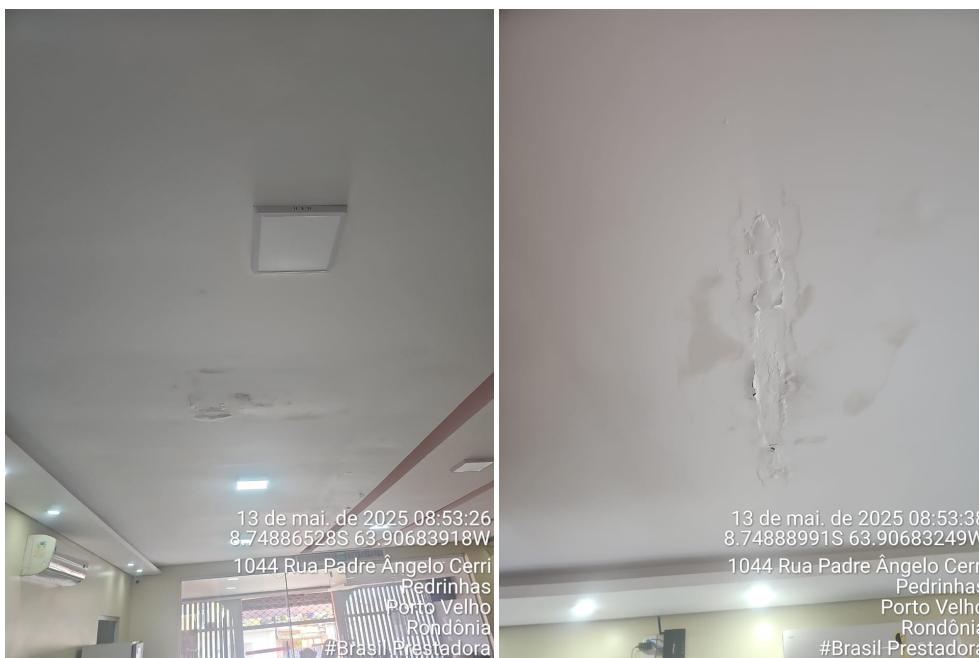
Imagens 05 e 06 - forro

2.1 - Revestimentos de piso, parede e teto devidamente conservado: A área do refeitório apresentava forro com mancha de infiltração, e estava descascando, em desacordo com as exigências da RDC nº 216/2004:

4.1.3 As instalações físicas como piso, parede e teto devem possuir revestimento liso, impermeável e lavável. Devem ser mantidos íntegros, conservados, livres de rachaduras, trincas, goteiras, vazamentos, infiltrações, bolores, descascamentos, dentre outros e não devem transmitir contaminantes aos alimentos.

Solução: Realizar inspeções periódicas para identificar desgastes, rachaduras ou infiltrações; Efetuar reparos com materiais adequados, como pintura antifúngica e rejantes resistentes à umidade;

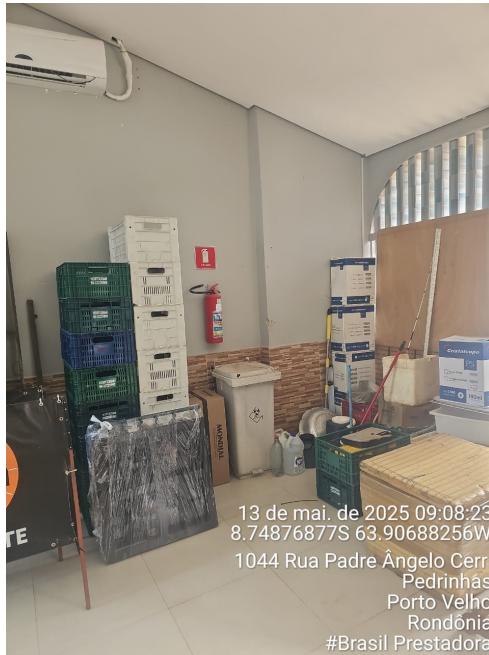
Imagen 07 - área de atendimento

2.4 - Ausência de objetos em desuso e animais: Observou-se que na área de atendimento havia objetos em desuso, conforme RDC 216/2004:

4.1.7 As áreas internas e externas do estabelecimento devem estar livres de objetos em desuso ou estranhos ao ambiente, não sendo permitida a presença de animais.

Solução: Realizar organização;

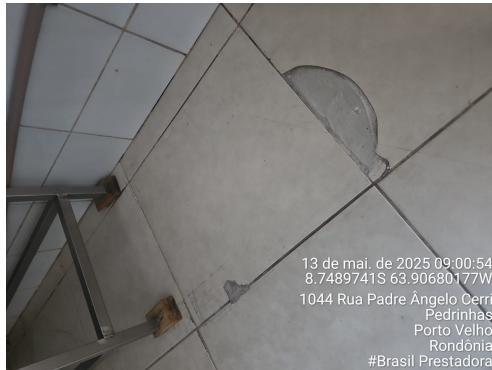
Imagen 08 - revestimento de piso

4.1 - Revestimento de piso, parede e teto devidamente conservado: Na área de açougue observou-se que o piso apresentava material danificado, conforme RDC 216/2004:

4.1.3 As instalações físicas como piso, parede e teto devem possuir revestimento liso, impermeável e lavável. Devem ser mantidos íntegros, conservados, livres de rachaduras, trincas, goteiras, vazamentos, infiltrações, bolores, descascamentos, dentre outros e não devem transmitir contaminantes aos alimentos.

Solução: Realizar inspeções periódicas para identificar desgastes, rachaduras ou infiltrações; Efetuar reparos com materiais adequados; Substituir revestimentos danificados conforme necessário.

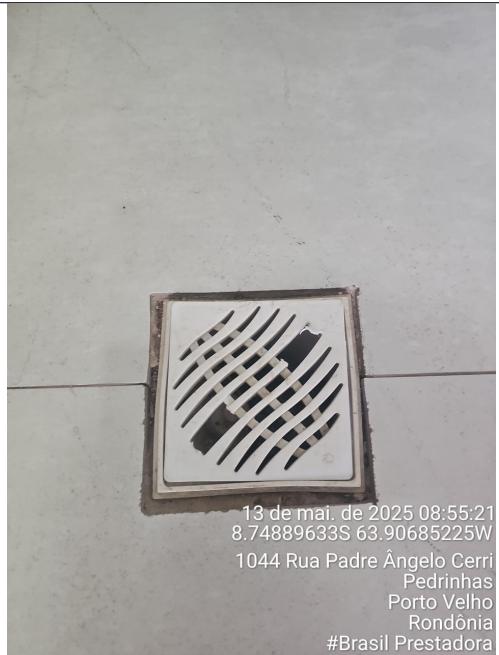
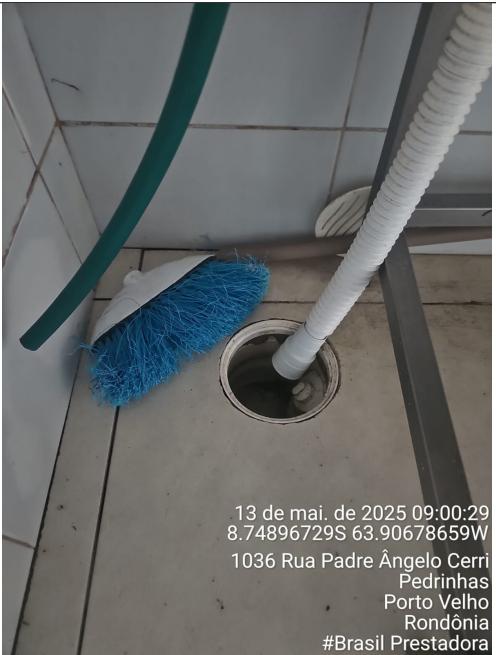
Imagens 09 e 10 - ralo

Ressalta-se que o item '4.3 - Ralos sifonados com grelha que permita o fechamento' já havia sido identificado como não conforme aos parâmetros sanitários estabelecidos pela Anvisa na RDC nº 216/04 no Relatório (0049623494), emitido em 2024. Verifica-se que a não conformidade persiste, motivo pelo qual o item é novamente destacado no presente relatório.

4.3 - Ralos sifonados com grelha que possibilite o fechamento: Observou-se que os ralos não tinham mecanismo de fechamento, conforme RDC 216/2004:

4.1.5 As instalações devem ser abastecidas de água corrente e dispor de conexões com rede de esgoto ou fossa séptica. Quando presentes, os ralos devem ser sifonados e as grelhas devem possuir dispositivo que permitam seu fechamento.

Solução: Instalar ralos com mecanismo de fechamento.

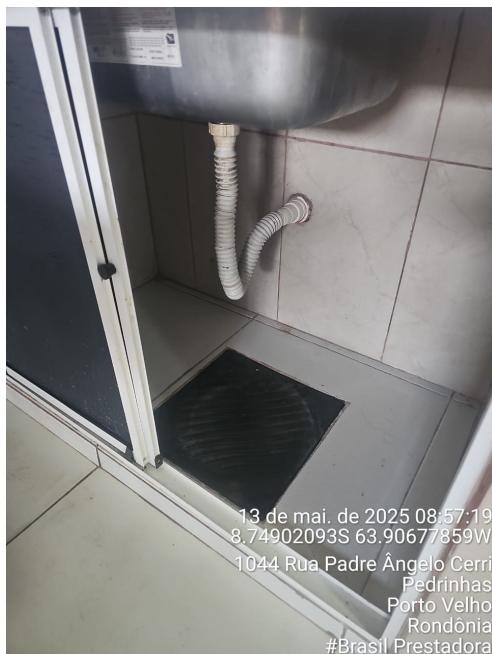
Imagem 11 - área de preparo

4.4 - Caixa de Esgoto e Gordura fora das áreas de preparo e armazenamento: Observou-se que na área de preparo embaixo da pia de lavagem a existência de uma caixa de gordura, indo em desacordo com a RDC 216/2004:

4.1.6 As caixas de gordura e de esgoto devem possuir dimensão compatível ao volume de resíduos, devendo estar localizadas fora da área de preparação e armazenamento de alimentos e apresentar adequado estado de conservação e funcionamento.

Solução: Relocar as caixas de esgoto e gordura para áreas externas e de fácil acesso para manutenção; Caso não seja possível a realocação, vedar completamente as tampas e garantir fácil higienização.

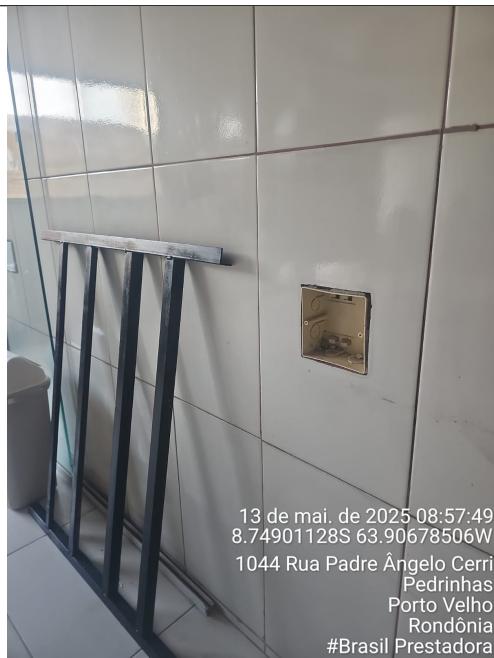
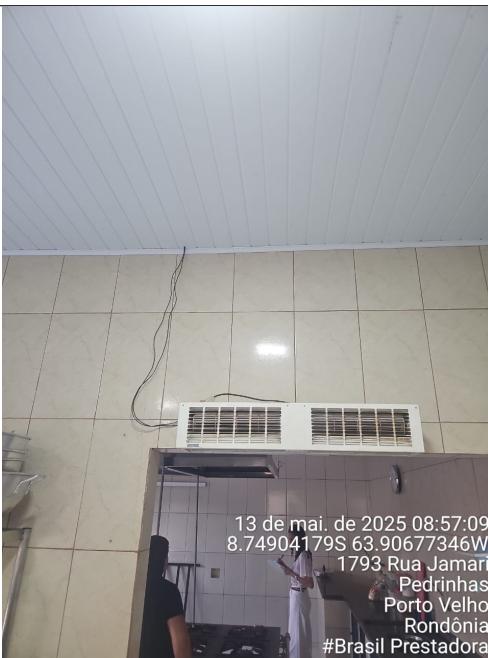
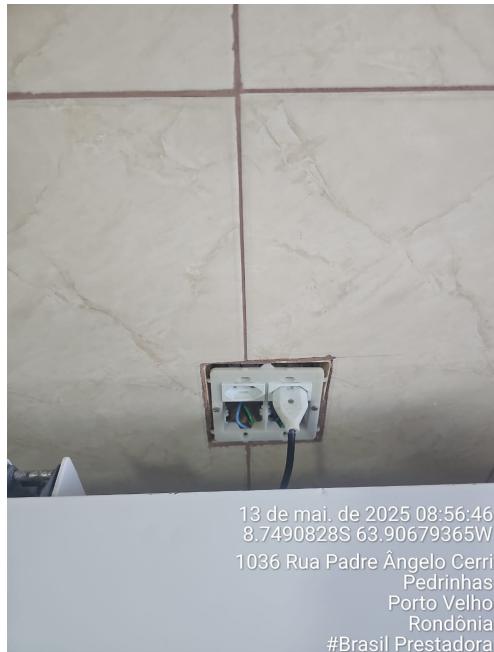
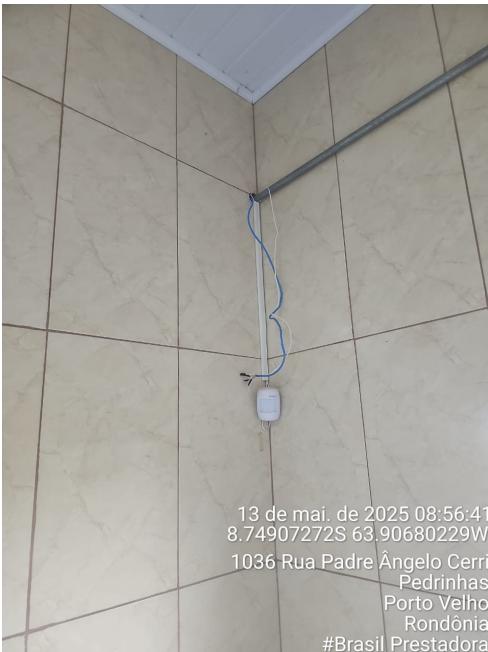
Imagens 12, 13, 14 e 15 - instalações elétricas

4.7 - Instalações elétricas embutidas ou protegidas em tubulações externas íntegras:

Na visita, constatou-se que alguns fios estavam expostos, e algumas caixas de tomadas estavam sem proteção, de acordo com a RDC 216/2004:

4.1.9 As instalações elétricas devem estar embutidas ou protegidas em tubulações externas e íntegras de tal forma a permitir a higienização dos ambientes.

Solução: Corrigir fiações expostas e caixas de tomadas com aberturas

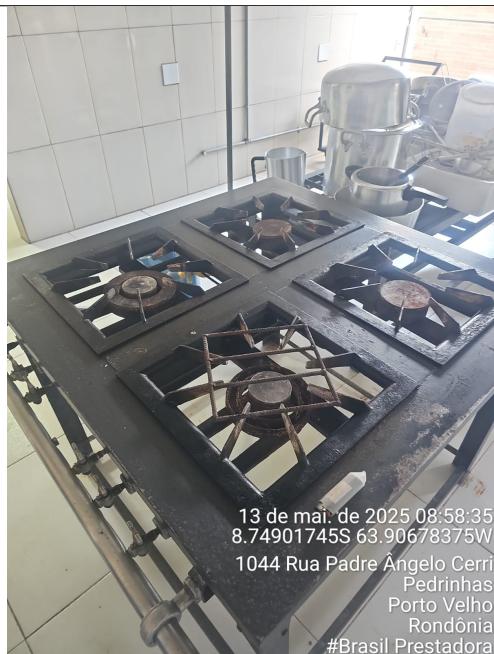
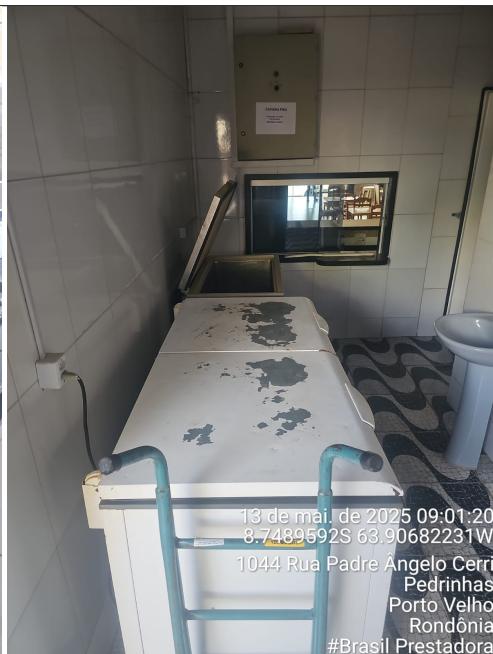
Imagens 16 e 17 - utensílios

4.11 - Equipamentos, móveis e utensílios em adequado estado de conservação, com superfícies lisas, impermeáveis, laváveis e isentas de imperfeições: Observou-se que os utensílios apresentava desgastes de material, conforme RDC 216/2004:

4.1.15 Os equipamentos, móveis e utensílios que entram em contato com alimentos devem ser de materiais que não transmitam substâncias tóxicas, odores, nem sabores aos mesmos, conforme estabelecido em legislação específica. Devem ser mantidos em adequado estado de conservação e ser resistentes à corrosão e a repetidas operações de limpeza e desinfecção.

Solução: Realizar inspeções frequentes para identificar desgastes, rachaduras ou ferrugem; Substituir ou reformar equipamentos e móveis que apresentem superfícies irregulares ou danificadas.
