RELATÓRIO DE FISCALIZAÇÃO

ROTEIRO DE INSPEÇÃO PARA CREDENCIAMENTO NO PROGRAMA PRATO FÁCIL

Processo nº: 0026.006627/2023-81
Nome/Razão Social: ELLO COMÉRCIO E SERVIÇOS DE ALIMENTOS LTDA
CNPJ nº: 08.821.893/0001-48
Endereço: AVENIDA TIRADENTES, 2968 Bairro: EMBRATEL
Município: PORTO VELHO - RO CEP: Fone: (69)9981-1481 - 3226-8334
Responsável: MARIA LINETE PAIVA
Área de Abrangência:
(x) Residencial
() Industrial
() Rural

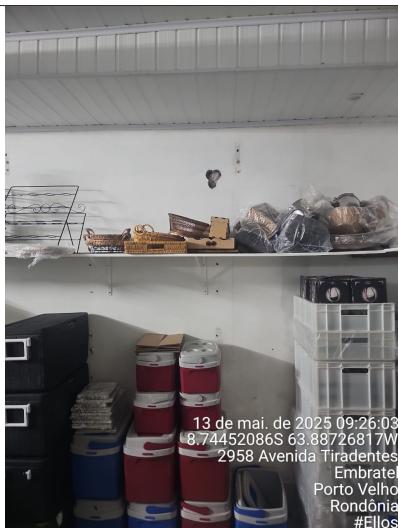
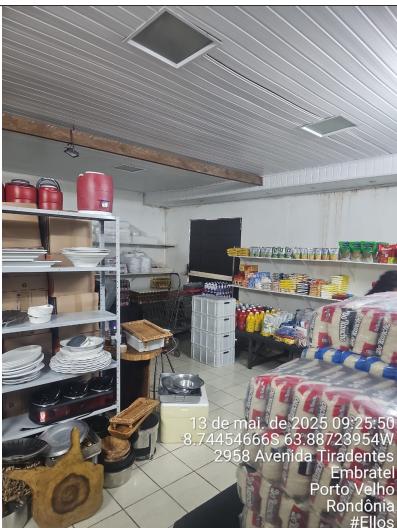
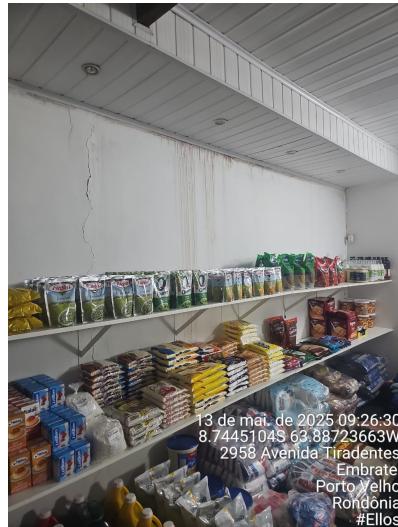
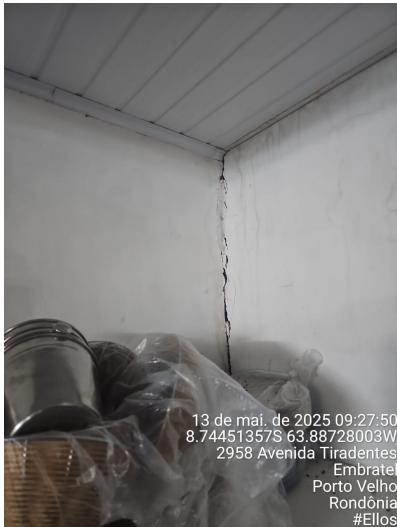
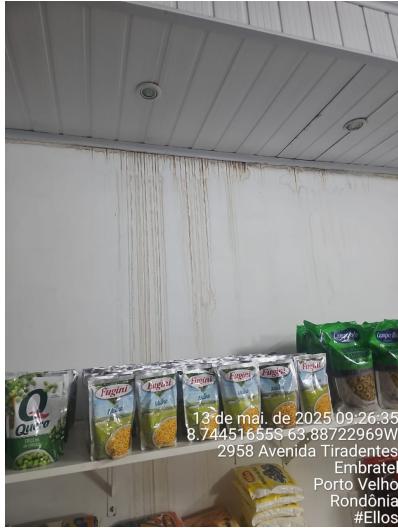
Imagens 05, 06, 07, 08 e 09 - área de refeitório

2.1 - Revestimentos de piso, parede e teto devidamente conservado: Consoante o Item 4.1.3 da Resolução nº 216,2004, que dispõe sobre Regulamento Técnico de Boas Práticas para Serviços de Alimentação: O ambiente destinado à área de refeição apresentava rachaduras, manchas de infiltração, buracos nas paredes e abertura no forro, condições que comprometem a integridade do local e estão em desacordo com as exigências da RDC:

4.1.3 As instalações físicas como piso, parede e teto devem possuir revestimento liso, impermeável e lavável. Devem ser mantidos integros, conservados, livres de rachaduras, trincas, goteiras, vazamentos, infiltrações, bolores, descascamentos, dentre outros e não devem transmitir contaminantes aos alimentos.

Solução: Realizar inspeções periódicas para identificar desgastes, rachaduras ou infiltrações; Efetuar reparos com materiais adequados, como pintura antifúngica e rejunte resistente à umidade; Substituir revestimentos danificados conforme necessário.

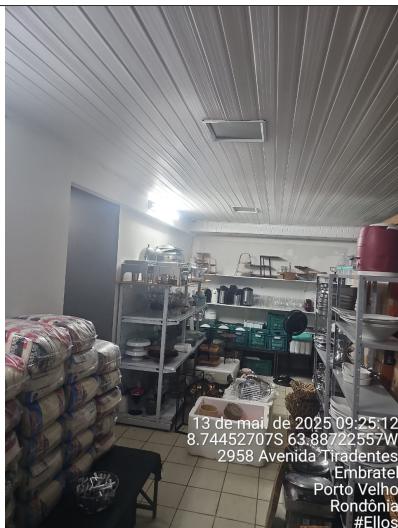
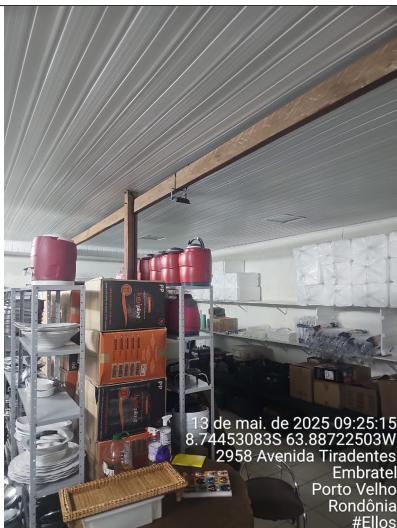
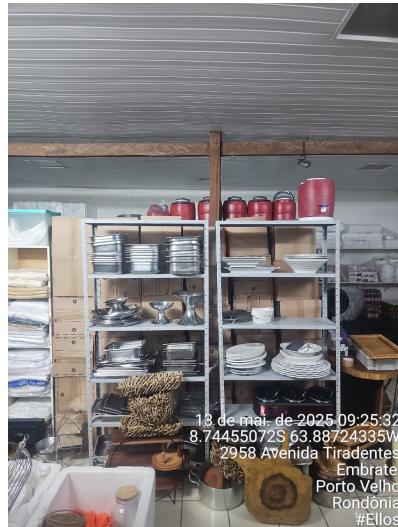
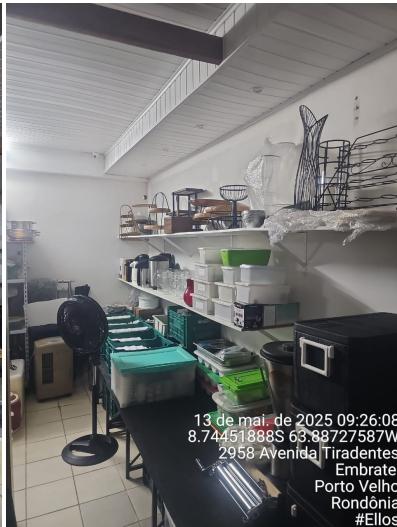
Imagens 10, 11, 12 e 13 - área de refeitório

2.4 - Ausência de objetos em desuso e animais: No dia da visita, verificou-se que a área de refeitório estava sendo utilizado como depósito de materiais. Não dispunha de mesas e cadeiras.

4.1.7 As áreas internas e externas do estabelecimento devem estar livres de objetos em desuso ou estranhos ao ambiente, não sendo permitida a presença de animais.

Solução: Realizar rotina de limpeza eliminando materiais sem utilidade; Manter controle de pragas e evitar a presença de animais no ambiente.

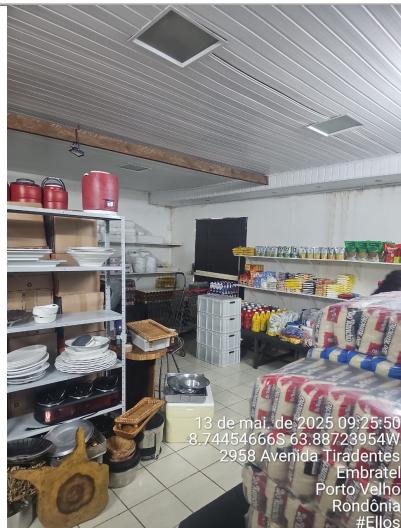
Imagen 14 - área de refeitório

2.6 - Ventilação natural e mecânica adequadas (itens 4.1.10 e 4.1.11 RDC 216/04): Do mesmo modo, no momento da visita, constatou-se que a área de refeitório não possuia aparelhos de ar-condicionado ou outro sistema de climatização, o que compromete o conforto térmico do ambiente e está em desacordo com as diretrizes estabelecidas pela RDC nº 216/2004:

4.1.10 A ventilação deve garantir a renovação do ar e a manutenção do ambiente livre de fungos, gases, fumaça, pós, partículas em suspensão, condensação de vapores entre outros que possam comprometer a qualidade higiênico-sanitária do alimento. O fluxo de ar não deve incidir diretamente sobre os alimentos.

Solução: Instalar ou revisar sistemas de ventilação mecânica, como exaustores e ar-condicionado.

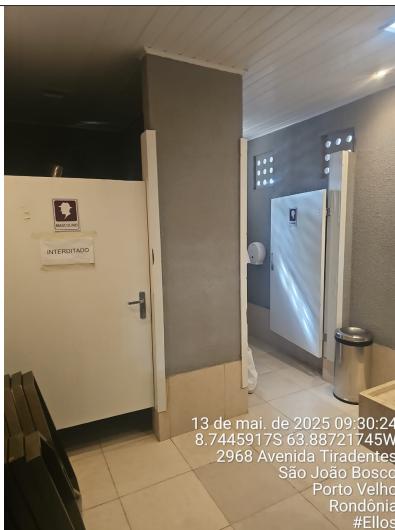
Imagen 15 - instalação sanitária acessível

3.3 - Instalação PCD: Porta de acesso com 0,80m de vão livre e sentido de abertura para fora (itens 6.11.2.1; 6.11.2.7 e 7.5 NBR 9050/20): A porta do banheiro acessível estava com a sua abertura para dentro, indo em desacordo com a NBR 9050/2020, que diz que as portas devem ter abertura para o lado oposto:

6.11.2.7 As portas de sanitários e vestiários devem ter, no lado oposto ao seu lado de abertura, um puxador horizontal, conforme 4.6.6.3, instalado à altura da maçaneta.

Solução: Substituir a porta por um modelo mais largo que segue o vão mínimo conforme NBR; Ajustar as dobradiças para que a porta abra para fora, garantindo acessibilidade.

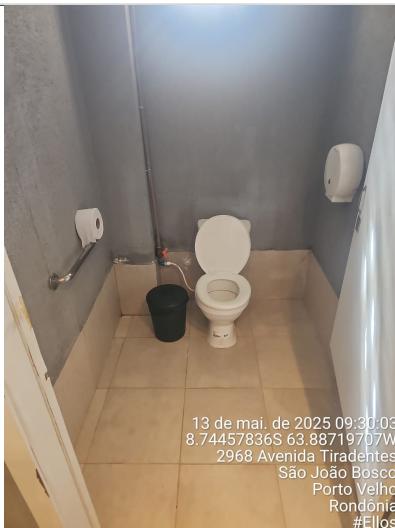
Imagen 16 - instalação sanitária acessível

3.6 - Instalação PCD: Área de transferência e manobra, considerando o módulo de referência a projeção de 0,80m X 1,20m no piso a ser ocupado pela cadeira de rodas (item 4.2.2 e 7.5 NBR 9050/20): O banheiro acessível não possuía módulo de referência adequado, uma vez que o vaso sanitário estava instalado de forma centralizado:

4.2.2 Módulo de referência (M.R.) Considera-se o módulo de referência a projeção de 0,80 m por 1,20 m no piso, ocupada por uma pessoa utilizando cadeira de rodas motorizadas ou não, conforme a Figura 3.

Solução: Ajustar a disposição dos elementos do banheiro para que essa área fique livre de obstruções.

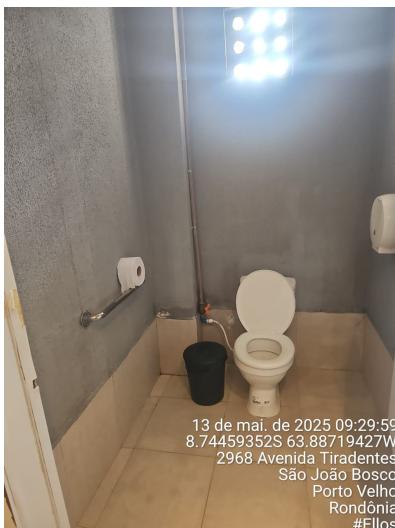
Imagen 17 - instalação sanitária acessível

3.7 - Instalação PCD - Barras de apoio, de acordo com as orientações da NBR 9050/20, considerando as características da edificação: Do mesmo modo, o banheiro não estava com as barras de apoio adequadas conforme a norma de acessibilidade:

7.7.2.2.1 Junto à bacia sanitária, quando houver parede lateral, devem ser instaladas barras para apoio e transferência. Uma barra reta horizontal com comprimento mínimo de 0,80 m, posicionada horizontalmente, a 0,75 m de altura do piso acabado (medida pelos eixos de fixação), a uma distância de 0,40 m entre o eixo da bacia e a face da barra, deve estar posicionada a uma distância de 0,50 m da borda frontal da bacia. Também deve ser instalada uma barra reta com comprimento mínimo de 0,70 m, posicionada verticalmente, a 0,10 m acima da barra horizontal e a 0,30 m da borda frontal da bacia sanitária.

7.7.2.2.3 Para bacias sanitárias com caixa acoplada que possuam altura que não permita a instalação da barra descrita em 7.7.2.2, esta pode ser instalada a uma altura de até 0,89 m do piso acabado (medida pelos eixos de fixação), devendo ter uma distância máxima de 0,11 m da sua face externa à parede e uma distância mínima de 0,04 m da superfície superior da tampa da caixa acoplada, e estar a 0,30 m além do eixo da bacia em direção à parede lateral.

Solução: Instalar barras de apoio laterais e traseiras próximas à bacia sanitária, conforme medidas da norma.

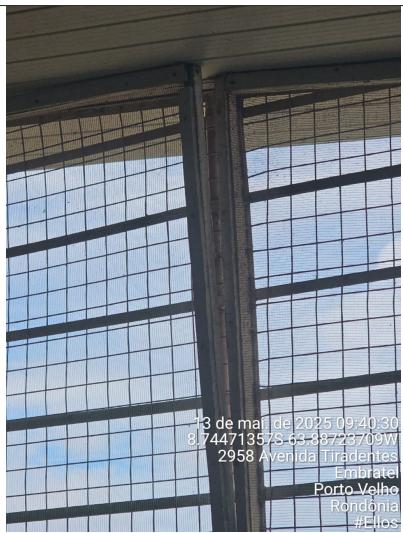
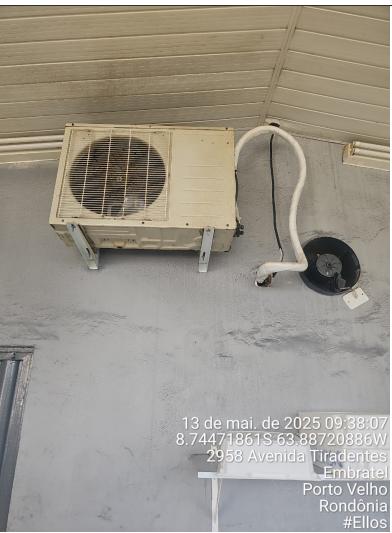
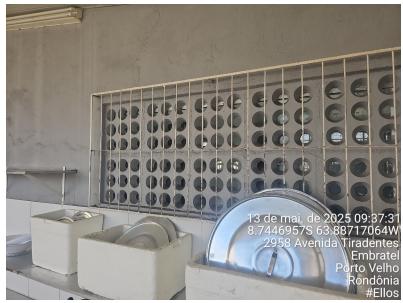
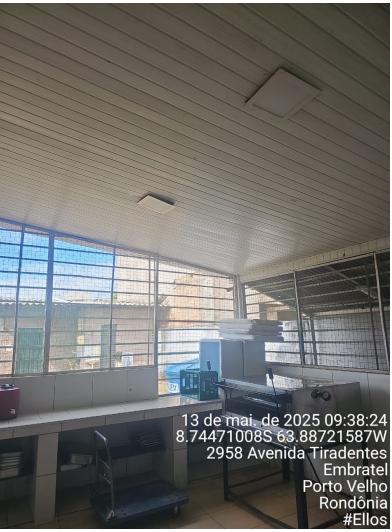
Imagens 18, 19, 20 e 21 - área de lavagem

4.2 Portas, janelas e exaustores com fechamento automático e telas milimetradas: No ato da visita, constatou-se que algumas aberturas não possuíam telas milimetradas, e que a esquadria onde estava as telas encontrava-se desalinhada em relação ao batente, apresentando uma abertura livre que permite a passagem de vetores e pragas urbanas. Tais inconformidades vão de encontro às exigências da RDC nº 216/2004.

4.1.4 As portas e as janelas devem ser mantidas ajustadas aos batentes. As portas da área de preparação e armazenamento de alimentos devem ser dotadas de fechamento automático. As aberturas externas das áreas de armazenamento e preparação de alimentos, inclusive o sistema de exaustão, devem ser providas de telas milimetradas para impedir o acesso de vetores e pragas urbanas. As telas devem ser removíveis para facilitar a limpeza periódica.

Solução: Colocar telas milimetradas (máx. 2mm) em todas as aberturas para evitar a entrada de insetos e roedores; Realizar manutenção nas aberturas;

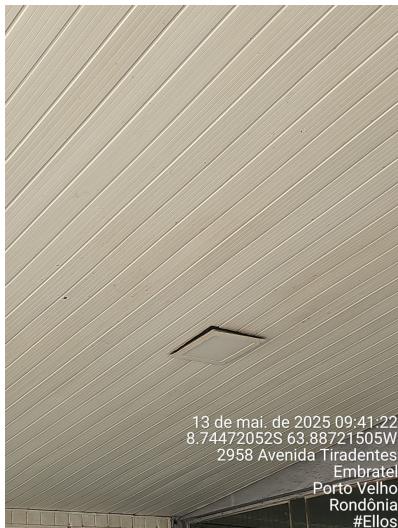
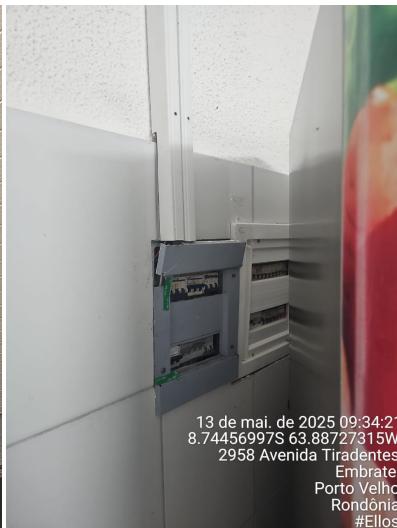
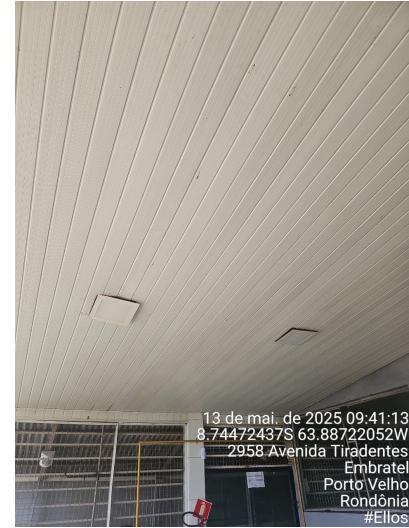
Imagens 22, 23 e 24 - instalação elétrica

4.7 Instalações elétricas embutidas ou protegidas em tubulações externas íntegras:

Integras: Na área de preparo, notou-se que a caixa de distribuição, estava sem o seu devido fechamento, colocando em risco os colaboradores, outro ponto verificado, foram as lâmpadas que se encontravam com aberturas no forro, conforme RDC 216/2004:

4.1.9 As instalações elétricas devem estar embutidas ou protegidas em tubulações externas e íntegras de tal forma a permitir a higienização dos ambientes.

Solução: Corrigir fiações expostas; Realizar inspeção nas lâmpadas que se encontram com aberturas;
