RELATÓRIO DE FISCALIZAÇÃO

ROTEIRO DE INSPEÇÃO PARA CREDENCIAMENTO NO PROGRAMA PRATO FÁCIL

1. DADOS DE IDENTIFICAÇÃO				
Processo nº: 0026.006627/2023-81				
Nome/Razão Social: G. BANDEIRA MARQUES LTDA / HIROKI PEIXARIA REGIONAL & CULINÁRIA ORIENTAL				
CNPJ nº: 44.389.131/0001-88				
Endereço: RUA JACY PARANÁ Nº 2682		Bairro: ROQUE		
Município: PORTO VELHO		CEP: 76.804-430		
Fone: (69)99220-8947/ (69)99315-9000				
Responsável:				
Área de Abrangência:				
<input checked="" type="checkbox"/> Residencial				
<input type="checkbox"/> Industrial				
<input type="checkbox"/> Rural

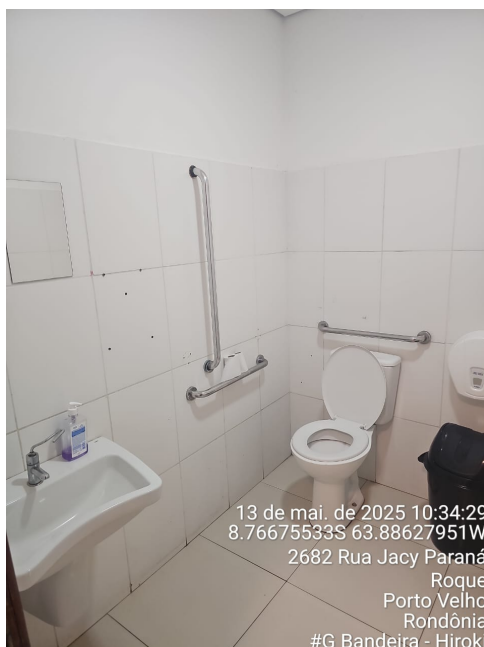
Imagem 05 - instalação sanitária

3.7 - Instalação PCD - Barras de apoio, de acordo com as orientações da NBR 9050/20, considerando as características da edificação: Na ocasião da visita observou-se que, o banheiro não estava com as barras de apoio adequadas conforme a norma de acessibilidade:

7.7.2.2.1 Junto à bacia sanitária, quando houver parede lateral, devem ser instaladas barras para apoio e transferência. Uma barra reta horizontal com comprimento mínimo de 0,80 m, posicionada horizontalmente, a 0,75 m de altura do piso acabado (medida pelos eixos de fixação), a uma distância de 0,40 m entre o eixo da bacia e a face da barra, deve estar posicionada a uma distância de 0,50 m da borda frontal da bacia. Também deve ser instalada uma barra reta com comprimento mínimo de 0,70 m, posicionada verticalmente, a 0,10 m acima da barra horizontal e a 0,30 m da borda frontal da bacia sanitária.

7.7.2.2.3 Para bacias sanitárias com caixa acoplada que possuam altura que não permita a instalação da barra descrita em 7.7.2.2.2, esta pode ser instalada a uma altura de até 0,89 m do piso acabado (medida pelos eixos de fixação), devendo ter uma distância máxima de 0,11 m da sua face externa à parede e uma distância mínima de 0,04 m da superfície superior da tampa da caixa acoplada, e estar a 0,30 m além do eixo da bacia em direção à parede lateral.

Solução: Instalar barras de apoio laterais e traseiras próximas à bacia sanitária, conforme medidas da norma.

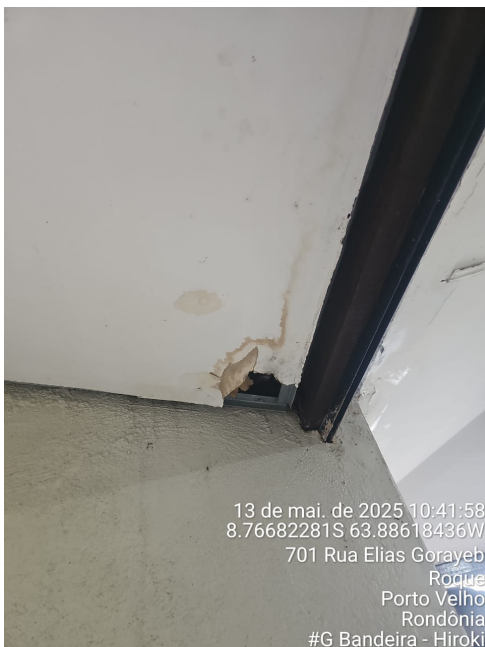
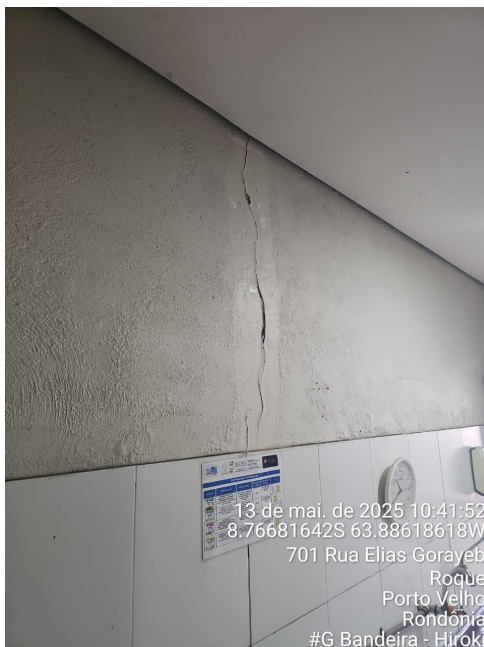
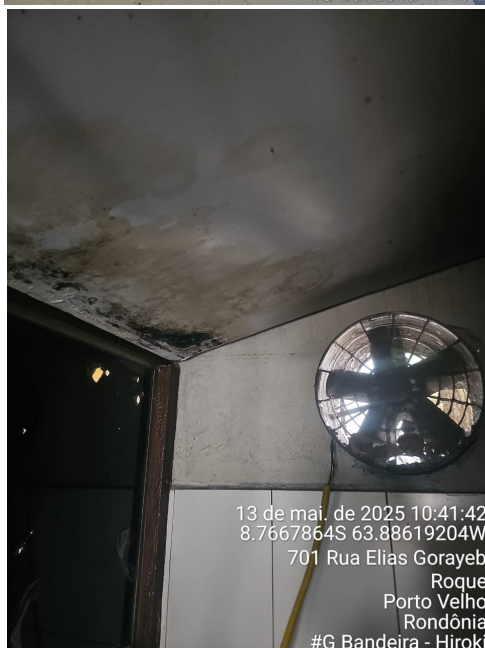
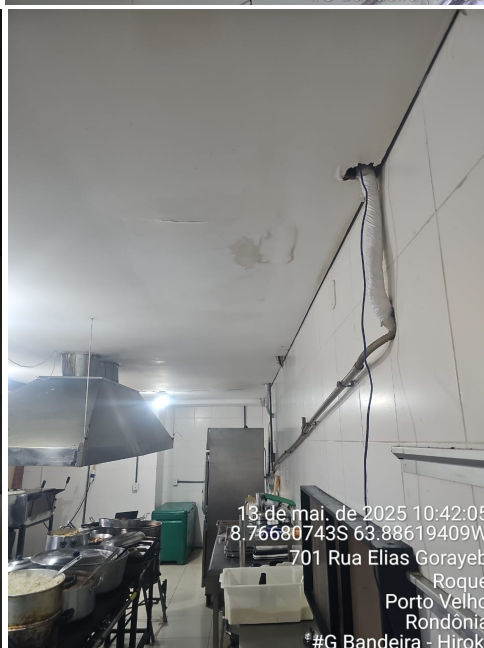
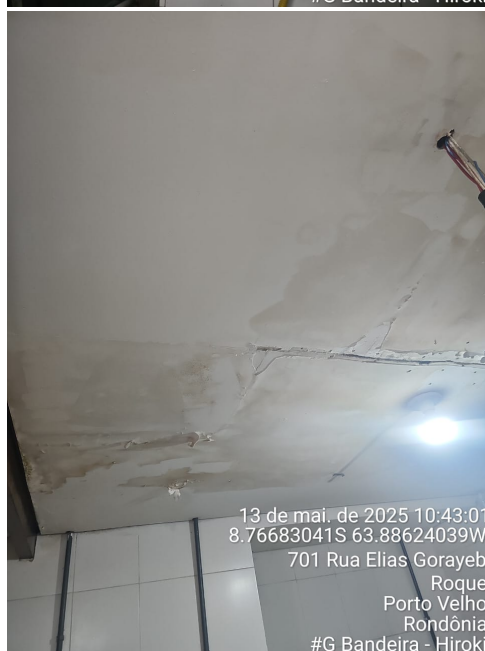
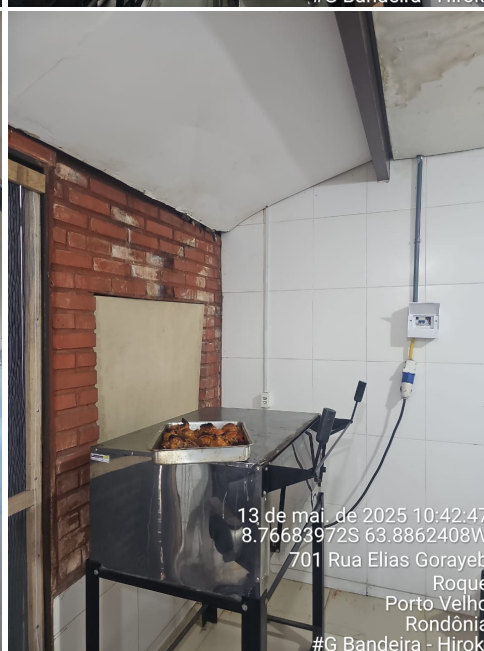
Imagens 06, 07, 08, 09, 10 e 11 - área de preparo

4.1 Revestimento de piso, parede e teto devidamente conservado: Durante a visita, verificou-se que as paredes e forro apresentavam aberturas e sinais de infiltração. De acordo com a RDC nº 216/2004, em seu item 4.1.3, as instalações físicas — como piso, parede e teto — devem possuir revestimento liso, impermeável e lavável:

4.1.3 As instalações físicas como piso, parede e teto devem possuir revestimento liso, impermeável e lavável. Devem ser mantidos íntegros, conservados, livres de rachaduras, trincas, goteiras, vazamentos, infiltrações, bolores, descascamentos, dentre outros e não devem transmitir contaminantes aos alimentos.

Solução: Efetuar reparos com materiais adequados, como pintura lavável e rejuntas resistentes à umidade;

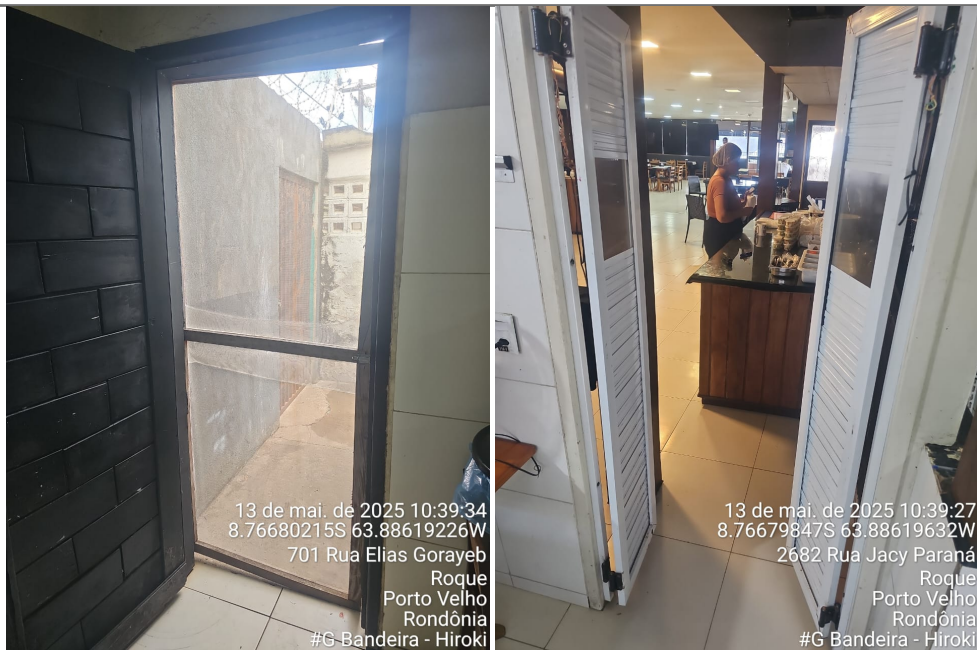
Imagens 12 e 13 - área de preparo

4.2 Portas, janelas e exaustores com fechamento automático e telas milimetradas: A porta de entrada da cozinha a externa não possuía fechamento automático, configurando não conformidade com a RDC nº 216/2004:

4.1.4 As portas e as janelas devem ser mantidas ajustadas aos batentes. As portas da área de preparação e armazenamento de alimentos devem ser dotadas de fechamento automático. As aberturas externas das áreas de armazenamento e preparação de alimentos, inclusive o sistema de exaustão, devem ser providas de telas milimetradas para impedir o acesso de vetores e pragas urbanas. As telas devem ser removíveis para facilitar a limpeza periódica.

Solução: Instalar molas hidráulicas ou dobradiças com fechamento automático em portas e janelas; Colocar telas milimetradas (máx. 2mm) em todas as aberturas para evitar a entrada de insetos e roedores;

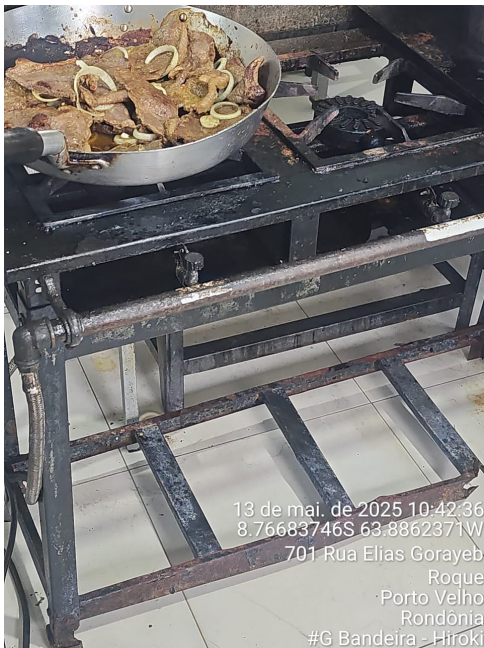
Imagem 14 - área de preparo

4.11 Equipamentos, móveis e utensílios em adequado estado de conservação, com superfícies lisas, impermeáveis, laváveis e isentas de imperfeições: Na Área de Preparo foram observadas equipamentos com ferrugem, como é possível observar nas imagens, portanto, estando em divergência ao estipulado pela RDC 216/2004:

4.2.1 As instalações, os equipamentos, os móveis e os utensílios devem ser mantidos em condições higiênico-sanitárias apropriadas. As operações de higienização devem ser realizadas por funcionários comprovadamente capacitados e com frequência que garanta a manutenção dessas condições e minimize o risco de contaminação do alimento.

Solução: Realizar inspeções frequentes para identificar desgastes, rachaduras ou ferrugem; Substituir ou reformar equipamentos e móveis que apresentem superfícies irregulares ou danificadas.

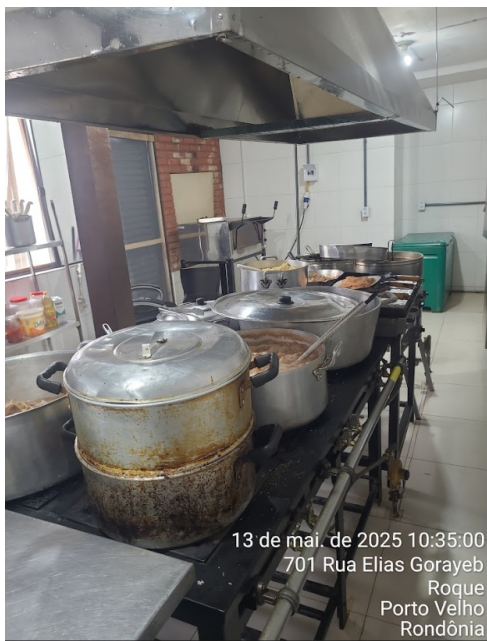
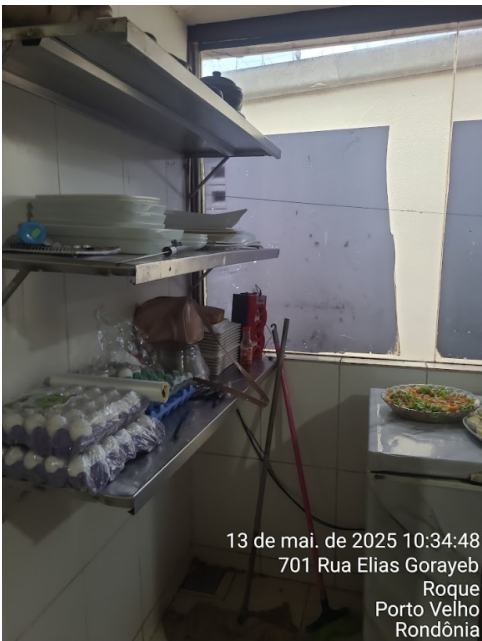
6. HIGIENIZAÇÃO DE INSTALAÇÕES, MÓVEIS E UTENSÍLIOS

- As matérias-primas, os ingredientes e as embalagens devem ser armazenados em local limpo e organizado, de forma a garantir proteção contra contaminantes.
- As instalações, os equipamentos, os móveis e os utensílios devem ser mantidos em condições higiênico-sanitárias apropriadas, com frequência que garanta a manutenção dessas condições e minimize o risco de contaminação do alimento.
