RELATÓRIO DE FISCALIZAÇÃO

ROTEIRO DE INSPEÇÃO PARA CREDENCIAMENTO NO PROGRAMA PRATO FÁCIL

1. DADOS DE IDENTIFICAÇÃO				
Processo nº: 0026.006627/2023-81				
Nome/Razão Social: M J G DE OLIVEIRA – Restaurante da Hora				
CNPJ nº: 42.179.844/0001-91				
Endereço: Rua Tancredo Neves. n.º3098		Bairro: Caladinho		
Município: Porto Velho		CEP: 76811554		Fone:
Responsável: Maria Julia Gomes de Oliveira				
Área de Abrangência:				
<input checked="" type="checkbox"/> Residencial				
<input type="checkbox"/> Industrial				
<input type="checkbox"/> Rural

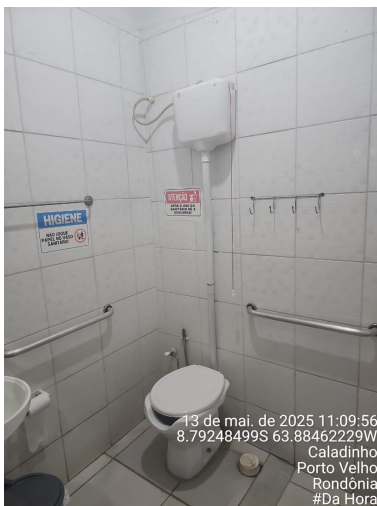
Imagem 06 - Instalação sanitária PCD.

3.3 - Instalação PCD: Porta de acesso com 0,80m de vão livre e sentido de abertura para fora (itens 6.11.2.1; 6.11.2.7 e 7.5 NBR 9050/20): Foi observado que a porta de acesso à instalação sanitária PCD, não possui abertura mínima da porta, contendo uma abertura de 0,40m.

7.5 Dimensões do sanitário acessível e do boxe sanitário acessível: Deve ser instalada porta de correr, desde que atenda às condições previstas no item 6.11.2.4;

6.11.2.4 As portas, quando abertas, devem ter um vão livre mínimo de 0,80 m de largura e 2,10 m de altura. Em portas de duas folhas, pelo menos uma delas deve ter o vão livre maior ou igual a 0,80 m. As portas dos elevadores devem atender ao estabelecido na NBR NM 313.

Solução: Substituir a porta por um modelo mais largo que segue o vão mínimo com 0,80m, garantindo acessibilidade.

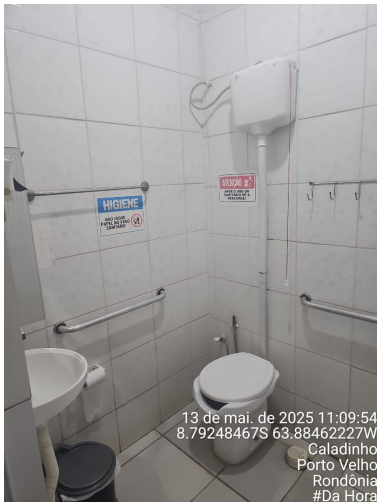
Imagem 08 - Instalação sanitária PCD.

3.6 - Instalação PCD: Área de transferência e manobra, considerado o módulo referência a projeção de 0,80m X 1,20m no piso a ser ocupado pela cadeira de rodas 4.2.2 e 7.5 NBR 9050/20): Foi observado que a instalação sanitária PCD, não possui módulo referência conforme a NBR 9050/20.

4.2.2 Módulo de referência (M.R.) Considera-se o módulo de referência a projeção de 0,80 m por 1,20 m no piso, ocupada por uma cadeira de rodas motorizadas ou não, conforme a Figura 3.

Solução: Ajustar a disposição dos elementos do banheiro para que essa área fique livre de obstruções.

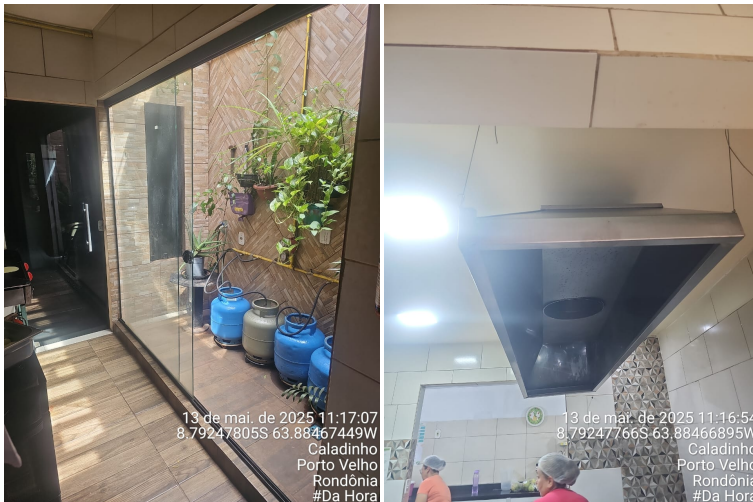
Imagens 09 e 10 - Área de preparo e armazenamento.

4.2 Portas, janelas e exaustores com fechamento automático e telas milimetradas: Não foi observado sistema de exaustores nas dependências da cozinha e na cozinha possui um jar inverno sem tela milimetrada.

4.1.4 As portas e as janelas devem ser mantidas ajustadas aos batentes. As portas da área de preparação e armazenamento de alimentos devem ser dotadas de fechamento automático. As aberturas externas das áreas de armazenamento e preparação de alimentos, inclusive o sistema de exaustão, devem ser providas de telas milimetradas para impedir o acesso de vetores e pragas urbanas. As telas devem ser removíveis para facilitar a limpeza periódica.

Solução: Instalar e manter os exaustores em bom funcionamento e protegidos com telas adequadas, assim como instalar tela milimetrada nas entradas ou saídas externas, como o jardim de inverno.

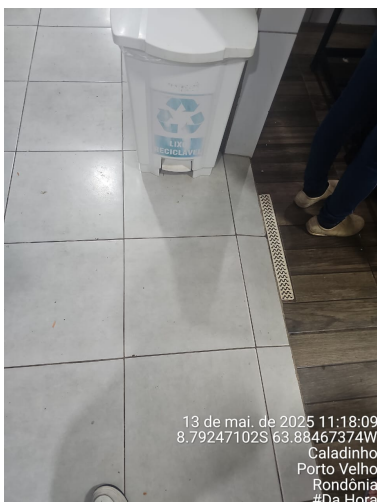
Imagem 11 - Área de preparo e armazenamento.

4.3 Ralos sifonados com grelha que possibilite o fechamento: Na área de armazenamento, o ralo estava com grelha, mas sem fechamento automático.

4.1.5 As instalações devem ser abastecidas de água corrente e devidamente conectadas com rede de esgoto ou fossa séptica. Quando presentes, os ralos devem ser sifonados e as grelhas devem possuir dispositivo para permitir seu fechamento.

Solução: Substituir ralos convencionais por modelos sifonados com tampas removíveis; manutenção periódica para evitar entupimentos e odores.

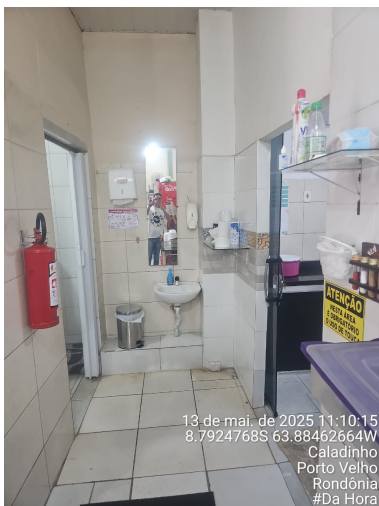
Imagem 12 - Área de preparo e armazenamento.

4.9 Área de conexão entre as instalações sanitárias e áreas de preparo e armazenamento: Foi observado que não há barreira física entre a instalação sanitária e de preparo e armazenamento.

4.1.12 As instalações sanitárias e os vestiários não devem se comunicar diretamente com a área de preparação e armazenamento de alimentos em refeitórios, devendo ser mantidos organizados e em adequado estado de conservação. As portas externas devem ser dotadas de fechamento automático.

Solução: considerando que a porta do banheiro possui abertura de frente para a cozinha, separadas por um corredor estreito, e não possui fechamento automático, sugere-se a instalação de cortina de ar, criar barreiras físicas, como portas de fechamento automático ou porta de acesso à cozinha ou antecâmaras, para evitar contaminação cruzada.

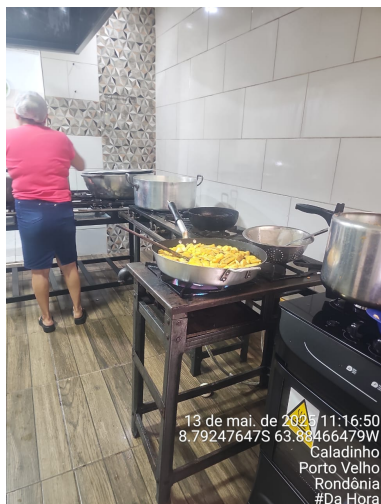
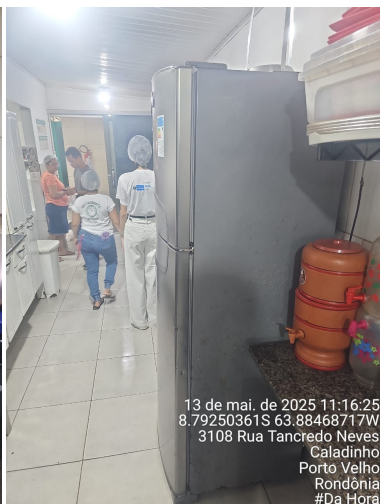
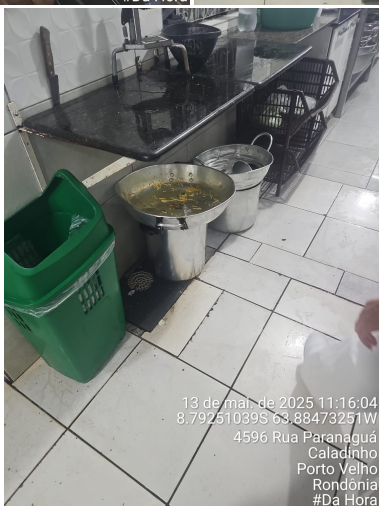
Imagens 13, 14 e 15 - Equipamentos, móveis e utensílios.

4.11 Equipamentos, móveis e utensílios em adequado estado de conservação, superfícies lisas, impermeáveis, laváveis e isentas de imperfeições: Foram observados desgastes, e ou ferrugem em alguns móveis;

4.1.15 Os equipamentos, móveis e utensílios que entram em contato com alimentos devem ser de materiais que não transmitam substâncias tóxicas, odores, nem sabores aos mesmos, conforme estabelecido pela legislação específica. Devem ser mantidos em adequado estado de conservação e ser resistentes à corrosão e a repetidas operações de limpeza e desinfecção.

4.1.17 As superfícies dos equipamentos, móveis e utensílios utilizados na preparação, embalagem, armazenamento, transporte, distribuição e exposição à venda dos alimentos devem ser lisas, impermeáveis, laváveis e estar isentas de rugosidades, frestas e outras imperfeições que comprometam a higienização dos mesmos e sejam fonte de contaminação dos alimentos.

Solução: Faz-se necessário a limpeza de equipamentos móveis e utensílios conforme a legislação vigente.
