RELATÓRIO DE FISCALIZAÇÃO

ROTEIRO DE INSPEÇÃO PARA CREDENCIAMENTO NO PROGRAMA PRATO FÁCIL

1. DADOS DE IDENTIFICAÇÃO				
Processo nº: 0026.006627/2023-81				
Nome/Razão Social: T M SILVA LTDA - SABOR PARAENSE				
CNPJ nº: 47.011.528/0001-20				
Endereço: Rua Miguel Calmon n.º 3484		Bairro: Caladinho		
Município: Porto Velho		CEP: 76.807-835		Fone:
Responsável: THIAGO MIRANDA SILVA				
Área de Abrangência:				
<input checked="" type="checkbox"/> Residencial				
<input type="checkbox"/> Industrial				
<input type="checkbox"/> Rural

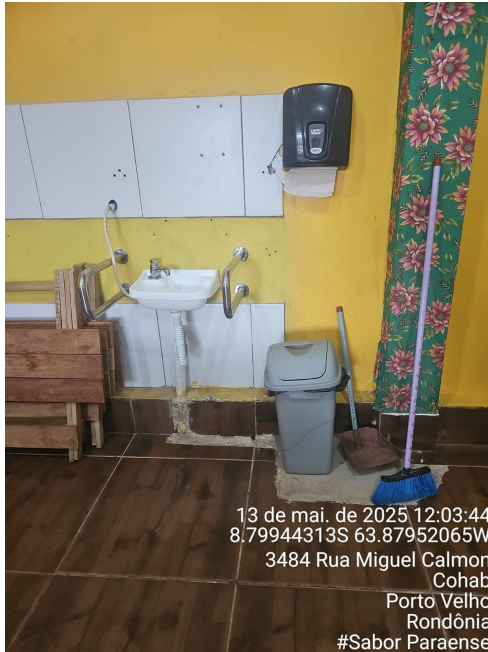
imagem 05 - área de atendimento/refeitório.

2.1 - Revestimentos de piso, parede e teto devidamente conservado: No momento da visita identificou-se que na área de refeitório apresentava alguns pontos de piso sem cerâmica, isto posto conforme a RDC 216/2004, no item 4.1.3:

4.1.3 As instalações físicas como piso, parede e teto devem possuir revestimento liso, impermeável e lavável. Devem ser mantidos íntegros, conservados, livres de rachaduras, trincas, goteiras, vazamentos, infiltrações, bolores, descascamentos, dentre outros e não devem transmitir contaminantes aos alimentos.

Solução: Realizar inspeções periódicas para identificar desgastes, rachaduras ou infiltrações.

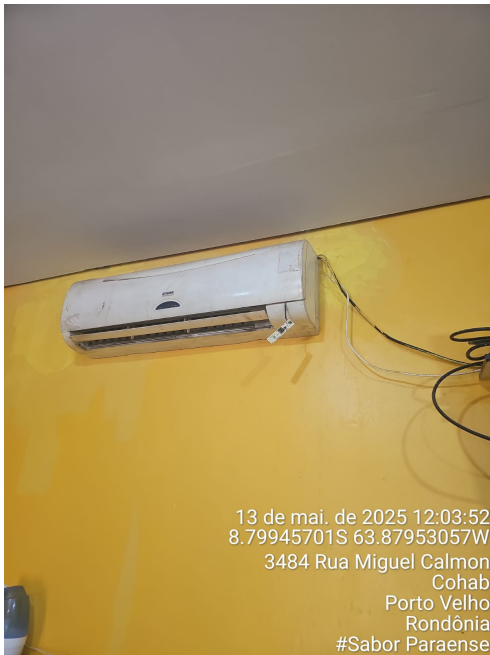
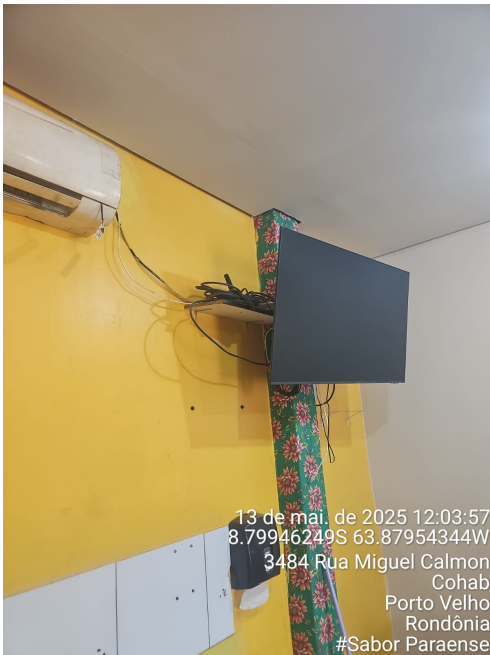
Imagens 06 e 07 - área de atendimento/refeitório.

2.5 - Instalações elétricas embutidas ou protegidas em tubulações externas íntegras (item 4.1.9 RDC

216/04): Observou-se que na área de atendimento/refeitório, a instalação elétrica encontrava-se em divergência ao que estabelece a RDC 216/2004 em seu item 4.1.

4.1.9 As instalações elétricas devem estar embutidas ou protegidas em tubulações externas e íntegras de tal forma a permitir a higienização dos ambientes.

Solução: Corrigir fiações expostas com conduítes adequados e realizar reparo no ar-condicionado;

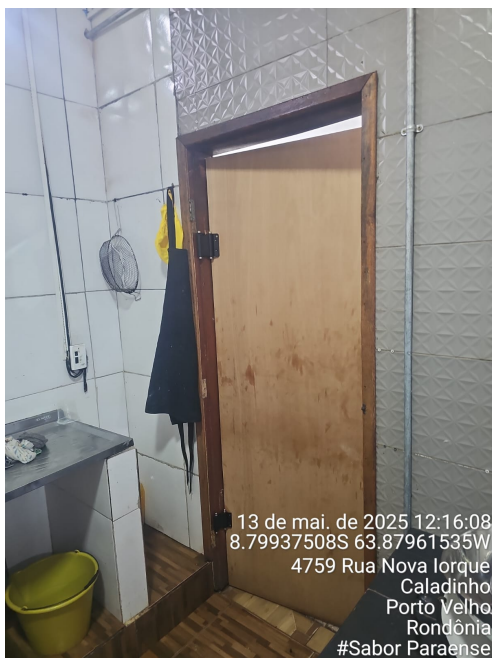
Imagem 08 - áreas de preparo e armazenamento.

4.2 Portas, janelas e exaustores com fechamento automático e telas milimetradas: A porta de entrada da Área de Preparo não possui sistema de fechamento automático e caso seja mantida aberta, deve ter tela milimetrada, além de não estar devidamente ajustada ao batente. No momento da visita, observou-se que a porta encontrava-se desalinhada, com vãos visíveis entre a estrutura e o batente, o que pode facilitar a entrada de vetores e pragas urbanas do ambiente do refeitório para a cozinha. Dessa forma, a situação está em desacordo com o que determina a RDC nº 216/2004:

4.1.4 As portas e as janelas devem ser mantidas ajustadas aos batentes. As portas da área de preparação e armazenamento de alimentos devem ser dotadas de fechamento automático. As aberturas externas das áreas de armazenamento e preparação de alimentos, inclusive o sistema de exaustão, devem ser providas de telas milimetradas para impedir o acesso de vetores e pragas urbanas. As telas devem ser removíveis para facilitar a limpeza periódica.

Solução: Instalar molas hidráulicas ou dobradiças com fechamento automático em portas e para casos onde fique aberta, deve dispor de tela milimetrada.

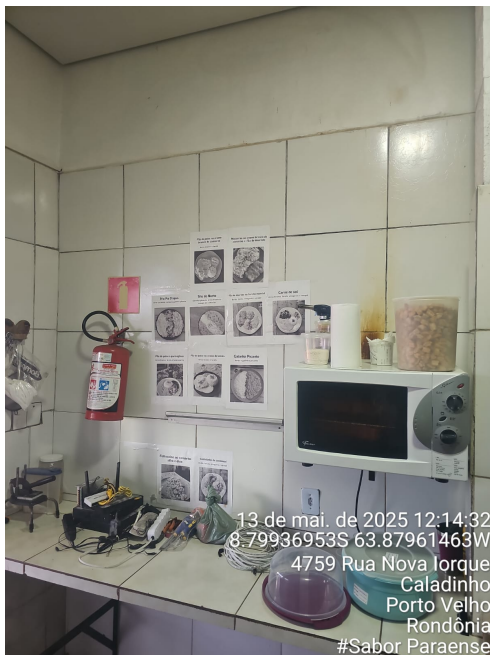
Imagem 09 - áreas de preparo e armazenamento.

4.5 Ausência de objetos em desuso e animais: foram encontrados na área de preparação vários objetos em desuso ou não relacionadas as atividades de preparo de alimentos, estando em desconformidade com o item 4.1.7 da RDC 216/2004:

4.1.7 As áreas internas e externas do estabelecimento devem estar livres de objetos em desuso ou estranhos ao ambiente, não sendo permitida a presença de animais.

Solução: Retirar os objetos em desuso da área de preparo e armazenamento.

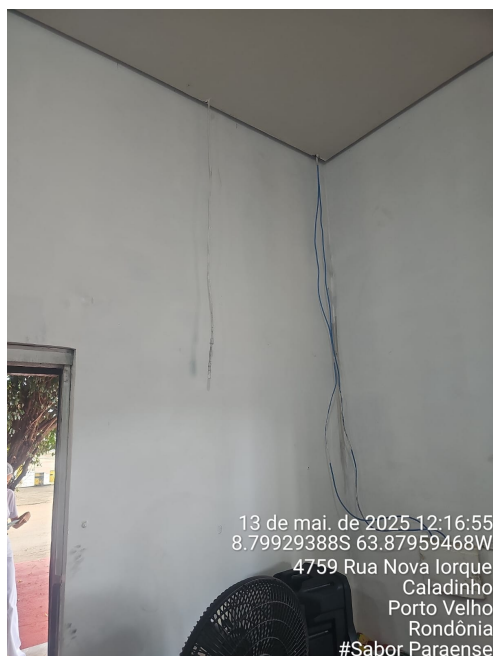
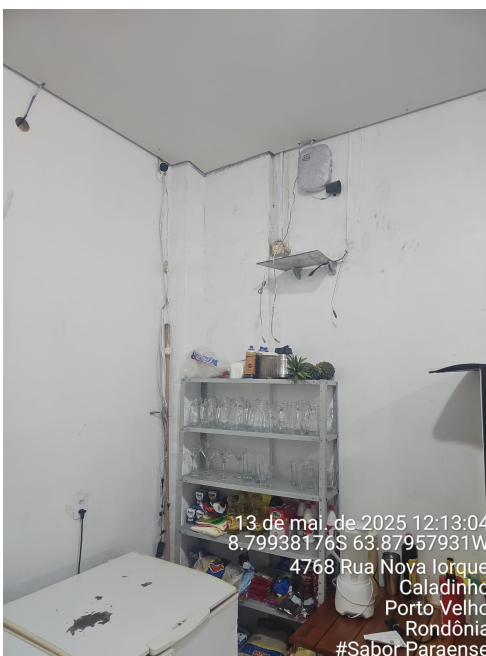
Imagens 10 e 11 - áreas de preparo e armazenamento.

4.7 Instalações elétricas embutidas ou protegidas em tubulações externas íntegras: Observou-se na parede os fios estavam expostos, conforme RDC 216/2004:

4.1.9 As instalações elétricas devem estar embutidas ou protegidas em tubulações externas e íntegras de tal forma a permitir a higienização dos ambientes.

Solução: Corrigir fiações expostas com conduítes adequados; Garantir que todas as instalações sigam as normas da NBR 5410 (Instalações Elétricas de Baixa Tensão).

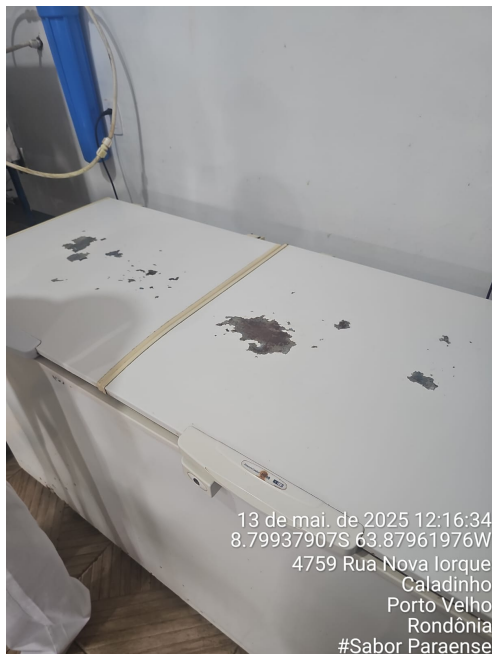
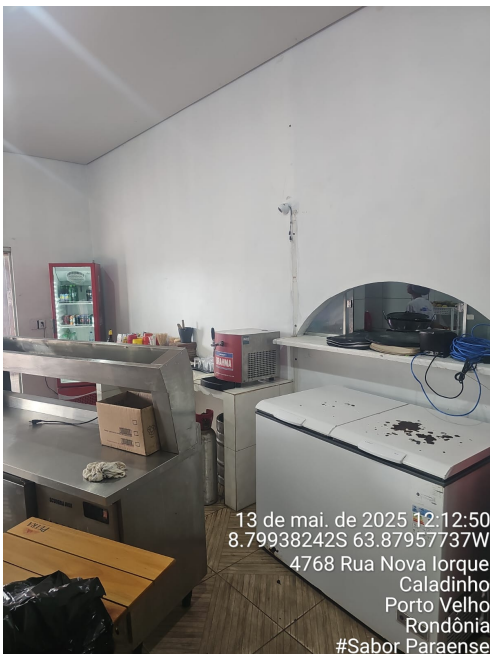
Imagens 12 e 13 - áreas de preparo e armazenamento.

4.11 Equipamentos, móveis e utensílios em adequado estado de conservação, com superfícies lisas, impermeáveis, laváveis e isentas de imperfeições: Foram observados desgastes, e ou ferrugem em alguns móveis;

4.1.15 Os equipamentos, móveis e utensílios que entram em contato com alimentos devem ser de materiais que não transmitam substâncias tóxicas, odores, nem sabores aos mesmos, conforme estabelecido em

legislação específica. Devem ser mantidos em adequado estado de conservação e ser resistentes à corrosão e a repetidas operações de limpeza e desinfecção.

4.1.17 As superfícies dos equipamentos, móveis e utensílios utilizados na preparação, embalagem, armazenamento, transporte, distribuição e exposição à venda dos alimentos devem ser lisas, impermeáveis, laváveis e estar isentas de rugosidades, frestas e outras imperfeições que possam comprometer a higienização dos mesmos e serem fontes de contaminação dos alimentos.

Solução: Faz-se necessário a limpeza e manutenção de equipamentos móveis e utensílios conforme RDC 216/04.

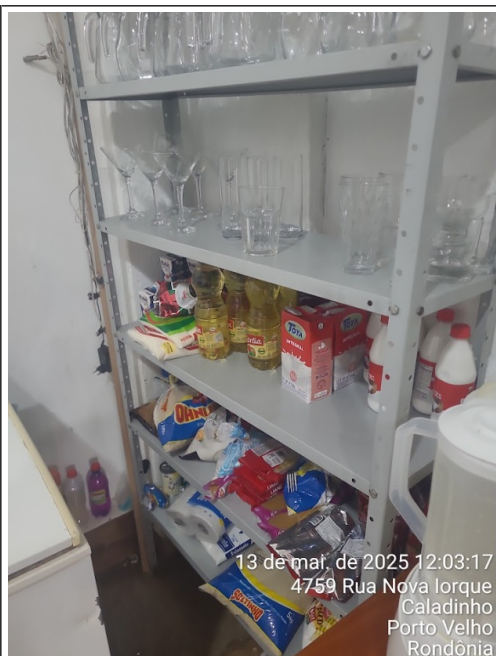
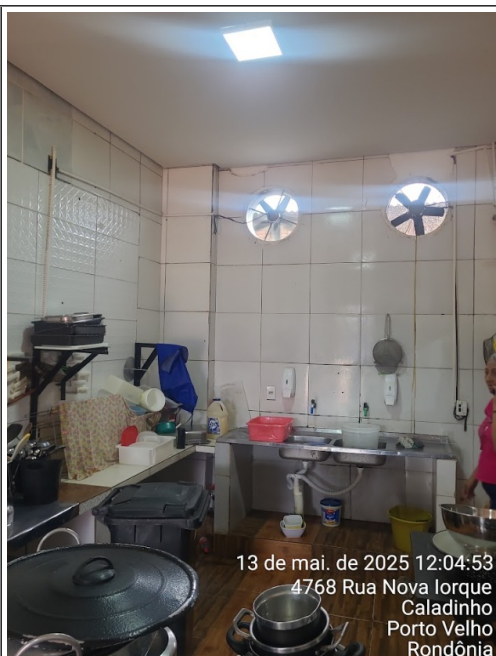
6. HIGIENIZAÇÃO DE INSTALAÇÕES, MÓVEIS E UTENSÍLIOS

- A cozinha/area de preparo está desorganizado, as matérias-primas, os ingredientes e as embalagens devem ser armazenados em local limpo e **organizado**, de forma a garantir proteção contra contaminantes.
- Os alimentos armazenados nos freezers e refrigeradores estão adequadamente acondicionados e identificados, sendo que sua utilização deve respeitar o prazo de validade.;
