### RELATÓRIO DE FISCALIZAÇÃO

Secretaria de Estado da Mulher, da Família, da Assistência e do Desenvolvimento Social - SEAS  
Coordenadoria Estadual de Segurança Alimentar e Nutricional - COSAN  
Gerência de Segurança Alimentar e Nutricional - GSAN  
**ROTEIRO DE INSPEÇÃO PARA CREDENCIAMENTO NO PROGRAMA PRATO FÁCIL**

| 1. DADOS DE IDENTIFICAÇÃO | | | | |
|---|---|---|---|---|
| Nome/Razão Social: A. SEMPREBOM RESTAURANTE LTDA/NORTE SUL | | | | |

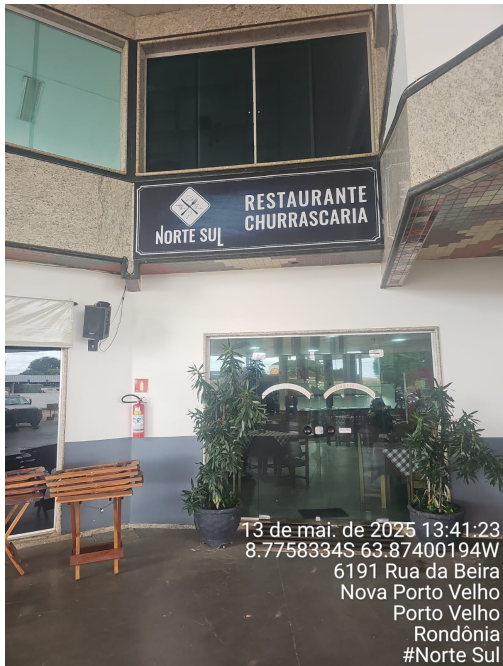
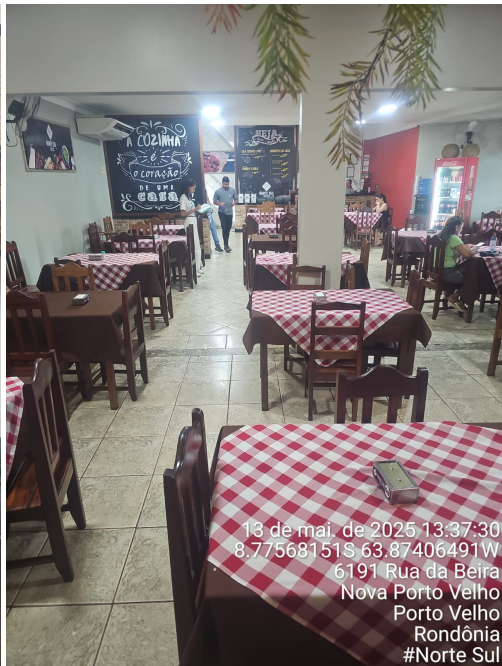
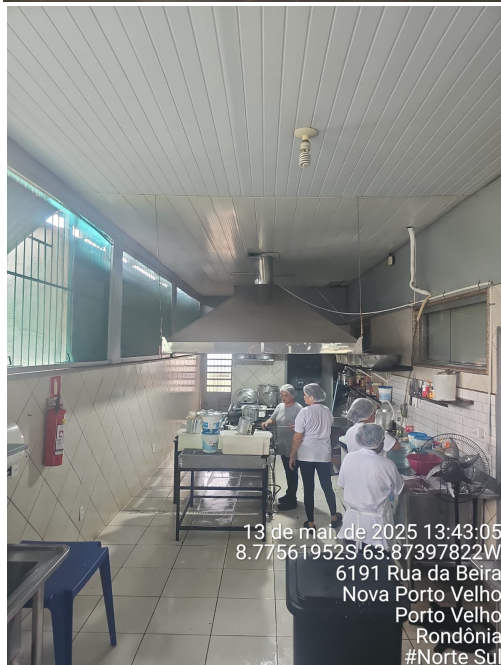
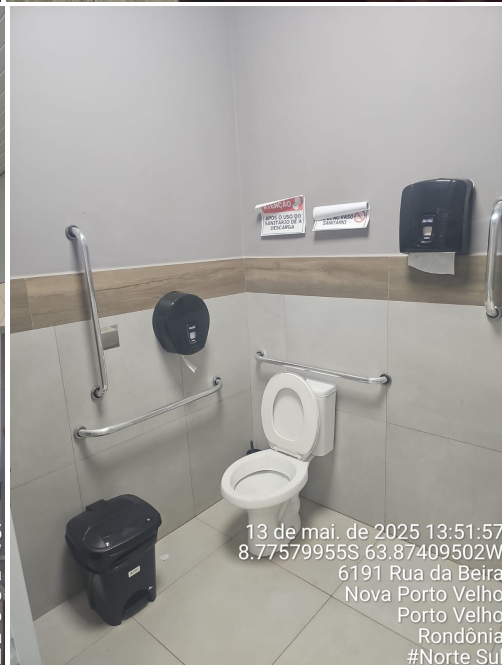
Imagens 01, 02, 03 e 04 - áreas gerais do estabelecimento.

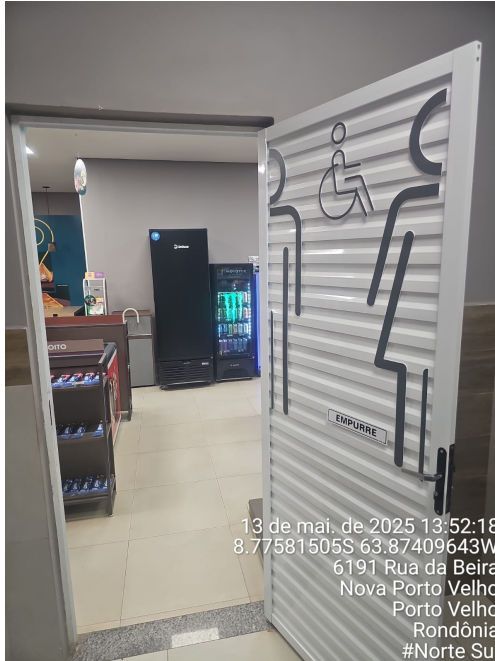
Imagem 05- Instalação sanitária PCD

| 3.3 - Instalação PCD: Porta de acesso com 0,80m de vão livre e sentido de abertura para fora (itens 6.11.2.1; 6.11.2.7 e 7.5 NBR 9050/20). | NBR 9050/20 | | X | Ver relatório fotográfico. | |

**3.3 - Instalação PCD: Porta de acesso com 0,80m de vão livre e sentido de abertura para fora (itens 6.11.2.1; 6.11.2.7 e 7.5 NBR 9050/20):** Foi observado que a porta de acesso a instalação sanitária PCD abre para dentro da instalação.

f) quando a porta instalada for do tipo de eixo vertical, ela deve abrir para o lado externo do sanitário ou boxe e possuir um puxador horizontal no lado interno do ambiente, medindo no mínimo 0,40 m de comprimento, afastamento de no máximo 40 mm e diâmetro entre 25 mm e 35 mm, conforme Figura 86;

**Solução:** Substituir o sentido de abertura da porta de acesso à instalação sanitária, a mesma deve abrir para fora.

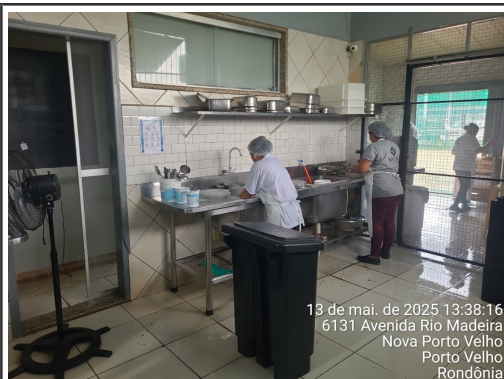
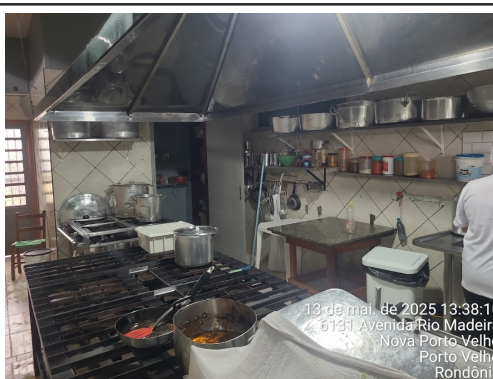
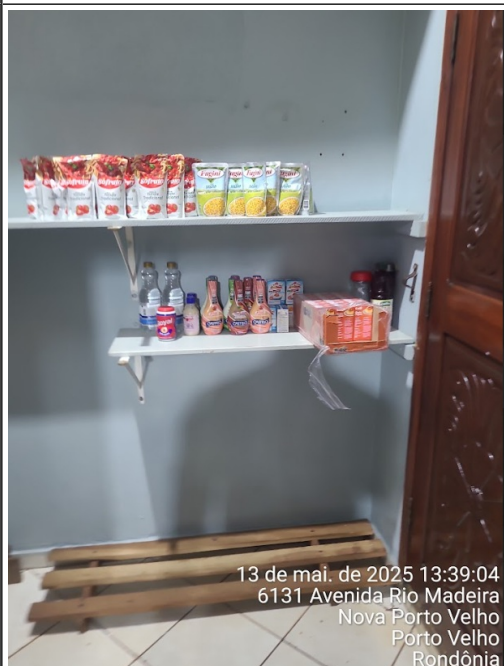
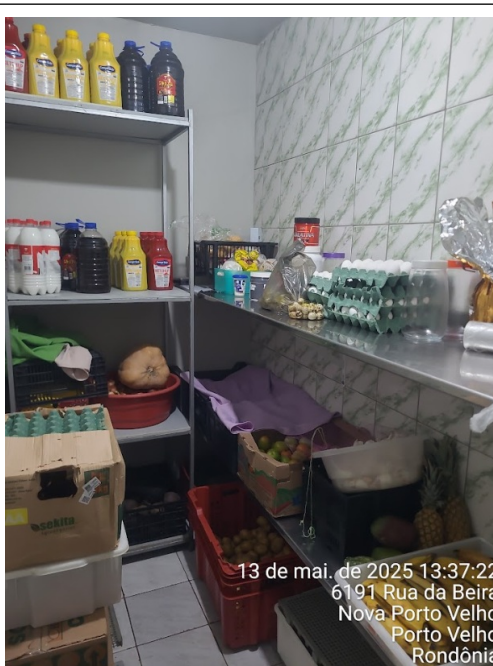
## 6. HIGIENIZAÇÃO DE INSTALAÇÕES, MÓVEIS E UTENSÍLIOS

- Cozinha e refeitório organizados e em adequado estado de conservação.
- Na dispensa onde se depositam as matérias-primas, os ingredientes e as embalagens devem ser armazenados em local limpo e organizado, de forma a garantir proteção contra contaminantes. Devem estar adequadamente acondicionados e identificados, sendo que sua utilização deve respeitar o prazo de validade. Para os alimentos dispensados da obrigatoriedade da indicação do prazo de validade, deve ser observada a ordem de entrada dos mesmos.

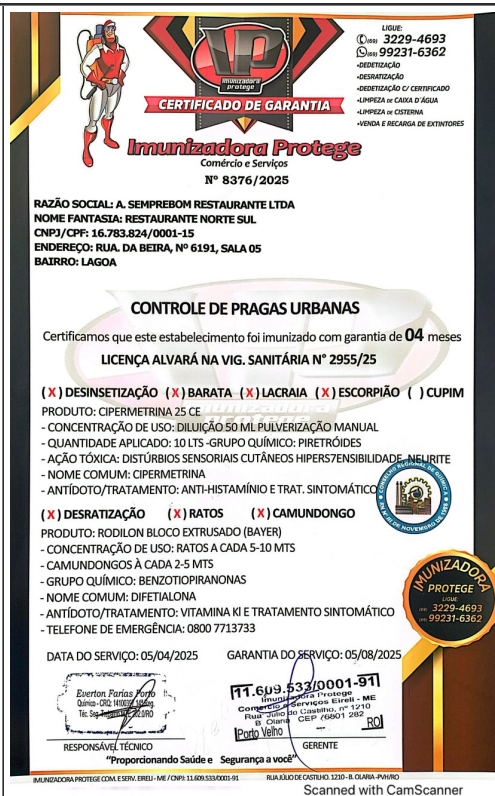
## 10. DOCUMENTAÇÃO

- alvará da vigilância sanitária.
- certificado de controle de vetores e pragas urbanas.
- alvará de funcionamento pela prefeitura.
- alvará de funcionamento do Corpo de Bombeiros.
