RELATÓRIO DE FISCALIZAÇÃO

ROTEIRO DE INSPEÇÃO PARA CREDENCIAMENTO NO PROGRAMA PRATO FÁCIL

Processo nº: 0026.006627/2023-81			
Nome/Razão Social: Rancho Rio Jaci Eireli			
CNPJ nº: 24.497.768/0001-80			
Enderereço: Rodovia BR 364 km 797, s/n	Bairro: Distrito de Jaci Paraná		
Município: Porto Velho	CEP: 76840-000	Fone:	
Responsável: Danillo Fernandes Lopes			
Área de Abrangência:			
(x) Residencial			
() Industrial			
() Rural

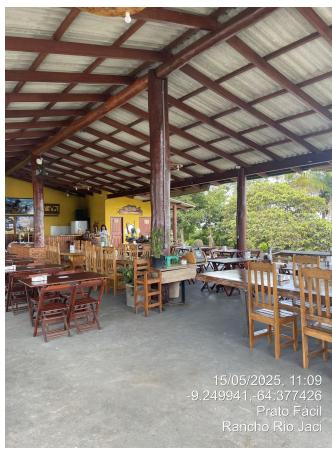
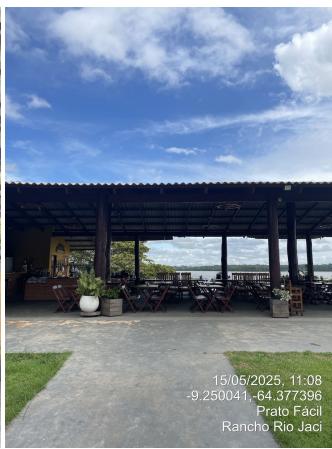
Imagens 01 e 02 - Área de atendimento.

2.1 - Revestimentos de piso, parede e teto devidamente conservado: conforme observado durante vistoria, a área de atendimento/refeitório do estabelecimento não é fechada com alvenaria, sendo um ambiente aberto, além de não possuir piso impermeável e lavável e teto com revestimentos liso, impermeável e lavável, portanto, está em desconformidade ao item 4.1.3 da RDC 216/04, que diz:

2.6 - Ventilação natural e mecânica adequadas (itens 4.1.10 e 4.1.11 RDC 216/04): de acordo com o Termo de Referência em seu item 23.3.3, é necessário que o ambiente seja climatizado mecanicamente, para tanto, o ambiente em questão deveria ser fechado em alvenaria, estando, portanto, em desconformidade ao item supramencionado:

Solução: adequar área de atendimento/refeitório a fim de atender o especificado em edital e RDC 216/04, instalando forro com revestimento liso, impermeável e lavável, e piso em revestimento liso e impermeável.

Solução: adequar área de atendimento/refeitório a fim de atender o especificado em edital e RDC 216/04.

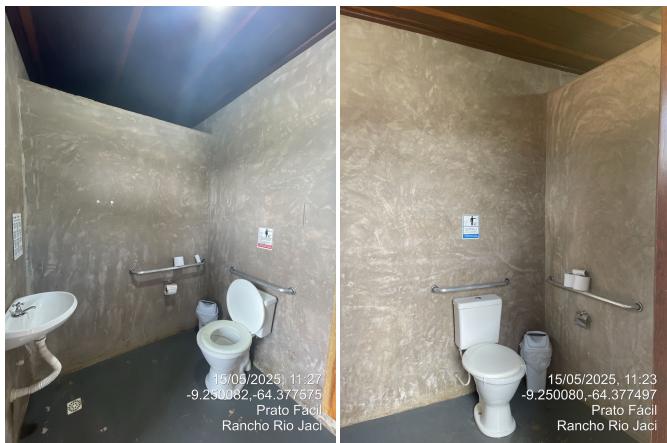
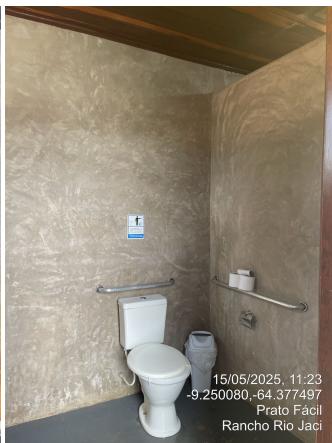
Imagens 03 e 04 - Instalações sanitárias PCD.

3.7 - Instalação PCD - Barras de apoio, de acordo com as orientações da NBR 9050/20, considerando as características da edificação: as barras de apoio presentes nas instalações sanitárias não apresentam dimensões conforme o especificado na NBR 9050/20 em seu item 7.7.2.3.3:

Solução: instalar barras de apoio em posição e dimensões conforme o especificado na NBR 9050/20.

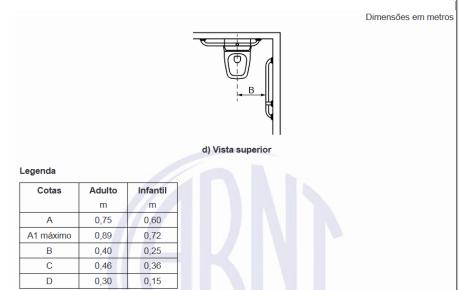
Figura 108 (conclusão)

A Figura 108 ilustra o uso de uma barra de apoio reta fixada ao fundo e duas retas fixadas a 90° na lateral, quando a bacia com caixa acoplada estiver próxima a uma parede.

Cotas	Adulto	Infantil
A	0,75	0,60
A1 máximo	0,69	0,72
B	0,40	0,25
C	0,46	0,36
D	0,30	0,15

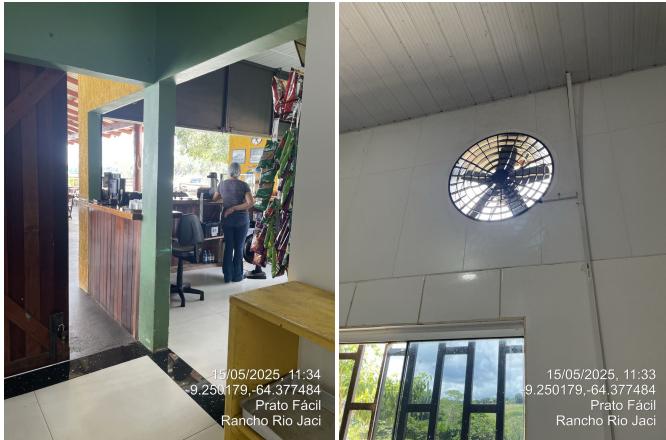
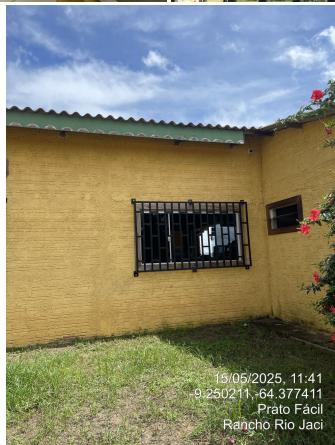
Imagens 05, 06 e 07 - Portas, janelas e exaustor.

4.2 Portas, janelas e exaustores com fechamento automático e telas milimetradas: no dia da vistoria foi constatado que a porta de entrada à área de preparo não apresenta fechamento automático, além de também ter acesso direto à recepção. Ademais, os exaustores e janelas não possuam telas milimetradas, portanto, estão em desconformidade à RDC 216/04 em seu item 4.1.4:

Solução: Colocar telas milimetradas (máx. 2mm) em todas as aberturas (portas, janelas e exaustores) para evitar a entrada de insetos e roedores, instalar porta com fechamento automático para entrada na área de preparo, inserir porta com fechamento automático entre a recepção e a área de preparo, a fim de não haver comunicação direta entre os dois compartimentos.

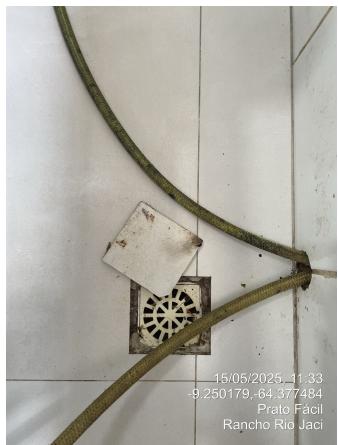
Imagem 08 - Ralo sifonado.

4.3 Ralos sifonados com grelha que possibilite o fechamento: o ralo sifonado presente na área de preparo não contém grelha para fechamento, descumprindo o item 4.1.5 da RDC 216/04:

Solução: Substituir ralo convencional por modelo sifonado com tampas removíveis; Fazer manutenção periódica para evitar entupimentos e odores.

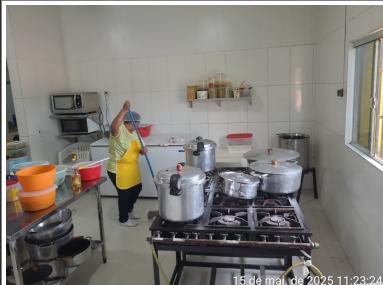
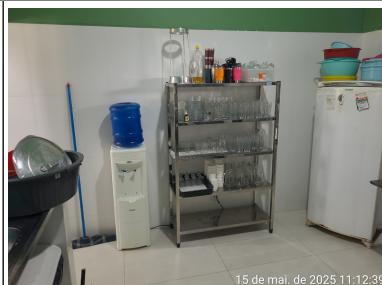
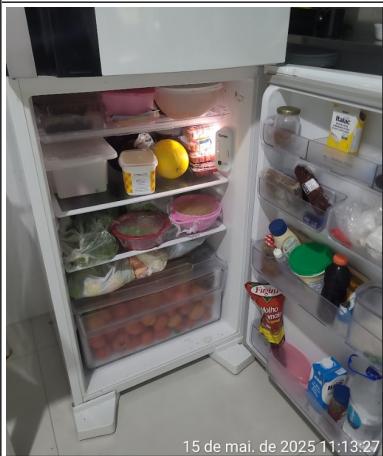
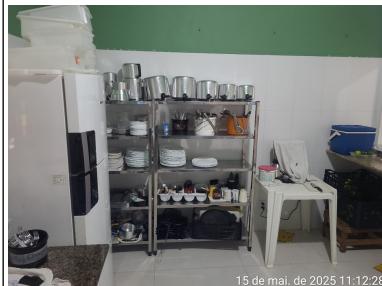
6. HIGIENIZAÇÃO DE INSTALAÇÕES, MÓVEIS E UTENSÍLIOS

Cozinha, dispensa e refeitório organizados e em adequado estado de conservação.
