**RELATÓRIO DE FISCALIZAÇÃO**

Secretaria de Estado da Mulher, da Família, da Assistência e do Desenvolvimento Social - SEAS  
Coordenadoria Estadual de Segurança Alimentar e Nutricional - COSAN  
Gerência de Segurança Alimentar e Nutricional – GSAN  
**ROTEIRO DE INSPEÇÃO PARA CREDENCIAMENTO NO PROGRAMA PRATO FÁCIL**

Processo nº: 0026.006627/2023-81			
Nome/Razão Social: CAPIXABA COMÉRCIO E SERVIÇOS LTDA			
CNPJ nº: 42.423.367/0001-68			
Endereço: AV. JOSÉ VIEIRA CAULA N°3411	Bairro: EMBRATEL		
Município: PORTO VELHO	CEP: 76.820-773	Fone: (69)9981-2231	
Responsável: MARIA DE FATIMA GONÇALVES CORTELETTI			
Área de Abrangência:			
(x) Residencial			
( ) Industrial			
( ) Rural

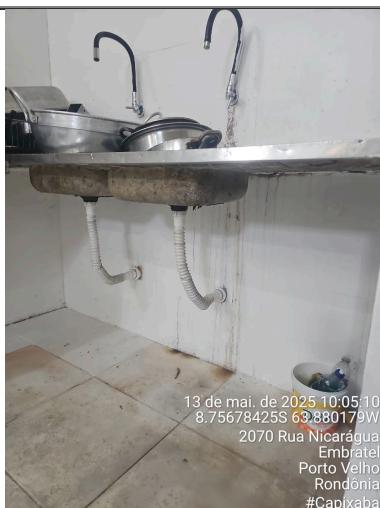
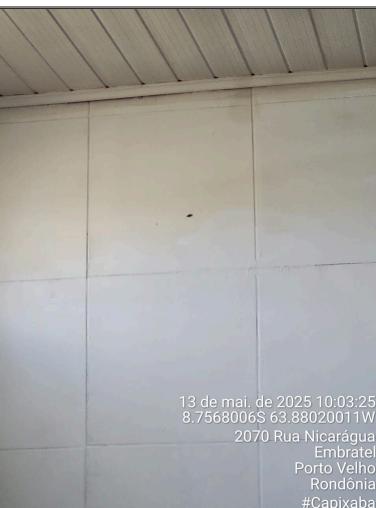
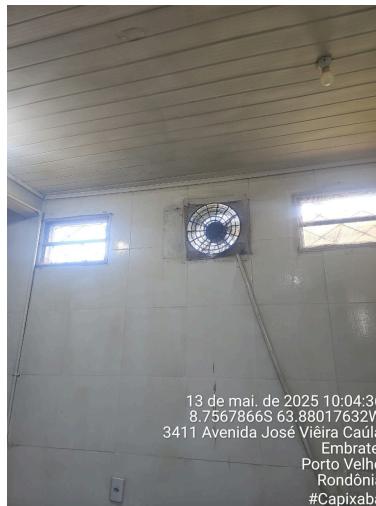
Imagens 05, 06 e 07 - área de preparo

**4.1 Revestimento de piso, parede e teto devidamente conservado:** Durante a visita, verificou-se que as paredes apresentavam acúmulo de sujeira. De acordo com a RDC nº 216/2004, em seu item 4.1.3, as instalações físicas — como piso, parede e teto — devem possuir revestimento liso, impermeável e lavável:

4.1.3 As instalações físicas como piso, parede e teto devem possuir revestimento liso, impermeável e lavável. Devem ser mantidos íntegros, conservados, livres de rachaduras, trincas, gotéiras, vazamentos, infiltrações, bolores, descascamentos, dentre outros e não devem transmitir contaminantes aos alimentos.

**Solução:** Efetuar reparos com materiais adequados, como pintura lavável e rejunte resistentes à umidade; Substituir pisos danificados por materiais antiderrapantes e de fácil higienização.

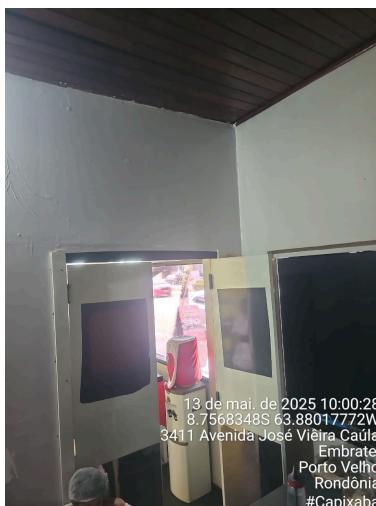
Imagen 08 - área de preparo

A porta de entrada da área de preparo não era dotada de fechamento automático, indo em desacordo a RDC que Dispõe sobre Regulamento Técnico de Boas Práticas para Serviços de Alimentação:

**4.1.4** As portas e as janelas devem ser mantidas ajustadas aos batentes. As portas da área de preparação e armazenamento de alimentos devem ser dotadas de fechamento automático. As aberturas externas das áreas de armazenamento e preparação de alimentos, inclusive o sistema de exaustão, devem ser providas de telas milimetradas para impedir o acesso de vetores e pragas urbanas. As telas devem ser removíveis para facilitar a limpeza periódica.

**Solução:** Instalar molas hidráulicas ou dobradiças com fechamento automático em portas e janelas;

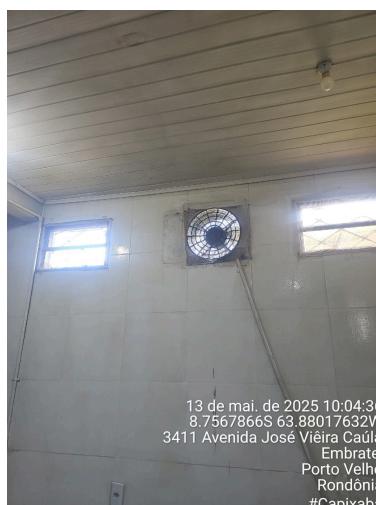
Imagen 09 - área de preparo

Durante visita técnica realizada, foi observado que a área da cozinha apresentava uma temperatura elevada, o que compromete o conforto térmico dos trabalhadores e pode afetar negativamente a segurança alimentar, os exaustores instalados no local demonstraram-se insuficientes para promover a devida renovação do ar. Tal situação contraria o que dispõe a **Resolução RDC nº 216/2004 da ANVISA**, que em seu item 4.1.10 estabelece que:

**4.1.10** A ventilação deve garantir a renovação do ar e a manutenção do ambiente livre de fungos, gases, fumaça, pós, partículas em suspensão, condensação de vapores dentre outros que possam comprometer a qualidade higiênico-sanitária do alimento. O fluxo de ar não deve incidir diretamente sobre os alimentos.

**Solução:** Instalar ou revisar sistemas de ventilação mecânica, como exaustores e ar-condicionado.

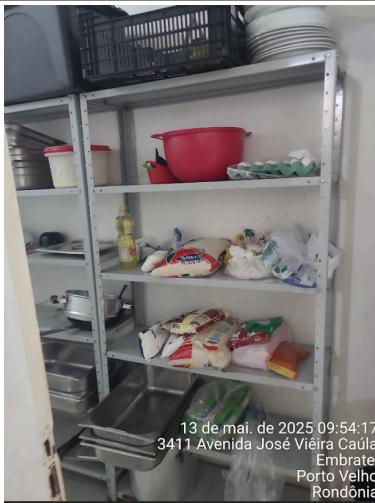
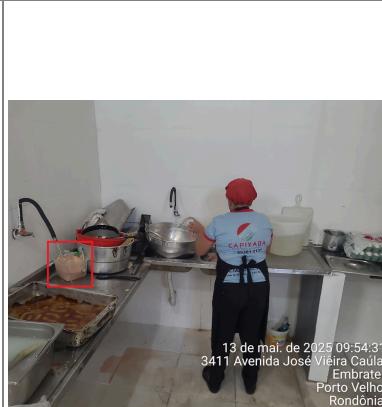
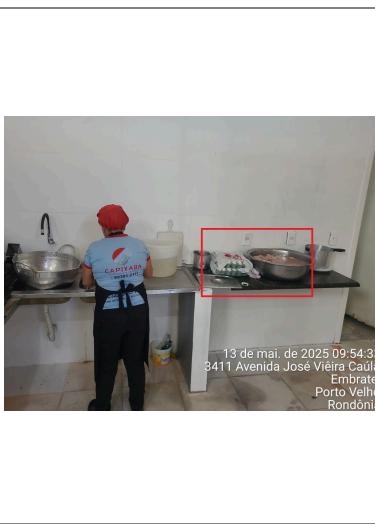
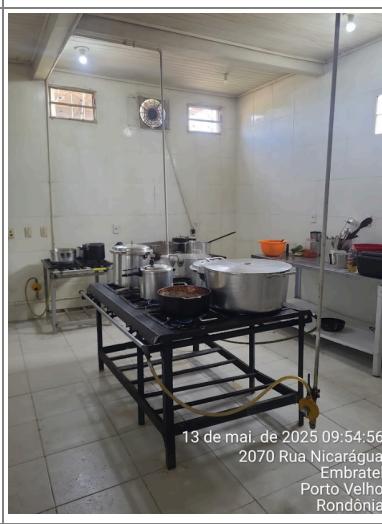
#### **6.4 HIGIENIZAÇÃO DE INSTALAÇÕES, MÓVEIS E UTENSÍLIOS**

- Instalações, móveis e utensílios mantidos em condições higiênico-sanitárias parcialmente apropriadas.
  - As matérias-primas, os ingredientes e as embalagens devem ser armazenados em local limpo e organizado, de forma a garantir proteção contra contaminantes.

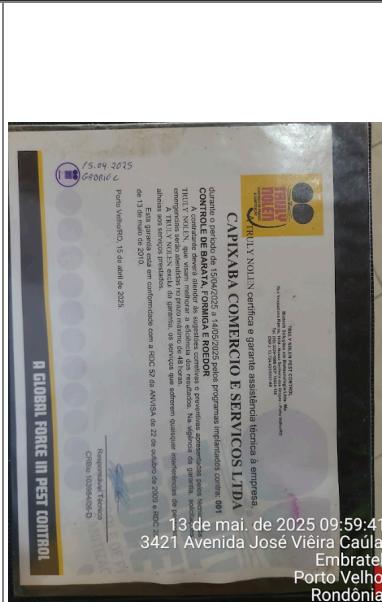
**Item 10**  
**Documentações:**

- Alvará de funcionamento Prefeitura
  - Alvará expedido pelo Corpo de Bombeiros
  - Alvará Controle de Pragas
  - Alvará Vigilância Sanitária
