LAUDO DE VISTORIA DE ENGENHARIA

Nome do estádio: Aluísio Ferreira de Oliveira

Apelido do estádio: Aluizão

Cidade: Porto Velho

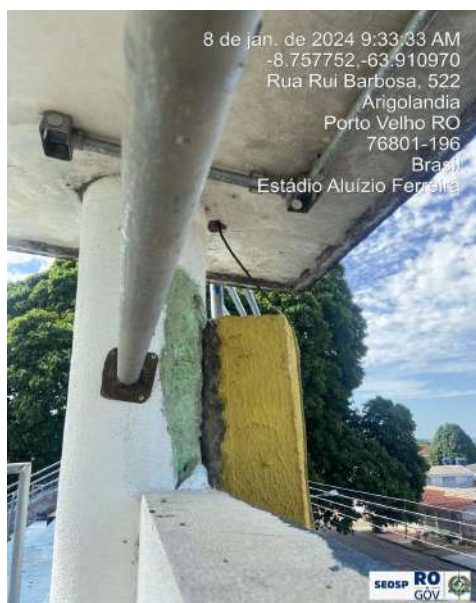
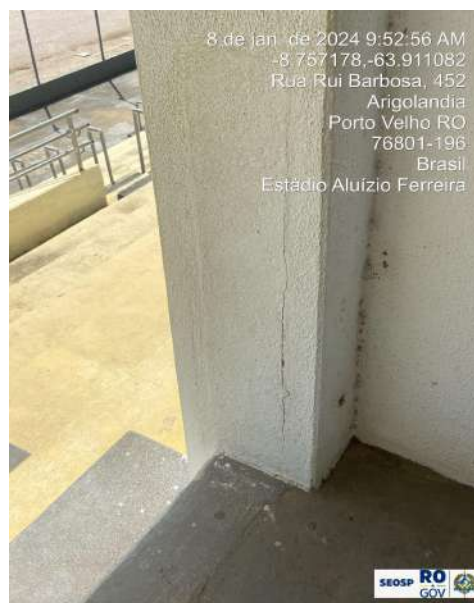
- Deslocamento de reboco e desgaste superficial do concreto;
- Trincas e fissuras de formas repetidas nos elementos estruturais.

O deslocamento já havia sido apontado no laudo anterior, no entanto, retiraram a parte que estava descolada e não realizaram reparo. Há fissuras aleatórias nos pilares da edificação.

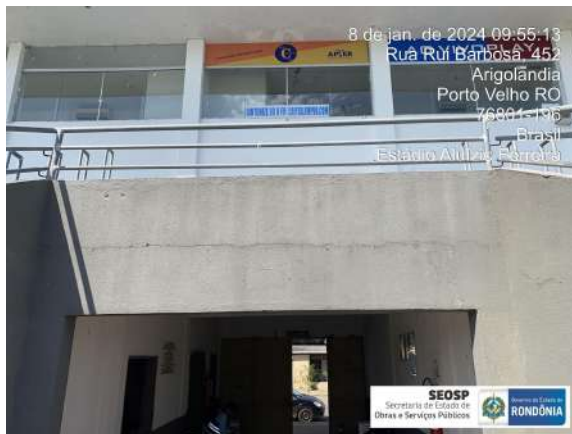
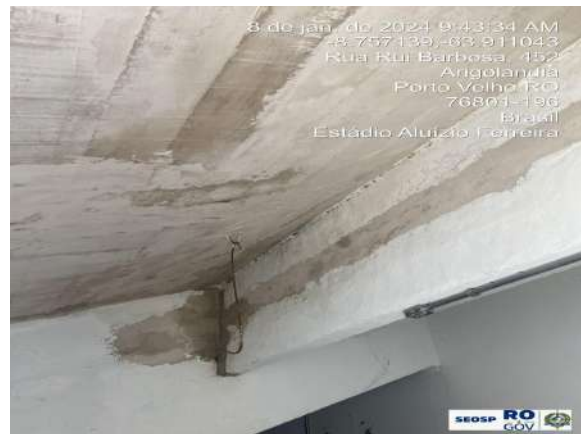
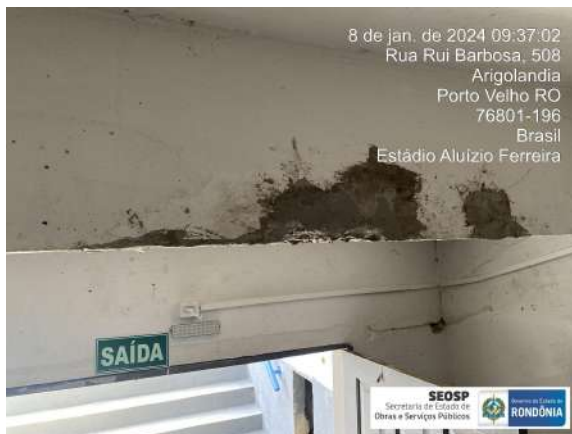
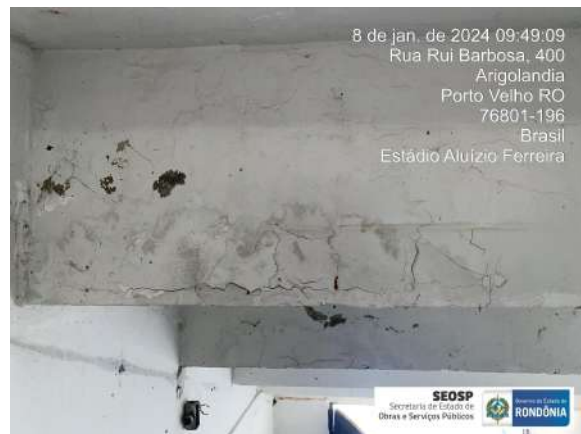
- Eflorescências;
- Trincas e fissuras repetidas nos elementos estruturais de forma aleatória.

Essas anomalias haviam sido apontadas no laudo anterior. Verificou-se que existiu a intenção de restauração das faces das vigas, no entanto, ainda existem fissuras que necessitam de reparo para não haver perda da função estrutural.

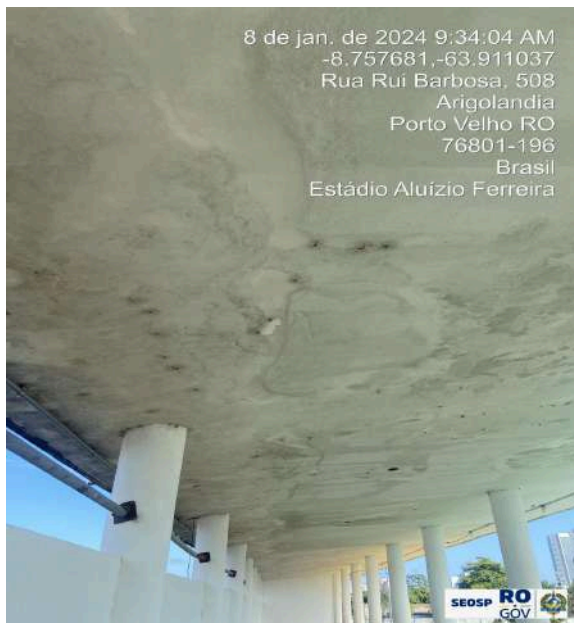
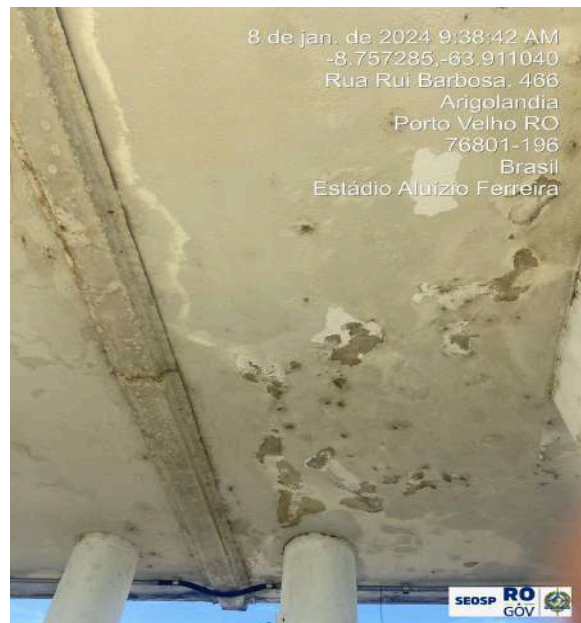
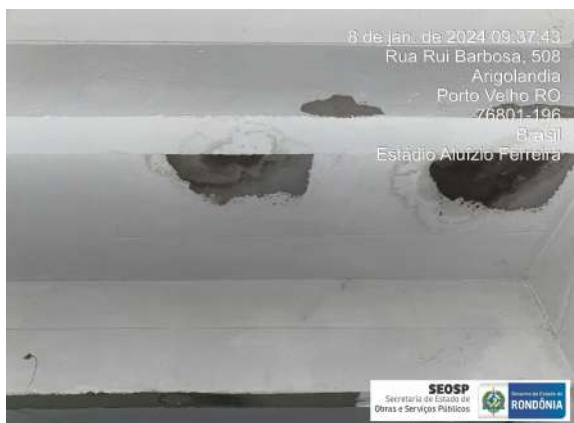
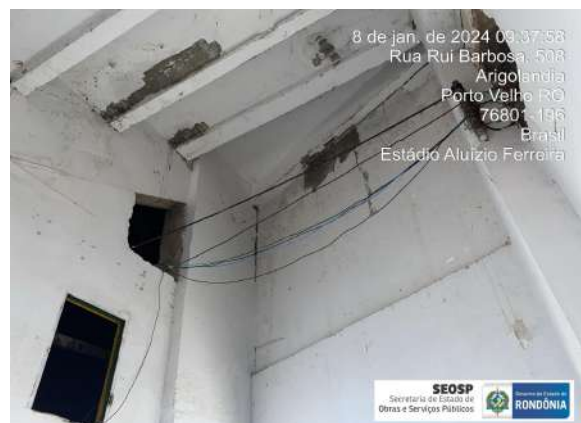
- Deterioração das mantas de impermeabilização;
- Eflorescências;
- Vazamentos;
- Trincas e fissuras repetidas nos elementos estruturais de forma aleatória.

As lajes apresentam desgaste na impermeabilização, ocasionando infiltrações, eflorescências e deslocamentos com estado avançado e risco médio. Essa anomalia já havia sido apontada no laudo anterior, porém não houve reparo.

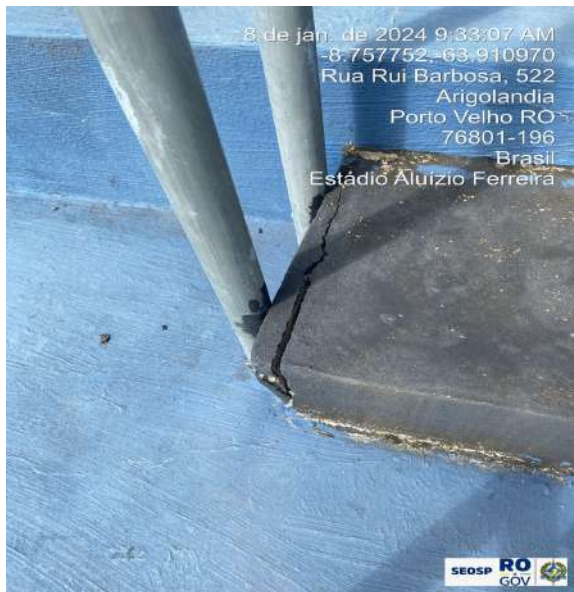
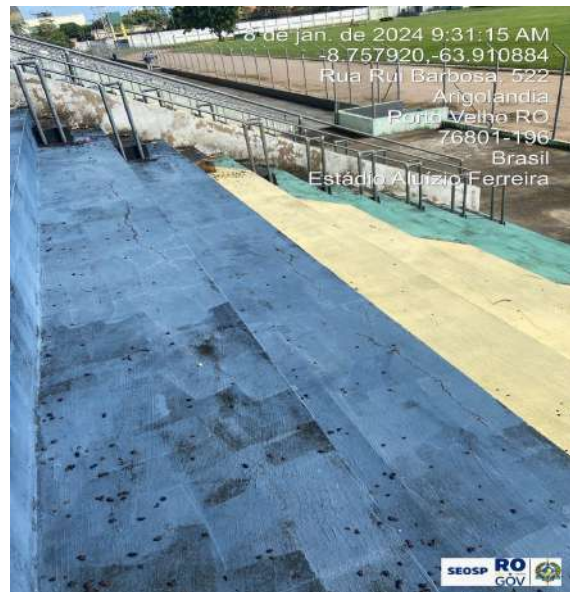
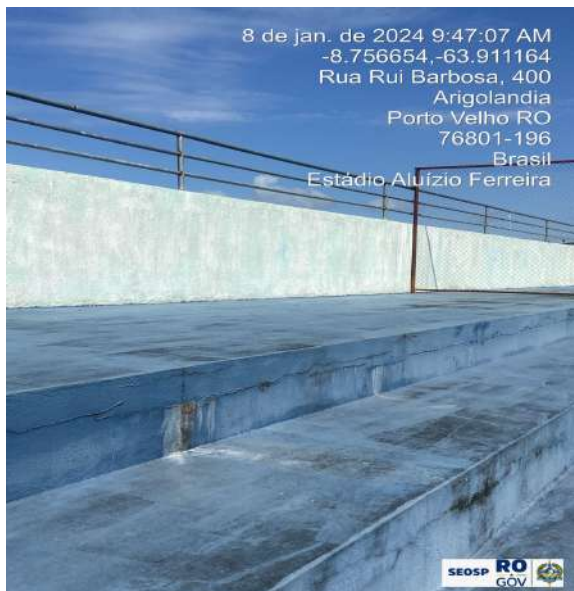
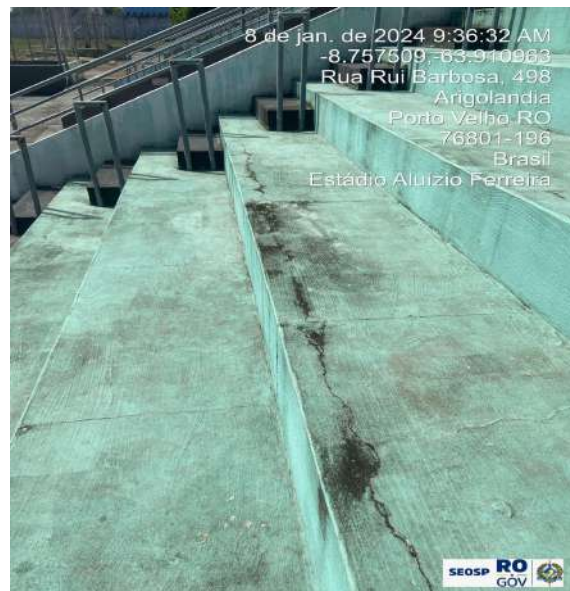
- Deterioração das mantas de impermeabilização;
- Eflorescências;
- Trincas e fissuras repetidas nos elementos estruturais de forma aleatória.

Essas anomalias já haviam sido apontadas no laudo anterior, no entanto, não houve reparos. Vale ressaltar que a falta de reparos pode ocasionar em uma maior deterioração da edificação.

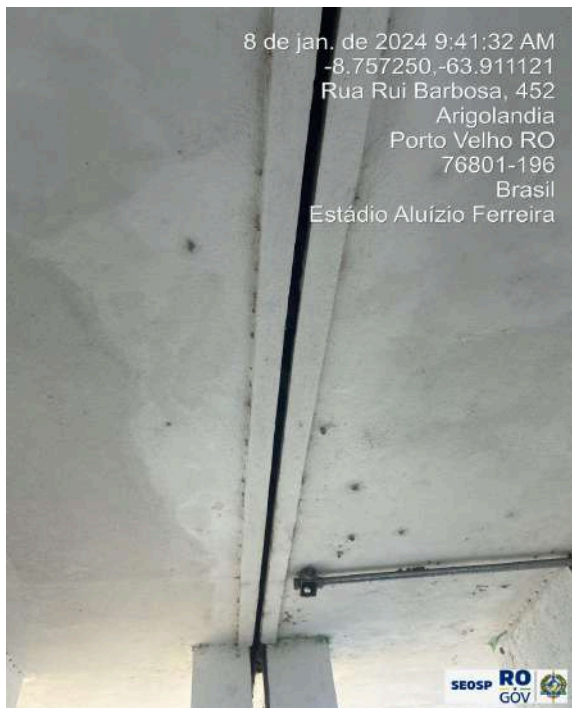
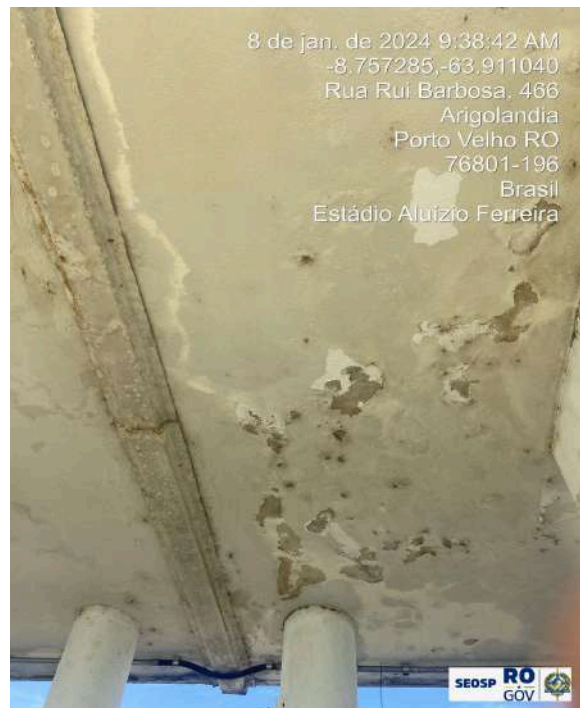
- Deterioração das mantas de impermeabilização;
- Eflorescências;
- Vazamentos.

As juntas apresentam vazamentos e infiltrações devido aos desgastes dos materiais que garantem sua estanqueidade. Essa anomalia já havia sido apontada no laudo anterior, porém não houve reparo.

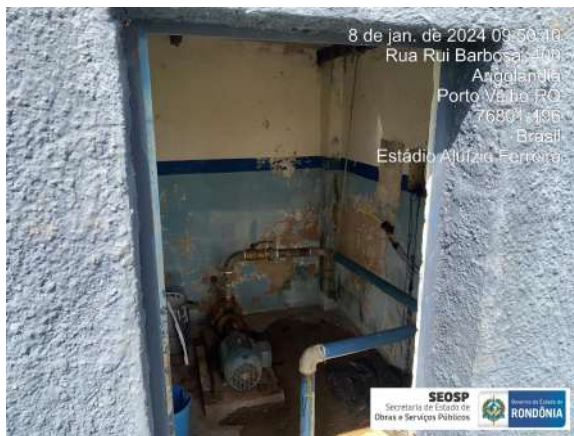
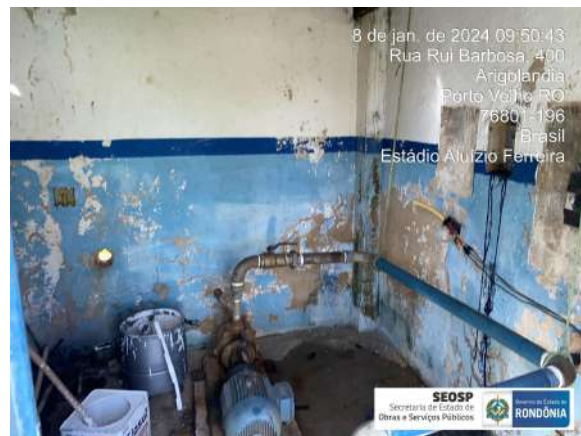
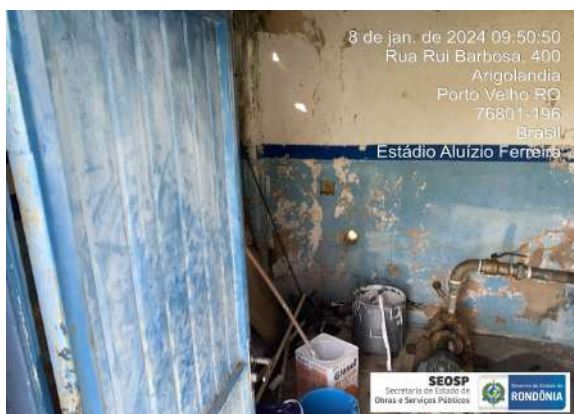
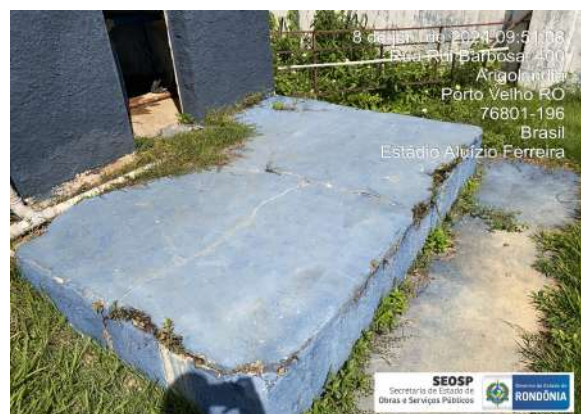
- Eflorescências;
- Vazamentos;
- Trincas e fissuras repetidas nos elementos estruturais de forma aleatória.

A casa de máquinas apresenta diversas patologias, sendo vazamentos e deformações nas tubulações. Essa anomalia já havia sido apontada no laudo anterior, contudo não houve reparos.

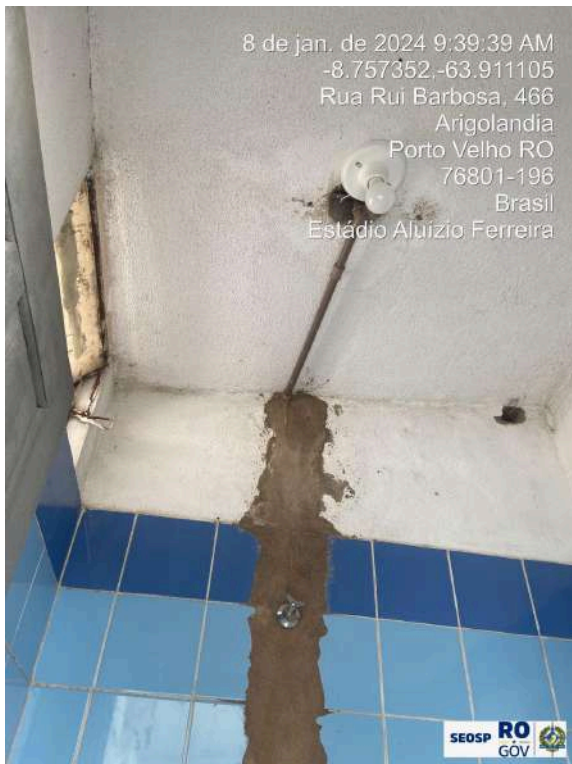
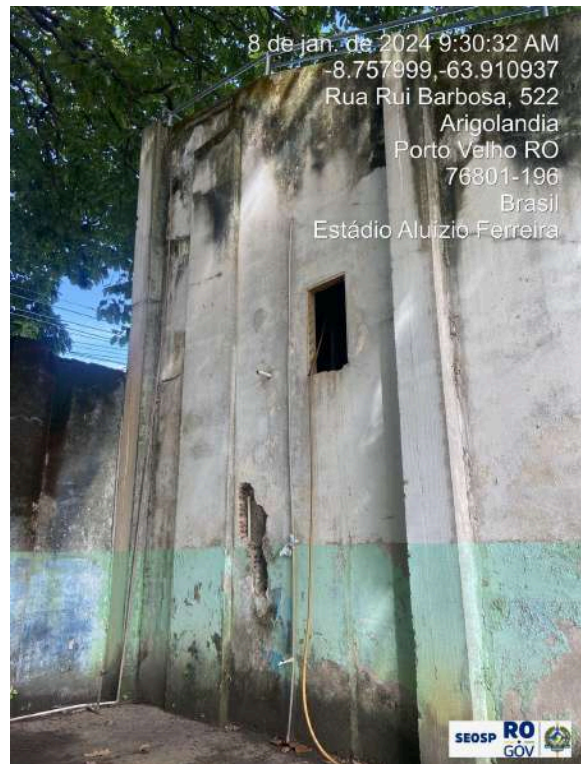
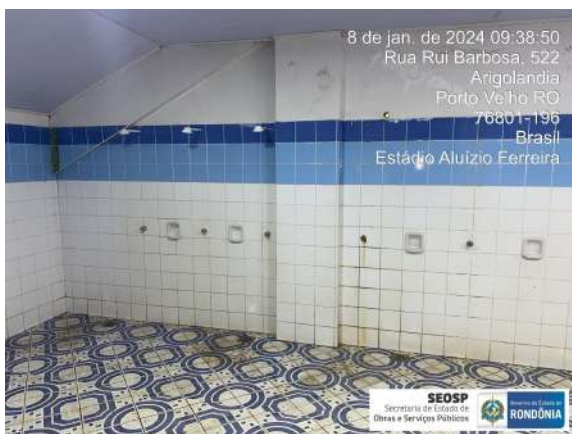
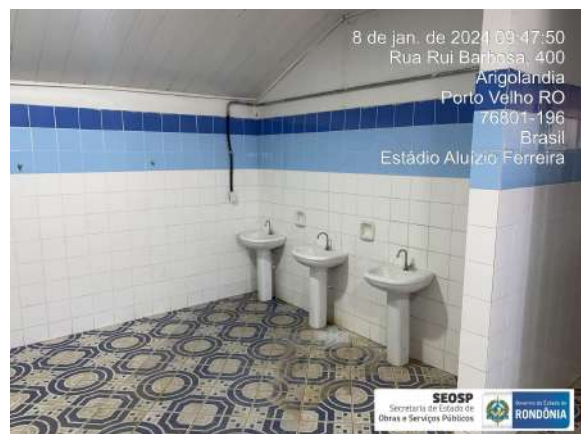
- Infiltrações;
- Vazamentos.

Apresentam deterioração dos acessórios da rede, como registros e vazamentos em pontos localizados.

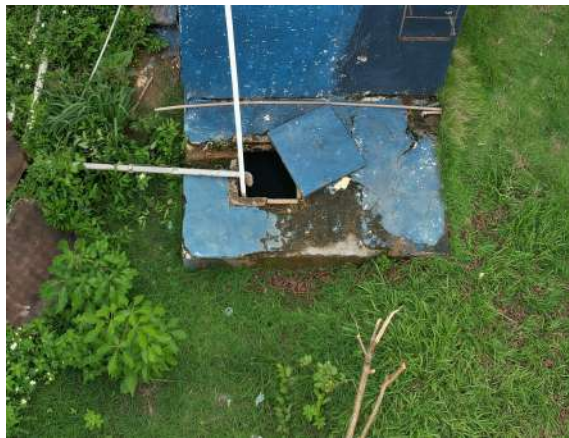
- **Possui sistema de impermeabilização? Se sim, está em boas condições?**

- Infiltrações;
- Vazamentos.

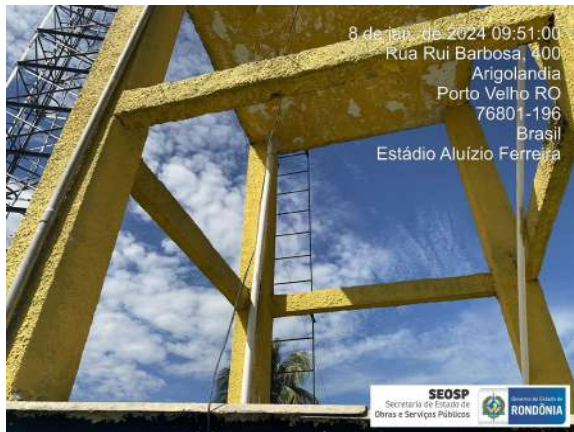
- **Junto às tubulações do barrilete há vazamentos e/ou infiltrações?**

- Infiltrações;
- Vazamentos;
- Deformações de tubulações.

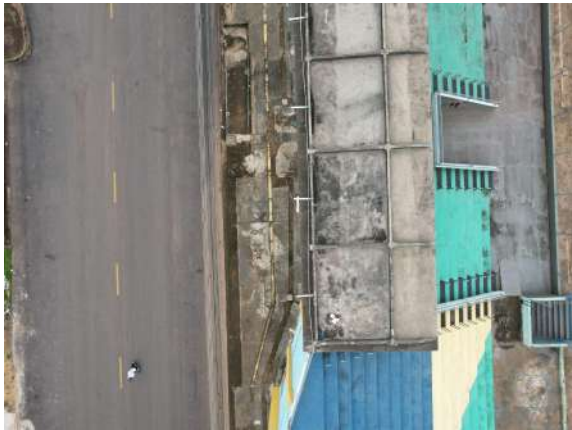
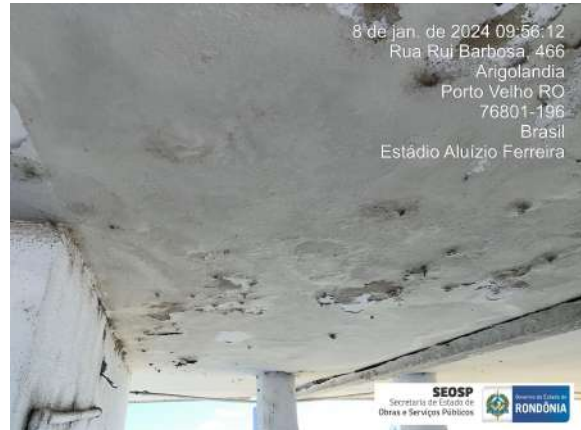
- Infiltrações;
- Eflorescências;
- Vazamentos.

Em alguns pontos do estádio é possível observar infiltrações provenientes de águas pluviais, no entanto, devido a existência de forro não foi possível realizar registro com maior precisão.

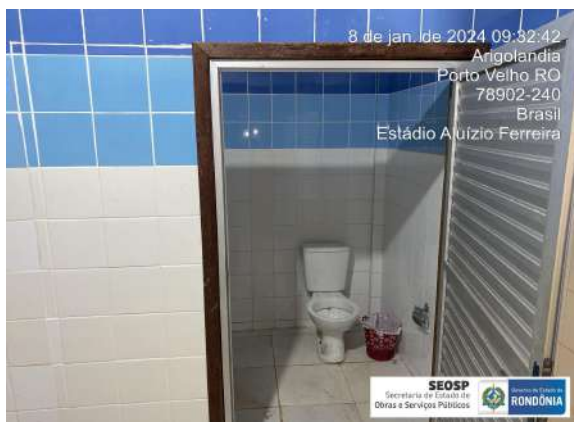
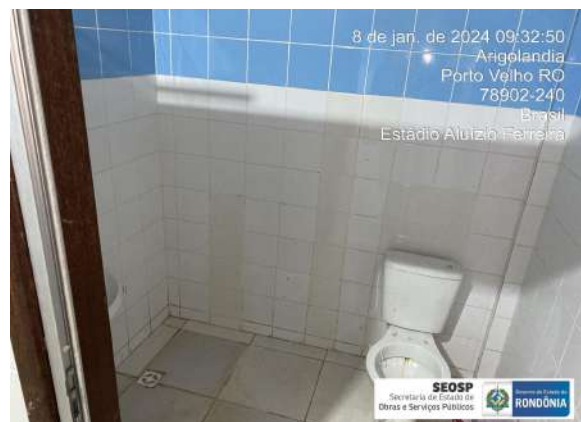
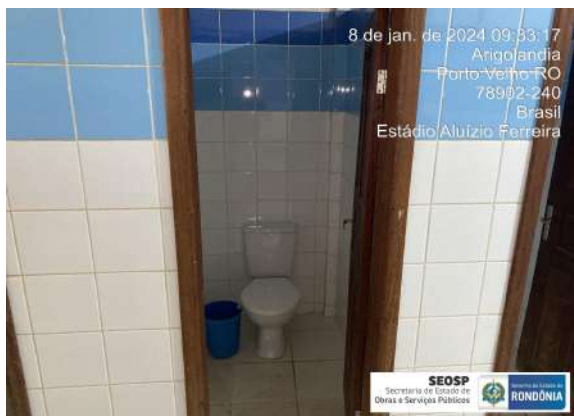
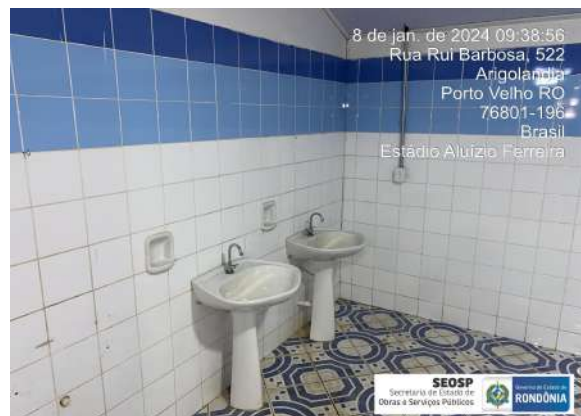
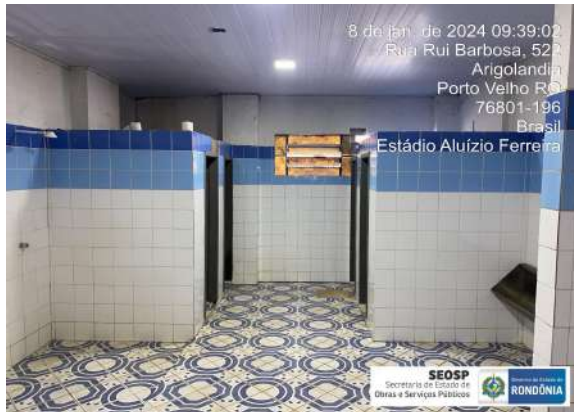
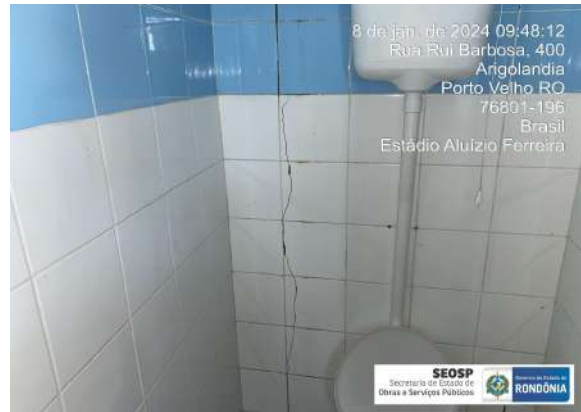
- **Características da Anomalia (Menu A):**

- Infiltrações;
- Eflorescências.

Não foram encontrados vazamentos na rede de esgoto.

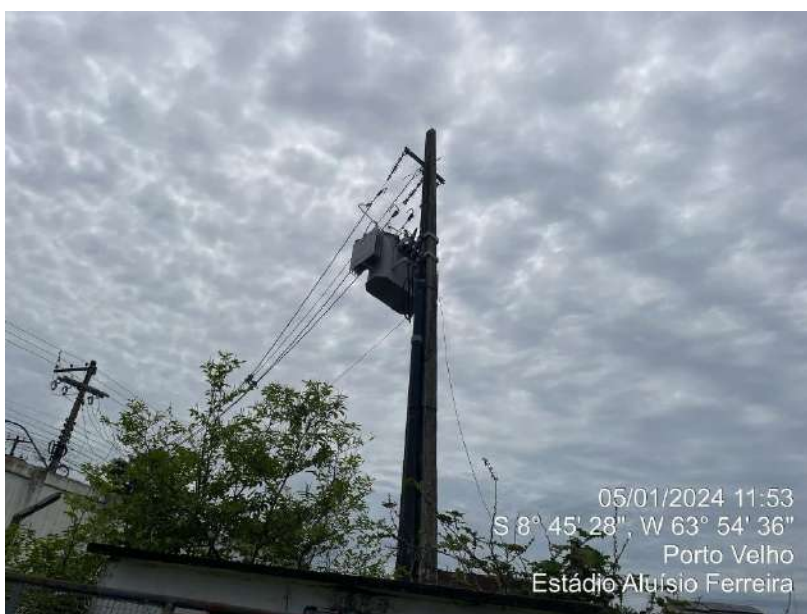
Cruzetas

- ☐ Não aplicável
- ☐ Não existe
- ☐ Insatisfatório
- ☒ Satisfatório

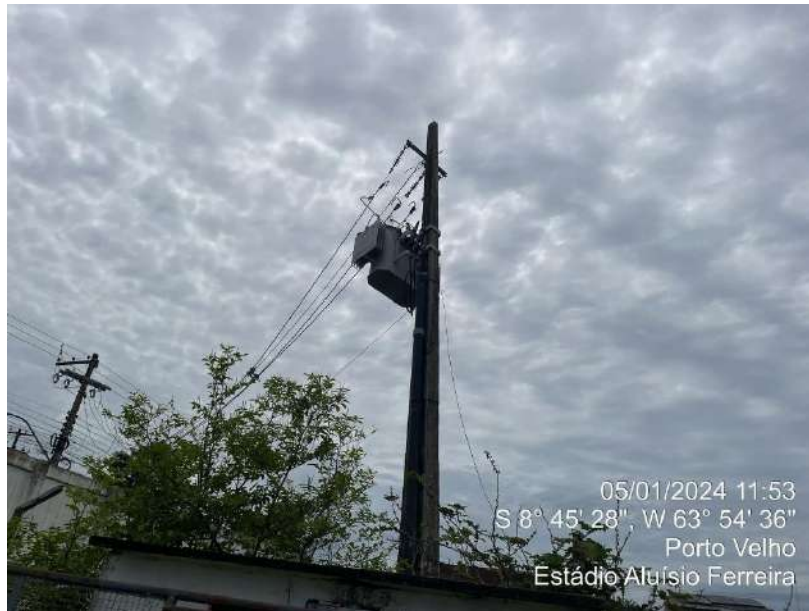
– Isoladores

- ☐ Não aplicável
- ☐ Não existe
- ☐ Insatisfatório
- ☒ Satisfatório

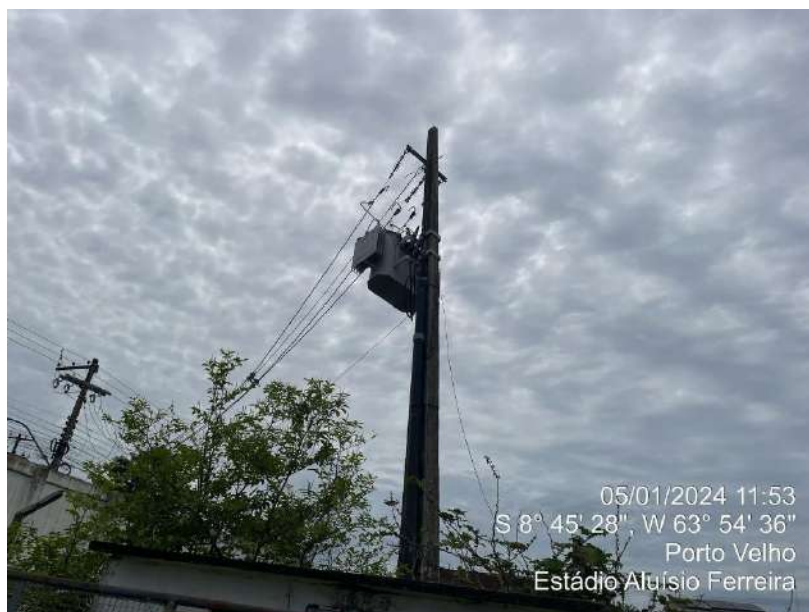
– Chaves Fusíveis

- ☐ Não aplicável
- ☐ Não existe
- ☐ Insatisfatório
- ☒ Satisfatório

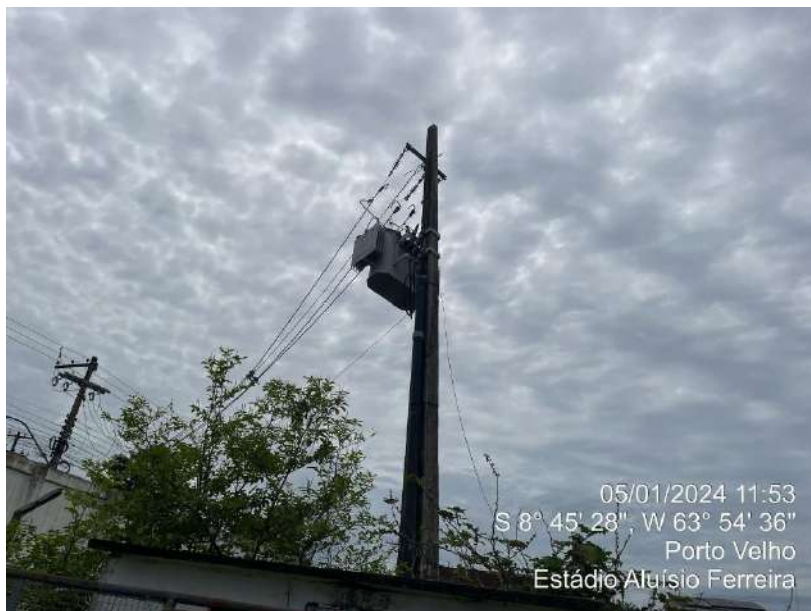
– Para-raios de distribuição

- ☐ Não aplicável
- ☐ Não existe
- ☐ Insatisfatório
- ☒ Satisfatório

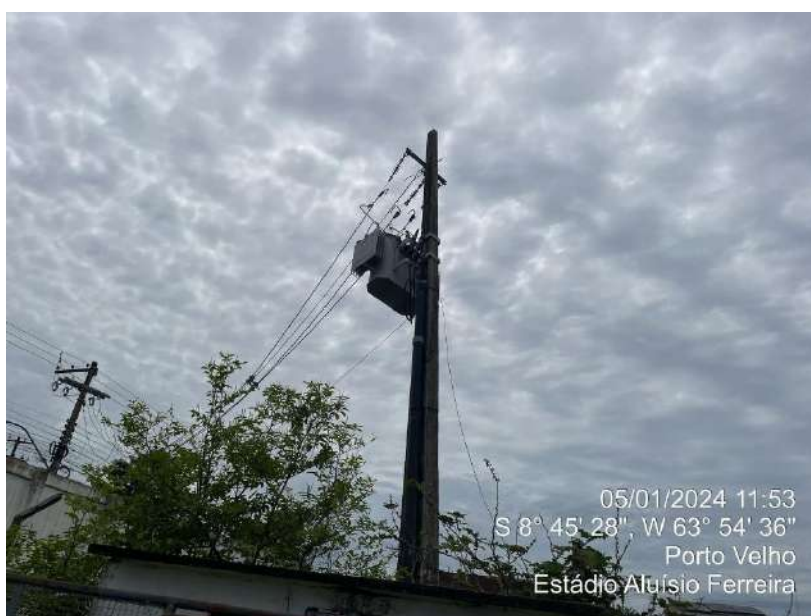
– Muflas e Terminações

- ☐ Não aplicável
- ☐ Não existe
- ☐ Insatisfatório
- ☒ Satisfatório

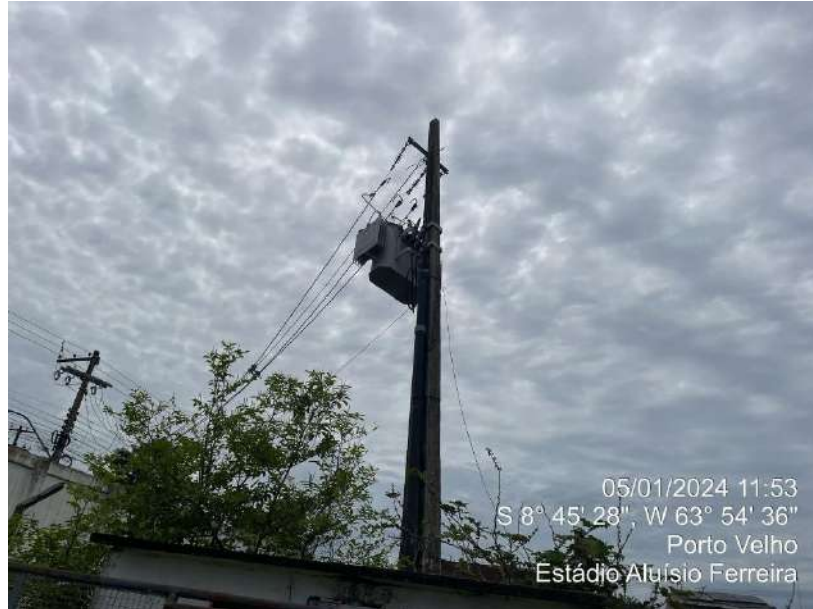
– Ferragens

- ☐ Não aplicável
- ☐ Não existe
- ☐ Insatisfatório
- ☒ Satisfatório

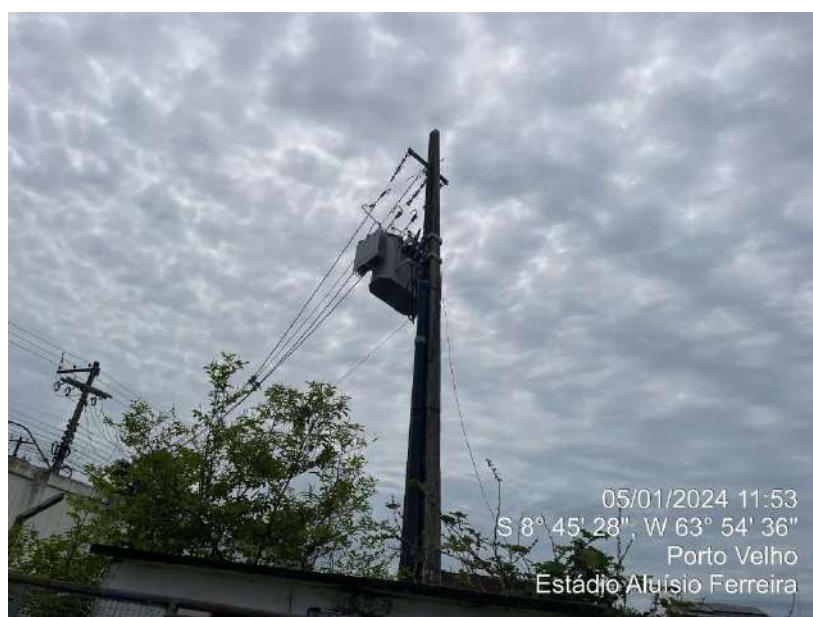
– Saída dos cabos subterrâneos/aéreos

- ☐ Não aplicável
- ☐ Não existe
- ☐ Insatisfatório
- ☒ Satisfatório

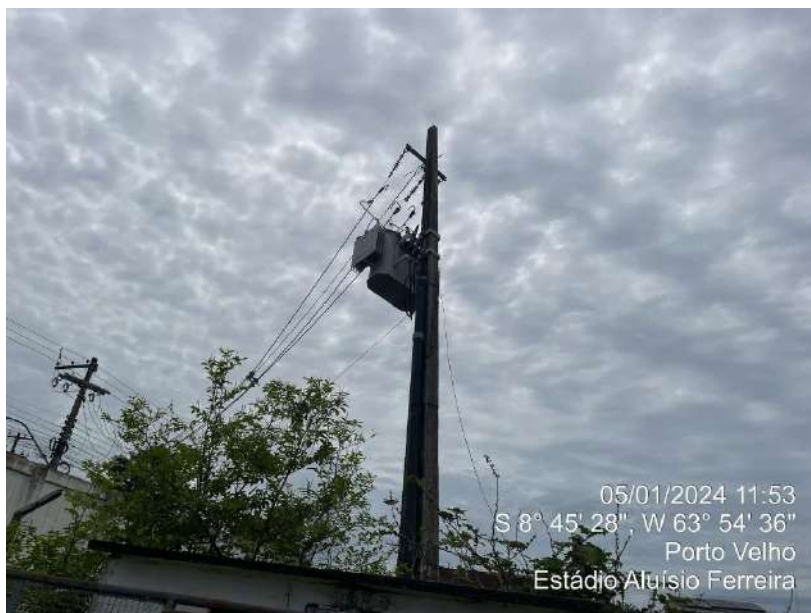
Transformadores (a óleo ou seco): verificar vazamentos, ruídos excessivos, limpeza, buchas de alta e baixa tensões, terminações de alta e baixa tensões, radiadores, relés de proteção, instrumentos de medição, nível do óleo e teste de rigidez do óleo isolante.

- ☐ Não aplicável
- ☐ Não existe
- ☐ Insatisfatório
- ☒ Satisfatório

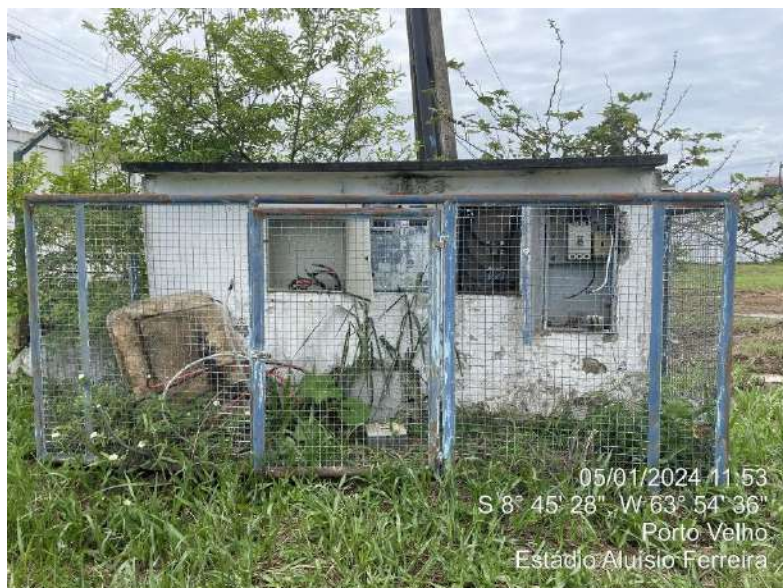
Medidores de energia: verificar condições gerais de funcionamento.

- ☐ Não aplicável
- ☐ Não existe
- ☒ Insatisfatório
- ☐ Satisfatório

Empresa de contrato: 471/PGE-2019, realizará uma reforma nas instalações elétricas.

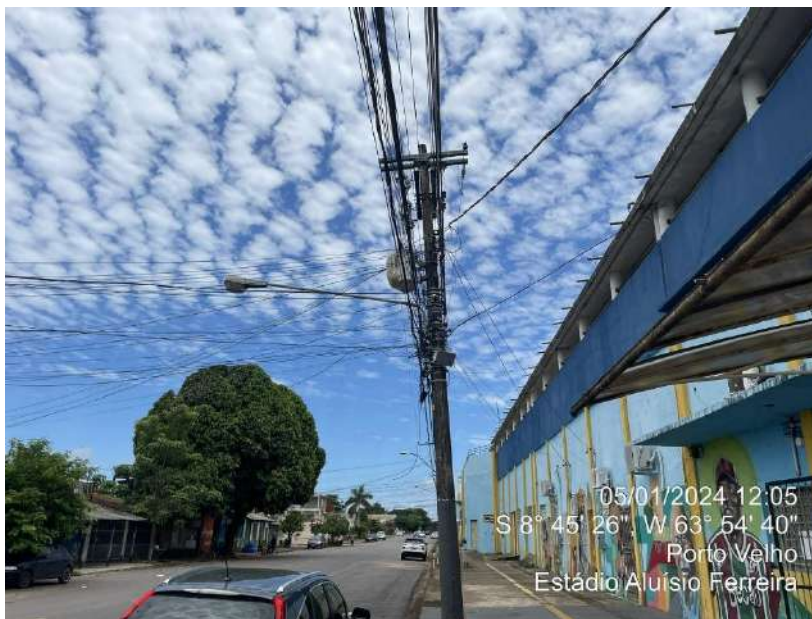
Poste de Entrada

- ☐ Não aplicável
- ☐ Não existe
- ☒ Insatisfatório
- ☐ Satisfatório

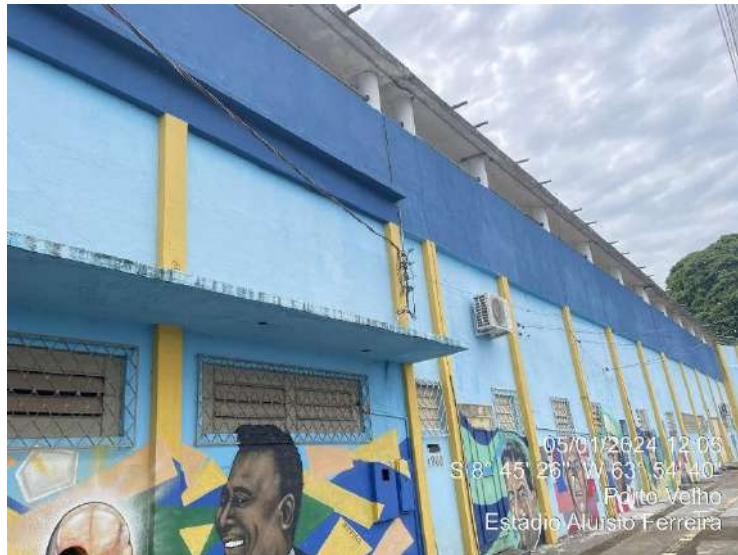
Cruzetas

- ☐ Não aplicável
- ☐ Não existe
- ☒ Insatisfatório
- ☐ Satisfatório

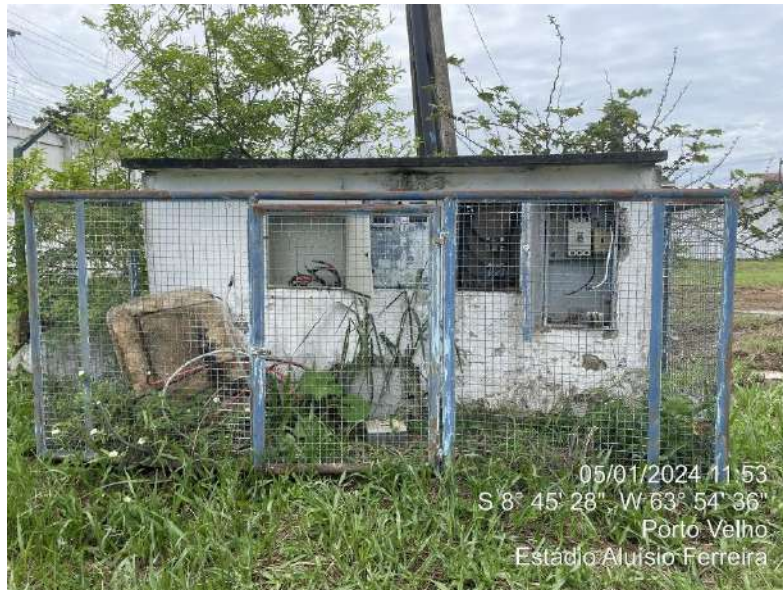
Estado geral dos circuitos: verificar isolamento, emendas, limpeza e caixas de passagem.

- ☐ Não aplicável
- ☐ Não existe
- ☒ Insatisfatório
- ☐ Satisfatório

Empresa de contrato: 471/PGE-2019, executa uma reforma nas instalações elétricas.

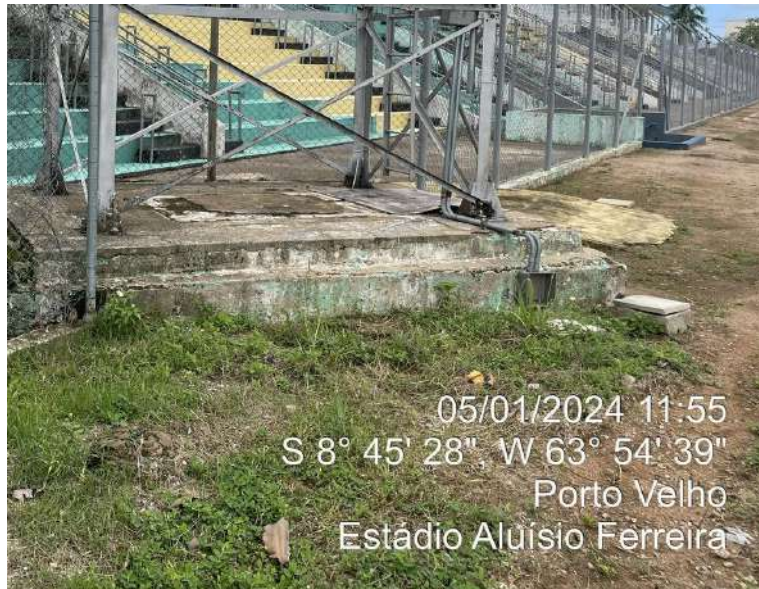
Banco de eletrodutos subterrâneos: verificar entrada e saída de eletrodutos corrugados e terminais de ligação.

- ☐ Não aplicável
- ☐ Não existe
- ☒ Insatisfatório
- ☐ Satisfatório

Empresa de contrato: 471/PGE-2019, executa uma reforma nas instalações elétricas.

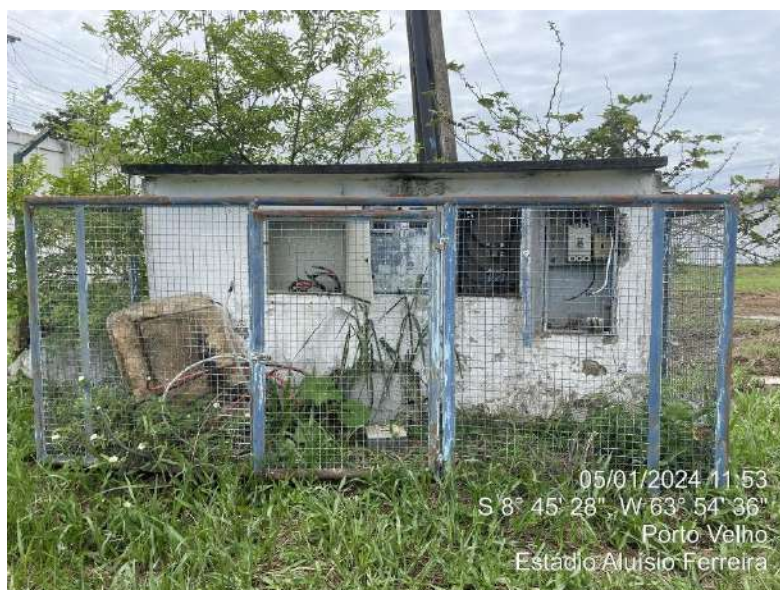
Estado geral da estrutura: verificar limpeza, fixação, identificação, visibilidade, placas de advertência, acessibilidade, existência de diagrama elétrico, isolamento das partes vivas, iluminação local, integridade mecânica, pintura, corrosão, fechaduras e dobradiças.

- ☐ Não aplicável
- ☐ Não existe
- ☒ Insatisfatório
- ☐ Satisfatório

Empresa de contrato: 471/PGE-2019, executa uma reforma nas instalações elétricas.

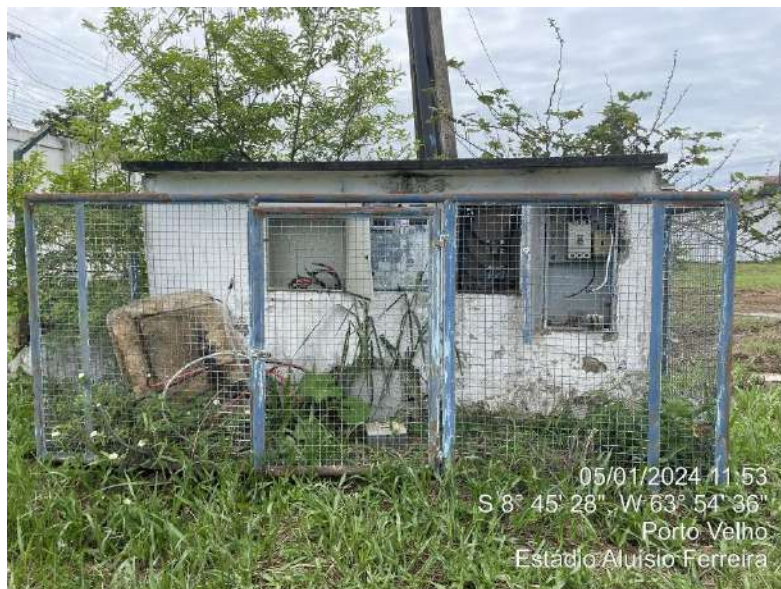
Estado geral: verificar sinais de aquecimento excessivo, rachaduras e ressecamento da isolação dos condutores e de seus elementos de conexão, fixação e suporte.

- ☐ Não aplicável
☐ Não existe
☒ Insatisfatório
☐ Satisfatório

Empresa de contrato: 471/PGE-2019, executa uma reforma nas instalações elétricas.

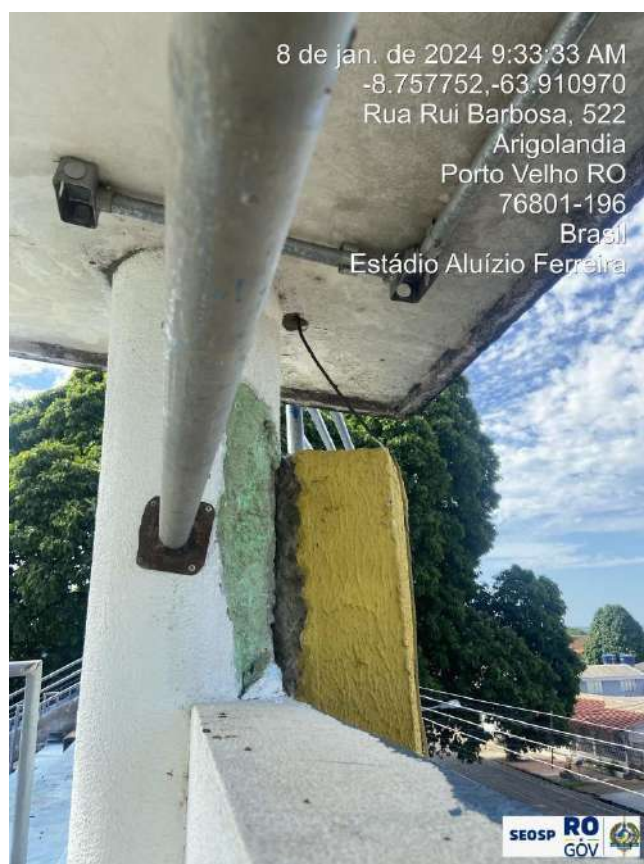
Métodos de instalação (NBR-5410): verificar instalação dos circuitos por meio dos métodos de referência A1, A2, B1, B2, C, D, E, F e G.

- ☐ Não aplicável
- ☐ Não existe
- ☒ Insatisfatório
- ☐ Satisfatório

Empresa de contrato: 471/PGE-2019, executa uma reforma nas instalações elétricas.

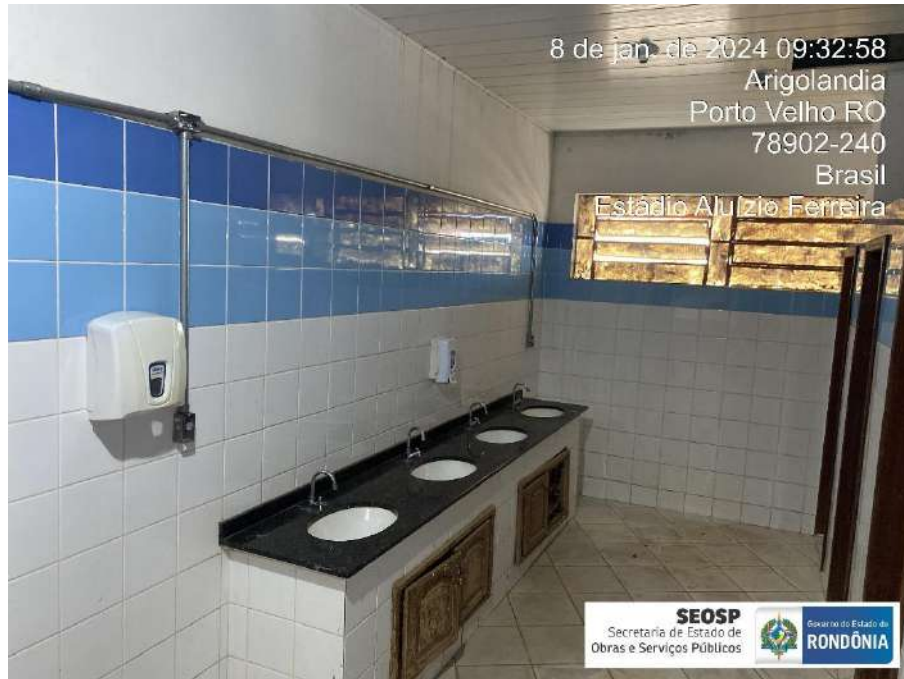
Tomadas e interruptores: verificar operação e proteção contra contatos direto e indireto.

- ☐ Não aplicável
- ☐ Não existe
- ☒ Insatisfatório
- ☐ Satisfatório

Empresa de contrato: 471/PGE-2019, executa uma reforma nas instalações elétricas.

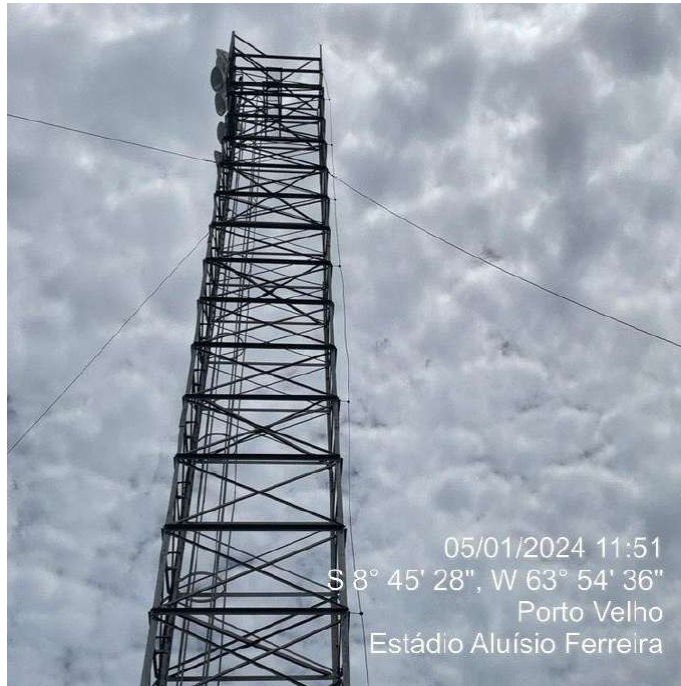
Estado geral: verificar limpeza, fixação dos equipamentos e segurança contra contatos diretos e indiretos.

- ☐ Não aplicável
- ☐ Não existe
- ☒ Insatisfatório
- ☐ Satisfatório

Empresa de contrato: 471/PGE-2019, executa uma reforma nas instalações elétricas.

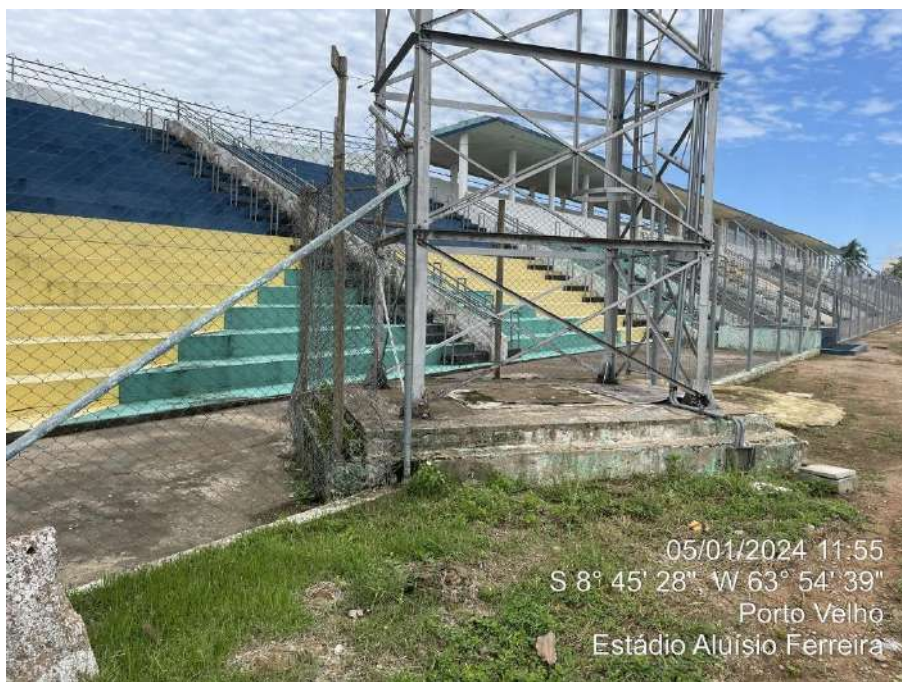
Quadro elétrico de acionamento: verificar funcionamento e estado de conservação de equipamentos como fusíveis, disjuntores, seccionadoras e contadoras.

- ☐ Não aplicável
- ☐ Não existe
- ☒ Insatisfatório
- ☐ Satisfatório

Empresa de contrato: 471/PGE-2019, executa uma reforma nas instalações elétricas.

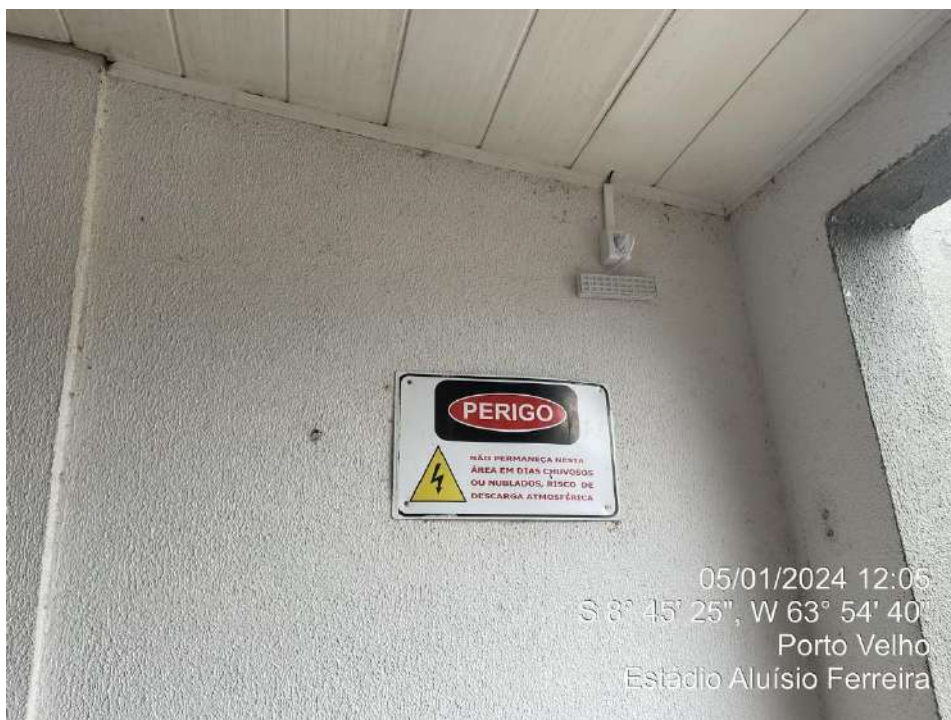
Unidades autônomas de iluminação: verificar limpeza, estado de conservação e operação, centrais de comando e supervisão, baterias e lâmpadas.

- ☐ Não aplicável
- ☐ Não existe
- ☒ Insatisfatório
- ☐ Satisfatório

Empresa de contrato: 471/PGE-2019, executa uma reforma nas instalações elétricas.

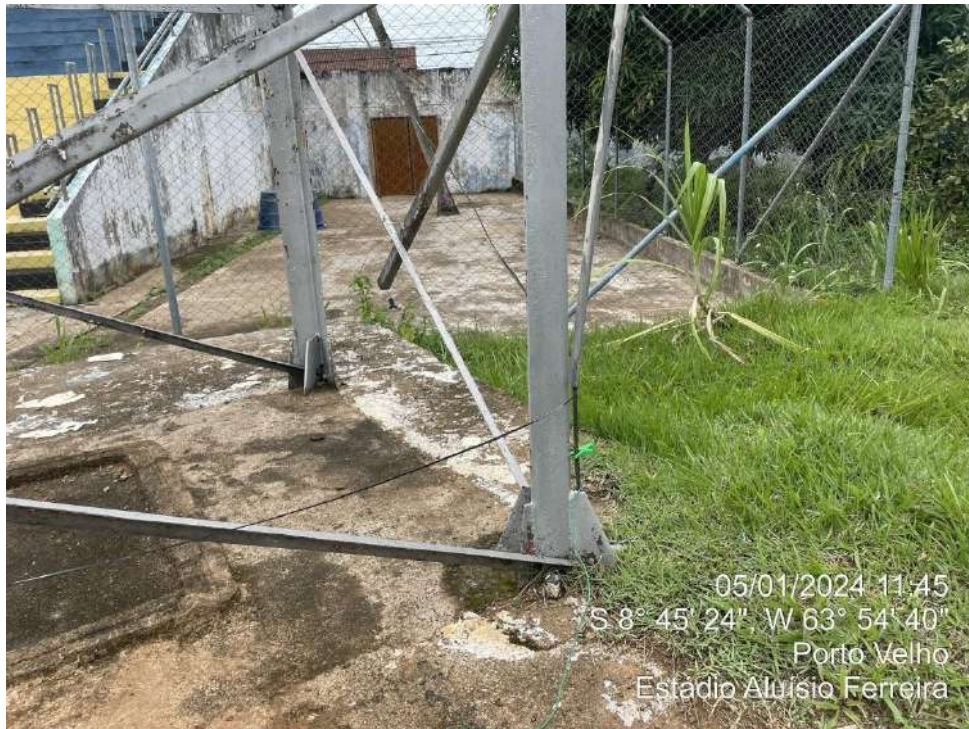
Sistema de aterramento geral: verificar existência de aterramento por meio das armaduras do concreto das fundações, fitas, barras ou cabos metálicos, malhas ou anéis metálicos enterrados circundando o perímetro da edificação, complementadas ou não por hastes metálicas verticais.

- ☐ Não aplicável
- ☐ Não existe
- ☒ Insatisfatório
- ☐ Satisfatório

Empresa de contrato: 471/PGE-2019, executa uma reforma no aterramento.
