LAUDO DE VISTORIA DE ENGENHARIA

Nome do estádio: Aluísio Ferreira de Oliveira

Apelido do estádio: Aluizão

Cidade: Porto Velho

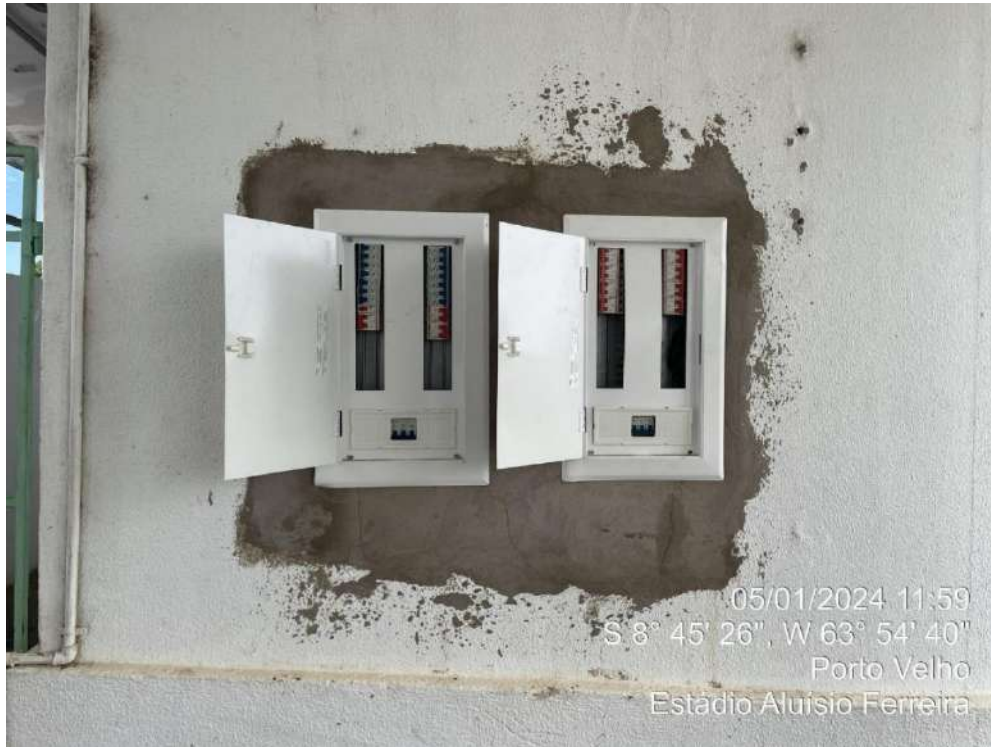
ao quadro e saída aos circuitos dos condutores de proteção (terra) e existência de barramento de proteção.

- ☐ Não aplicável
- ☐ Não existe
- ☒ Insatisfatório
- ☐ Satisfatório

Empresa de contrato: 471/PGE-2019, executa uma reforma no aterramento.

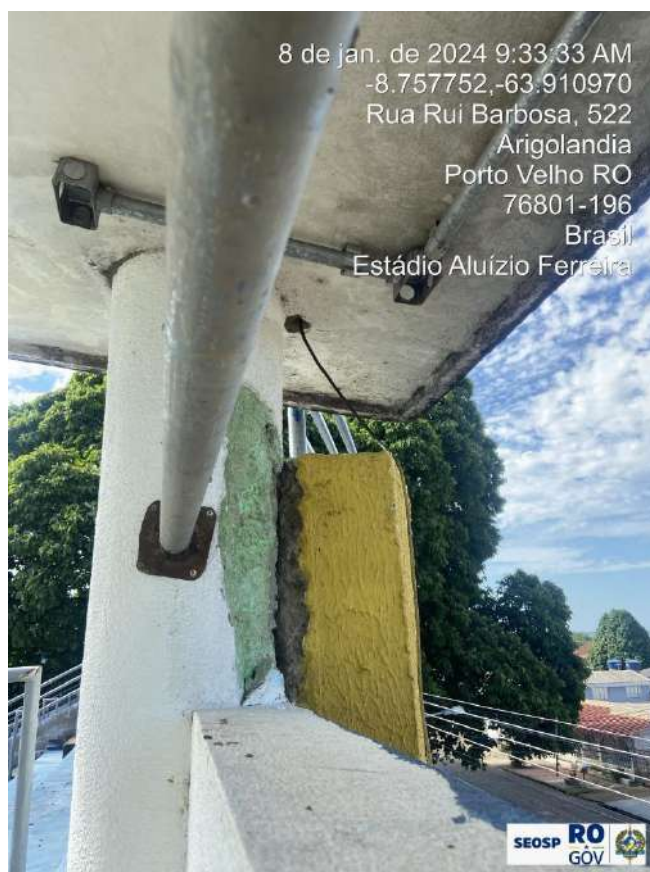
Circuitos terminais: verificar condutor de proteção (terra) e aterramento das tomadas de corrente.

- ☐ Não aplicável
- ☐ Não existe
- ☒ Insatisfatório
- ☐ Satisfatório

Empresa de contrato: 471/PGE-2019, executa uma reforma no aterramento.

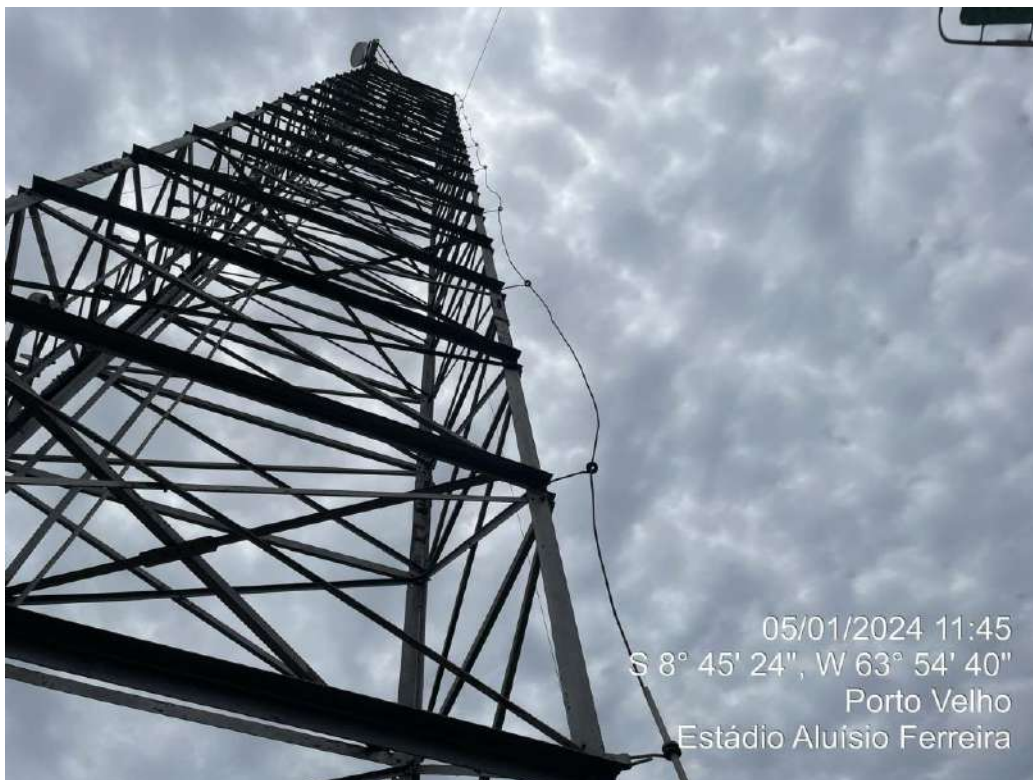
Sistema de iluminação do estádio: verificar condutor de proteção (terra) e aterramento das partes metálicas.

- ☐ Não aplicável
- ☐ Não existe
- ☒ Insatisfatório
- ☐ Satisfatório

Empresa de contrato: 471/PGE-2019, executa uma reforma no aterramento.

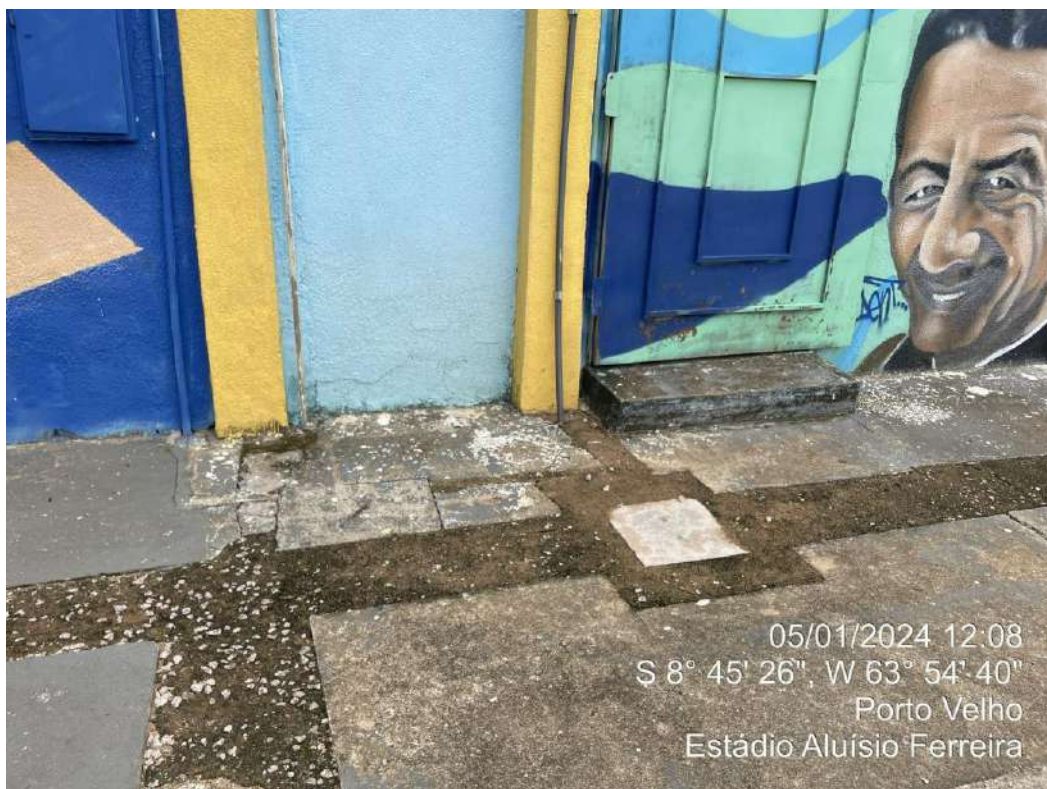
Projeto de SPDA: verificar existência do projeto e conformidade às instalações existentes de SPDA.

- ☐ Não aplicável
- ☐ Não existe
- ☒ Insatisfatório
- ☐ Satisfatório

Empresa de contrato: 471/PGE-2019, executa uma reforma no SPDA.

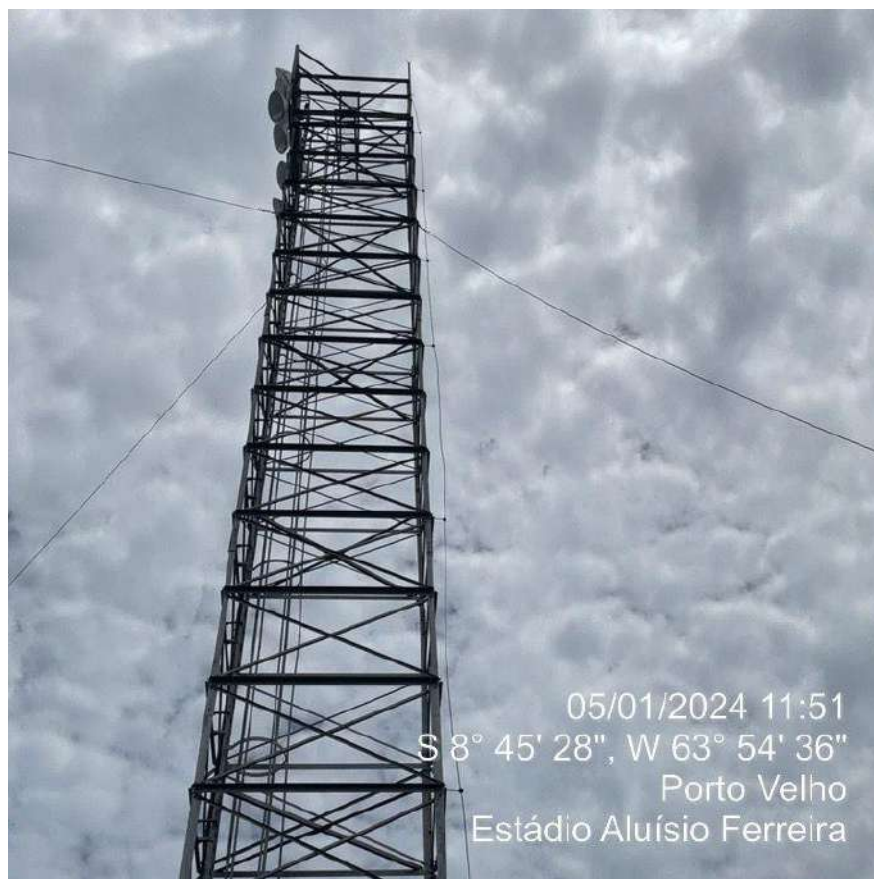
Componentes do SPDA: verificar estado de conservação de conexões, de todos os componentes dos subsistemas de captação, de descida e aterramento e se fixações estão firmes e livres de corrosão.

- ☐ Não aplicável
- ☐ Não existe
- ☒ Insatisfatório
- ☐ Satisfatório

Empresa de contrato: 471/PGE-2019, executa uma reforma no SPDA.

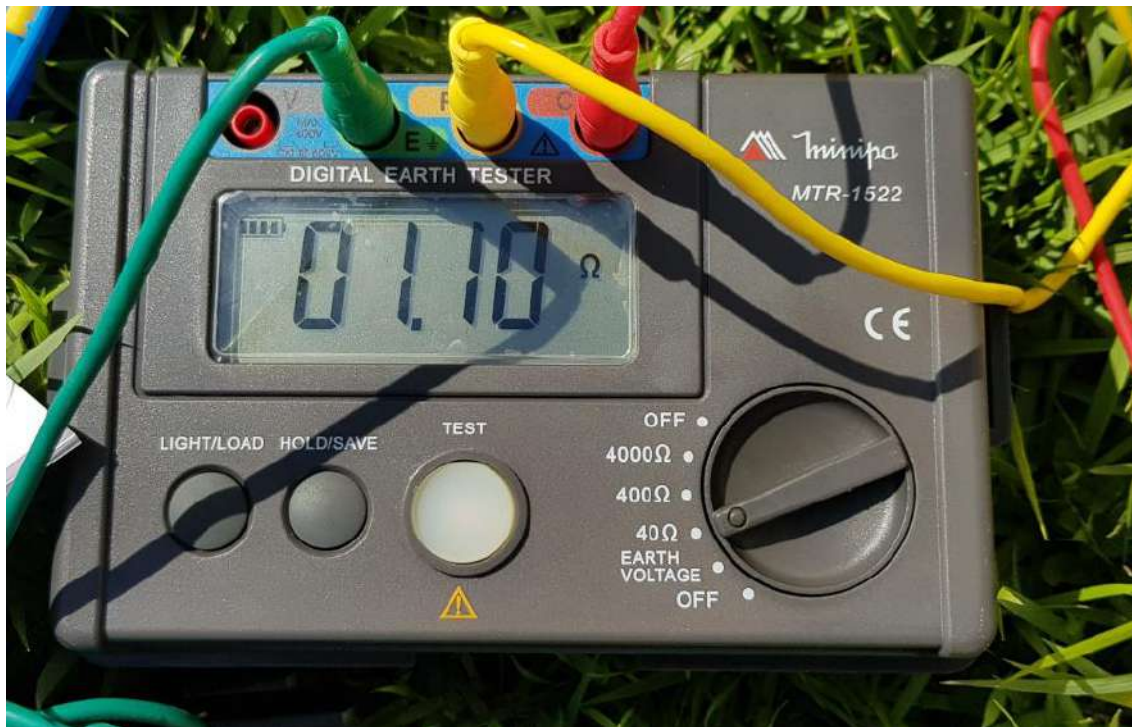
Resistência de aterramento: obter ensaio de resistência de aterramento conforme orientação normativa. Caso a estrutura utilize as fundações como eletrodo de aterramento desconsiderar este item.

- ☐ Não aplicável
- ☐ Não existe
- ☒ Insatisfatório
- ☐ Satisfatório

Empresa de contrato: 471/PGE-2019, executa uma reforma no SPDA.

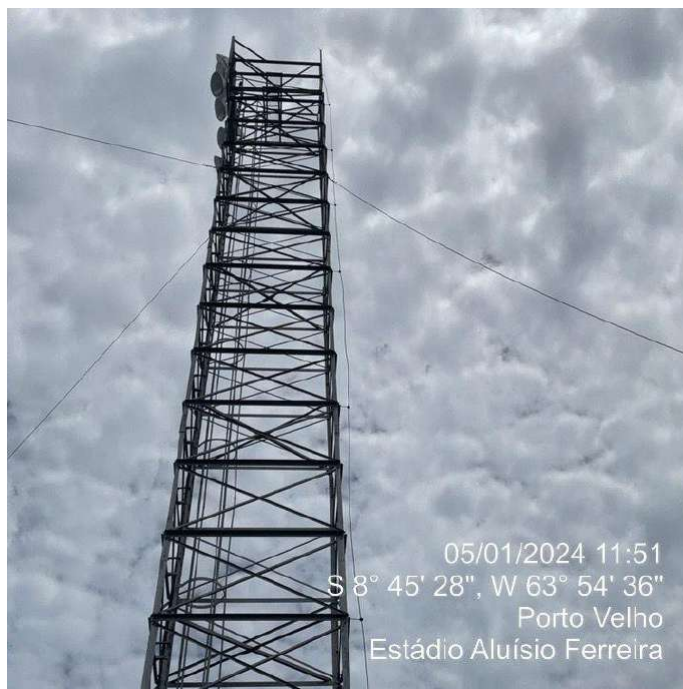
- ☐ Atendido
☒ Atendido com Restrições

Necessidade de que a empresa com o contrato: 471/PGE-2019, para reforma do estádio Aluísio Ferreira, finalize os serviços referente ao Sistema de Rroteção Contra Descargas Atmosféricas, para que seja assegura a completa funcionalidade do SPDA.

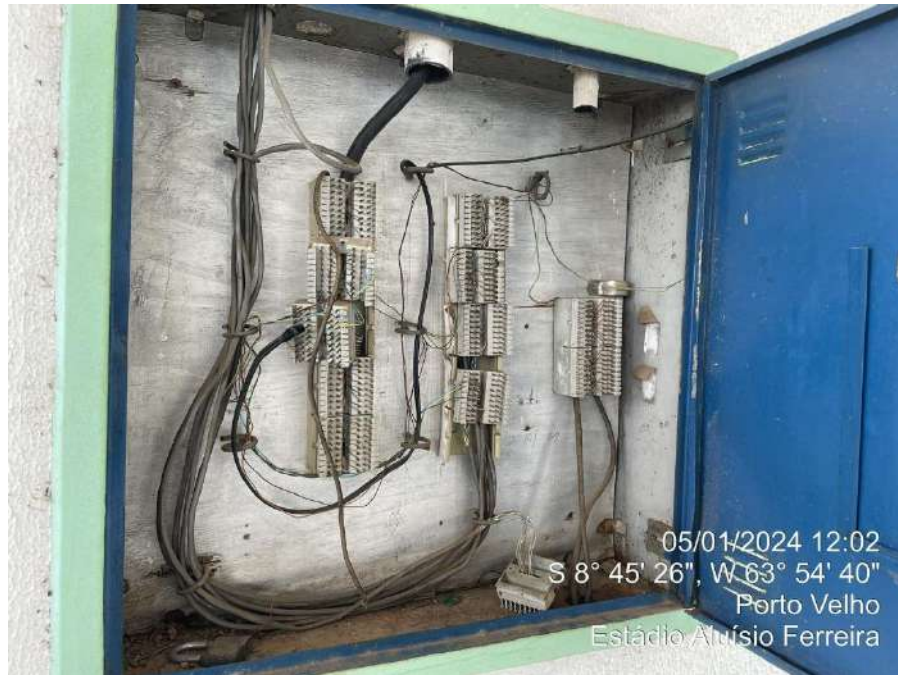
secundários, das estruturas de encaminhamento dos condutores, estado dos cabos óticos e de pares metálicos e racks de proteção.

- ☐ Não aplicável
- ☐ Não existe
- ☒ Insatisfatório
- ☐ Satisfatório

Empresa de contrato: 471/PGE-2019, executa uma reforma no sistema de telefonia.

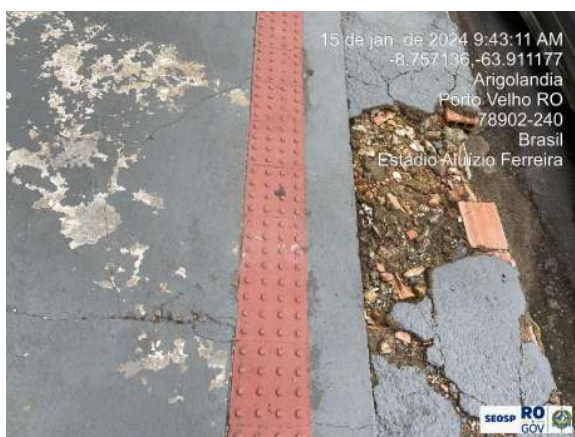
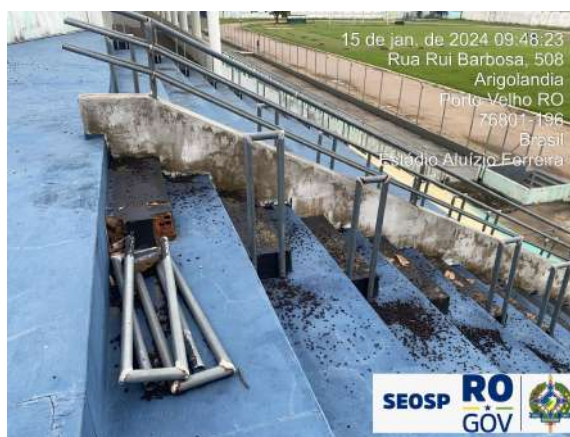
1.1 – Os pisos do setor apresentam alguma anomalia?

- Integridade dos rejuntamentos;
- Trincas e fissuras repetidas nos elementos estruturais de forma aleatória.
- Classificação de Anomalia
 - ☒ Endógena
 - ☐ Exógena
 - ☐ Natural
 - ☐ Funcional
- Classificação de Risco
 - ☐ Mínimo
 - ☒ Médio
 - ☐ Crítico

Observações: Piso cimentado com trincas e fissuras de risco médio apresentados de forma aleatória no piso das circulações de acesso às arquibancadas.

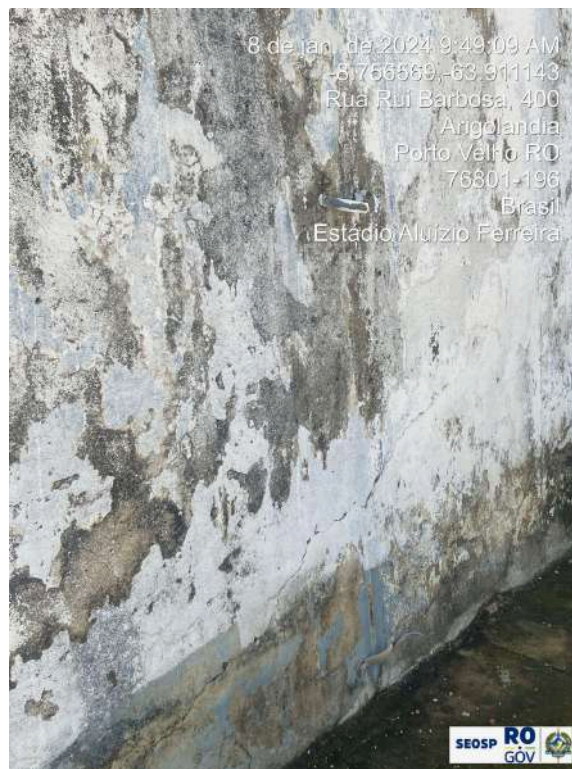
1.2- As paredes do setor apresentam alguma anomalia?

- Infiltrações;
- Trincas e fissuras repetidas nos elementos estruturais de forma aleatória.

Observações: Paredes em alvenaria, rebocadas e pintadas, apresentam trincas e fissuras de risco médio apresentados de forma aleatória nos fechamentos das arquibancadas, circulação de acesso as arquibancadas e mureta do fechamento do campo.

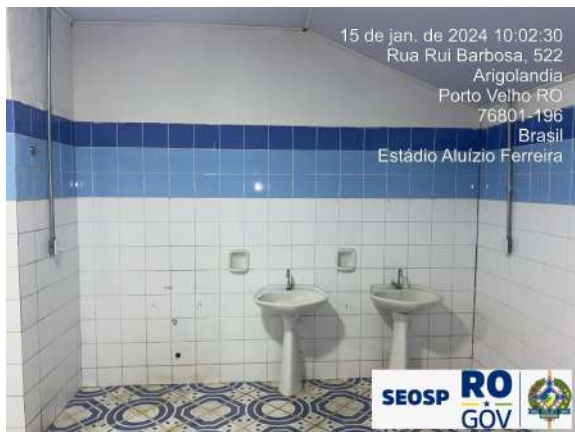
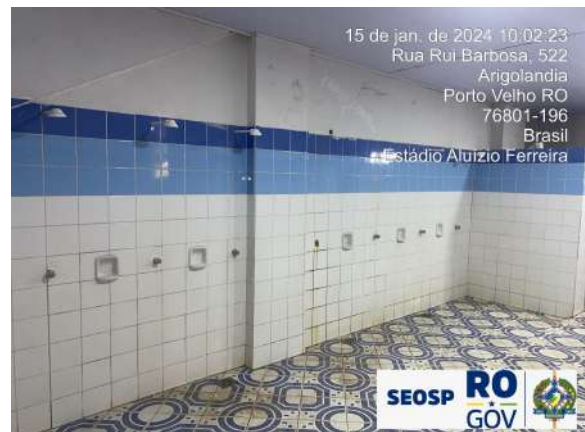
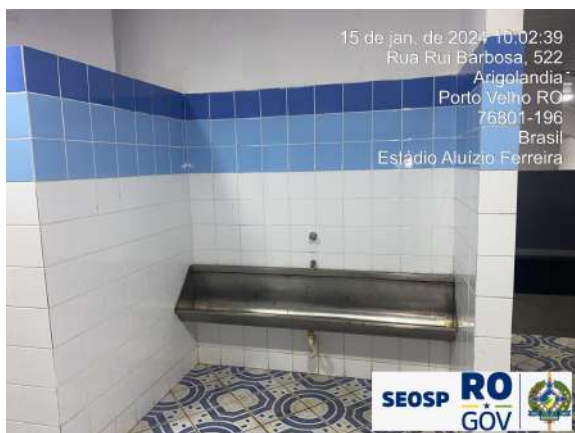
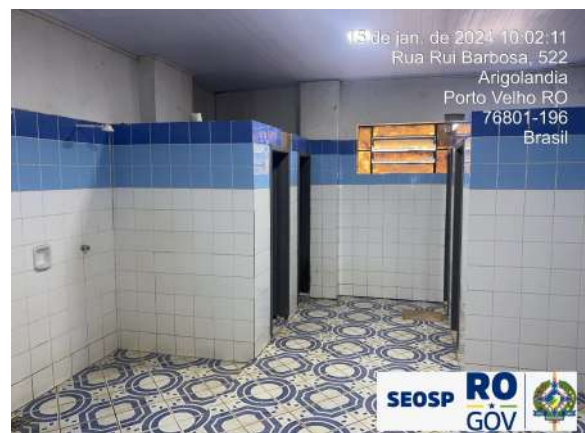
Observações: Revestimento cerâmico instalados apenas nos sanitários (piso e parede) e no piso de circulação de acesso aos sanitários e não apresentam peças danificadas que possam causar acidentes.

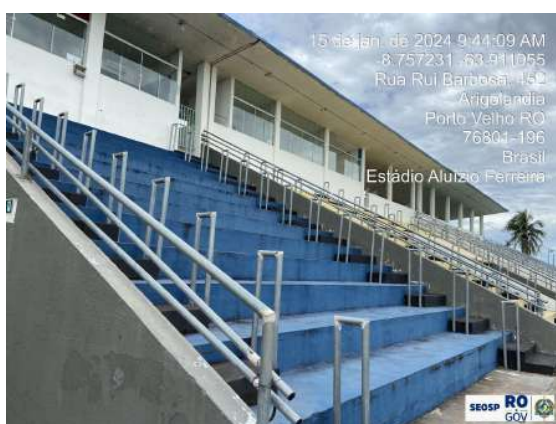
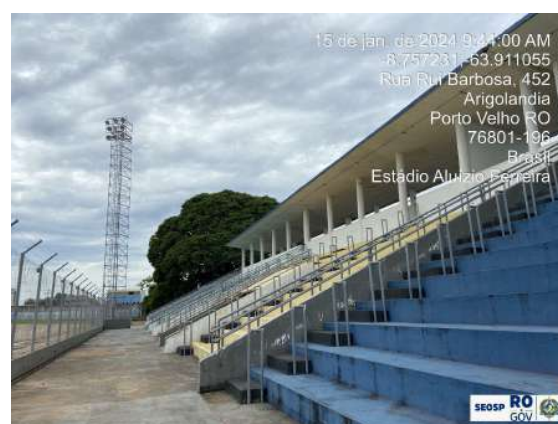
1.4 – As empenas do setor apresentam alguma anomalia?

Observações: A cobertura existente é de laje descoberta sobre os pilares, não possui empenas.

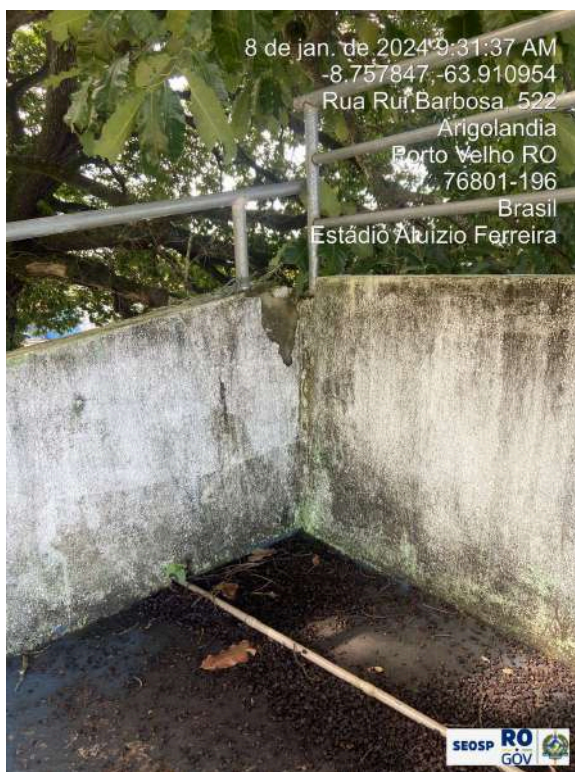
1.5 – As alvenarias do setor apresentam alguma anomalia?

- Infiltrações;
- Trincas e fissuras repetidas nos elementos estruturais de forma aleatória.

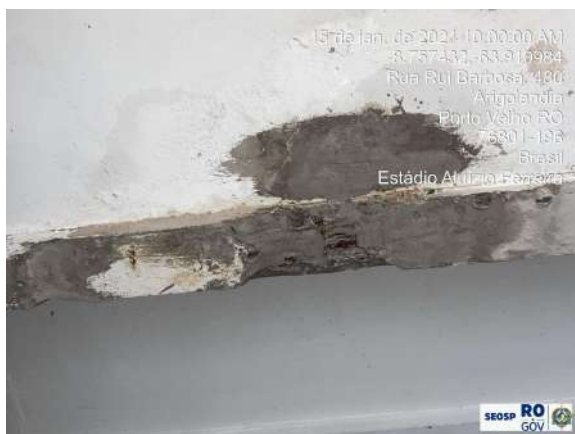
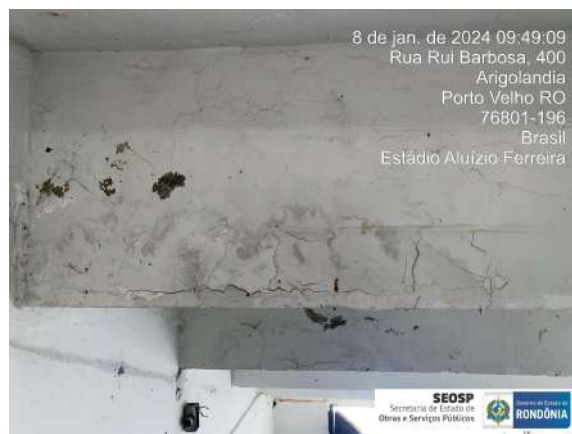
1.6 – O revestimento das armaduras apresenta alguma anomalia?

- Infiltrações;
- Trincas e fissuras repetidas nos elementos estruturais de forma aleatória;
- Fungos e bolores.

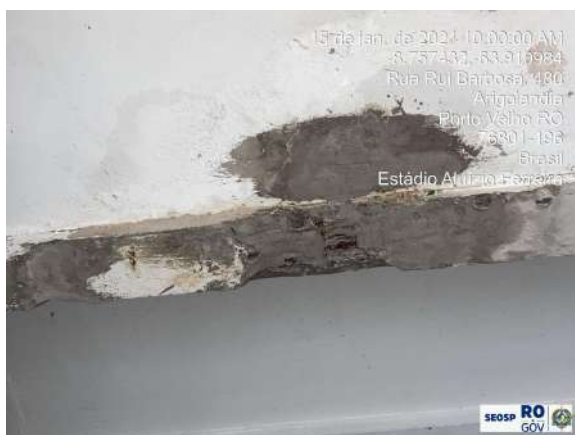
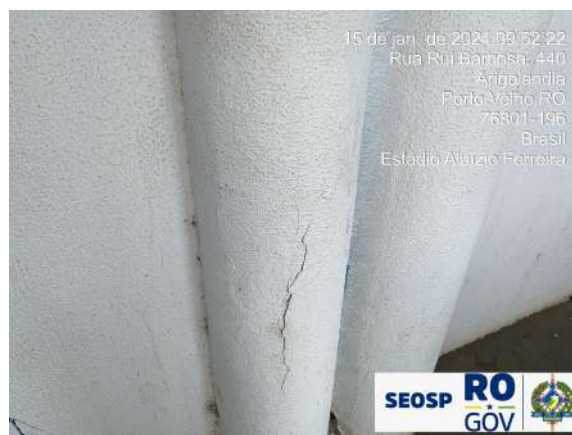
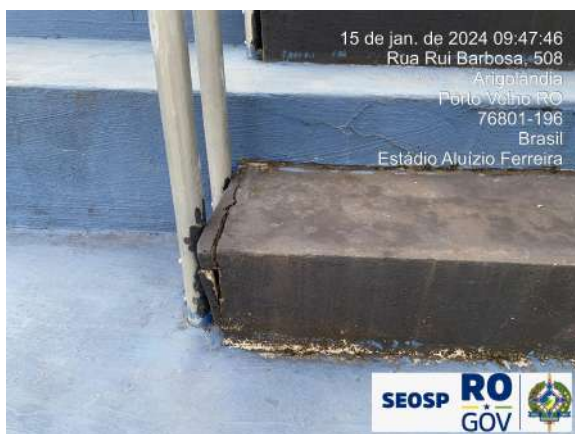
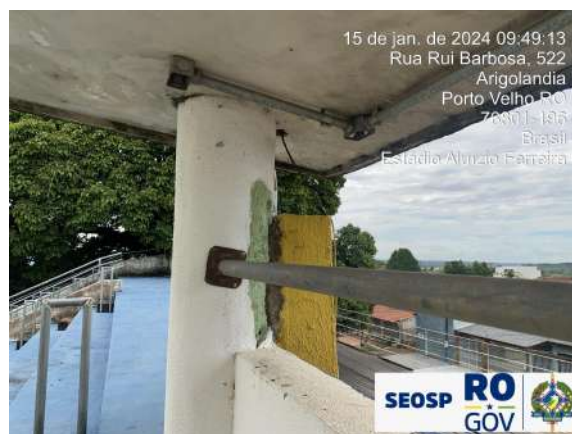
1.7 – Os blocos estruturais do setor apresentam alguma anomalia?

- Infiltrações;
 - Trincas transpassantes.
-
- Classificação de Anomalia
 - ☐ Endógena
 - ☒ Exógena
 - ☐ Natural
 - ☐ Funcional

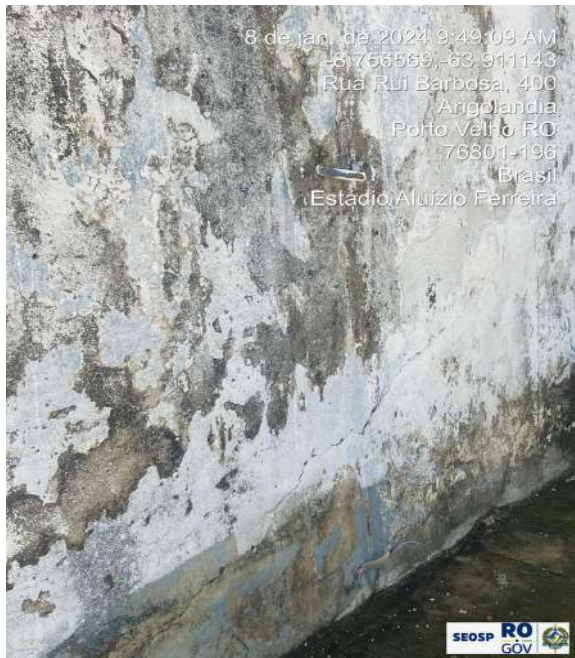
- Infiltrações;
- Trincas e fissuras repetidas nos elementos estruturais de forma aleatória.

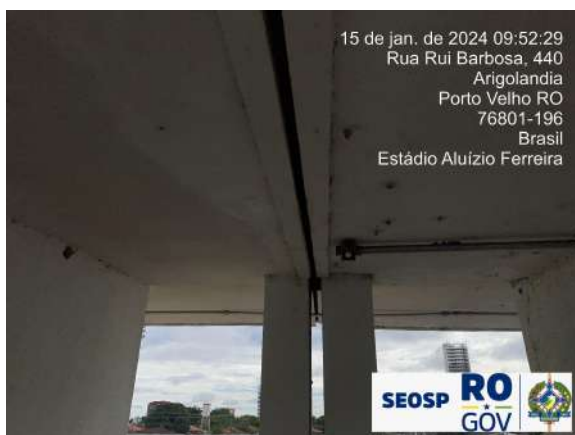
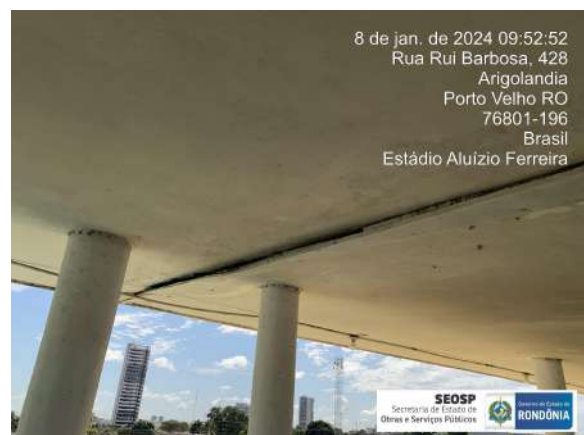
- Desaprumo;
- Infiltrações;
- Integridade dos rufos.

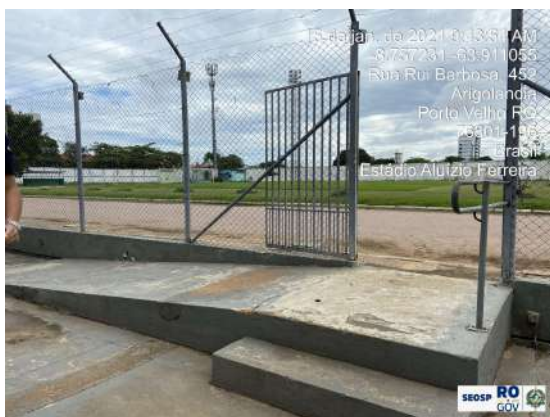
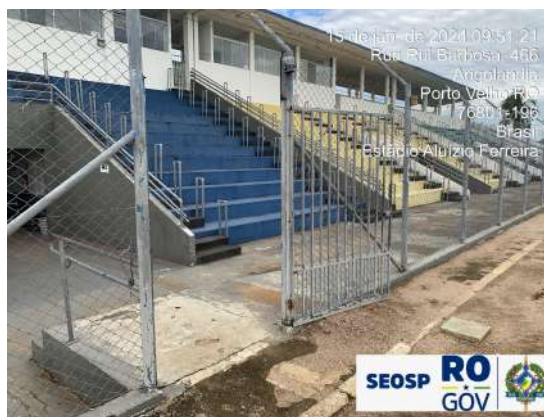
2.1 – Os gradis do setor apresentam alguma anomalia?

- Corrosão nos gradis.

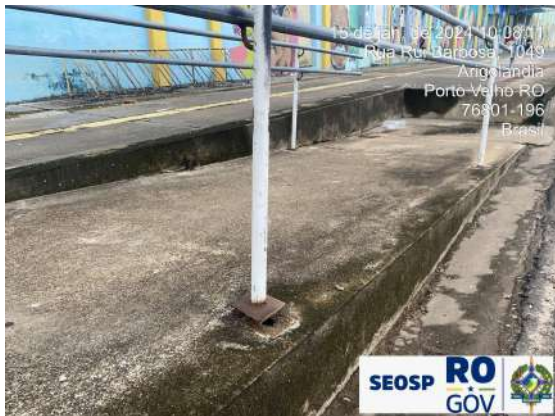
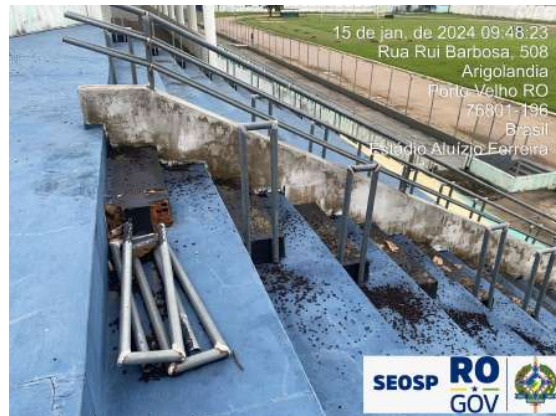
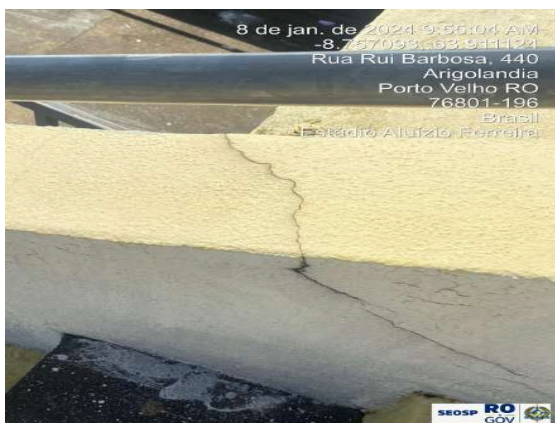
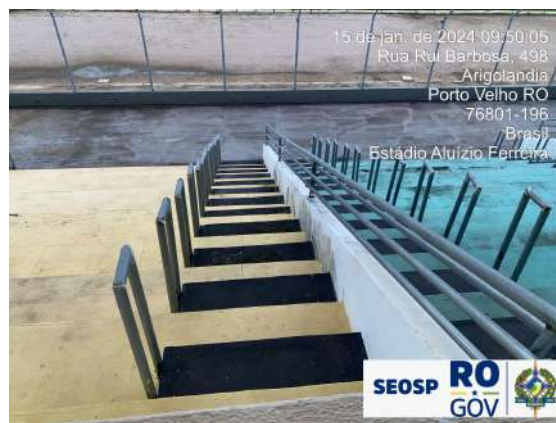
2.2 – Os guarda-corpos do setor apresentam alguma anomalia?

- Trincas e fissuras repetidas nos elementos;
- Avaria nos chumbadores na alvenaria.

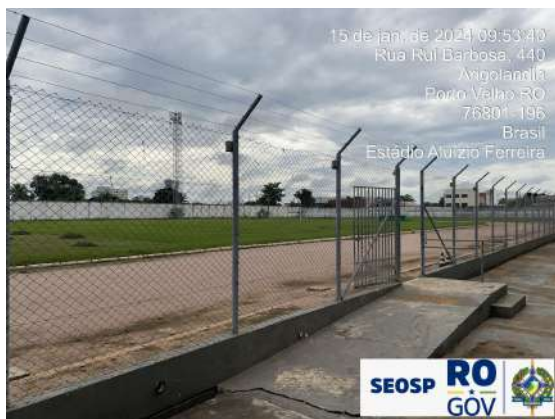
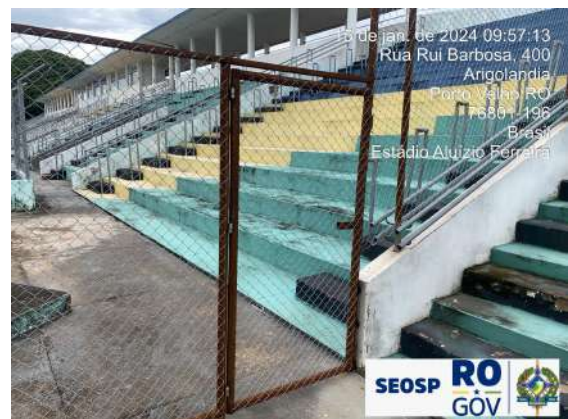
2.3 – Os alambrados do setor apresentam alguma anomalia?

- Avaria nos chumbadores nas alvenarias.

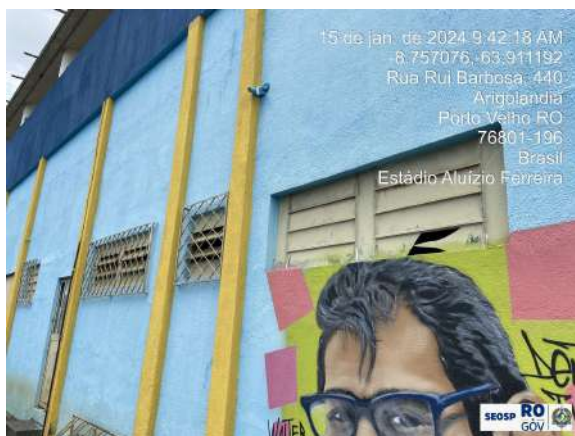
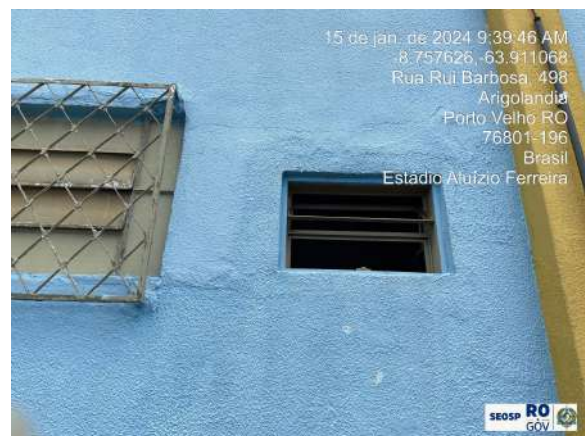
- Pontos de corrosão com desgaste excessivo das seções metálicas;
- Vidros trincados ou quebrados.

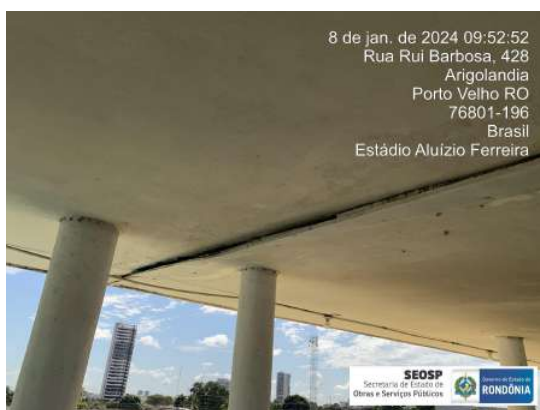
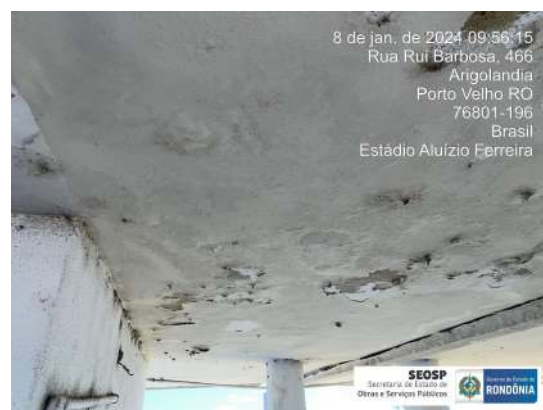
3.1– A cobertura do setor apresenta alguma anomalia?

- Estado de calhas e rufos;
- Condições do sistema de impermeabilização, seu desempenho;
- Infiltrações em lajes;
- Infiltrações em arquibancadas.

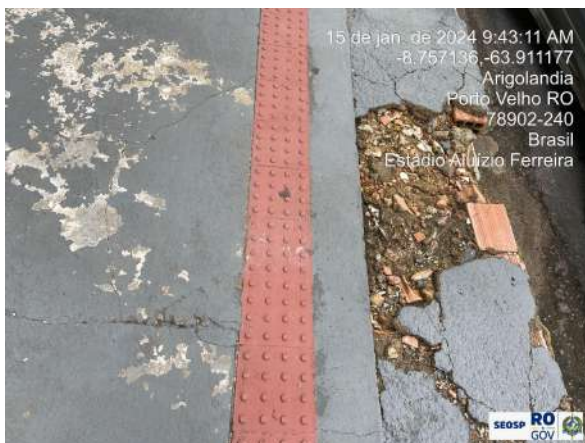
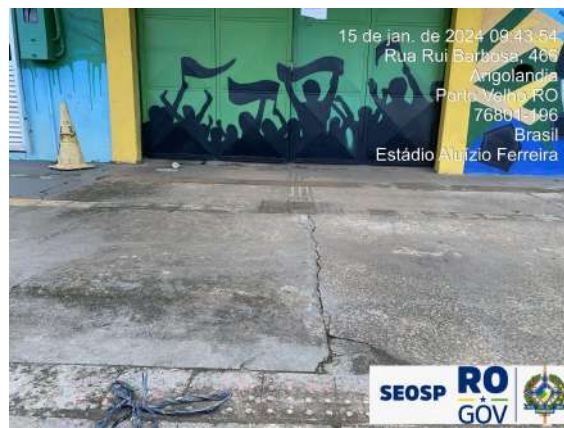
10.1.4.5 Este passeio/calçada apresenta alguma falha?

- O piso tátil de alerta não está em bom estado de conservação.
- O piso tátil direcional não está em bom estado de conservação.
- Outra falha: piso tátil de alerta e direcional retirados, sem reposição.

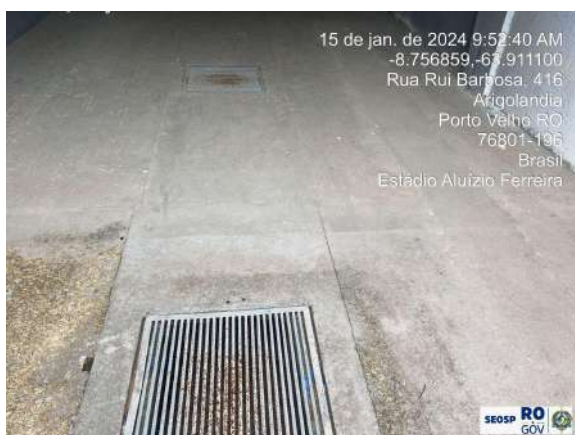
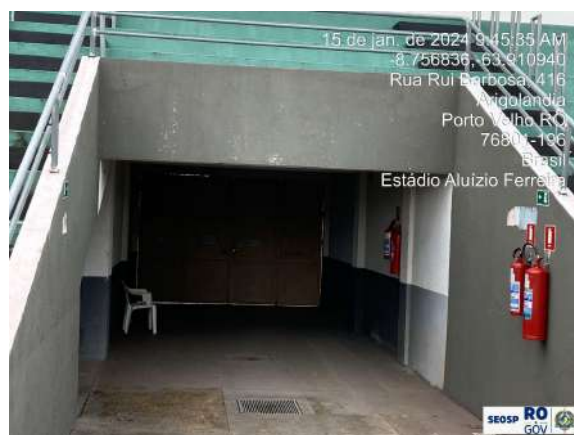
10.2.1.2 A rota acessível apresenta alguma anomalia?

- Existem grelhas no fluxo principal da circulação que dificultam o deslocamento de PMR.
- Existem juntas de dilatação no piso da circulação que dificultam o deslocamento de PMR.

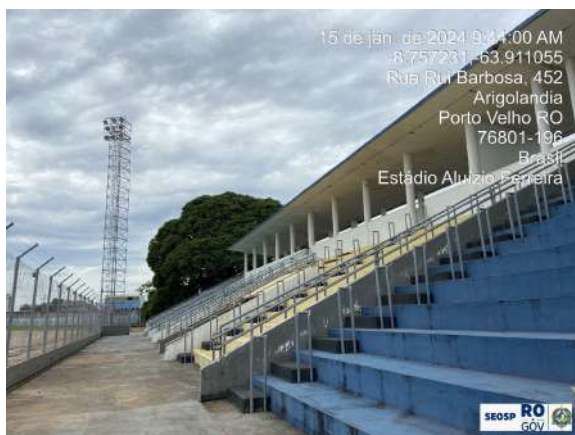
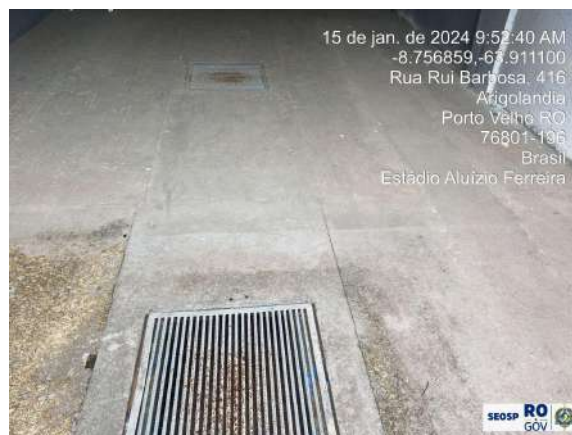
10.2.2.2 Esta circulação apresenta alguma anomalia?

- Existem grelhas no fluxo principal da circulação que dificultam o deslocamento de PMR.

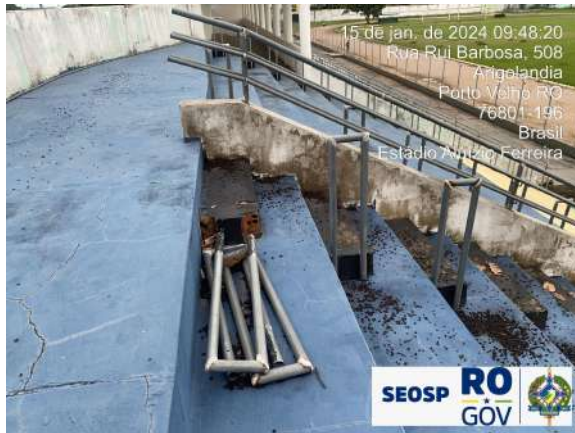
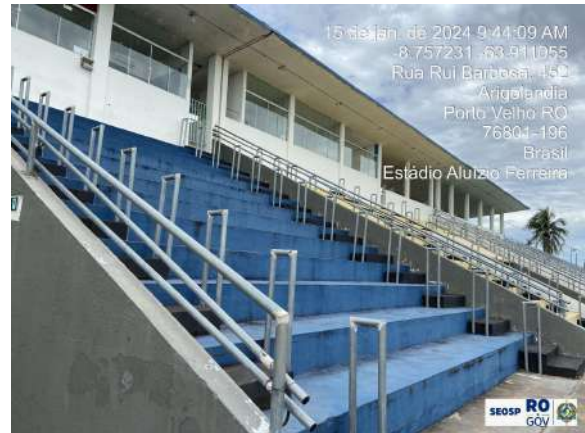
10.2.5.5 Caracterização de falha

- O corrimão da escada não possui sinalização em Braille nem anel de textura contrastante com a do corrimão, indicando início, final e mudanças de direção.
- Não havia sinalização tátil de alerta junto ao início e final da escada.
- Não há sinalização visual colorida na borda dos degraus.

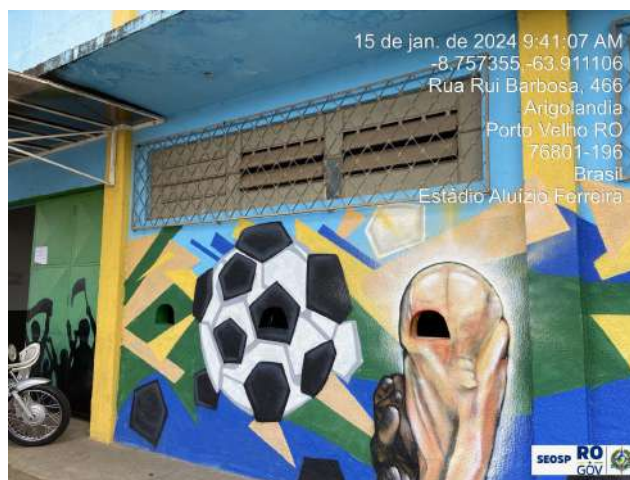
10.3.3. Identificação do guichê:

Três vãos na alvenaria

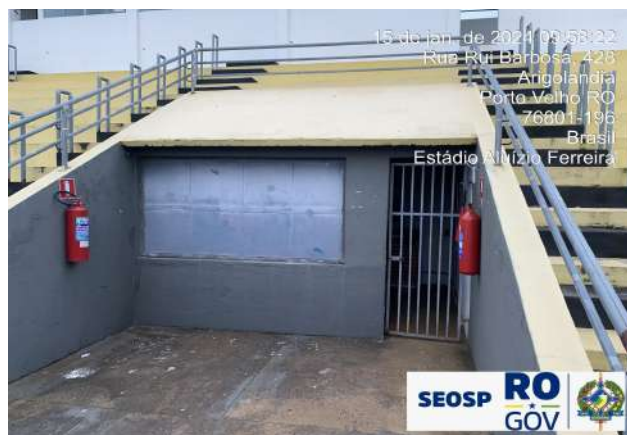
10.3.2.3 Identificação do bar, lanchonete ou ponto de venda:

Dois bares/Lanchonetes entre as arquibancadas

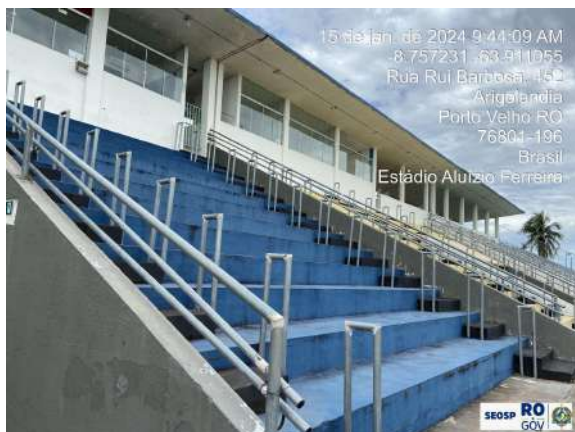
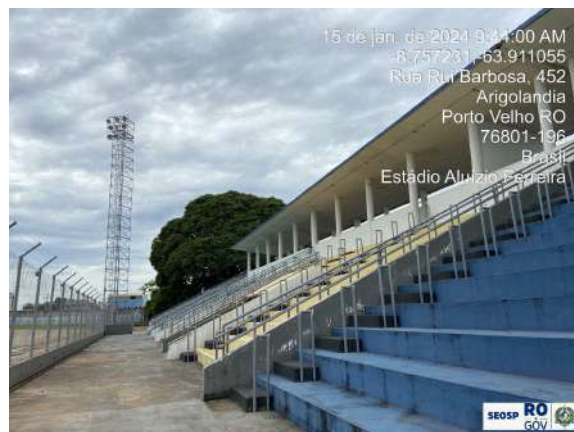
Identificação do guarda-corpo (localização do mesmo):

Guarda corpo arquibancadas

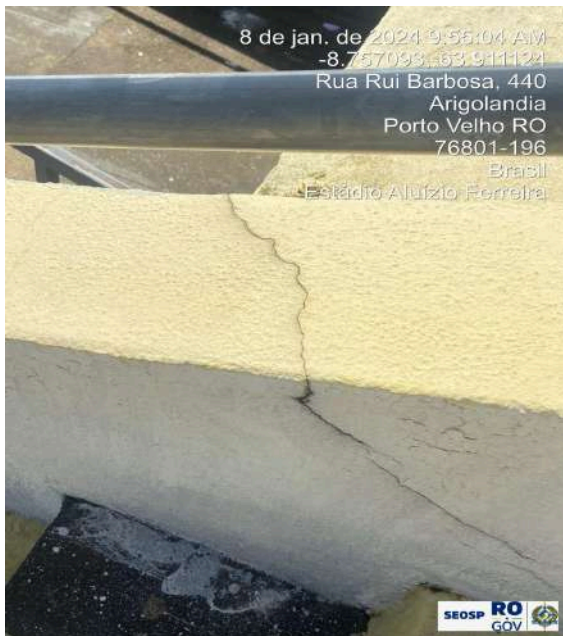
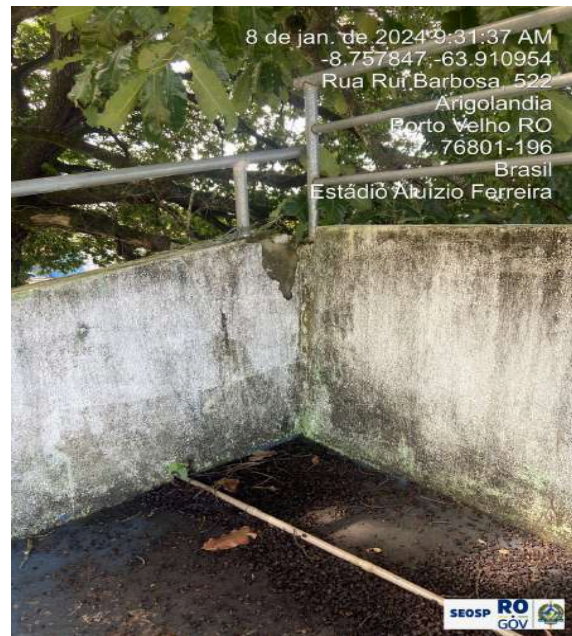
10.3.2.1 Caracterização de falha

- O acabamento do guarda-corpo está danificado.

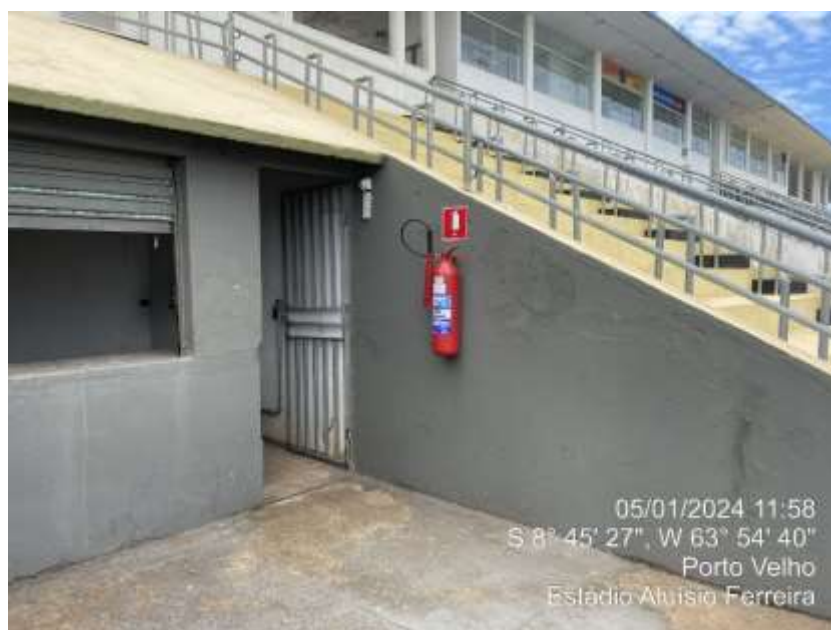
☐ EXTINTORES DE CARGA DE PÓ 20BC E CARGA D'ÁGUA 2A

- ☐ Não aplicável
- ☐ Não existe
- ☐ Insatisfatório
- ☒ Satisfatório

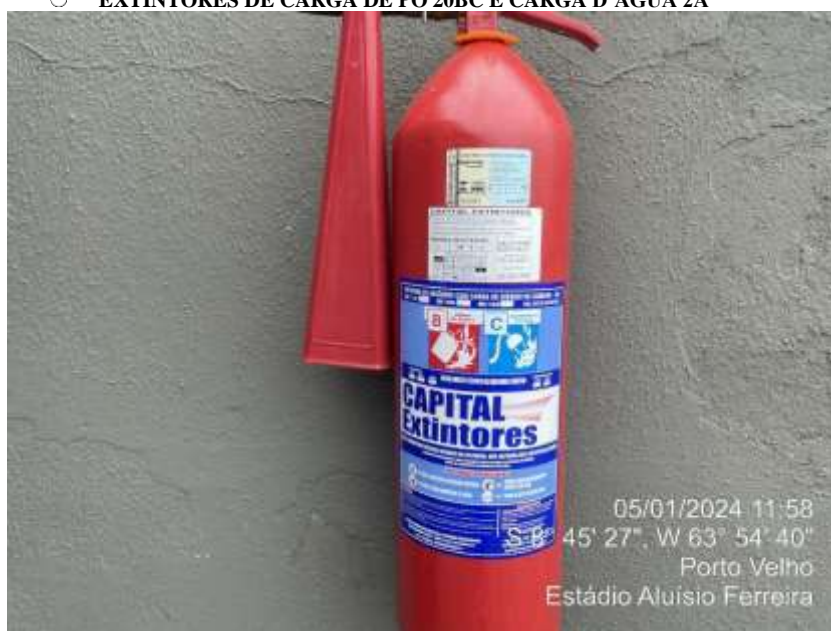
VALIDADE DAS CARGAS JANEIRO/2025

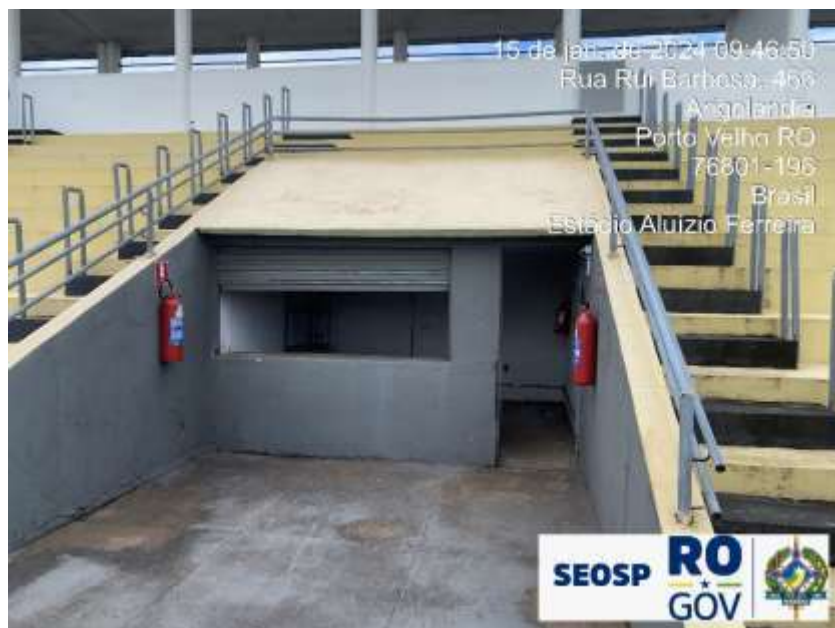
EXTINTORES INSTALADOS EM CONFORMIDADE LOCAL: BARES

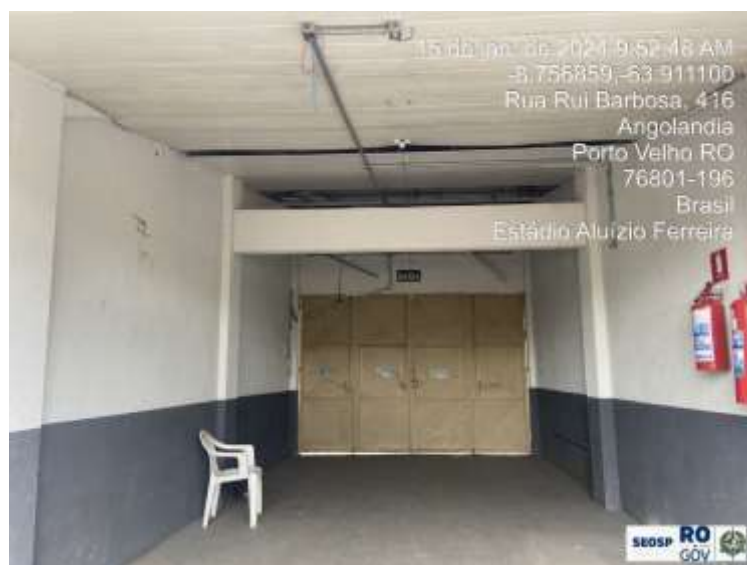
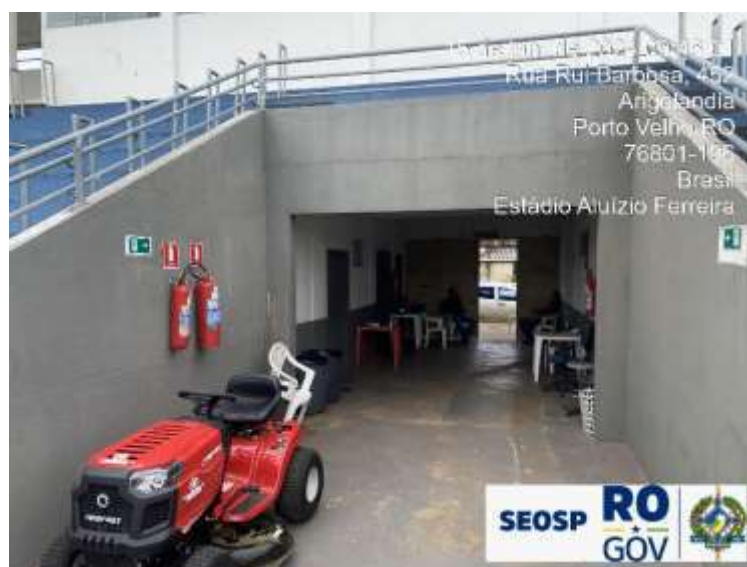
SAÍDAS PRINCIPAIS

Observações: As barras antipânico não foram instaladas, mas não impossibilitaram a aprovação junto ao corpo de bombeiro pois permanecerão abertas durante os eventos.

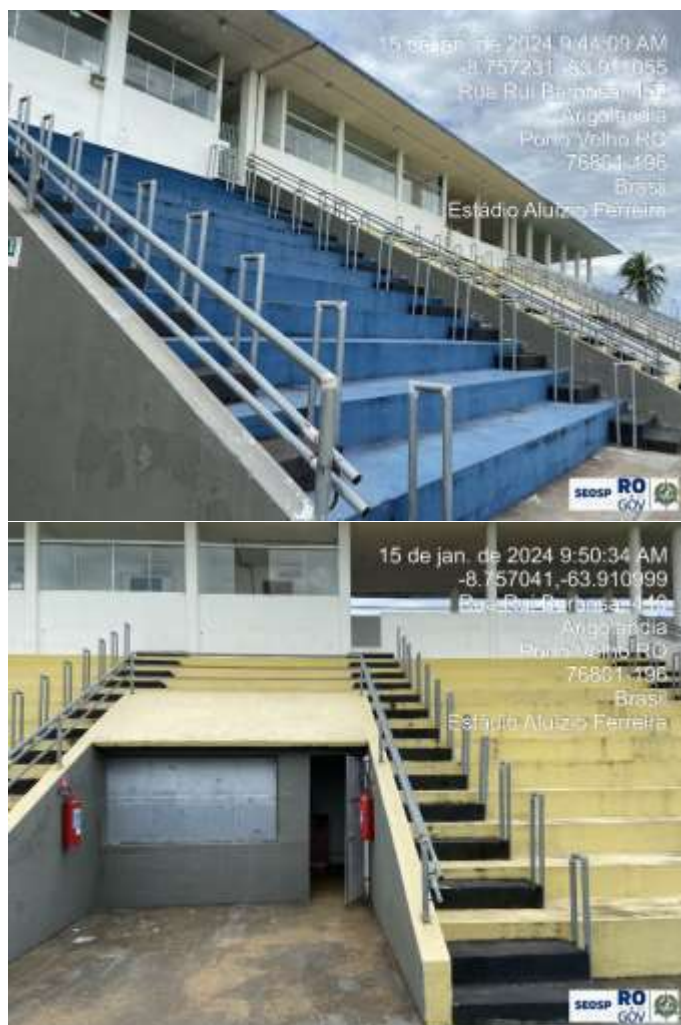
CORRIMÃOS E GUARDA-CORPO ARQUIBANCADAS
