REVISÃO, ADEQUAÇÃO E ATUALIZAÇÃO DE PROJETO EXECUTIVO DE ENGENHARIA

Rodovia : RO-010

Trecho : Estaca 136+0,00 (Urupá) – Estaca 2284+0,00 Rua Amapá
(Mirante da Serra)

VOLUME 1D - PLANO DE CONTROLE AMBIENTAL

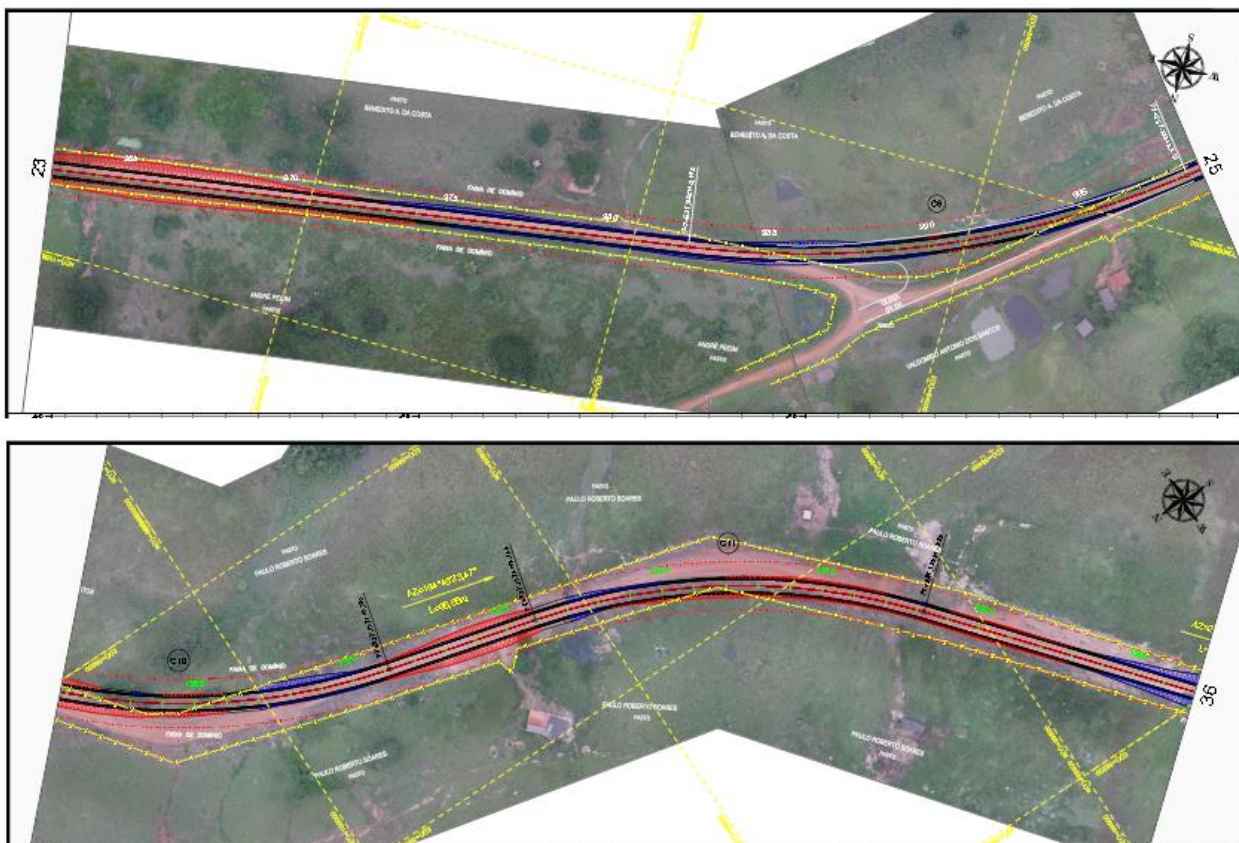
Figura 5. Correção do traçado definido no projeto executivo.

Durante as inspeções do traçado existente observou-se que a geometria do traçado na horizontal, encontra-se bastante regular com trechos longos em tangentes, carecendo de pequenas correções de curvas e implantações de PI's seco (pontos de intersecções) ao longo do alinhamento. Já na vertical o corpo estradal é consideravelmente plano-ondulado, não havendo grande necessidade de elevação do greide em relação ao terreno natural, apenas em locais pontuais, pontos baixos, ou talvegue, aproveitando ao máximo a rodovia já implantada.

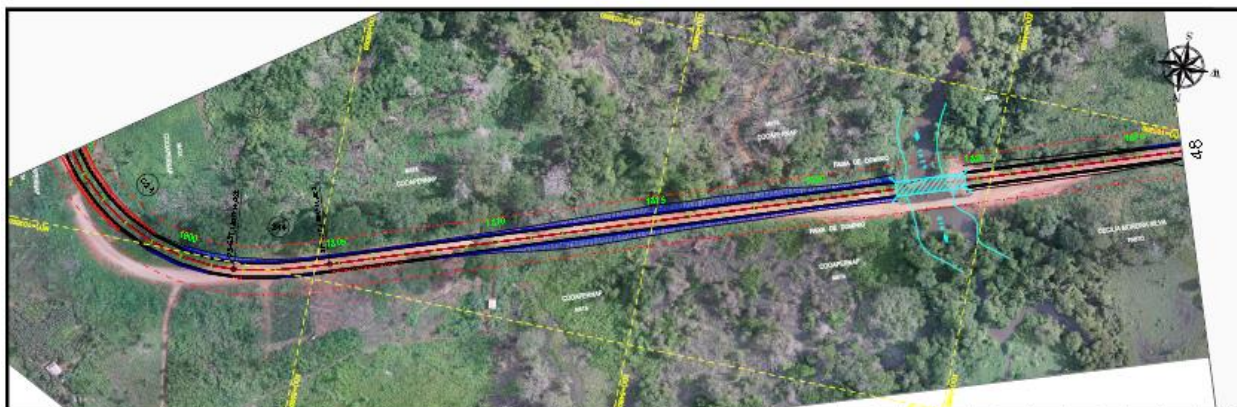
Figura 16. Localização da ponte no trecho. – Imagem satélite.

- Rodovia: RO-010;
- Trecho: Urupá/Mirante da Serra;
- Local: rio Azul;
- Extensão: 43,00 m;
- Largura: 8,80 m;
- Área: 378,40m².

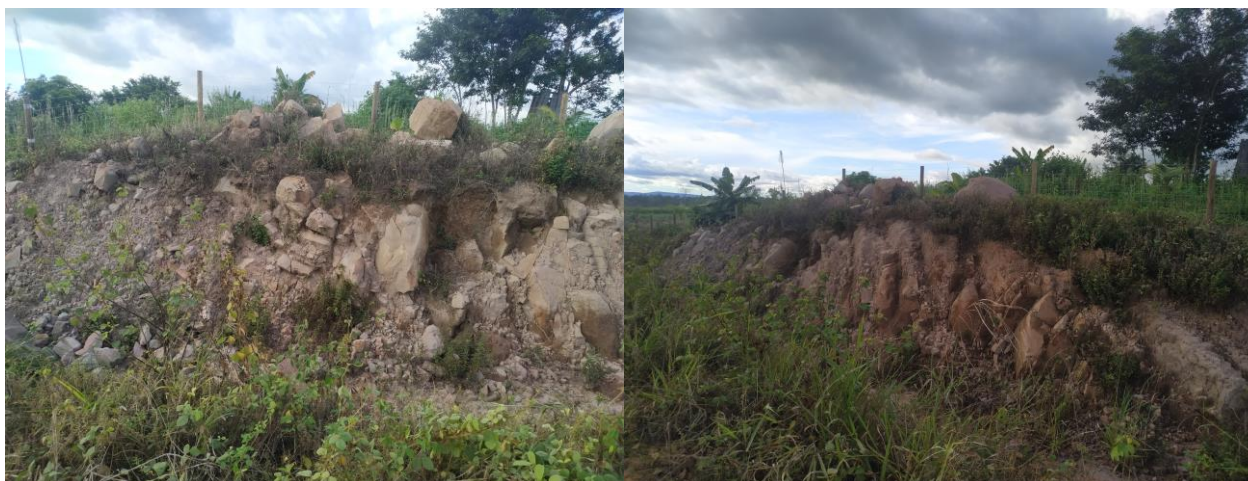
Figura 18. Afloramento rochoso margem direita da rodovia km 32,7.

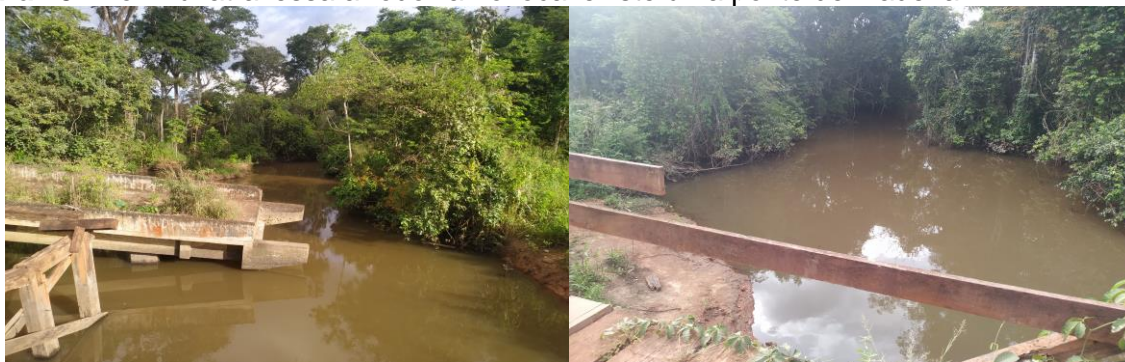
Figura 23. Rio Azul atravessa a rodovia no local existe uma ponte de madeira.

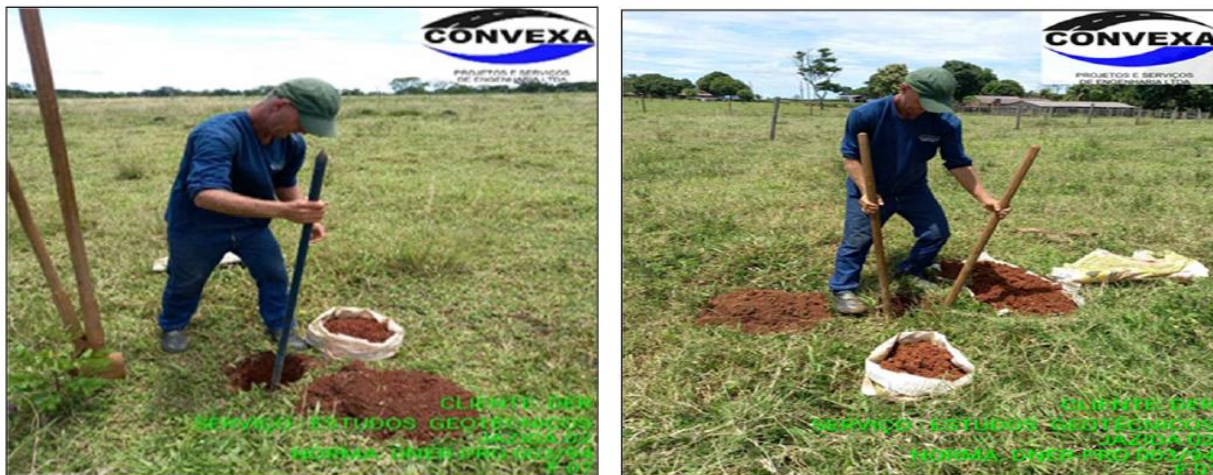
Figura 27. Coleta amostras do material nos locais das jazidas para análises.

Conforme o Projeto Executivo com relação às ocorrências de materiais, não houve dificuldade de se encontrar materiais granulares (figura 27) com características geotécnicas que pudessem ser utilizadas nas camadas de base e sub-base. Todas as jazidas estudadas apresentaram característica satisfatória para uso nas camadas de base e Sub-base, sendo assim foram adotadas 06 (seis) jazidas de cascalho laterítico, além de caixas de empréstimo suficientes à execução de todo trecho. No item: 2.3.5.1. Jazidas de Cascalho e subitens constam detalhamento relacionado aos materiais que serão utilizados no empreendimento.

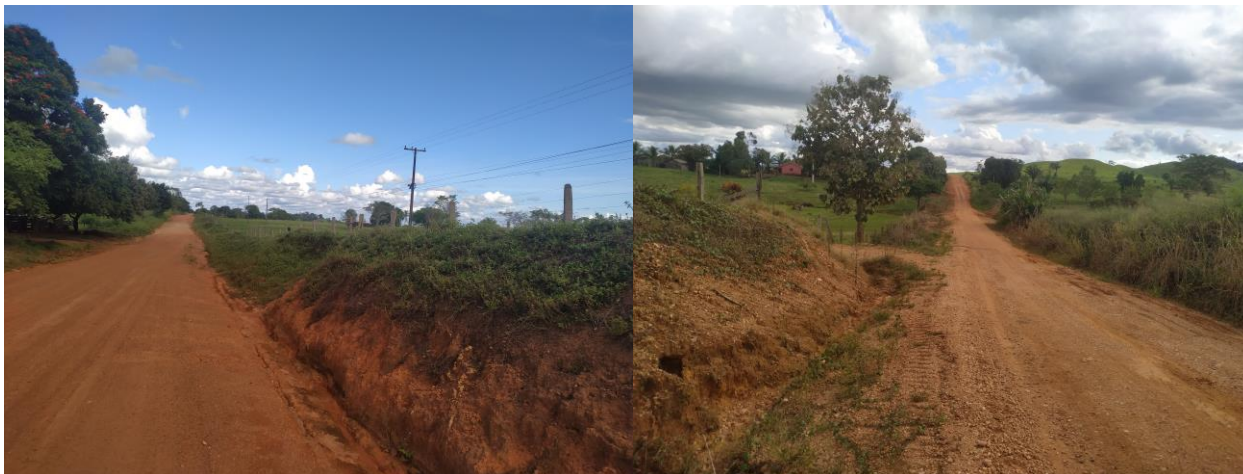
Em relação à erodibilidade verificou-se que em alguns trechos há nas margens da rodovia ravinamentos instáveis (figura 28) com carreamento de solo causando assoreamento de igarapés.

Figura 28. Processo erosivo km 15,6 e km 26,8 respectivamente.

De modo geral não há grandes problemas relacionados a erodibilidade. O principal problema geotécnico advém de uso inadequado, que provoca a concentração de água em grandes volumes na superfície do solo, pois, atingida a saturação total, é ruída a estrutura

micro-agregada e por isso sofrem colapso. Se a concentração de água gerar sulcos na superfície do solo, esses podem rapidamente evoluir para ravinas com carreamento de solo causando assoreamento do curso d'água receptor.
