RELATÓRIO

ROTEIRO DE INSPEÇÃO PARA CREDENCIAMENTO NO PROGRAMA PRATO FÁCIL

1. DADOS DE IDENTIFICAÇÃO				
Processo nº: 0026.006538/2024-15				
Nome/Razão Social: RESTAURANTE E LANCHONETE CLUBE IMPÉRIO LTDA				
CNPJ nº: 28.155.253/0001-53				
Endereço: AV. TANCREDO NEVES, N. 6360		Bairro: JARDIM ELDORADO		
Município: VILHENA		CEP: 76.987-002		Fone: (69) 9909-7726
Responsável: JOSE PEREIRA MATOS				
Área de Abrangência:				
<input checked="" type="checkbox"/> Residencial				
<input type="checkbox"/> Industrial				
<input type="checkbox"/> Rural

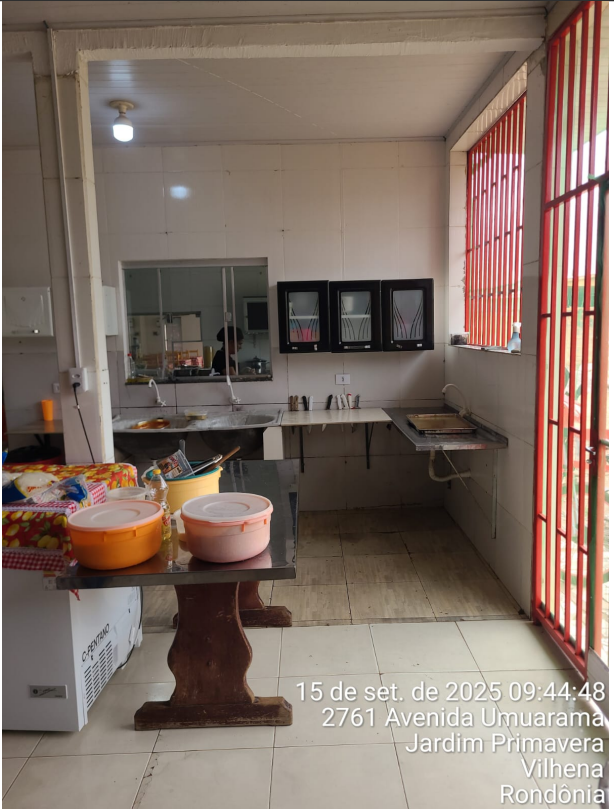
<p>15 de set. de 2025 09:44:48 2761 Avenida Umuarama Jardim Primavera Vilhena Rondônia</p> <p>O ambiente encontra-se higienizado, contudo apresenta-se desorganizado. Foi orientado aos responsáveis pelo restaurante que realizem a devida reorganização do espaço, de modo a atender integralmente aos requisitos estabelecidos nas normas de Boas Práticas de Manipulação e Higiene.</p>
6.2 Possui lavatório para lavagem de mãos para os funcionários e clientes, com sabão líquido, papel toalha e lixeira disponíveis		X

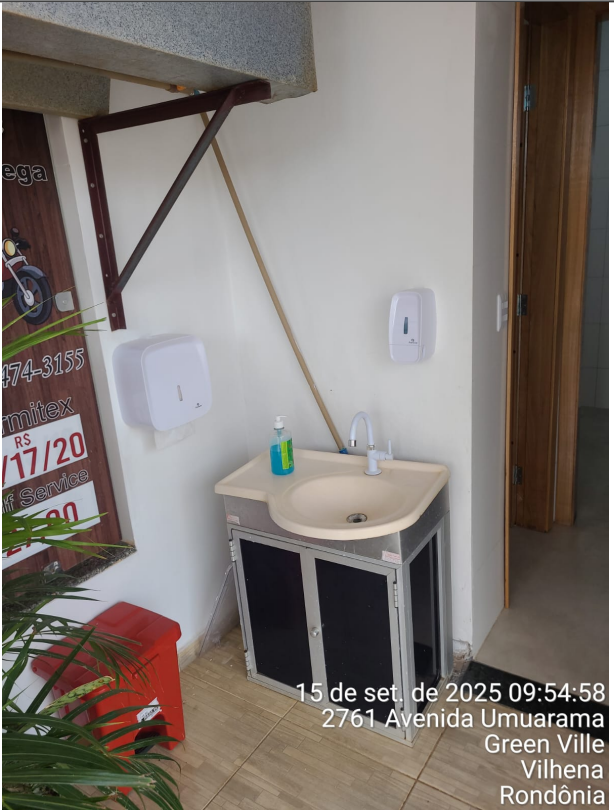
<p>15 de set. de 2025 09:54:58 2761 Avenida Umuarama Green Ville Vilhena Rondônia</p> <p>Lavatórios de mãos somente na área de refeitório, não possui lavatório dentro da área de produção.</p>
6.3 Disponibiliza gratuitamente água mineral e banheiro para os clientes.	X

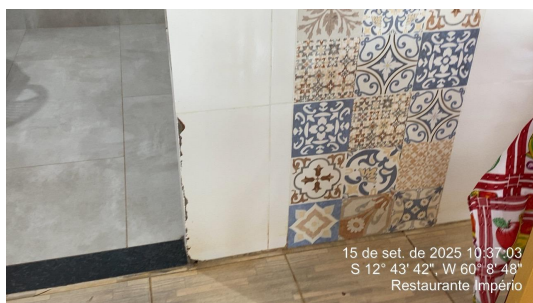
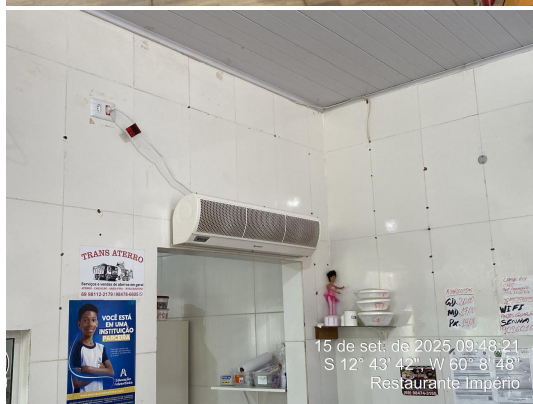
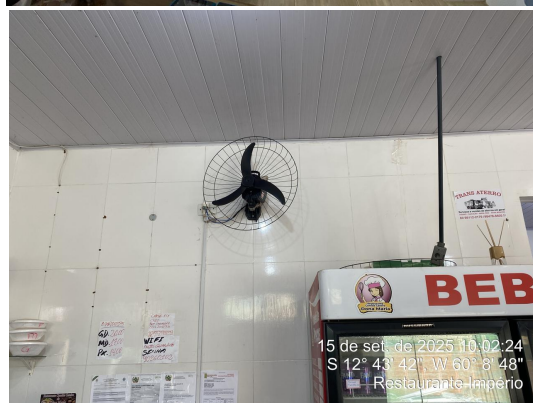
2.1 - Revestimentos de piso, parede e teto devidamente conservado

2.1 - Revestimentos de piso, parede e teto devidamente conservado: Realizar inspeções periódicas para identificar desgastes, rachaduras ou infiltrações; Efetuar reparos com materiais adequados, como pintura antifúngica e rejuntas resistentes à umidade; Substituir revestimentos danificados conforme necessário.

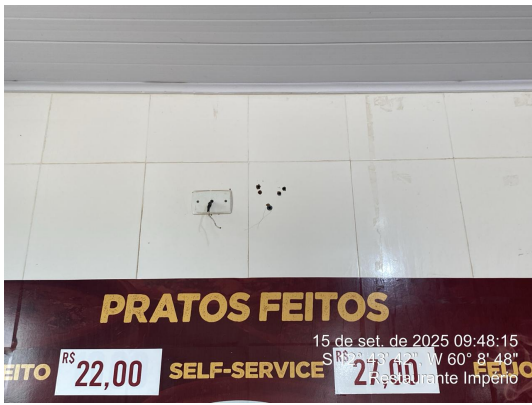
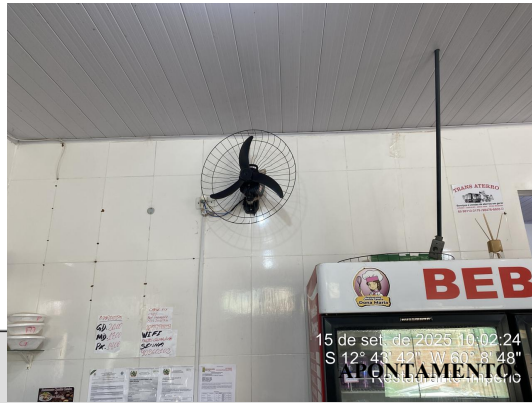
2.5 Instalações elétricas embutidas ou protegidas em tubulações externas íntegras.

2.5 - Instalações elétricas embutidas ou protegidas em tubulações externas íntegras (item 4.1.9 RDC 216/04): Corrigir fiações expostas com conduítes adequados; Garantir que todas as instalações sigam as normas da NBR 5410 (Instalações Elétricas de Baixa Tensão).

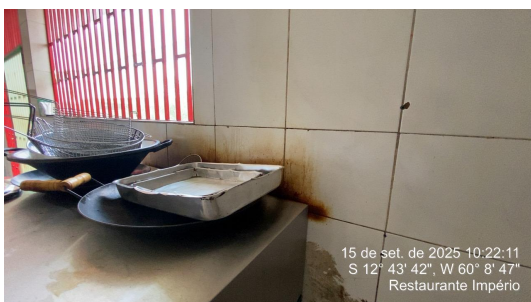
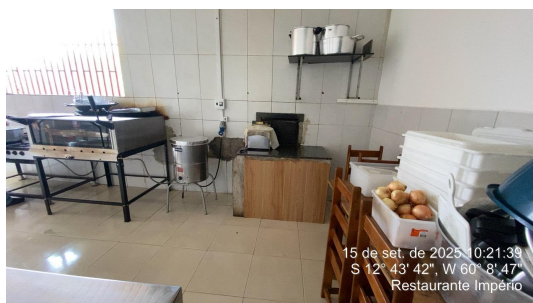
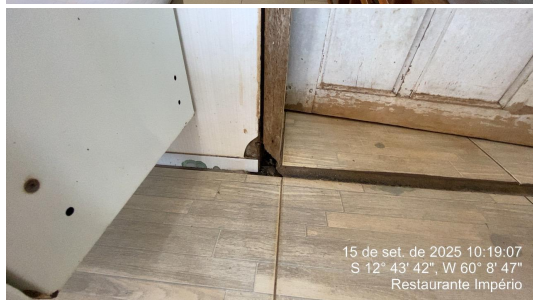
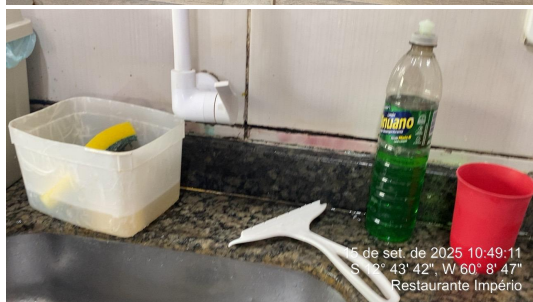
4.1 Revestimento de piso, parede e teto devidamente conservado e higienizado.

4.2 Portas, janelas e exaustores com fechamento automático e telas milimetradas.

4.5 Ausência de objetos em desuso e animais.

4.1 Revestimento de piso, parede e teto devidamente conservado: Efetuar reparos com materiais adequados, como pintura lavável e rejuntas resistentes à umidade; Substituir pisos danificados por materiais antiderrapantes e de fácil higienização.

4.2 Portas, janelas e exaustores com fechamento automático e telas milimetradas: Passa prato sem sistema de fechamento e vão de acesso a cozinha sem porta. Informo que no momento inicial da visita, a cortina de ar estava desligada, portanto sugere-se a instalação de uma porta.

4.5 Ausência de objetos em desuso e animais: Realizar rotina de limpeza eliminando materiais sem utilidade; Manter controle de pragas e evitar a presença de animais no ambiente.

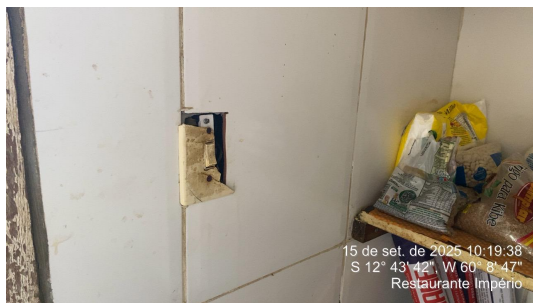
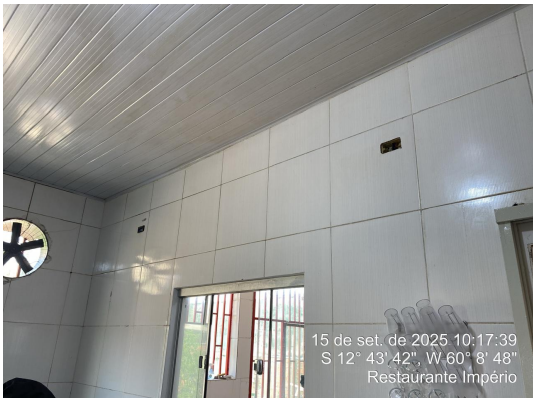
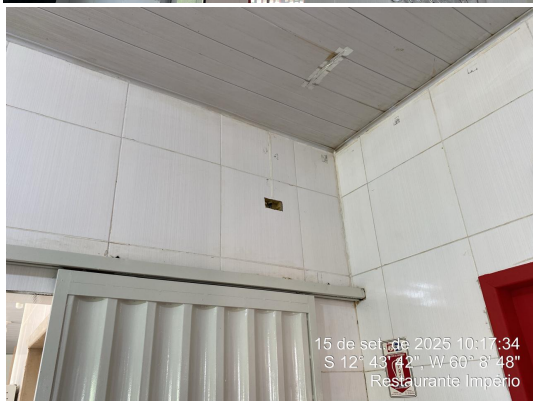
4.7 Instalações elétricas embutidas ou protegidas em tubulações externas íntegras.

4.7 Instalações elétricas embutidas ou protegidas em tubulações externas íntegras: Corrigir fiações expostas com conduítes adequados; Garantir que todas as instalações sigam as normas da NBR 5410 (Instalações Elétricas de Baixa Tensão).
