RELATÓRIO

MODELO DE RELATÓRIO DE VISTORIA TÉCNICA PARA CREDENCIAMENTO NO PROGRAMA PÃO NOSSO

1. DADOS DE IDENTIFICAÇÃO				
Processo nº: 0026.001572/2025-84				
Nome/Razão Social: A. SEMPREBOM RESTAURANTE LTDA				
CNPJ nº: 16.783.824/0001-15				
Endereço: Avenida Nações Unidas, nº 319, Km 1	Bairro:			
Município: Porto Velho	CEP: 76.804-099	Fone:		
Responsável:				
Área de Abrangência:

12. RELATÓRIO FOTOGRÁFICO

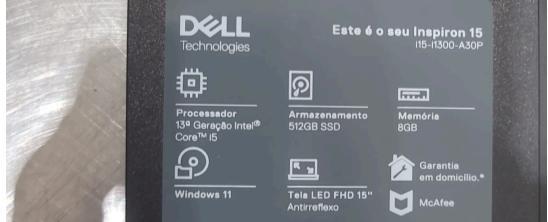
9.1.3 Processadores Intel i3 ou i5 de 10ª geração;	X			<p>22 de out. de 2025 10:37:55 319 Avenida Nações Unidas Km 1 Porto Velho Rondônia Restaurante papaya</p>

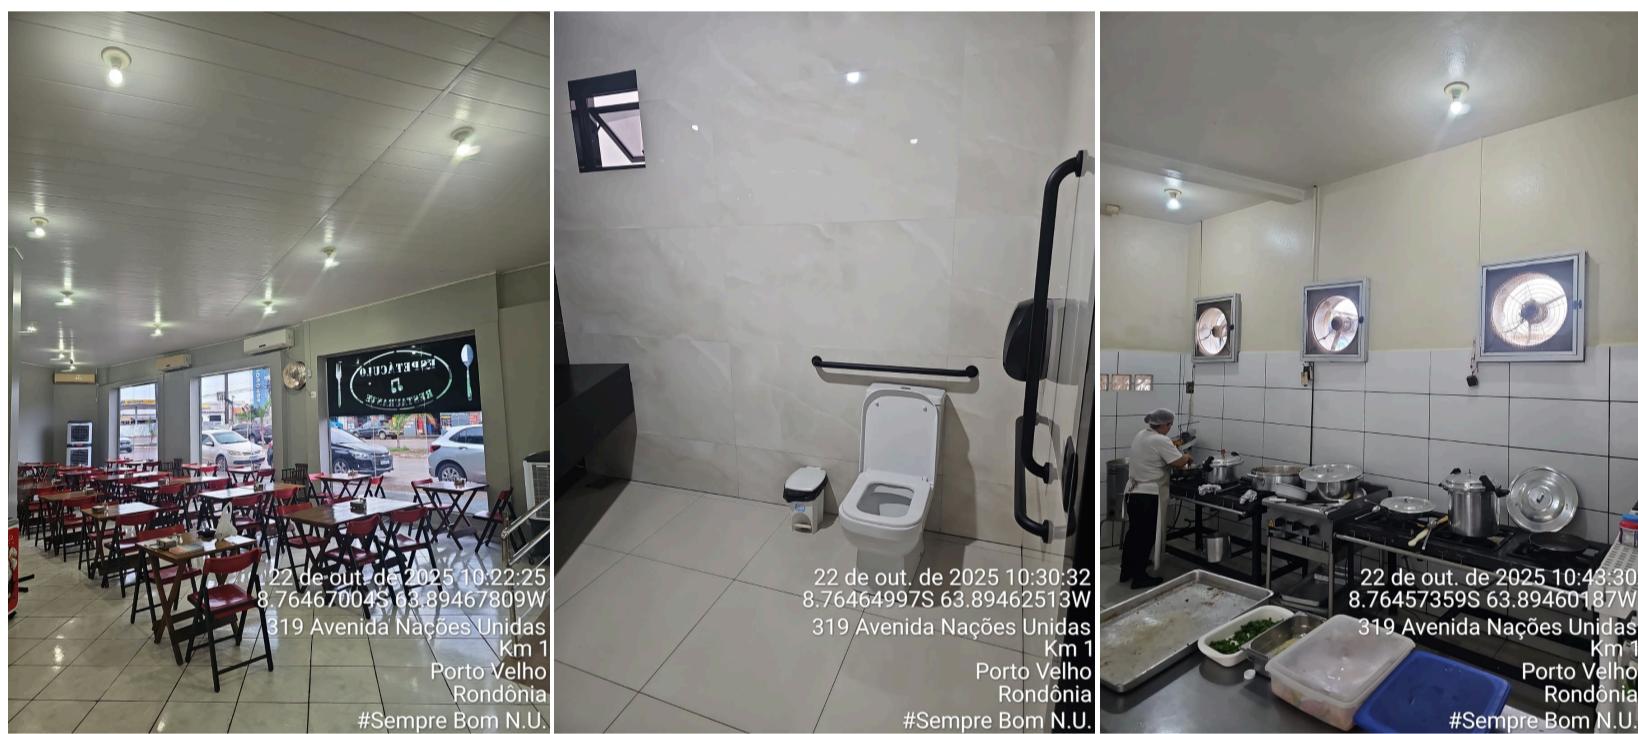
Imagens 01, 02 e 03 - Áreas gerais do estabelecimento.

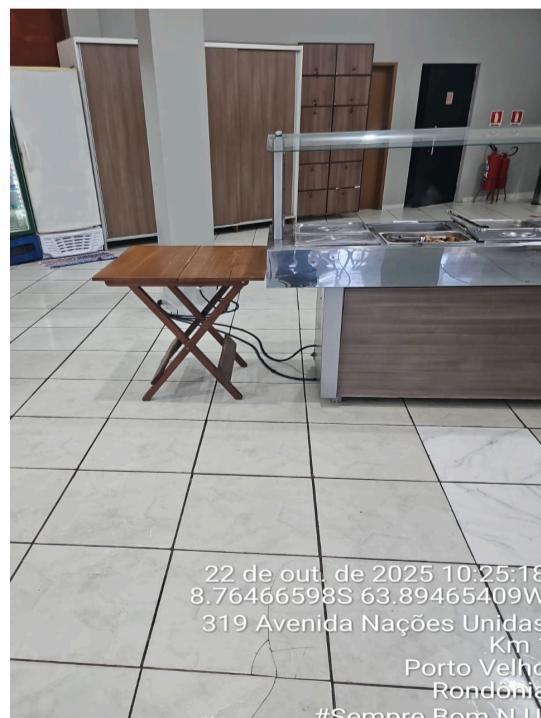
Imagen 04 - Área de refeitório.

2.1.1 - Revestimento de piso devidamente conservado: foram encontrados na Área de refeitório piso com revestimento inadequado, com presença de infiltração, estando em desconformidade ao que diz o item 4.1.3 da RDC 216/2004.

4.1.3 As instalações físicas como piso, parede e teto devem possuir revestimento liso, impermeável e lavável. Devem ser mantidos íntegros, conservados, livres de rachaduras, trincas, goteiras, vazamentos, infiltrações, bolores, descascamentos, dentre outros e não devem transmitir contaminantes aos alimentos.

Solução: Realizar inspeções periódicas para identificar desgastes, rachaduras ou infiltrações; Efetuar reparos com materiais adequados; Substituir revestimentos danificados conforme necessário.

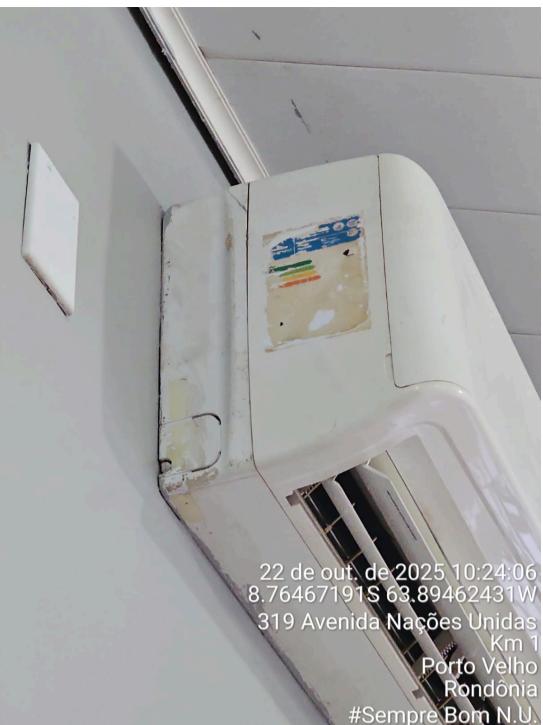
2.1.3 - Revestimento de teto devidamente conservado: Durante a vistoria técnica, constatou-se que o item de revestimento cantoneira de teto PVC (roda teto) apresentava estar mal instalada, encontrando-se em desacordo com o item 4.1.3 do RDC 216/2004:

Imagens 05 e 06 - Área de refeitório

4.1.3 As instalações físicas como piso, parede e teto devem possuir revestimento liso, impermeável e lavável. Devem ser mantidos íntegros, conservados, livres de rachaduras, trincas, goteiras, vazamentos, infiltrações, bolores, descascamentos, dentre outros e não devem transmitir contaminantes aos alimentos.

Solução: Realizar manutenção completa do teto, promovendo o reparo ou substituição das cantoneiras (roda teto) danificadas.

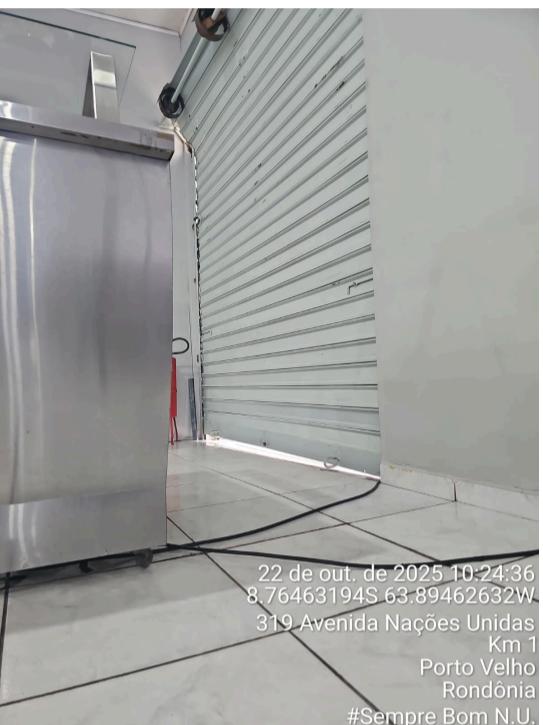
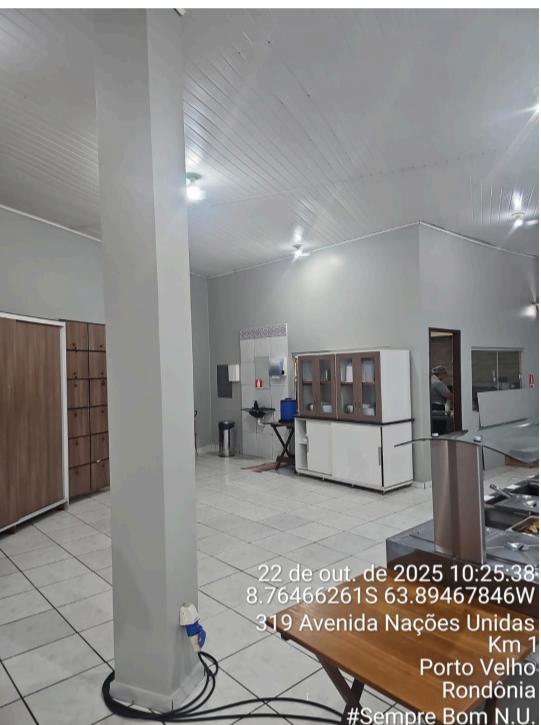
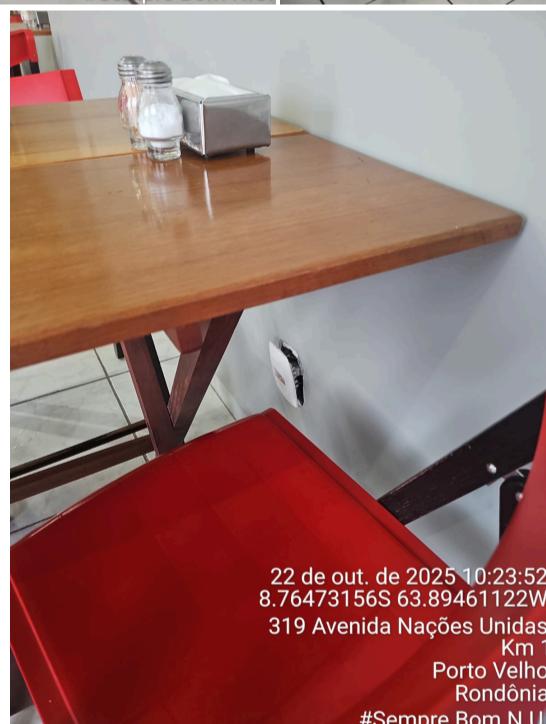
Imagens 07, 08 e 09 - Área de refeitório.

2.5 - Instalações elétricas embutidas ou protegidas em tubulações externas íntegras que facilitem a higienização e evite o acúmulo de contaminadores: observou-se na ocasião da visita que as instalações elétricas, estavam aparentes e desprotegidas, dessa forma não possibilita a adequada higienização dos ambientes estando em discordância com a norma RDC 216/04:

4.1.9 As instalações elétricas devem estar embutidas ou protegidas em tubulações externas e íntegras de tal forma a permitir a higienização dos ambientes.

Solução: Corrigir fiação expostas e caixas de tomadas com aberturas.

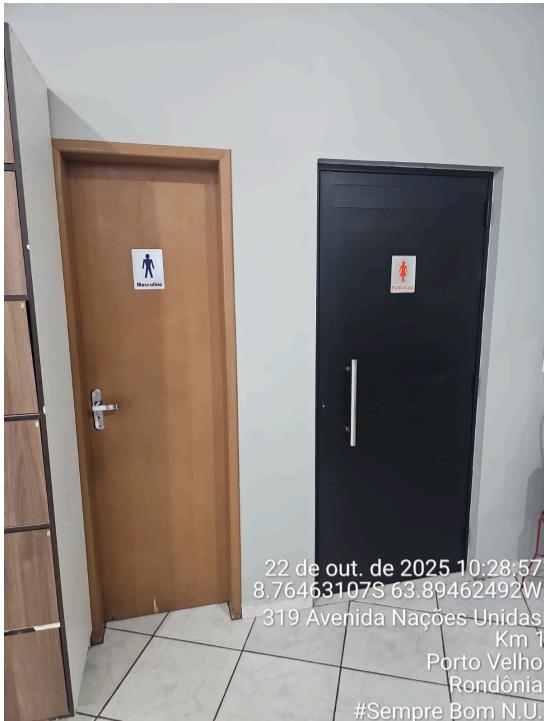
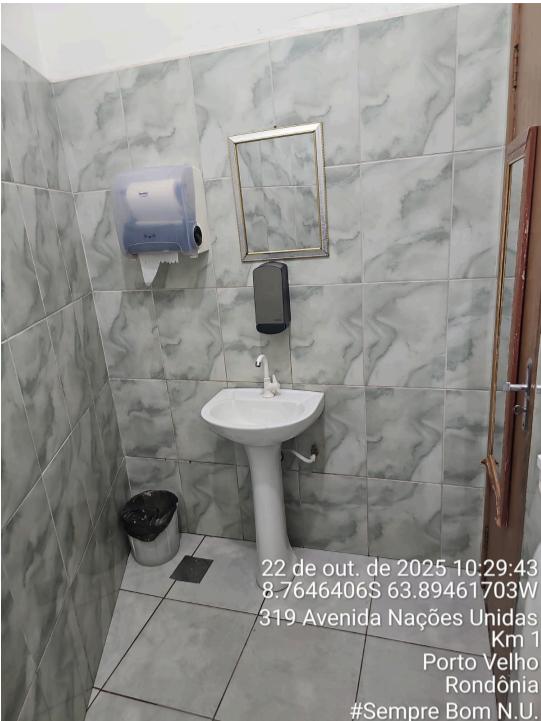
4.1 Portas externas das Instalações Sanitárias devem possuir fechamento automático ou barreira física afim de minimizar a difusão de microrganismos no ambiente: a porta de entrada para o sanitário comum não possuía fechamento automático no dia da vistoria e as janelas não possuem tela milimetrada, estando em desconformidade ao estabelecido no item 4.1.4 da RDC 216/2004:

4.1.4 As portas e as janelas devem ser mantidas ajustadas aos batentes. As portas da área de preparação e armazenamento de alimentos devem ser dotadas de fechamento automático. As aberturas externas das áreas de armazenamento e preparação de alimentos,

Imagens 10 e 11 - Instalação sanitária.

inclusive o sistema de exaustão, devem ser providas de telas milimetradas para impedir o acesso de vetores e pragas urbanas. As telas devem ser removíveis para facilitar a limpeza periódica.

Solução: adequar porta de entrada por unidade com fechamento automático.

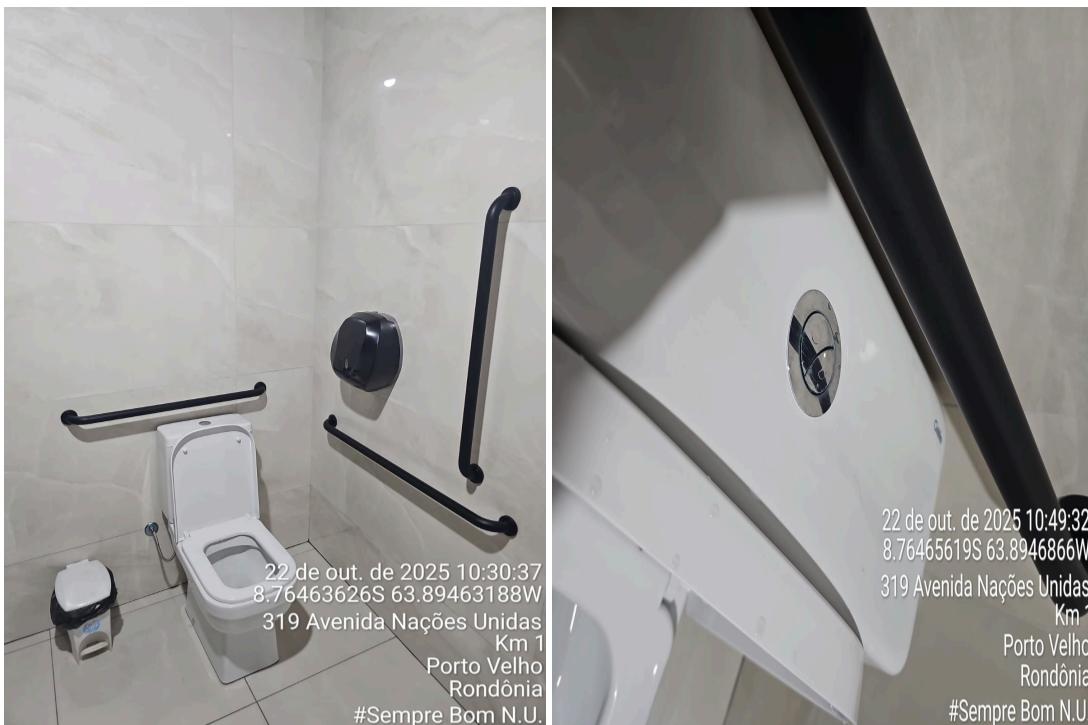
4.8 - Instalação PCD - Barras de apoio, de acordo com as orientações da NBR 9050/2020, considerando a locação das peças sanitárias; As barras deverão estar instaladas em torno da bacia sanitária, no lavatório de mãos e na porta do banheiro: Observou-se que não possui barra de apoio instalada no lavatório do sanitário acessível, não atendendo às especificações da NBR 9050/2020, uma vez que não segue o posicionamento e a configuração exigidos:

7.8.1 As barras de apoio dos lavatórios podem ser horizontais e verticais. Quando instaladas, devem ter uma barra de cada lado, conforme exemplos ilustrados nas Figuras 114 e 115.

4.9 - Instalação PCD - Descarga com acionador adequado; Podendo ser de alavanca, automática ou com teclas amplas e ergonômicas: durante vistoria, foi observado que o botão de descarga da bacia sanitária não segue o modelo especificado no item 7.7.3.2 da NBR 9050/2020.

Imagens 13 e 14 - Instalação sanitária.

Solução: Instalar as barras de apoio do lavatório conforme as dimensões e posições normativas, assegurando estabilidade, resistência e acessibilidade.

Solução: substituir botão de descarga por modelo de alavanca, sensores eletrônicos ou dispositivos equivalentes, conforme descrito na NBR 9050/2020.

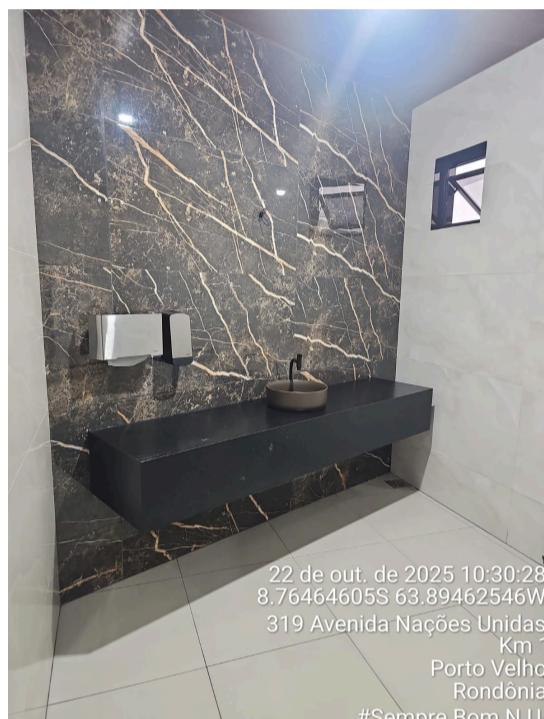
Imagen 15 - Instalação sanitária.

4.11 - Instalação PCD - Torneiras de alavanca, acionamento automático ou equivalente: a torneira encontrada no ambiente não é adequada a um ambiente acessível, estando em desacordo ao especificado pela NBR 9050/2020 em seus itens 7.8.2 e 4.6.7.

7.8.2 Os lavatórios em sanitários acessíveis, e no mínimo um em sanitários coletivos, devem ser equipados com torneiras acionadas por alavancas, sensores eletrônicos ou dispositivos equivalentes, que exijam esforço máximo de 23 N. Torneiras com ciclo automático devem possuir ciclo de fechamento de 10 s a 20 s.

Solução: substituir torneira por modelo com acionamento por alavanca, sensores eletrônicos ou dispositivos equivalentes, conforme descrito na NBR 9050/2020.

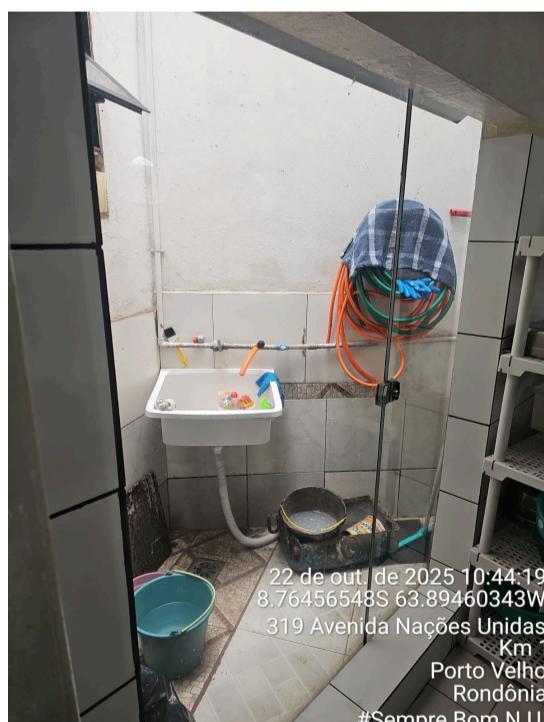
Imagen 16 - DML área de preparo.

5.2 Portas, janelas e exaustores ajustados ao batente, com fechamento automático e telas milimetradas removíveis para fácil higienização: Durante a vistoria técnica, constatou-se que uma das portas estavam sem tela, ou precisando de ajustes. A porta que dá acesso ao DML não tinha tela milimetrada e o DML tem acesso a janela do banheiro e não possui cobertura, conforme RDC 216/2004:

4.1.4 As portas e as janelas devem ser mantidas ajustadas aos batentes. As portas da área de preparação e armazenamento de alimentos devem ser dotadas de fechamento automático. As aberturas externas das áreas de armazenamento e preparação de alimentos, inclusive o sistema de exaustão, devem ser providas de telas milimetradas para impedir o acesso de vetores e pragas urbanas. As telas devem ser removíveis para facilitar a limpeza periódica.

Solução: Necessário instalação das telas milimetradas.

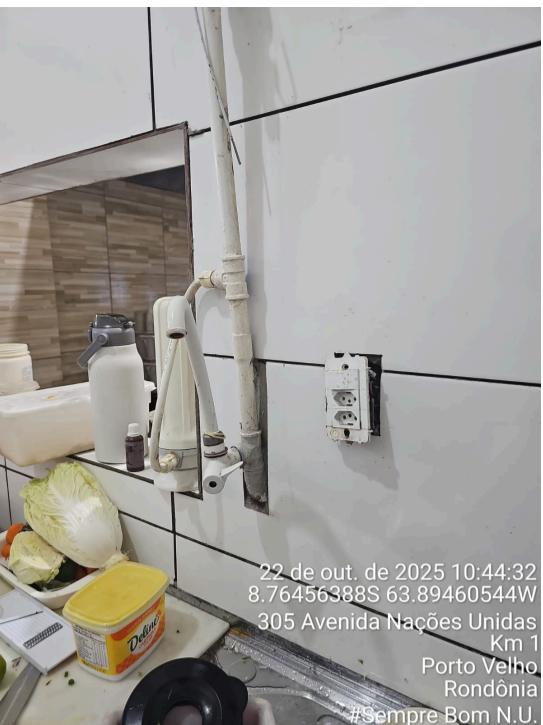
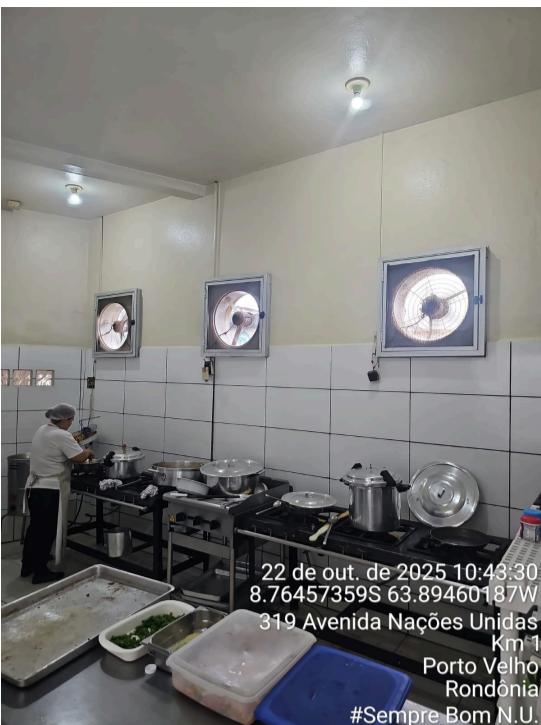
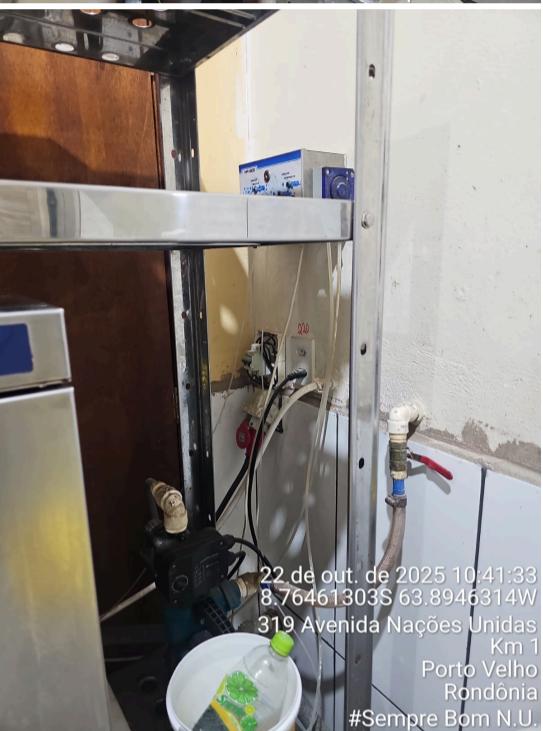
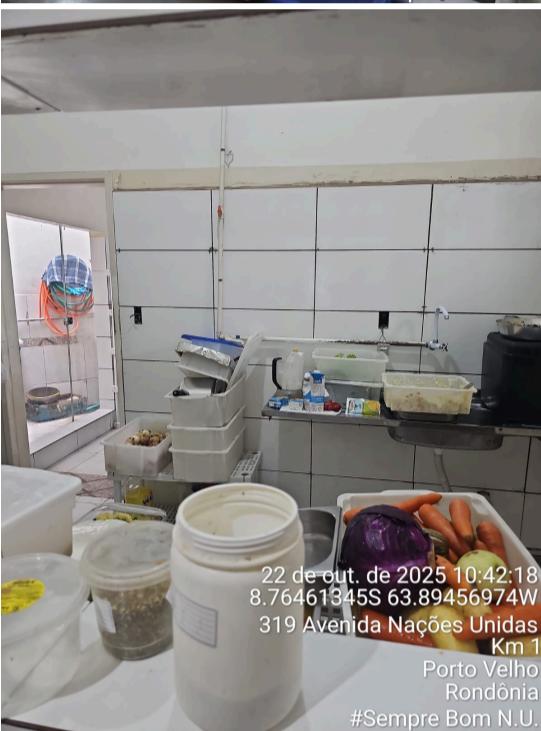
5.7 - Instalações elétricas embutidas ou protegidas em tubulações externas íntegras que facilitem a higienização e evite o acúmulo de contaminadores: observou-se na ocasião da visita que as instalações elétricas, estavam aparentes e desprotegidas, dessa forma não possibilita a adequada higienização dos ambientes estando em discordância com a norma RDC 216/04:

4.1.9 As instalações elétricas devem estar embutidas ou protegidas

Imagens 17, 18, 19 e 20 - Área de preparo.

em tubulações externas e íntegras de tal forma a permitir a higienização dos ambientes.

Solução: Corrigir fiações expostas e caixas de tomadas com aberturas.

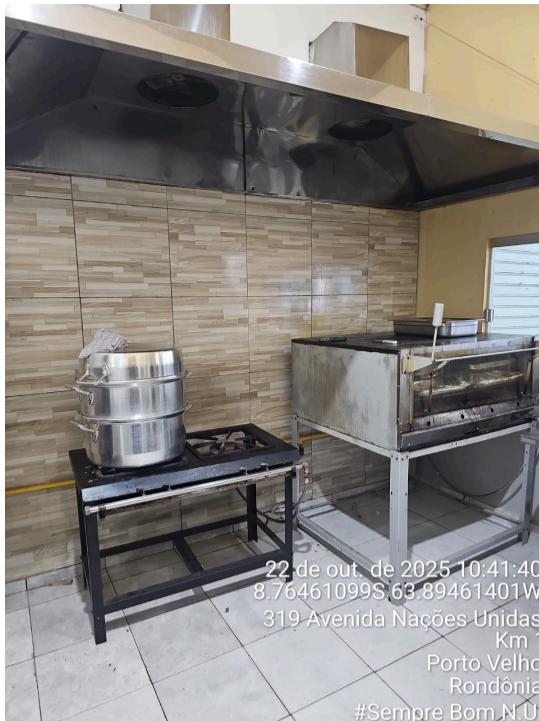
Imagen 24 - Área de preparo.

5.11 Equipamentos, móveis e utensílios em adequado estado de conservação, com superfícies lisas, impermeáveis, laváveis e isentas de imperfeições: Durante a vistoria, constatou-se que alguns equipamentos e utensílios utilizados na área de preparo apresentavam pontos de sujidade, comprometendo a integridade das superfícies e dificultando a higienização adequada. Conforme RDC 216/2004:

4.1.15 Os equipamentos, móveis e utensílios que entram em contato com alimentos devem ser de materiais que não transmitam substâncias tóxicas, odores, nem sabores aos mesmos, conforme estabelecido em legislação específica. Devem ser mantidos em adequado estado de conservação e ser resistentes à corrosão e a repetidas operações de limpeza e desinfecção.

Solução: Substituir ou restaurar os equipamentos e utensílios que apresentam sujidade ou ferrugem, garantindo superfícies lisas, íntegras e higienizáveis.
