RELATÓRIO

MODELO DE RELATÓRIO DE VISTORIA TÉCNICA PARA CREDENCIAMENTO NO PROGRAMA PÃO NOSSO

1. DADOS DE IDENTIFICAÇÃO				
Processo nº: 0026.001572/2025-84				
Nome/Razão Social: SORV-PARK COMERCIO DE ALIMENTOS E SERVICOS LTDA				
CNPJ nº: 31.802.277/0002-42				
Endereço: Avenida dos Imigrantes nº 2581		Bairro: Costa e Silva		
Município: Porto Velho/RO		CEP: 76803651	Fone: (69)	
Responsável: Bruno Dantiago Barreto da Silva				
Área de Abrangência:				
<input type="checkbox"/> Residencial				
<input type="checkbox"/> Industrial				
<input type="checkbox"/> Rural

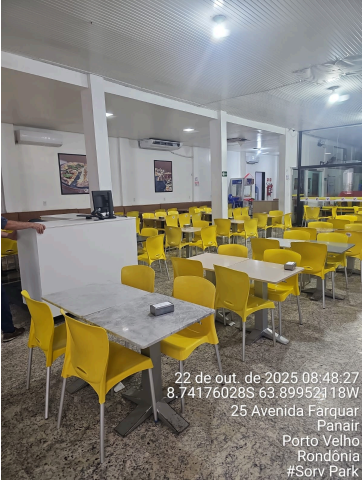
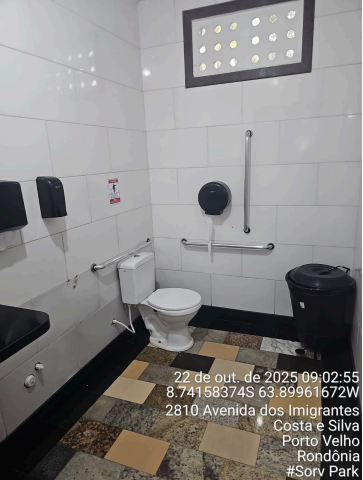
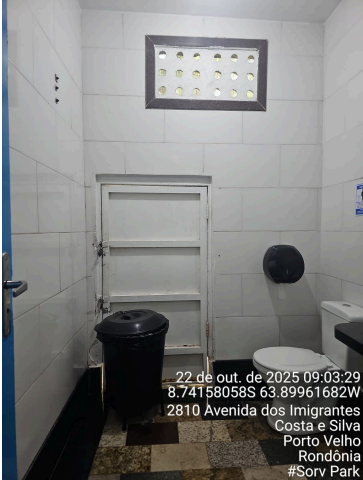
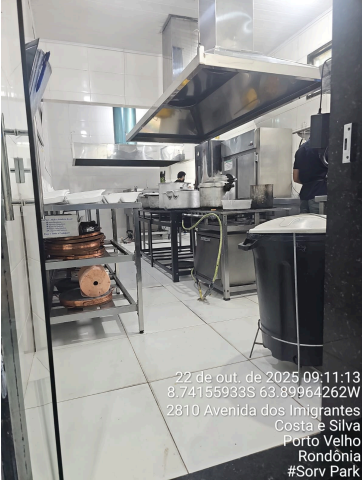
</div> <p>Imagens 01, 02, 03 e 04 - Ambientes gerais do estabelecimento</p>	
<div>

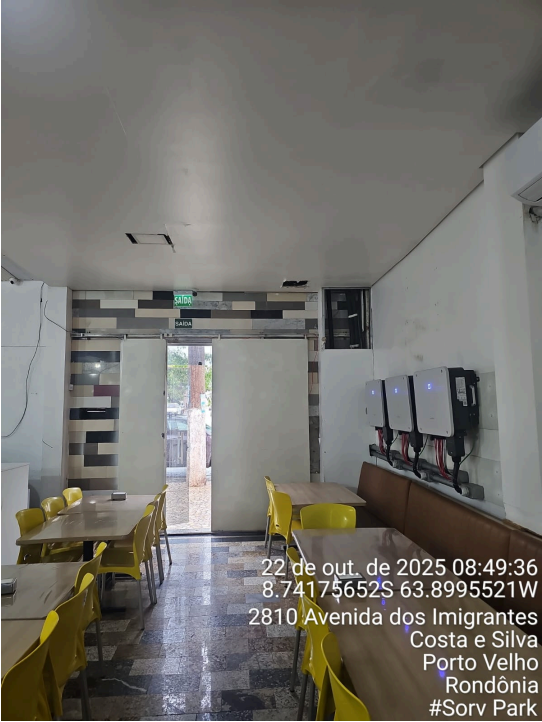
<p>Imagem 05 - Área de refeitório.</p></div>	<p>2.1.2 - Revestimento de parede devidamente conservado: Verificou-se uma abertura no shaft na parede do refeitório, estando em desacordo ao item 4.1.3 da RDC 216/2004:</p> <p>4.1.3 As instalações físicas como piso, parede e teto devem possuir revestimento liso, impermeável e lavável. Devem ser mantidos íntegros, conservados, livres de rachaduras, trincas, goteiras, vazamentos, infiltrações, bolores, descascamentos, dentre outros e não devem transmitir contaminantes aos alimentos.</p> <p>Solução: fechar a abertura existente no shaft.</p>
	<p>2.1.3 - Revestimento de teto devidamente conservado: Existem aberturas no teto do refeitório que estão tampadas com papelão, além disso, constatou-se que em alguns pontos do forro é necessário ajustes em seu acabamento, portanto, está em desconformidade ao item 4.1.3 da RDC 216/2004:</p> <p>4.1.3 As instalações físicas como piso, parede e teto devem possuir revestimento liso, impermeável e lavável. Devem ser mantidos íntegros, conservados, livres de rachaduras, trincas, goteiras, vazamentos, infiltrações, bolores, descascamentos, dentre outros e não devem transmitir contaminantes aos alimentos.</p> <p>Solução: é necessário fechar todas as aberturas que se encontram no forro do refeitório e realizar ajustes no acabamento do mesmo, em pontos específicos, de madeira a torná-los íntegros.</p>

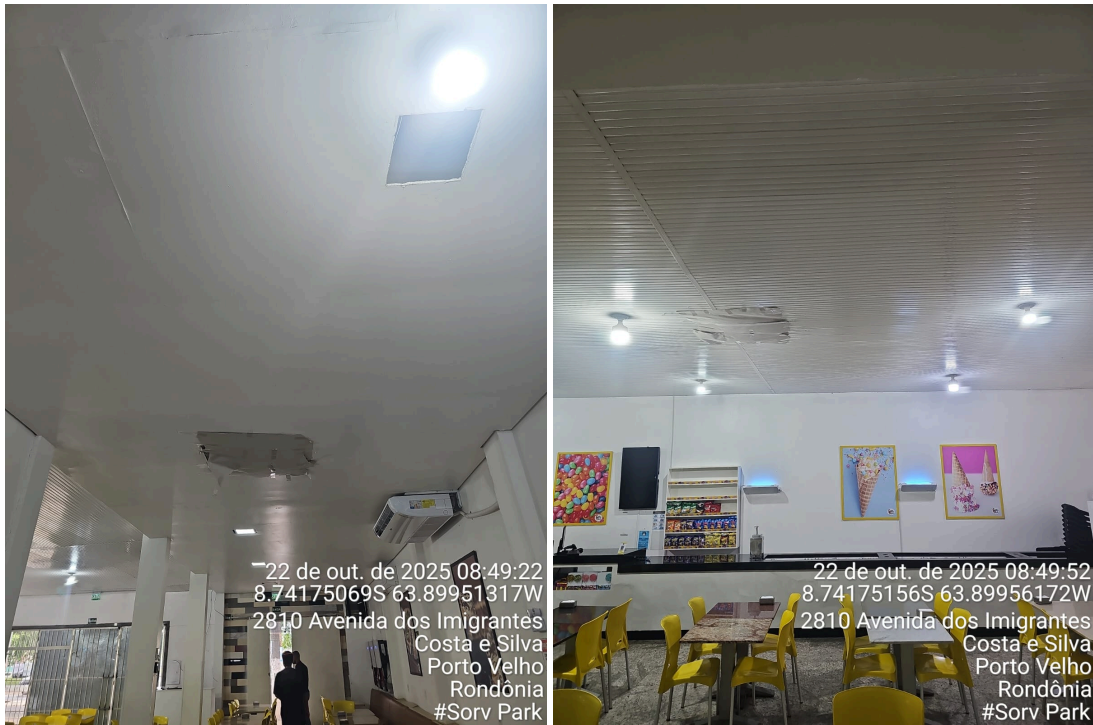
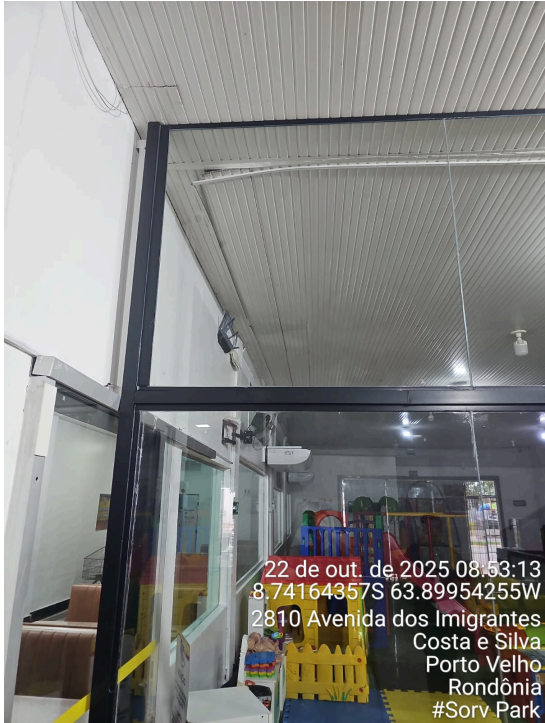
Imagens 06, 07 e 08 - Área de refeitório.

2.5 - Instalações elétricas embutidas ou protegidas em tubulações externas íntegras que facilitem a higienização e evite o acúmulo de contaminadores: observou-se na ocasião da visita que as instalações elétricas, estavam aparentes e desprotegidas, dessa forma não possibilita a adequada higienização dos ambientes estando em discordância com a norma RDC 216/04:

Solução: Corrigir fiações expostas e caixas de tomadas com aberturas.

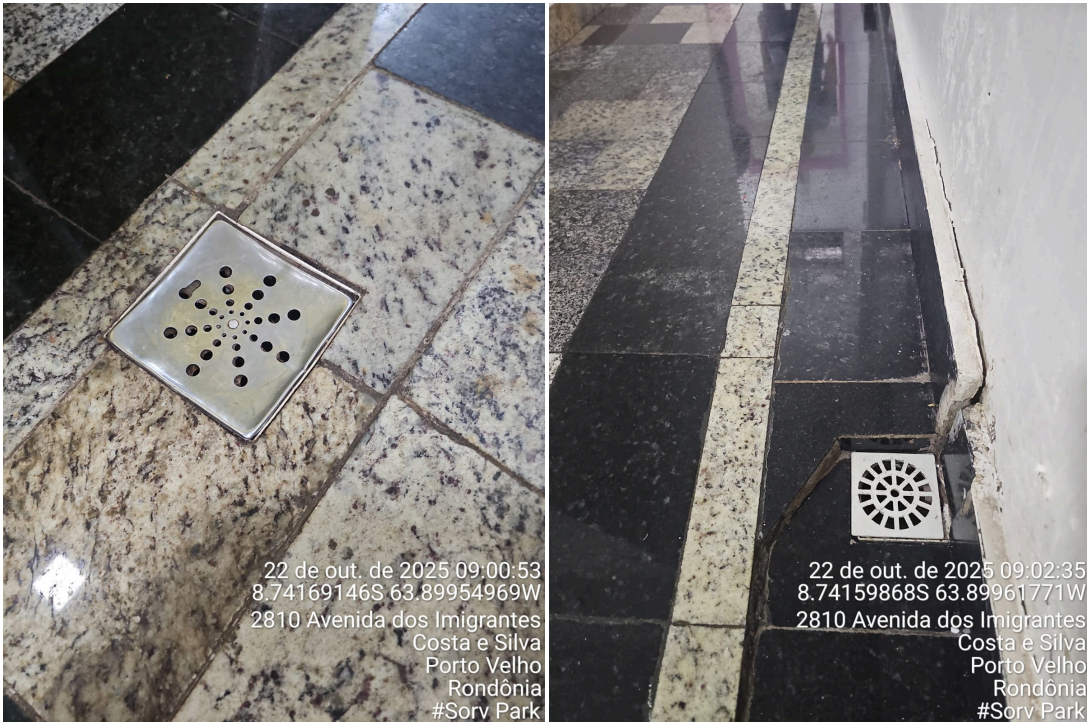
Imagens 09 e 10 - Ralos sifonados.

2.3 - Ralos sifonados com grelha que possibilite o fechamento para evitar o retorno de mau cheiro e o acesso de vetores e pragas: Existem ralos na área do refeitório que não possuem grelhas que possibilitem o seu fechamento, estando divergente ao item 4.1.5 da RDC 216/2004:

Solução: trocar a grelha do ralo para um que possibilite o seu fechamento. Além disso, salientamos que o ralo deve permanecer fechado, sendo aberto somente quando for utilizá-lo.

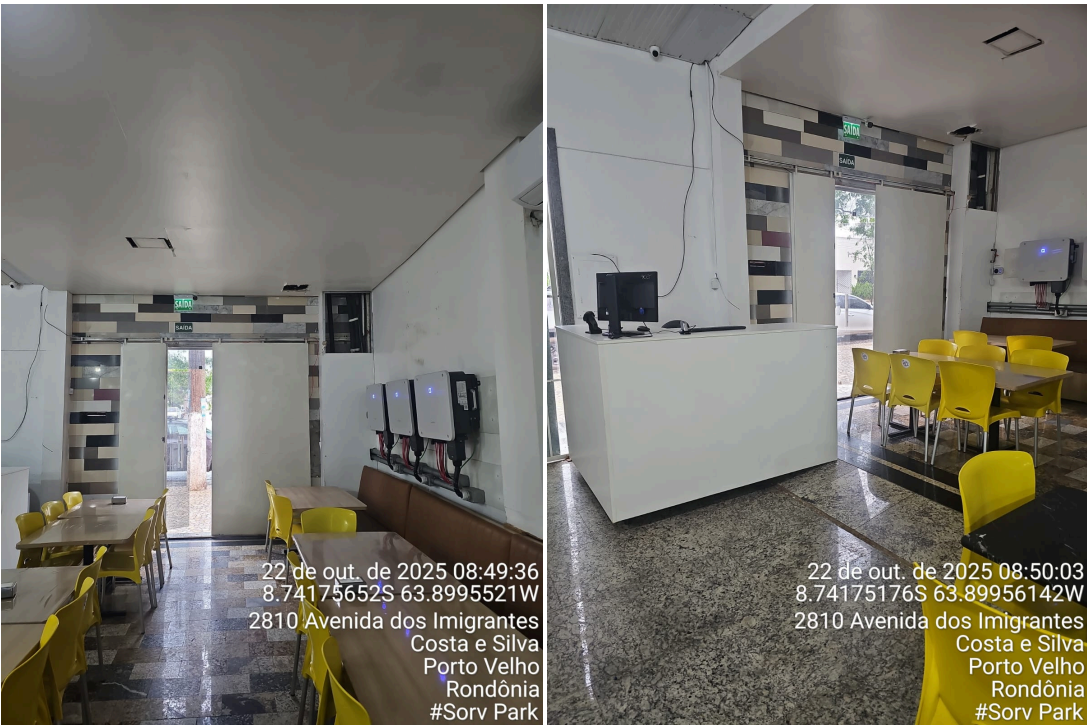
Imagens 11 e 12 - Área de refeitório.

4.1.9 As instalações elétricas devem estar embutidas ou protegidas em tubulações externas e íntegras de tal forma a permitir a higienização dos ambientes.

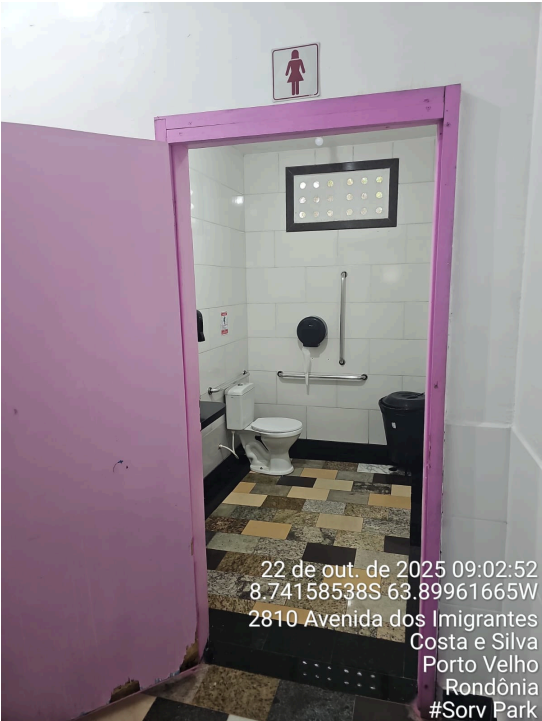
Imagem 13 - Porta do Banheiro PcD.

A porta do banheiro acessível não possui puxador horizontal, estando em desacordo com o item 6.11.2.7 da NBR 9050/2020:

Solução: Instalar barra de puxador horizontal na porta PcD de acordo com o especificado na norma NBR 9050/2020 em seu item 6.11.2.7

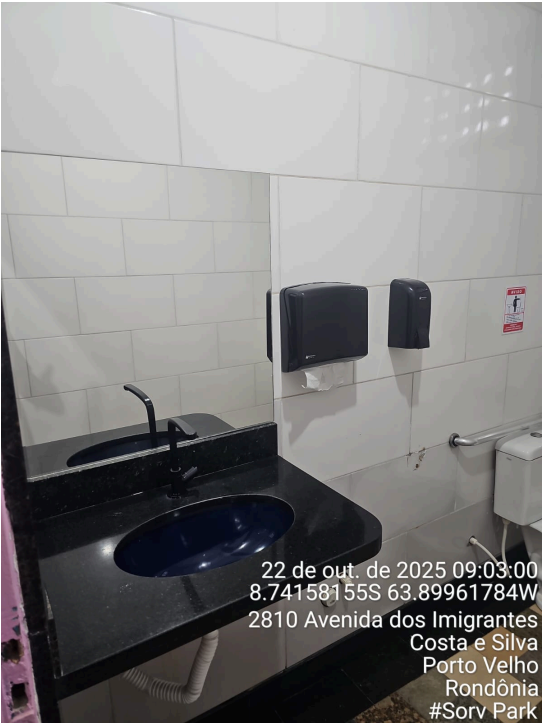
Imagem 14 - Instalação sanitária.

4.8 - Instalação PcD - Barras de apoio, de acordo com as orientações da NBR 9050/2020, considerando a locação das peças sanitárias; As barras deverão estar instaladas em torno da bacia sanitária, no lavatório de mãos e na porta do banheiro: Observou-se que não possui barra de apoio instalada no lavatório do sanitário acessível, não atendendo às especificações da NBR 9050/2020, uma vez que não segue o posicionamento e a configuração exigidos:

Solução: Instalar as barras de apoio do lavatório conforme as dimensões e posições normativas, assegurando estabilidade, resistência e acessibilidade.

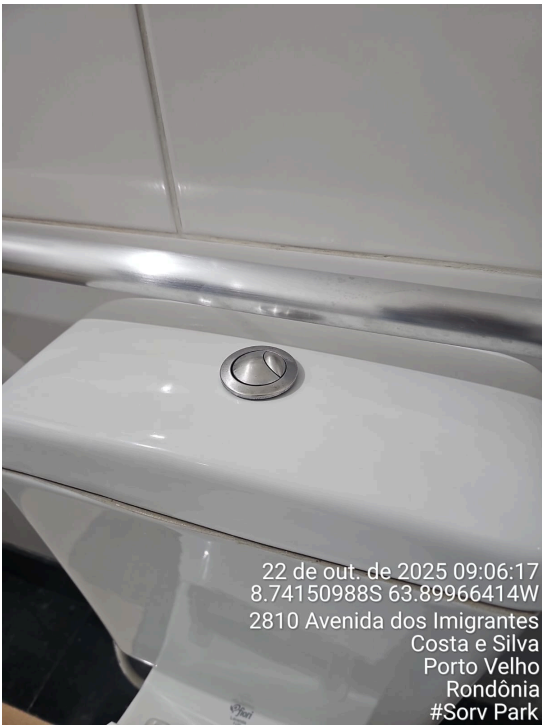
Verificou-se que o acionador da descarga do sanitário PCD está em desacordo com o item 7.7.3.2 da NBR 9050/2020:

<p>22 de out. de 2025 09:06:17 8.74150988S 63.89966414W 2810 Avenida dos Imigrantes Costa e Silva Porto Velho Rondônia #Sorv Park</p></div> <div data-bbox="541 753 1031 783"><p>Imagem 15 - Botão de acionamento da descarga.</p></div>	<div data-bbox="1759 68 2030 160"><p>alavanca, sensores eletrônicos ou dispositivos equivalentes, conforme 4.6.7</p></div> <div data-bbox="1495 204 2005 293"><p>Solução: Substituir ao mecanismo de acionamento da descarga para que se adeque ao que se pede na norma NBR 9050/2020 em seu item 7.7.3.2</p></div>
<div data-bbox="533 813 1039 1489">

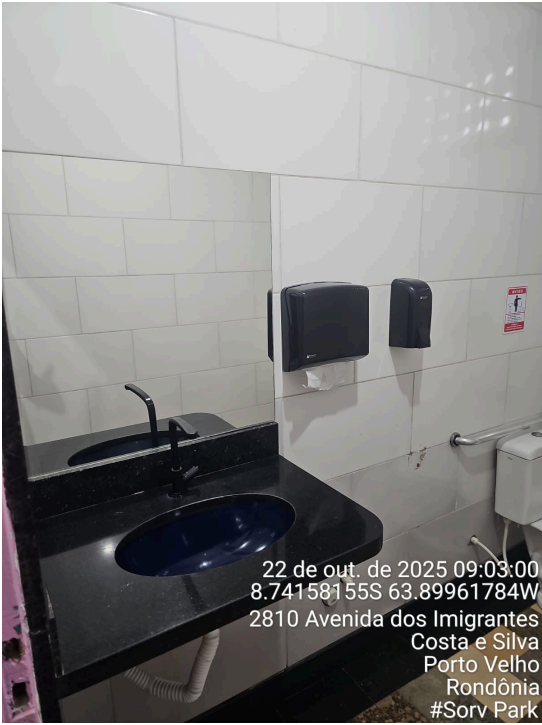
<p>22 de out. de 2025 09:03:00 8.74158155S 63.89961784W 2810 Avenida dos Imigrantes Costa e Silva Porto Velho Rondônia #Sorv Park</p></div> <div data-bbox="585 1498 987 1528"><p>Imagem 16 - Lavatório do banheiro PcD.</p></div>	<div data-bbox="1495 792 2022 976"><p>4.11 - Instalação PcD - Torneiras de alavanca, acionamento automático ou equivalente: a torneira encontrada no banheiro acessível não possui alavanca adequada para seu acionamento, conforme descrito na NBR 9050/2020 em seus itens 7.8.2 e 4.6.7:</p></div> <div data-bbox="1759 1018 2030 1389"><p>7.8.2 Os lavatórios em sanitários acessíveis, e no mínimo um em sanitários coletivos, devem ser equipados com torneiras acionadas por alavancas, sensores eletrônicos ou dispositivos equivalentes, que exijam esforço máximo de 23 N. Torneiras com ciclo automático devem possuir ciclo de fechamento de 10 s a 20 s.</p></div> <div data-bbox="1495 1427 2022 1546"><p>Solução: substituir torneira por modelo com acionamento por alavanca, sensores eletrônicos ou dispositivos equivalentes, conforme descrito na NBR 9050/2020.</p></div>

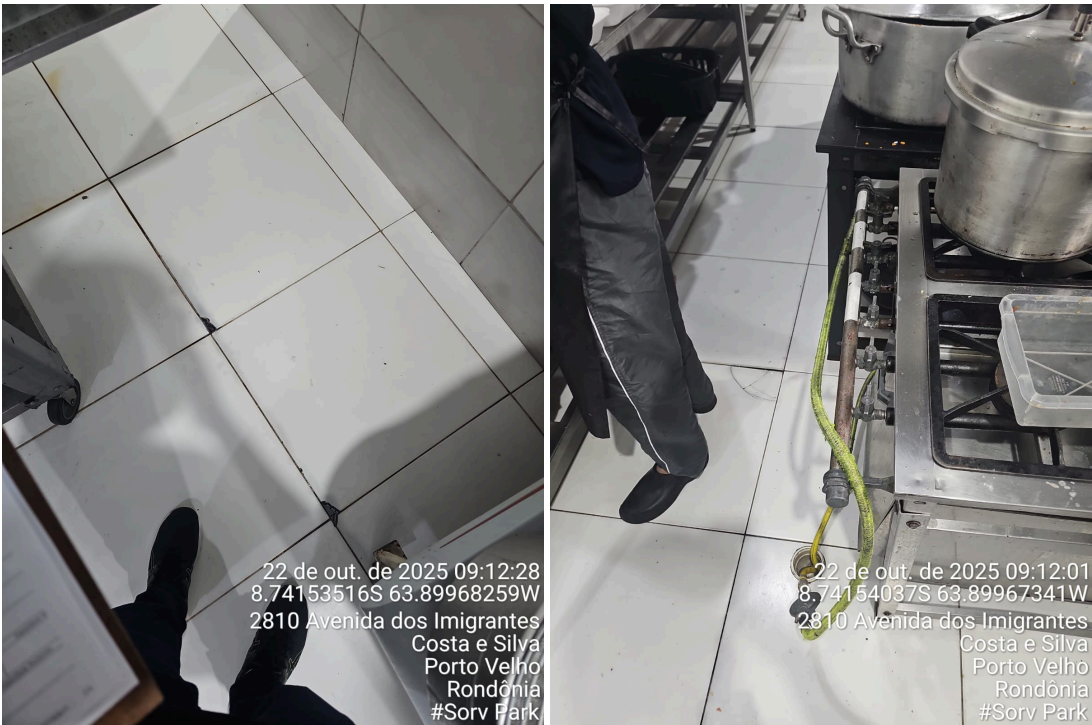
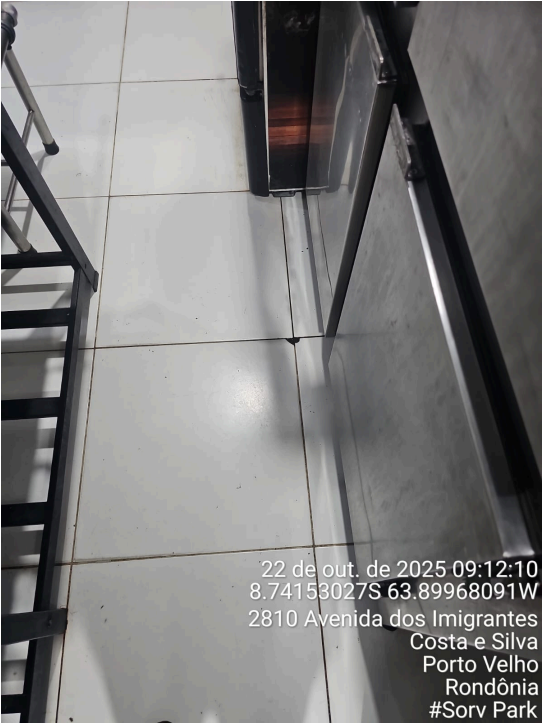
<div data-bbox="1495 1561 2022 1709"><p>5.1.1 - Revestimentos de piso devidamente conservado: no dia da vistoria foram encontradas imperfeições no piso da área de preparo, portanto, não está em acordo com o descrito no item 4.1.3 da RDC 216/2004:</p></div> <div data-bbox="1759 1751 2030 2092"><p>4.1.3 As instalações físicas como piso, parede e teto devem possuir revestimento liso, impermeável e lavável. Devem ser mantidos íntegros, conservados, livres de rachaduras, trincas, goteiras, vazamentos, infiltrações, bolores, descascamentos, dentre outros e não devem transmitir contaminantes aos alimentos.</p></div> <div data-bbox="1495 2142 1923 2202"><p>Solução: adequar piso da área de preparo, deixando-o íntegro e livre de imperfeições.</p></div>

Imagens 17, 18 e 19 - Piso da Área de Preparo.

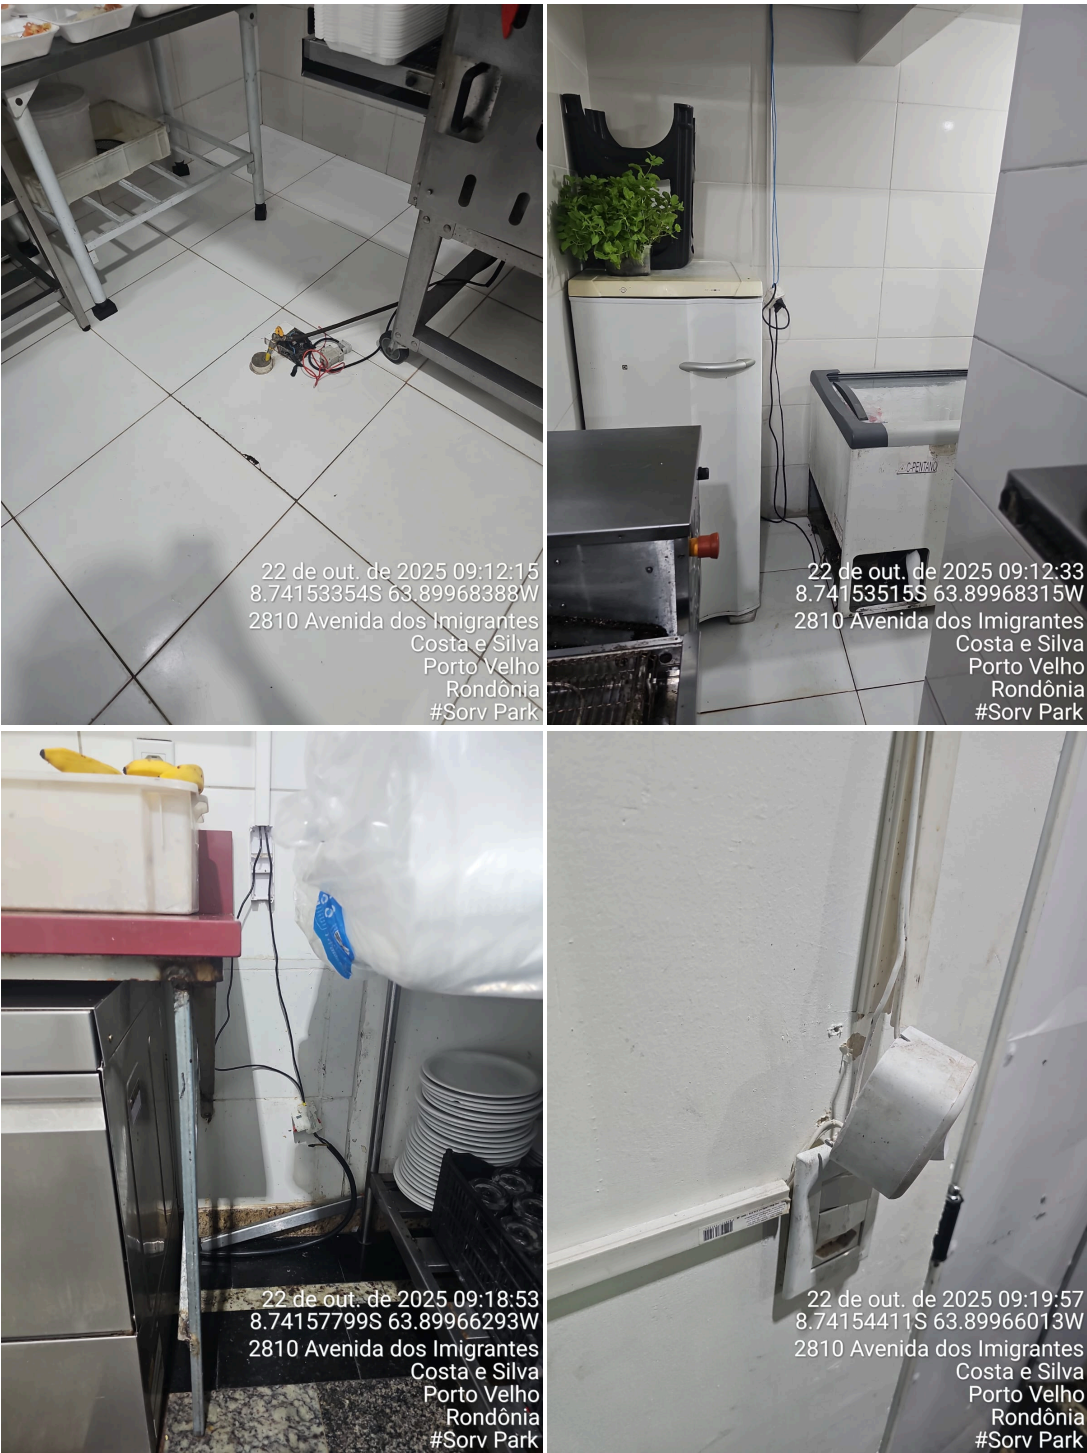
5.7 Instalações elétricas embutidas ou protegidas em tubulações externas íntegras que facilitem a higienização e evite o acúmulo de contaminadores: durante a vistoria foi encontrado instalações elétricas desorganizadas dentro da área de preparo, portanto, está em desacordo ao item 4.1.9 da RDC 216/2004:

Imagens 21, 22 e 23 - Instalações elétricas na Área de Preparo.

Solução: corrigir fiações expostas e caixas de tomadas com aberturas.
