RELATÓRIO

MODELO DE RELATÓRIO DE VISTORIA TÉCNICA PARA CREDENCIAMENTO NO PROGRAMA PÃO NOSSO

1. DADOS DE IDENTIFICAÇÃO				
Processo nº: 0026.001572/2025-84				
Nome/Razão Social: DISTRIBUIDORA FRANCA LTDA				
CNPJ nº: 21.196.772/0001-10				
Endereço: Rua Fernando Cortes, S/N		Bairro: Aeroclube		
Município: Porto Velho		CEP: 76.811-007	Fone:	
Responsável: Flaviano Franca De Moraes				
Área de Abrangência:

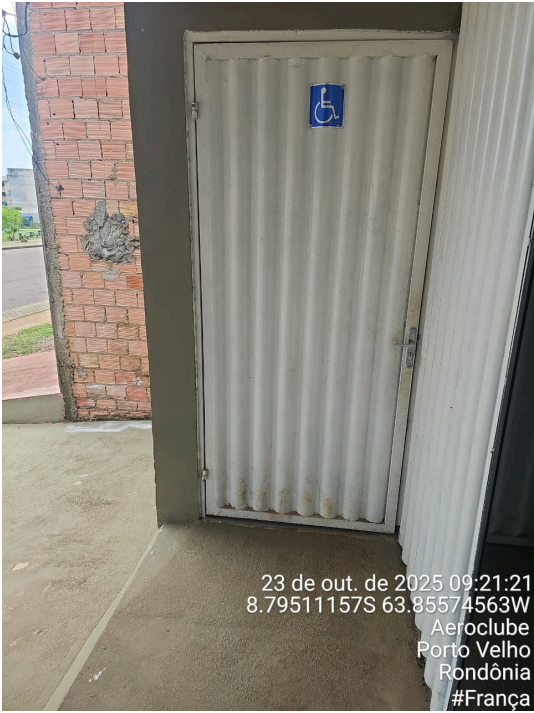
Imagem 05 - Instalação sanitária.

4.4 - Instalação PcD - Porta de acesso com 0,80m de vão livre e sentido de abertura para fora. As portas de sanitários e vestiários devem ter, no lado oposto ao seu lado de abertura, um puxador horizontal; Admite-se menos 20mm nas dimensões: No ato da vistoria, constatou-se que a porta do sanitário acessível possui vão livre de 0,80m e sentido de abertura para o lado externo, atendendo parcialmente à NBR 9050/2020. Entretanto, não foi identificado o puxador horizontal no lado oposto ao sentido da abertura da porta, conforme informado pelo item 6.11.2.7 da referida norma:

6.11.2.7 As portas de sanitários e vestiários devem ter, no lado oposto ao seu lado de abertura, um puxador horizontal, conforme 4.6.6.3, instalado à altura da maçaneta. O vão entre os batentes das portas deve ser maior ou igual a 0,80 m.

Solução: Instalar barra horizontal (puxador), conforme o item acima, respeitando as alturas e dimensões normativas, a fim de garantir autonomia e segurança ao usuário.

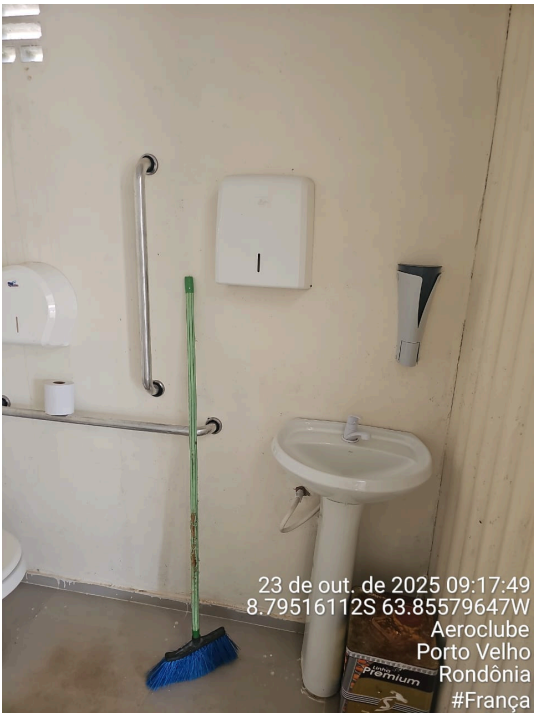
Imagem 06 - Instalação sanitária.

4.8 - Instalação PcD - Barras de apoio, de acordo com as orientações da NBR 9050/2020, considerando a locação das peças sanitárias; As barras deverão estar instaladas em torno da bacia sanitária, no lavatório de mãos e na porta do banheiro: Observou-se que não possui barra de apoio instalada no lavatório do sanitário acessível, não atendendo às especificações da NBR 9050/2020, uma vez que não segue o posicionamento e a configuração exigidos:

7.8.1 As barras de apoio dos lavatórios podem ser horizontais e verticais. Quando instaladas, devem ter uma barra de cada lado, conforme exemplos ilustrados nas Figuras 114 e 115.

4.9 - Instalação PcD - Descarga com acionador adequado; Podendo ser de alavanca, automática ou com teclas amplas e ergonômicas: durante vistoria, foi observado que o botão de descarga da bacia sanitária não segue o modelo especificado no item 7.7.3.2 da NBR 9050/2020.

7.7.3.2 Mecanismo de acionamento de descarga em caixa acoplada

O mecanismo de acionamento de descarga em caixa acoplada pode ser por alavanca, sensores eletrônicos ou dispositivos equivalentes, conforme 4.6.7.

Solução: Instalar as barras de apoio do lavatório conforme as dimensões e posições normativas, assegurando estabilidade, resistência e acessibilidade.

Solução: substituir botão de descarga por modelo de alavanca, sensores eletrônicos ou dispositivos equivalentes, conforme descrito na NBR 9050/2020.

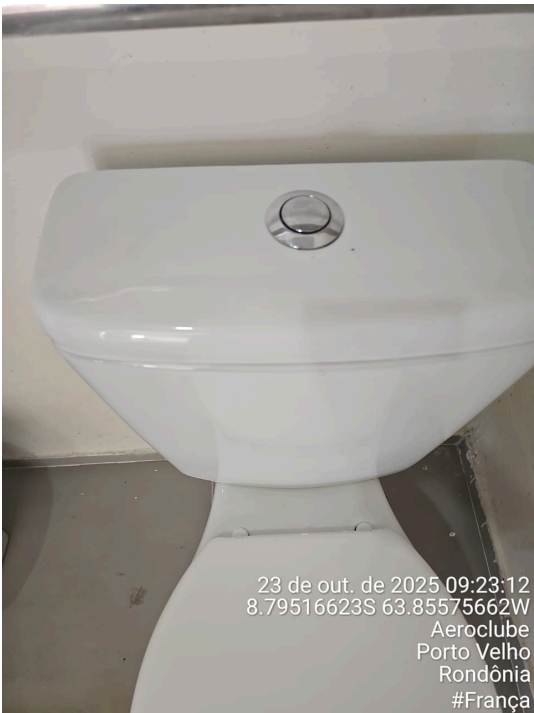
Imagem 07 - Instalação sanitária.

4.11 - Instalação PcD - Torneiras de alavanca, acionamento automático ou equivalente: a torneira encontrada no ambiente não é adequada a um ambiente acessível, estando em desacordo ao especificado pela NBR 9050/2020 em seus itens 7.8.2 e 4.6.7.

7.8.2 Os lavatórios em sanitários acessíveis, e no mínimo um em sanitários coletivos, devem ser equipados com torneiras acionadas por alavancas, sensores eletrônicos ou dispositivos equivalentes, que exijam esforço máximo de 23 N. Torneiras com ciclo automático devem possuir ciclo de fechamento de 10 s a 20 s.

Solução: substituir torneira por modelo com acionamento por alavanca, sensores eletrônicos ou dispositivos equivalentes, conforme descrito na NBR 9050/2020.

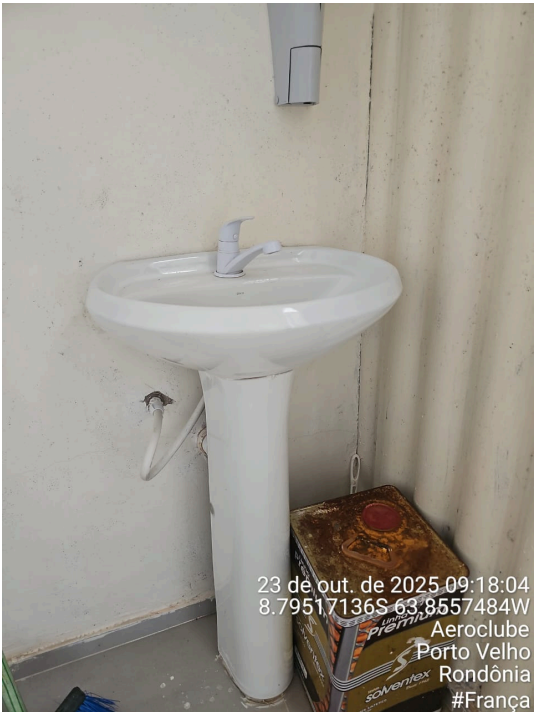
Imagem 09 - Instalação sanitária.

4.10 - Instalação PcD - Lavatórios sem coluna ou com coluna suspensa de modo a possibilitar a aproximação da cadeira de rodas, a uma altura de $\geq 0,30\text{m}$: o lavatório da instalação sanitária PcD apresenta coluna, portanto, está em desacordo ao item 7.5 da NBR 9050/2020:

7.5 Dimensões do sanitário acessível e do boxe sanitário acessível

d) deve ser instalado lavatório sem coluna ou com coluna suspensa, ou lavatório sobre o tampo, dentro do sanitário ou boxe acessível, em local que não interfira na área de transferência para a bacia sanitária, podendo a sua área de aproximação ser sobreposta à área de manobra, conforme a Figura 99.

Solução: substituir lavatório por unidade sem coluna ou com coluna suspensa, conforme descrito na NBR 9050/2020.

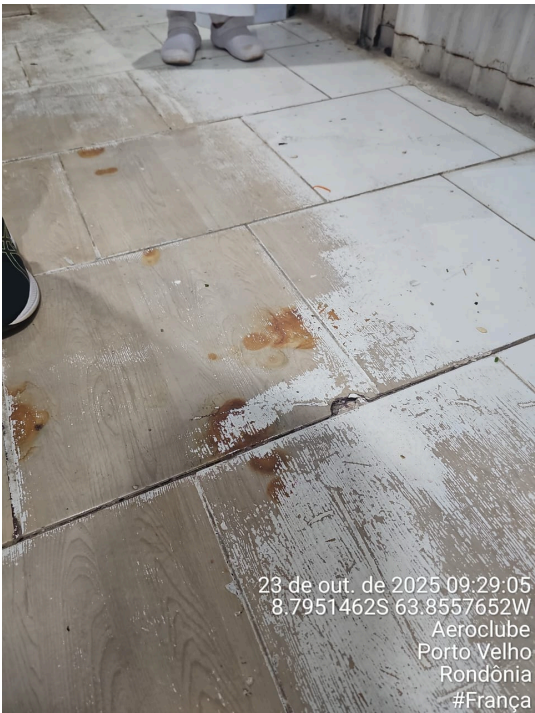
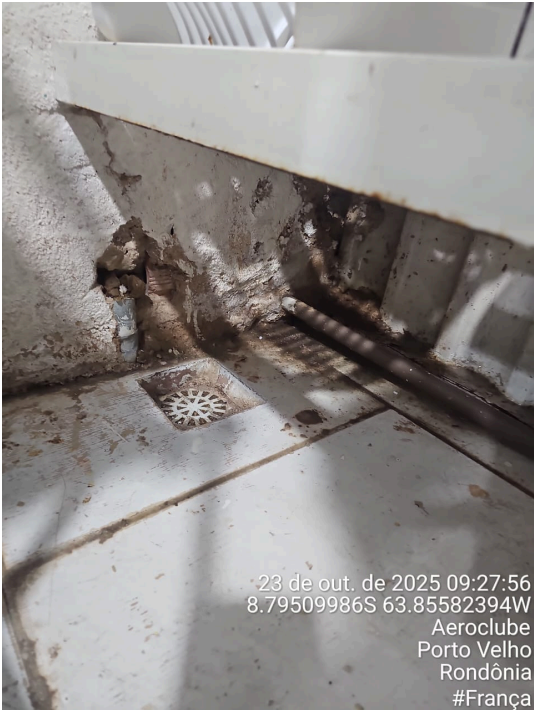
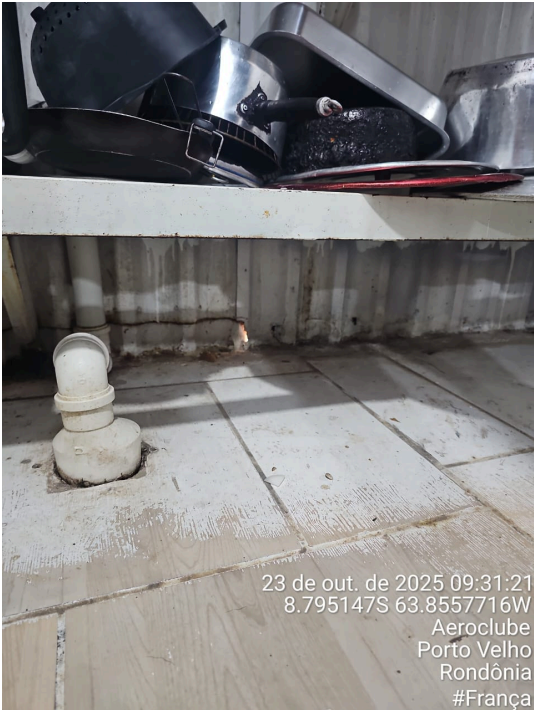
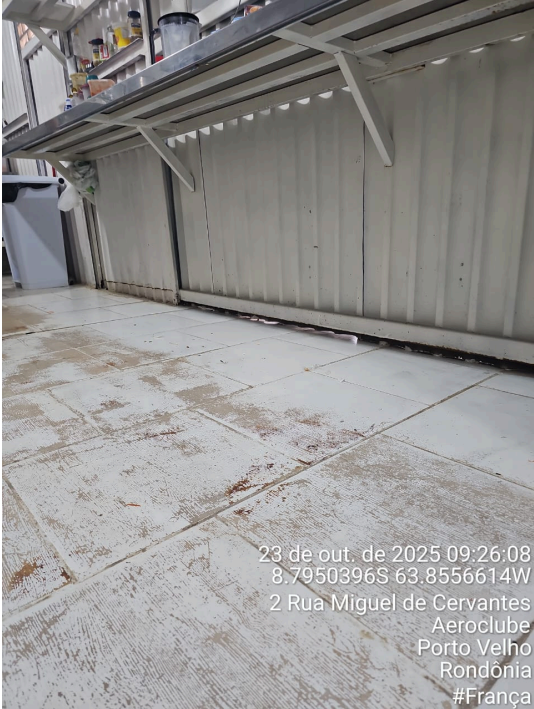
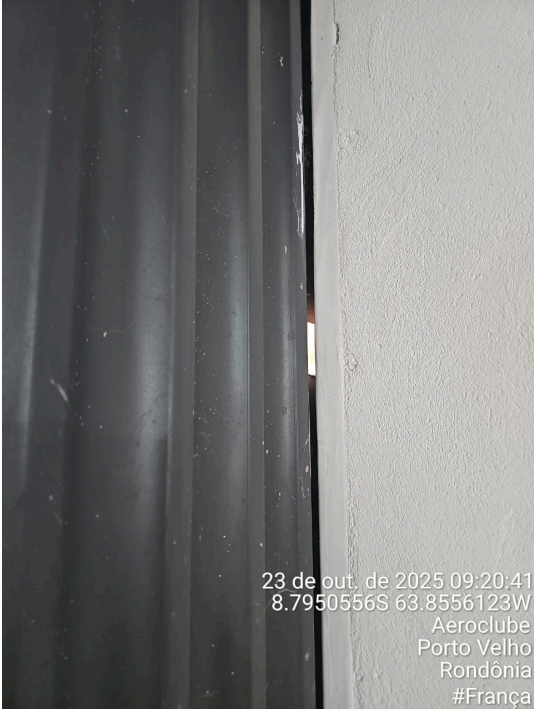
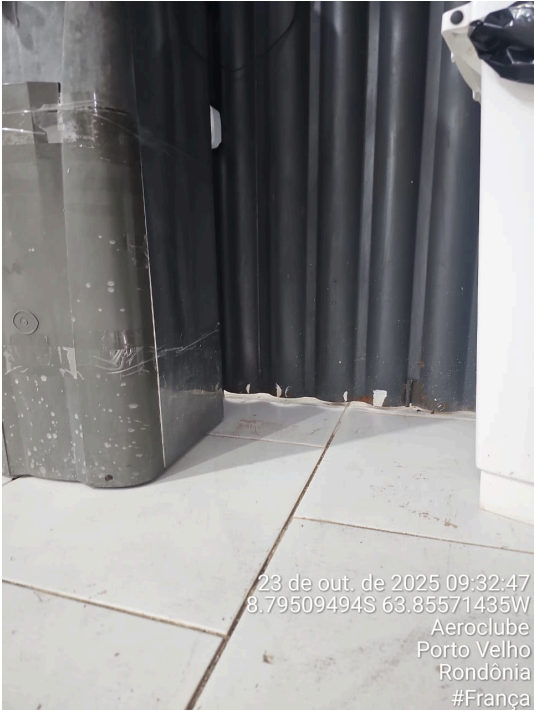
Imagens 11, 12, 13, 14 e 15 - Área de preparo.

5.1.1 - Revestimento de piso devidamente conservado: foram encontrados na Área de preparo piso com revestimento inadequado, com presença de desgaste, estando em desconformidade ao que diz o item 4.1.3 da RDC 216/2004.

4.1.3 As instalações físicas como piso, parede e teto devem possuir revestimento liso, impermeável e lavável. Devem ser mantidos íntegros, conservados, livres de rachaduras, trincas, goteiras, vazamentos, infiltrações, bolores, descascamentos, dentre outros e não devem transmitir contaminantes aos alimentos.

Solução: Realizar inspeções periódicas para identificar desgastes, rachaduras ou infiltrações; Efetuar reparos com materiais adequados; Substituir revestimentos danificados conforme necessário.

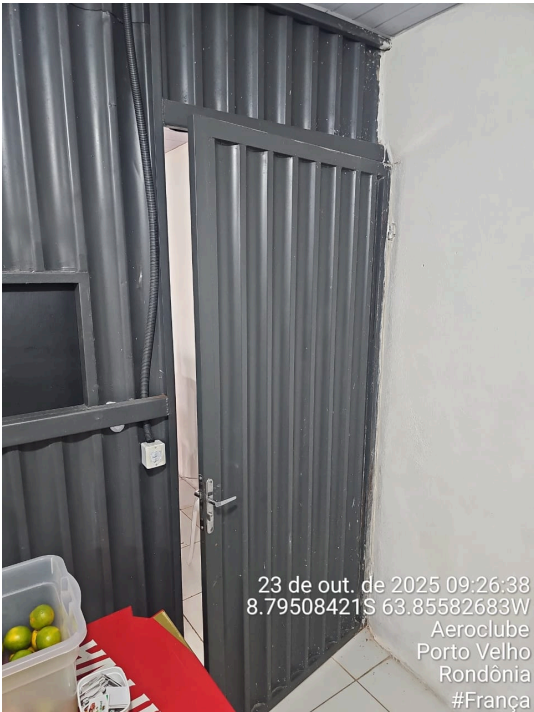
5.1.2 - Revestimento de parede devidamente conservado: foram encontrados na Área de Preparo paredes com revestimento inadequado, com presença de infiltração, estando em desconformidade ao que diz o item 4.1.3 da RDC 216/2004.

<p>23 de out. de 2025 09:26:38 8.79508421S 63.85582683W Aeroclube Porto Velho Rondônia #França</p></div> <p>Imagens 16 - Área de preparo.</p>	<p>5.2 Portas, janelas e exaustores ajustados ao batente, com fechamento automático e telas milimetradas removíveis para fácil higienização: a porta de entrada na área de preparo não possuía fechamento automático no dia da vistoria, estando em desconformidade ao estabelecido no item 4.1.4 da RDC 216/2004:</p> <p>4.1.4 As portas e as janelas devem ser mantidas ajustadas aos batentes. As portas da área de preparação e armazenamento de alimentos devem ser dotadas de fechamento automático. As aberturas externas das áreas de armazenamento e preparação de alimentos, inclusive o sistema de exaustão, devem ser providas de telas milimetradas para impedir o acesso de vetores e pragas urbanas. As telas devem ser removíveis para facilitar a limpeza periódica.</p> <p>Solução: adequar porta de entrada da área de preparo por unidade com fechamento automático.</p>

Solução: Realizar inspeções periódicas para identificar desgastes, rachaduras ou infiltrações; Efetuar reparos com materiais adequados; Substituir revestimentos danificados conforme necessário.

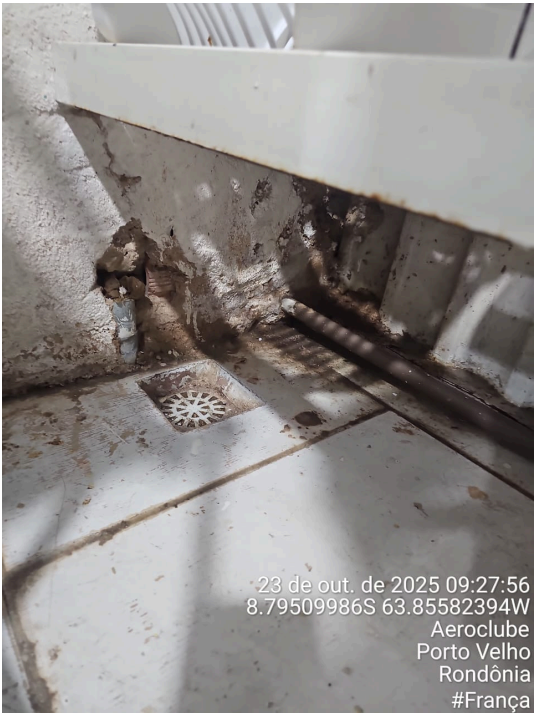
<p>23 de out. de 2025 09:27:56 8.79509986S 63.85582394W Aeroclube Porto Velho Rondônia #França</p></div> <p>Imagem 17 - Área de preparo.</p>	<p>5.3 - Ralos sifonados com grelha que possibilite o fechamento para evitar o retorno de mau cheiro e o acesso de vetores e pragas: Observou-se que os ralos não tinham mecanismo de fechamento, conforme RDC 216/2004:</p> <p>4.1.5 As instalações devem ser abastecidas de água corrente e dispor de conexões com rede de esgoto ou fossa séptica. Quando presentes, os ralos devem ser sifonados e as grelhas devem possuir dispositivo que permitam seu fechamento.</p> <p>Solução: Instalar ralos com mecanismo de fechamento.</p> <p>5.10 Lavatórios exclusivos para higienização das mãos na área de manipulação e preparo, dotados de sabonete líquido inodoro anti-séptico ou sabonete líquido inodoro e produto anti-séptico, toalhas de papel não reciclado ou outro sistema higiênico e seguro de secagem das mãos e coletor de papel, acionado sem contato manual: os lavatórios encontrados na Área de Preparo não possuem acionamento sem contato manual, estando em desacordo ao previsto no item 4.1.14 da RDC 216/2004:</p> <p>4.1.14 Devem existir lavatórios exclusivos para a higiene das mãos na área de manipulação, em posições estratégicas em relação ao fluxo de preparo dos alimentos e em número suficiente de modo a atender toda a área de preparação. Os lavatórios devem possuir sabonete líquido inodoro anti-séptico ou sabonete líquido inodoro e produto anti-séptico, toalhas de papel não reciclado ou outro sistema higiênico e seguro de secagem das mãos e coletor de papel, acionado sem contato manual.</p> <p>Solução: disponibilizar lavatório exclusivo para higiene das mãos, com acionamento sem contato manual, conforme previsto na RDC 216/2004.</p>
