RELATÓRIO

MODELO DE RELATÓRIO DE VISTORIA TÉCNICA PARA CREDENCIAMENTO NO PROGRAMA PÃO NOSSO

1. DADOS DE IDENTIFICAÇÃO				
Processo nº: 0026.001572/2025-84				
Nome/Razão Social: CAPIXABA COMÉRCIO E SERVIÇOS LTDA				
CNPJ nº: 42.423.367/0001-68				
Endereço: AV. JOSÉ VIEIRA CAULA N°3411		Bairro: EMBRATEL		
Município: Porto Velho		CEP: 76.820-773	Fone: (69) 9981-2231	
Responsável: MARIA DE FATIMA GONÇALVES CORTELETTI				
Área de Abrangência:				
<input checked="" type="checkbox"/> Residencial				
<input type="checkbox"/> Industrial				
<input type="checkbox"/> Rural

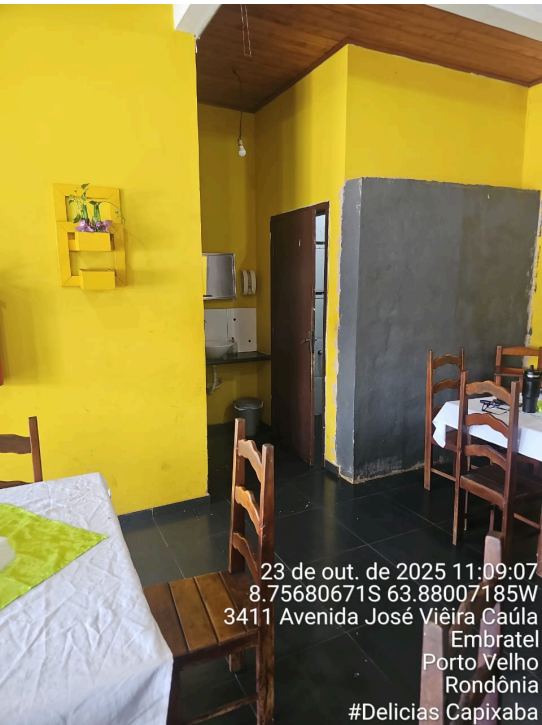
<div> <p>23 de out. de 2025 11:02:52 8.75676589S 63.88011352W 3411 Avenida José Viêira Caúla Embratel Porto Velho Rondônia #Delicias Capixaba</p></div> <div> <p>23 de out. de 2025 11:04:57 8.75680843S 63.88013193W Nova Porto Velho Porto Velho Rondônia #Delicias Capixaba</p></div>	<p>2.5 - Instalações elétricas embutidas ou protegidas em tubulações externas íntegras que facilitem a higienização e evite o acúmulo de contaminadores: observou-se na ocasião da visita que as instalações elétricas, estavam aparentes e desprotegidas, dessa forma não possibilita a adequada higienização dos ambientes estando em discordância com a norma RDC 216/04:</p> <p>4.1.9 As instalações elétricas devem estar embutidas ou protegidas em tubulações externas e íntegras de tal forma a permitir a higienização dos ambientes.</p> <p>Solução: Corrigir fiações expostas e caixas de tomadas com aberturas</p>
	<p>4.4 - Instalação PcD - Porta de acesso com 0,80m de vão livre e sentido de abertura para fora. As portas de sanitários e vestiários devem ter, no lado oposto ao seu lado de abertura, um puxador horizontal; Admite-se menos 20mm nas dimensões: a porta encontrada no dia da vistoria no banheiro PCD não apresentava barra horizontal, estando em desacordo com o disposto no item 6.11.2.7 da NBR 9050/2020:</p> <p>6.11.2.7 As portas de sanitários e vestiários devem ter, no lado oposto ao seu lado de abertura, um puxador horizontal, conforme 4.6.6.3, instalado à altura da maçaneta. O vão entre os batentes das portas</p>

<p>23 de out. de 2025 11:09:07 8.75680671S 63.88007185W 3411 Avenida José Viêira Caúla Embratel Porto Velho Rondônia #Delicias Capixaba</p>	<p>deve ser maior ou igual a 0,80 m.</p> <p>Solução: instalar barra horizontal na porta do banheiro PCD, conforme especificado na NBR 9050/2020.</p>
  <p>23 de out. de 2025 11:03:49 8.75677445S 63.88012358W 2070 Rua Nicarágua Embratel Porto Velho Rondônia #Delicias Capixaba</p>	<p>4.8 - Instalação PcD - Barras de apoio, de acordo com as orientações da NBR 9050/2020, considerando a locação das peças sanitárias; As barras deverão estar instaladas em torno da bacia sanitária, no lavatório de mãos e na porta do banheiro: Observou-se que não possui barra de apoio instalada no lavatório do sanitário acessível, não atendendo às especificações da NBR 9050/2020, uma vez que não segue o posicionamento e a configuração exigidos:</p> <p>7.8.1 As barras de apoio dos lavatórios podem ser horizontais e verticais. Quando instaladas, devem ter uma barra de cada lado, conforme exemplos ilustrados nas Figuras 114 e 115.</p> <p>Solução: Instalar as barras de apoio do lavatório conforme as dimensões e posições normativas, assegurando estabilidade, resistência e acessibilidade.</p>

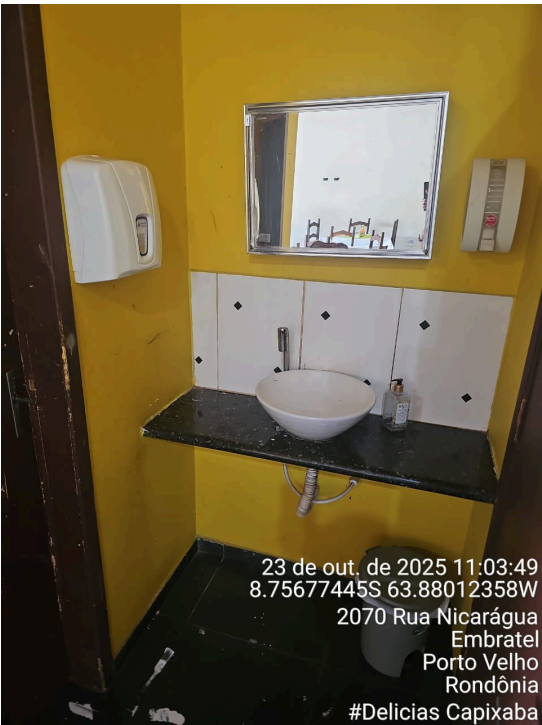
<p>23 de out. de 2025 11:03:24 8.75677705S 63.88011746W 3411 Avenida José Viêira Caúla Embratel Porto Velho Rondônia #Delicias Capixaba</p>	<p>4.9 - Instalação PcD - Descarga com acionador adequado; Podendo ser de alavanca, automática ou com teclas amplas e ergonômicas: durante vistoria, foi observado que o botão de descarga da bacia sanitária não segue o modelo especificado no item 7.7.3.2 da NBR 9050/2020.</p> <p>7.7.3.2 Mecanismo de acionamento de descarga em caixa acoplada (...) O mecanismo de acionamento de descarga em caixa acoplada pode ser por alavanca, sensores eletrônicos ou dispositivos equivalentes, conforme 4.6.7.</p> <p>Solução: substituir botão de descarga por modelo de alavanca, sensores eletrônicos ou dispositivos equivalentes, conforme descrito na NBR 9050/2020.</p>
	<p>4.11 - Instalação PcD - Torneiras de alavanca, acionamento automático ou equivalente: a torneira encontrada no ambiente não é adequada a um ambiente acessível, estando em desacordo ao especificado pela NBR 9050/2020 em seus itens 7.8.2 e 4.6.7.</p> <p>7.8.2 Os lavatórios em sanitários acessíveis, e no mínimo um em sanitários coletivos, devem ser equipados com torneiras acionadas por alavancas, sensores eletrônicos ou dispositivos equivalentes, que exijam esforço máximo de 23 N. Torneiras com ciclo automático devem possuir ciclo de fechamento de 10 s a 20 s.</p>

Solução: substituir torneira por modelo com acionamento por alavanca, sensores eletrônicos ou dispositivos equivalentes, conforme descrito na NBR 9050/2020.

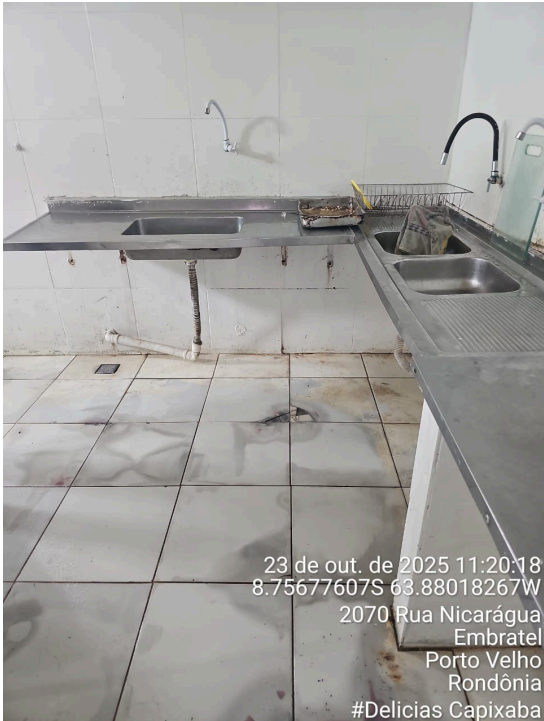
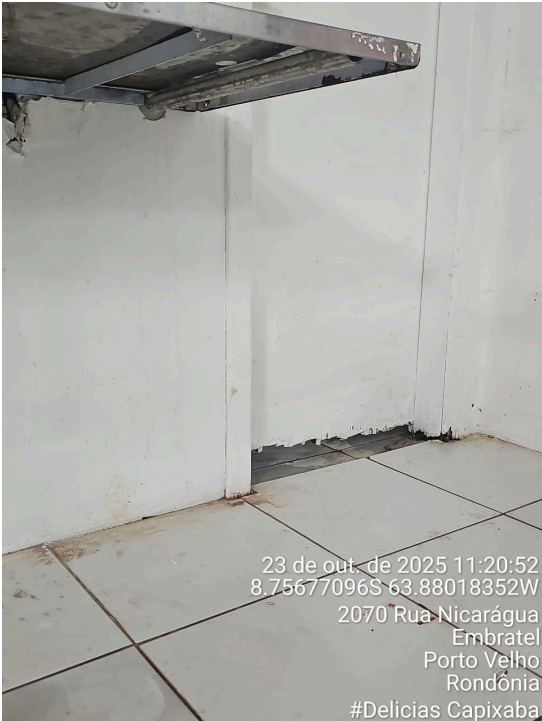
5.1.1 - Revestimento de piso devidamente conservado: foram encontrados na Área de preparo piso com revestimento inadequado, com presença de infiltração, estando em desconformidade ao que diz o item 4.1.3 da RDC 216/2004.

4.1.3 As instalações físicas como piso, parede e teto devem possuir revestimento liso, impermeável e lavável. Devem ser mantidos íntegros, conservados, livres de rachaduras, trincas, goteiras, vazamentos, infiltrações, bolores, descascamentos, dentre outros e não devem transmitir contaminantes aos alimentos.

Solução: Realizar inspeções periódicas para identificar desgastes, rachaduras ou infiltrações; Efetuar reparos com materiais adequados; Substituir revestimentos danificados conforme necessário.

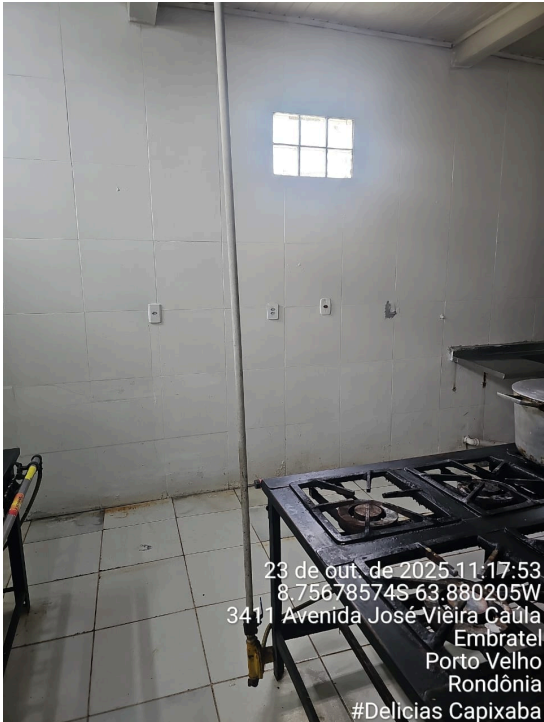
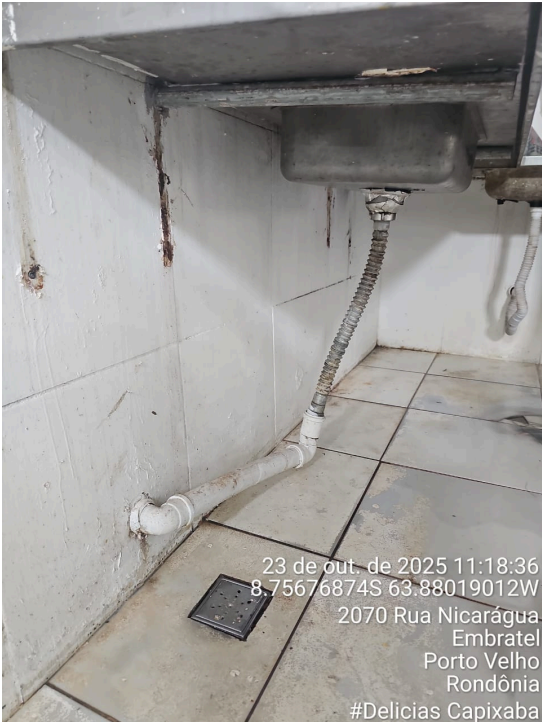
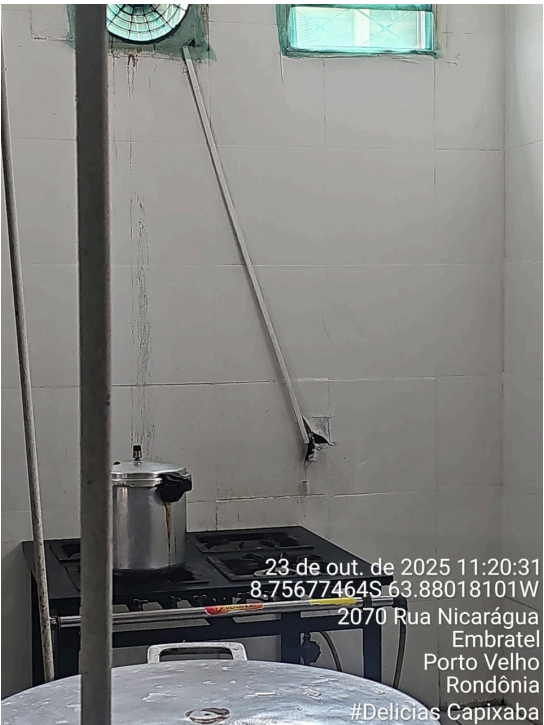
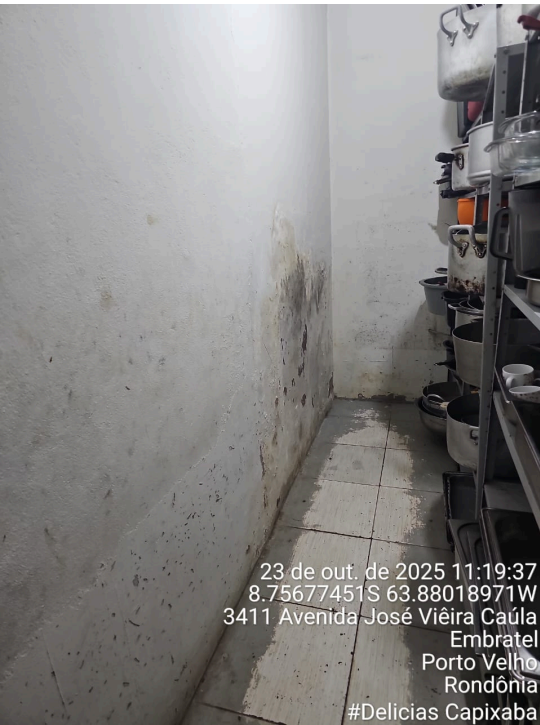
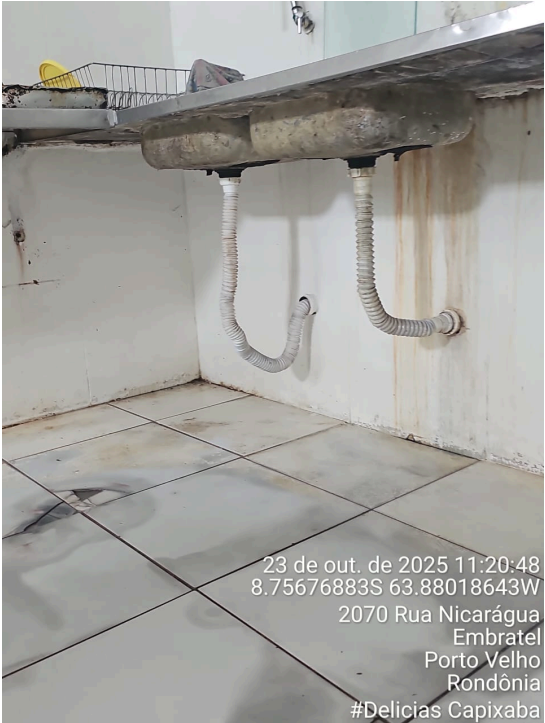
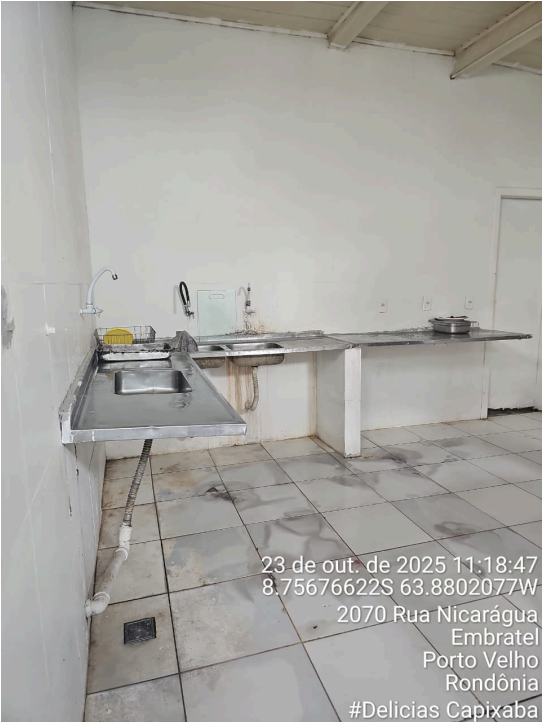
5.1.2 - Revestimento de parede devidamente conservado: foram encontrados na Área de Preparo paredes com revestimento inadequado, com presença de infiltração, estando em desconformidade ao que diz o item 4.1.3 da RDC 216/2004.

4.1.3 As instalações físicas como piso, parede e teto devem possuir revestimento liso, impermeável e lavável. Devem ser mantidos íntegros, conservados, livres de rachaduras, trincas, goteiras, vazamentos, infiltrações, bolores, descascamentos, dentre outros e não devem transmitir contaminantes aos alimentos.

Solução: Realizar inspeções periódicas para identificar desgastes, rachaduras ou infiltrações; Efetuar reparos com materiais adequados; Substituir revestimentos danificados conforme necessário.

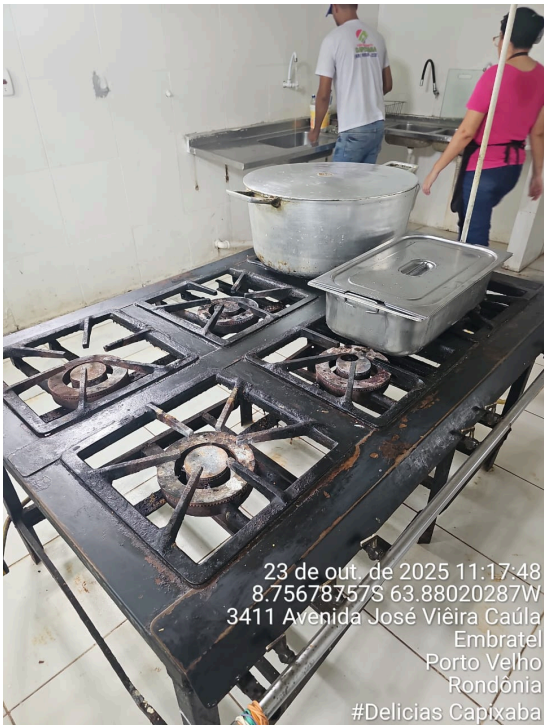
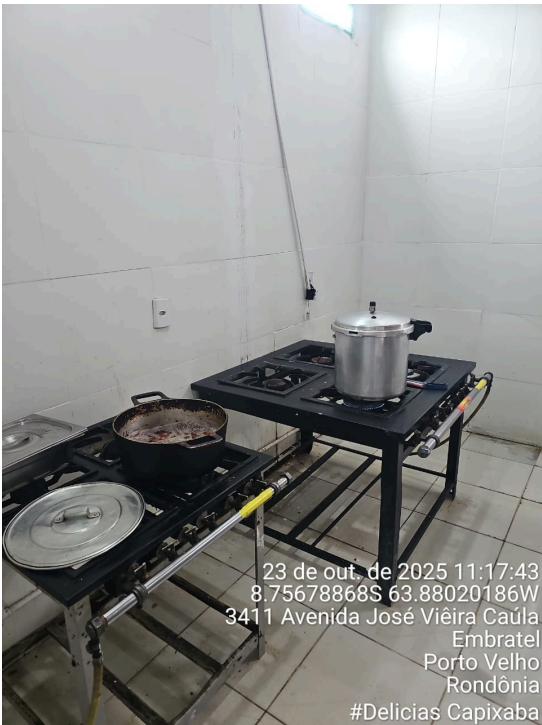
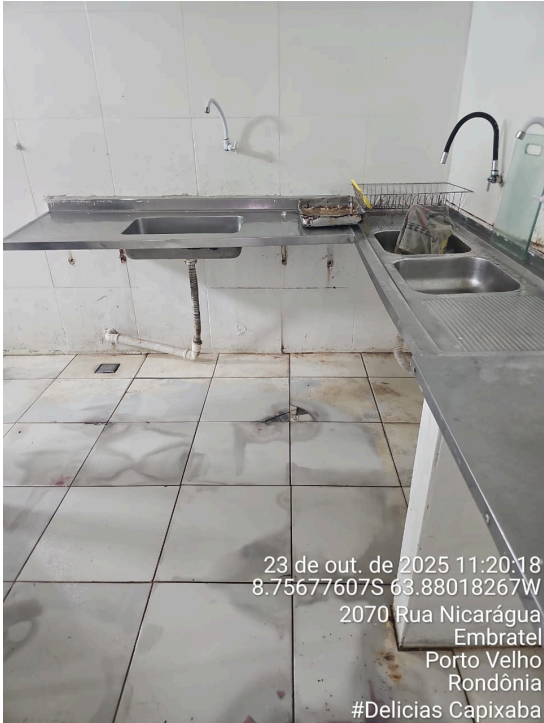
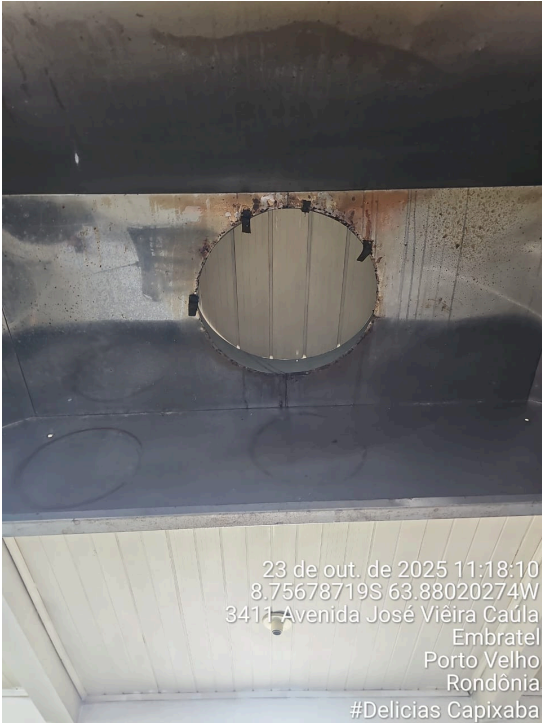
5.11 Equipamentos, móveis e utensílios em adequado estado de conservação, com superfícies lisas, impermeáveis, laváveis e isentas de imperfeições: Durante a vistoria técnica, verificou-se que alguns móveis e equipamentos da área de preparo apresentavam pontos de ferrugem, desgaste e pontos de sujidade, comprometendo a integridade das superfícies e dificuldade a higienização adequada. Essa condição não atende ao item 4.1.15 da RDC 216/2004:

4.1.15 Os equipamentos, móveis e utensílios que entram em contato com alimentos devem ser de materiais que não transmitam substâncias tóxicas, odores, nem sabores aos mesmos, conforme estabelecido em legislação específica. Devem ser mantidos em adequado estado de conservação e ser resistentes à corrosão e a repetidas operações de limpeza e desinfecção.

Solução: Substituir ou restaurar os móveis e equipamentos que apresentem ferrugem, realizar limpeza, tirar utensílios do chão, garantindo superfícies lisas, impermeáveis e resistentes à corrosão.
