**RELATÓRIO**

**MODELO DE RELATÓRIO DE VISTORIA TÉCNICA PARA CREDENCIAMENTO NO PROGRAMA PÃO NOSSO**

| 1. DADOS DE IDENTIFICAÇÃO | | | | |
|---|---|---|---|---|
| Nome/Razão Social: O GOSTOSÃO BURGUER RESTAURANTE & CIA LTDA | | | | |

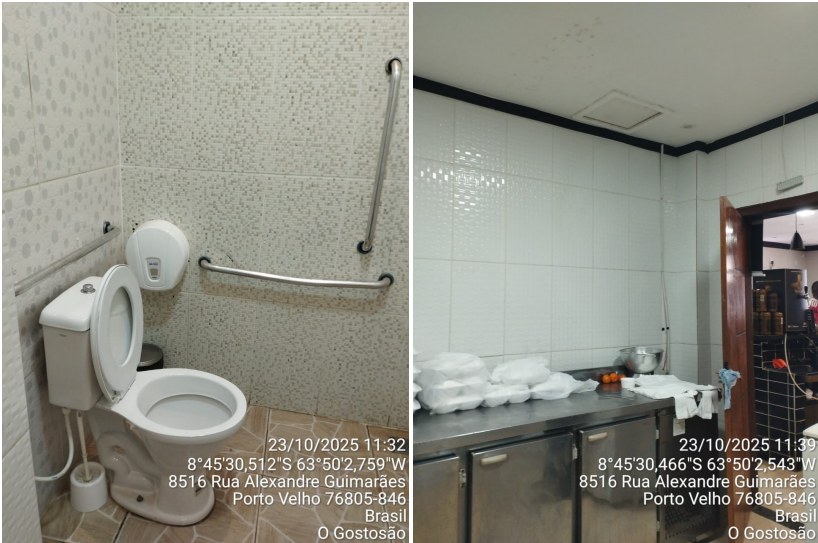
| 4.4 - Instalação PcD - Porta de acesso com 0,80m de vão livre e sentido de abertura para fora. As portas de sanitários e vestiários devem ter, no lado oposto ao seu lado de abertura, um puxador horizontal; Admite-se menos 20mm nas dimensões; | NBR 9050/2020<br>Item 6.11.2.1<br>Item 6.11.2.7<br>Item 7.5 | | X | Ver Relatório Fotográfico. | |

| IMAGEM | | DESCRICAÇÃO |
|---|--|---|
| <div></div> <div>Imagens 01 e 02 - Banheiro PCD e Cozinha.</div> | | <div>4.4 - Instalação PcD - Porta de acesso com 0,80m de vão livre e sentido de abertura para fora. As portas de sanitários e vestiários devem ter, no lado oposto ao seu lado de abertura, um puxador horizontal; Admite-se menos 20mm nas dimensões: a porta encontrada no dia da vistoria no banheiro PCD não apresentava barra horizontal, estando em desacordo com o disposto no item 6.11.2.7 da NBR 9050/2020:</div> <div>6.11.2.7 As portas de sanitários e vestiários devem ter, no lado oposto ao seu lado de abertura, um puxador horizontal, conforme 4.6.6.3, instalado à altura da maçaneta. O vão entre os batentes das portas deve ser maior ou igual a 0,80 m.</div> <div>Solução: instalar barra horizontal na porta do banheiro PCD, conforme especificado na NBR 9050/2020.</div> |

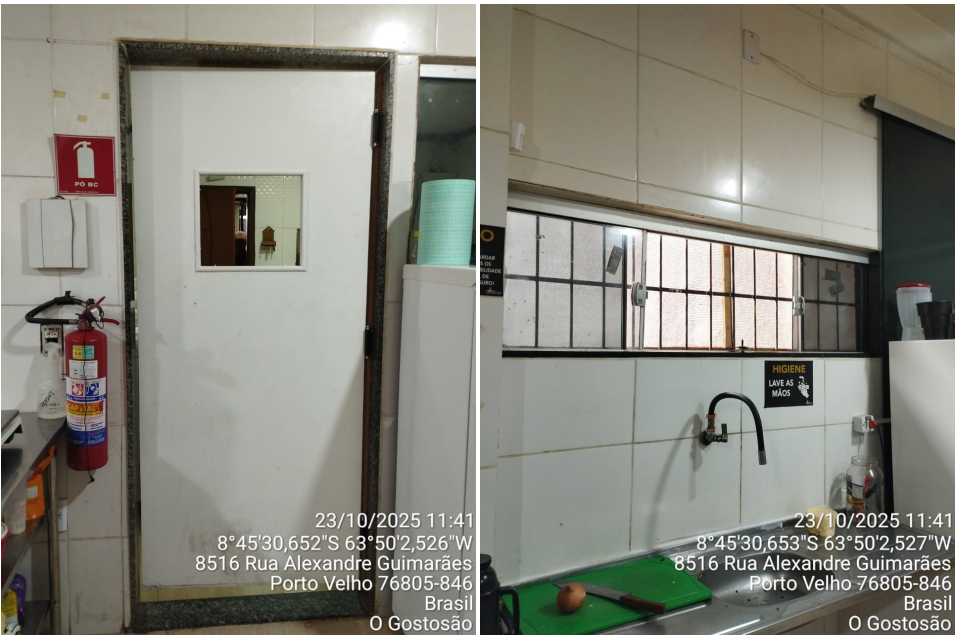
Imagens 04 e 05 - Porta de entrada e janela da área de preparo.

| 5.2 Portas, janelas e exaustores ajustados ao batente, com fechamento automático e telas milimetradas removíveis para fácil higienização. | RDC 216/2004<br>Item 4.1.4 | | X | Ver Relatório Fotográfico. | |

| IMAGEM | | DESCRICAÇÃO |
|---|--|---|
| <div></div> <div>Imagem 03 - Porta do sanitário PCD.</div> | | <div>5.2 Portas, janelas e exaustores ajustados ao batente, com fechamento automático e telas milimetradas removíveis para fácil higienização: a porta de entrada para a área de preparo apresenta uma abertura sem tela milimetrada, estando em desacordo ao especificado no item 4.1.4 da RDC 216/2004, além disso, a tela milimetrada de uma das</div> |

janelas da área de preparo apresentava pequeno rasgo:

4.1.4 As portas e as janelas devem ser mantidas ajustadas aos batentes. As portas da área de preparação e armazenamento de alimentos devem ser dotadas de fechamento automático. As aberturas externas das áreas de armazenamento e preparação de alimentos, inclusive o sistema de exaustão, devem ser providas de telas milimetradas para impedir o acesso de vetores e pragas urbanas. As telas devem ser removíveis para facilitar a limpeza periódica.

**Solução:** instalar tela milimetrada na abertura da porta de entrada da área de preparo e ajustar tela da janela, deixando-a sem nenhum rasgo, assim como ajustar a porta de acesso a cozinha ao batente.

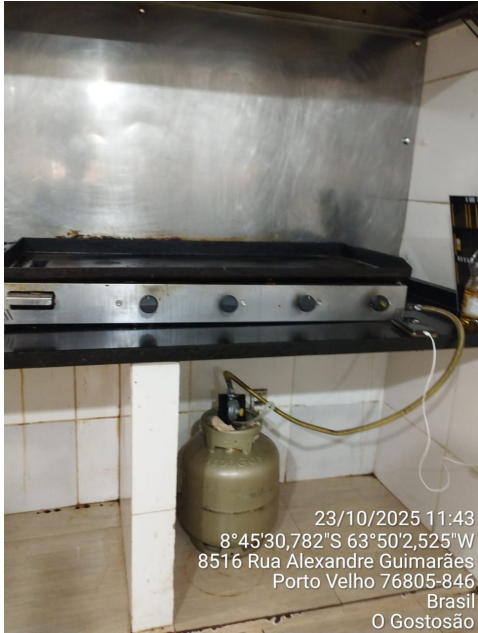
Imagem 06 - Botijão de gás na área interna.

| 5.12 Recipientes de GLP situados em ambiente externo e ventilável; Os materiais dos tubos e conexões deverão seguir a Instrução Técnica nº 28/2023, no item 5.3.17.1; | IT 28/2023<br>CBM/RO<br>Item 5.3.1<br>Item 5.3.17 | | X | Ver Relatório Fotográfico. | |

**5.12 Recipientes de GLP situados em ambiente externo e ventilável; Os materiais dos tubos e conexões deverão seguir a Instrução Técnica nº 28/2023, no item 5.3.17.1:** foi encontrado um botijão de gás na parte interna da área de preparo, não seguindo o orientado no item 5.3.1 da IT nº 28/2023 do Corpo de Bombeiros de Rondônia:

5.3.1. Os recipientes transportáveis trocáveis ou abastecidos no local (capacidade volumétrica igual ou inferior a 0,5 m³) e os recipientes estacionários de GLP (capacidade volumétrica superior a 0,5 m³) devem ser situados no exterior das edificações, em locais ventilados, obedecendo aos afastamentos mínimos constantes nas Tabelas A1, A2, A3, A4 e A5 do Anexo A, exemplificados nos Anexos E, F, G, H e I.

**Solução:** colocar botijão de gás na área externa da edificação, deixando em conformidade à IT nº 28/2023.
