RELATÓRIO

ANEXO
MODELO DE RELATÓRIO DE VISTORIA TÉCNICA PARA CREDENCIAMENTO NO PROGRAMA PÃO NOSSO

1. DADOS DE IDENTIFICAÇÃO				
Processo nº: 0026.001572/2025-84				
Nome/Razão Social: PIRES & EMERICK LANCHONETES LTDA (FEDERAL BURGER)				
CNPJ nº: 53.760.501/0001-32				
Endereço: Rua Sucupira, nº 4148		Bairro: Nova Floresta		
Município: Porto Velho		CEP: 76.807-146	Fone:	
Responsável:				
Área de Abrangência:				
<input checked="" type="checkbox"/> Residencial				
<input type="checkbox"/> Industrial				
<input type="checkbox"/> Rural

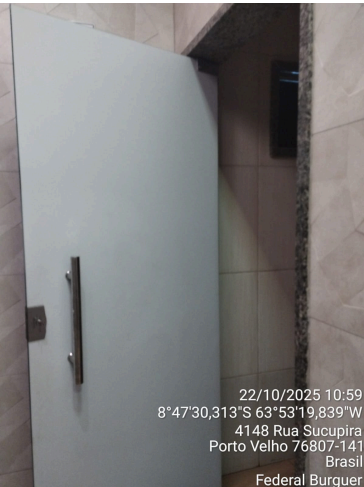
Imagem 05 - Banheiro acessível.

4.4 - Instalação PcD - Porta de acesso com 0,80m de vão livre e sentido de abertura para fora. As portas de sanitários e vestiários devem ter, no lado oposto ao seu lado de abertura, um puxador horizontal; Admite-se menos 20mm nas dimensões: No ato da vistoria, constatou-se que a porta do sanitário acessível possui vão livre de 0,80m e sentido de abertura para o lado externo, atendendo parcialmente à NBR 9050/2020. Entretanto, não foi identificado o puxador horizontal no lado oposto ao sentido da abertura da porta, conforme informado pelo item 6.11.2.7 da referida norma:

6.11.2.7 As portas de sanitários e vestiários devem ter, no lado oposto ao seu lado de abertura, um puxador horizontal, conforme 4.6.6.3, instalado à altura da maçaneta. O vão entre os batentes das portas deve ser maior ou igual a 0,80 m.

Solução: Instalar barra horizontal (puxador), conforme o item acima, respeitando as alturas e dimensões normativas, a fim de garantir autonomia e segurança ao usuário.

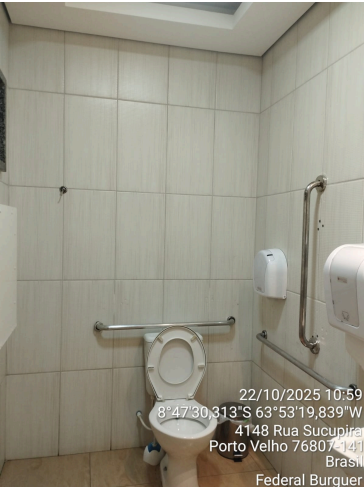
Imagem 06 - Banheiro acessível.

4.6 - Instalação PcD - Bacia sanitária sem abertura frontal e com altura entre 0,43m e 0,45m, a partir da borda superior sem o assento. Com o assento a altura máxima deve ser de 0,46m; A bacia sanitária deverá ter o afastamento de 0,40m entre a barra horizontal e o eixo da mesma: No ato da vistoria, verificou-se que a bacia sanitária do sanitário acessível possui altura de 0,39m (medida da borda superior sem o assento), encontrando-se em desacordo com o item 7.7.2.1 da NBR 9050/20:

7.7.2.1 Altura das bacias As bacias e assentos sanitários acessíveis não podem ter abertura frontal e devem estar a uma altura entre 0,43 m e 0,45 m do piso acabado, medida a partir da borda superior sem o assento. Com o assento, esta altura deve ser de no máximo 0,46 m para as bacias de adulto, conforme a Figura 104, e de 0,36 m para as bacias infantis.

Solução: Ajustar a altura da bacia sanitária para enquadrar-se nos limites normativos, garantindo o uso adequado e confortável.

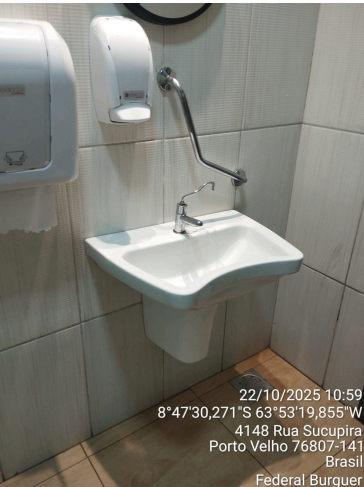
Imagem 07 - Banheiro acessível.

4.8 - Instalação PcD - Barras de apoio, de acordo com as orientações da NBR 9050/2020, considerando a locação das peças sanitárias: Observou-se que a barra de apoio instalada no lavatório do sanitário acessível não atende às especificações da NBR 9050/2020, uma vez que não segue o posicionamento e a configuração exigidos:

7.8.1 As barras de apoio dos lavatórios podem ser horizontais e verticais. Quando instaladas, devem ter uma barra de cada lado, conforme exemplos ilustrados nas Figuras 114 e 115.

Solução: Adequar as barras de apoio do lavatório conforme as dimensões e posições normativas, assegurando estabilidade, resistência e acessibilidade.

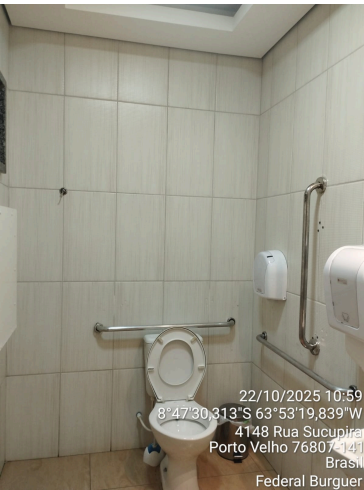
Imagem 08 - Banheiro acessível.

4.9 - Instalação PcD - Descarga com acionador adequado; Podendo ser de alavanca, automática ou com teclas amplas e ergonômicas: Constatou-se que o mecanismo de acionamento da descarga da bacia sanitária não é compatível com as especificações da NBR 9050/2020:

7.7.3.2 Mecanismo de acionamento de descarga em caixa acoplada O mecanismo de acionamento de descarga em caixa acoplada deve estar localizado dentro do alcance manual de pessoas em cadeira de

rodas, conforme 4.6. O mecanismo de acionamento de descarga em caixa acoplada pode ser por alavanca, sensores eletrônicos ou dispositivos equivalentes, conforme 4.6.7.

Solução: Substituir o mecanismo de acionamento da descarga por modelo conforme norma de acessibilidade.

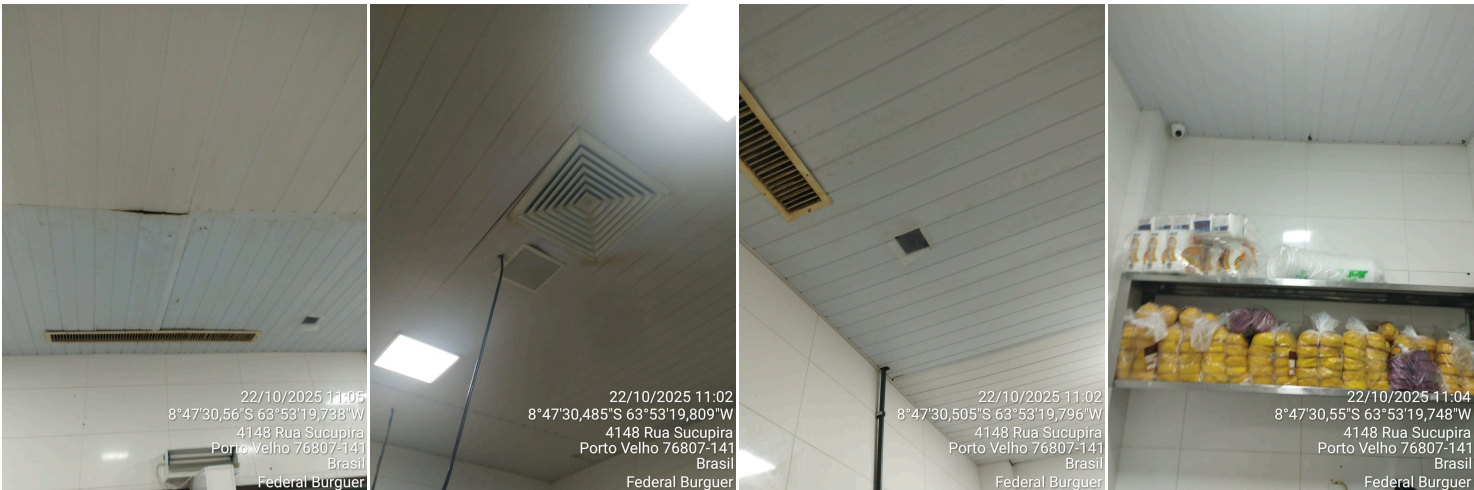
Imagens 09, 10, 11 e 12 - Área de preparo.

5.1.3 - Revestimentos de teto devidamente conservado: Durante a vistoria técnica, constatou-se que o revestimento do teto na área de preparo de alimentos apresentava avarias e falta de conservação, com régua de PVC desalinhadas, presença de sujeira, e pontos quebrados ou abertos, sem o devido fechamento. Essa condição contraria o item 4.1.3 da RDC 216/2004:

4.1.3 As instalações físicas como piso, parede e teto devem possuir revestimento liso, impermeável e lavável. Devem ser mantidos íntegros, conservados, livres de rachaduras, trincas, goteiras, vazamentos, infiltrações, bolores, descascamentos, dentre outros e não devem transmitir contaminantes aos alimentos.

Solução: Realizar manutenção e higienização completa do teto, promovendo o reparo ou substituição das régua danificadas.

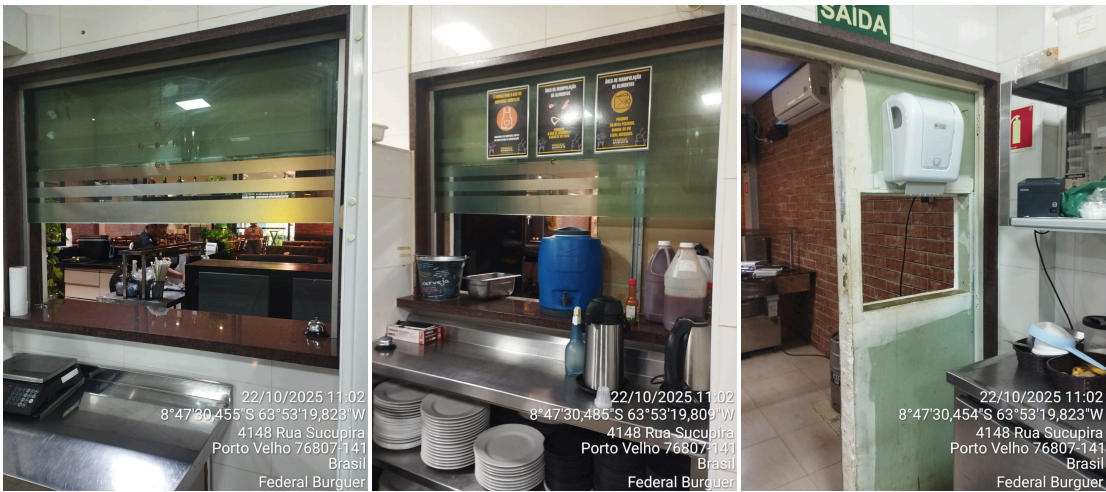
Imagens 13, 14 e 15 - Área de preparo.

5.2 Portas, janelas e exaustores ajustados ao batente, com fechamento automático e telas milimetradas removíveis para fácil higienização: Durante a vistoria técnica, verificou-se que as janelas voltadas para a área de refeitório apresentavam aberturas sem fechamento adequado, permitindo a comunicação direta com a área de preparo. Do mesmo modo, a porta da cozinha apresentava uma abertura sem um fechamento adequado, conforme o item 4.1.4, da RDC 216/2004:

4.1.4 As portas e as janelas devem ser mantidas ajustadas aos batentes. As portas da área de preparação e armazenamento de alimentos devem ser dotadas de fechamento automático. As aberturas externas das áreas de armazenamento e preparação de alimentos, inclusive o sistema de exaustão, devem ser providas de telas milimetradas para impedir o acesso de vetores e pragas urbanas. As telas devem ser removíveis para facilitar a limpeza periódica.

Solução: Executar o fechamento das aberturas por meio da instalação de telas milimetradas, vidros móveis ou dispositivos equivalentes.

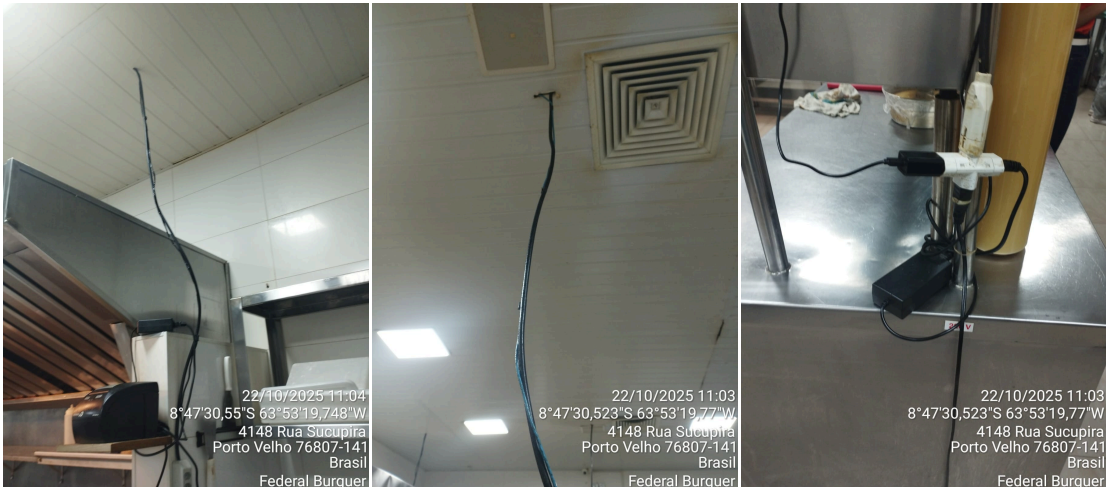
Imagens 16, 17 e 18 - Área de preparo.

5.7 Instalações elétricas embutidas ou protegidas em tubulações externas íntegras que facilitem a higienização e evite o acúmulo de contaminadores: Durante a vistoria, verificou-se a presença de fiações elétricas aparentes, algumas delas com acúmulo de sujeira, o que compromete a higienização e representa não conformidade com o item 4.1.9, da RDC 216/2004:

4.1.9 As instalações elétricas devem estar embutidas ou protegidas em tubulações externas e íntegras de tal forma a permitir a higienização dos ambientes.

Solução: Realizar ajustes nas instalações elétricas, embutindo os fios ou protegendo-os em eletrodutos íntegros e laváveis.

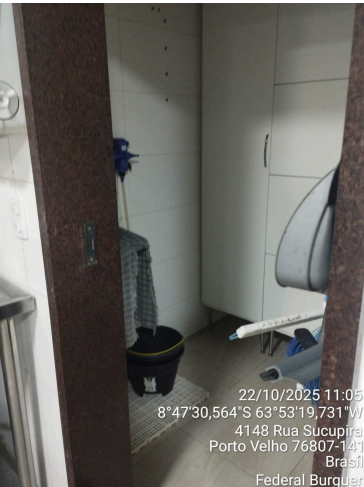
Imagem 19 - DML

5.9 As instalações sanitárias e os vestiários não devem se comunicar diretamente com a área de preparação e armazenamento de alimentos ou refeitórios: Notou-se que a área de preparo de alimentos comunica-se diretamente com o DML, não havendo barreira física ou porta de separação entre os ambientes. Conforme RDC 216/2004:

4.1.12 As instalações sanitárias e os vestiários não devem se comunicar diretamente com a área de preparação e armazenamento de alimentos ou refeitórios, devendo ser mantidos organizados e em adequado estado de conservação. As portas externas devem ser dotadas de fechamento automático.

Solução: Instalar fechamento físico adequado (porta com sistema de fechamento automático).
