ANEXO
MODELO DE RELATÓRIO DE VISTORIA TÉCNICA PARA CREDENCIAMENTO NO PROGRAMA PÃO NOSSO

1. DADOS DE IDENTIFICAÇÃO					
Processo nº: 0026.001572/2025-84					
Nome/Razão Social: G.H.R. LTDA - TWO BROTHERS					
CNPJ nº: 45.752.333/0001-05					
Endereço: Rua Humberto Florêncio, nº 5403		Bairro: Cidade Nova			
Município: Porto Velho		CEP: 76.810-618		Fone: (69)	
Responsável: Guilherme					
Área de Abrangência:

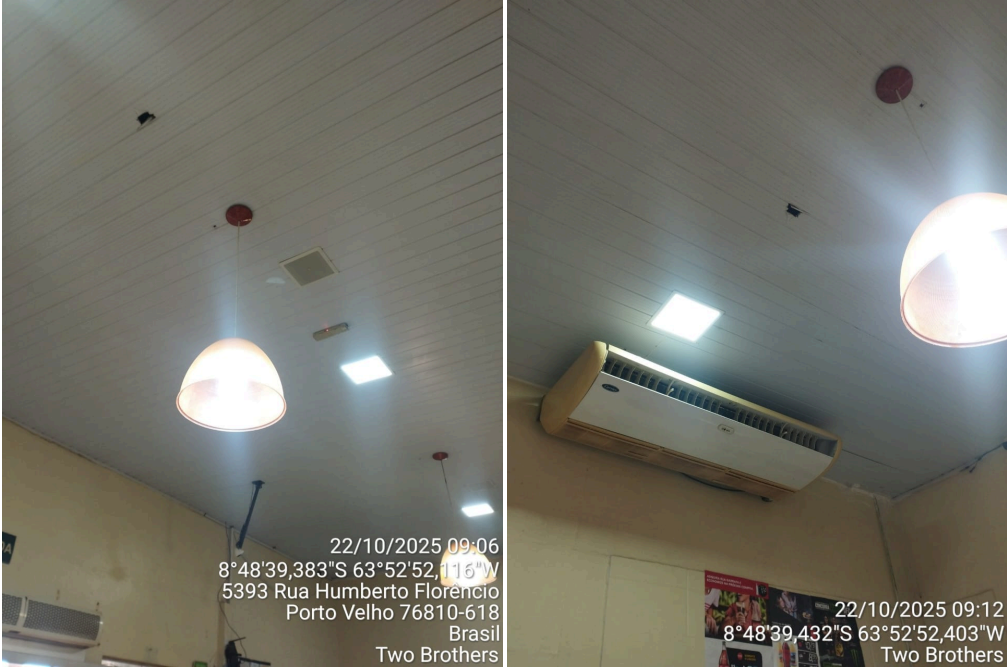
Imagens 01, 02, 03 e 04 - aspectos gerais do estabelecimento

IMAGEM	DESCRIÇÃO		
ASPECTOS GERAIS DO ESTABELECIMENTO			
  <p>22/10/2025 09:06 8°48'39,404"S 63°52'52,14"W 5393 Rua Humberto Florêncio Porto Velho 76810-618 Brasil Two Brothers</p>	  <p>22/10/2025 09:11 8°48'39,549"S 63°52'52,447"W 5393 Rua Humberto Florêncio Porto Velho 76810-618 Brasil Two Brothers</p>	  <p>22/10/2025 09:15 8°48'39,398"S 63°52'51,799"W 5403 Rua Humberto Florêncio Porto Velho 76810-618 Brasil Two Brothers</p>	  <p>22/10/2025 09:27 8°48'39,001"S 63°52'51,577"W 5403 Rua Humberto Florêncio Porto Velho 76810-618 Brasil Two Brothers</p>

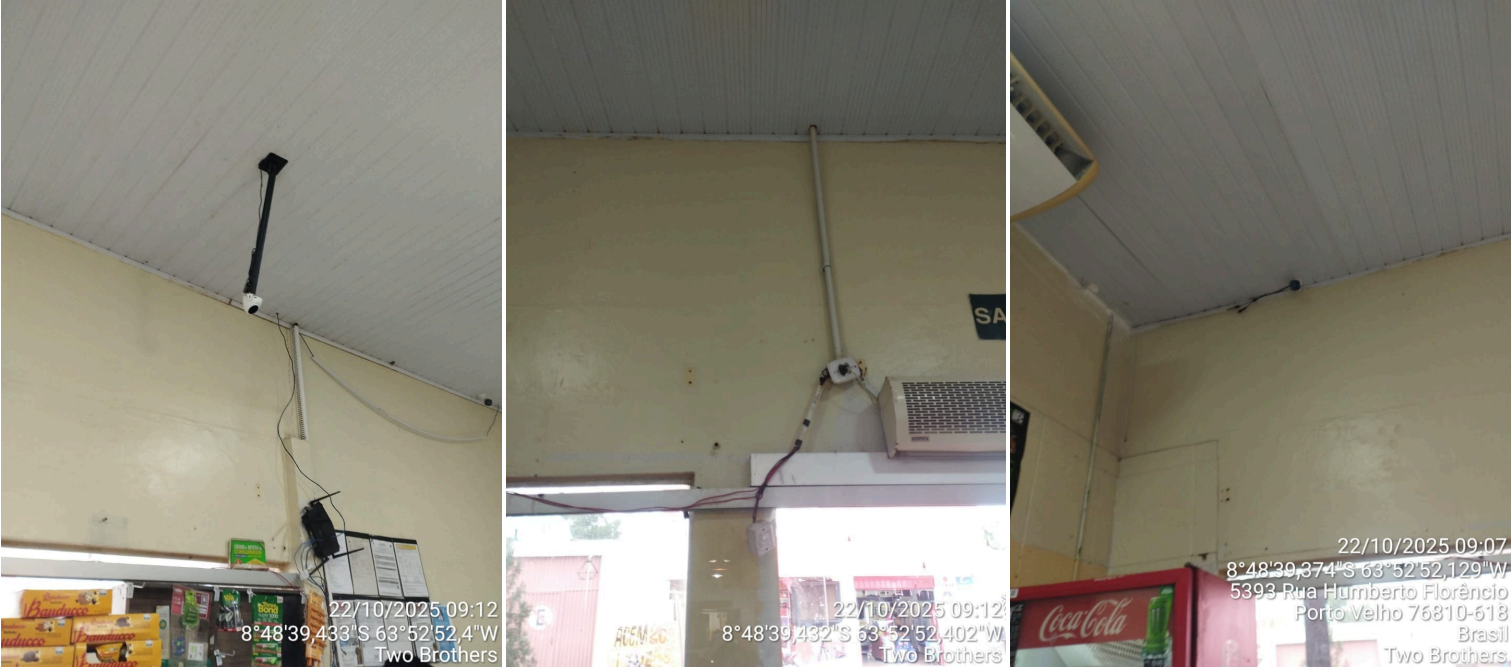
Imagens 07, 08 e 09 - Área de refeitório.

2.1.3 - Revestimento de teto devidamente conservado: Durante a vistoria técnica, constatou-se que o item de revestimento de teto apresentava avarias e falta de conservação, encontrando-se em desacordo com o item 4.1.3 do RDC 216/2004:

Solução: Realizar manutenção e higienização completa do teto, promovendo o reparo ou substituição das régua danificadas.

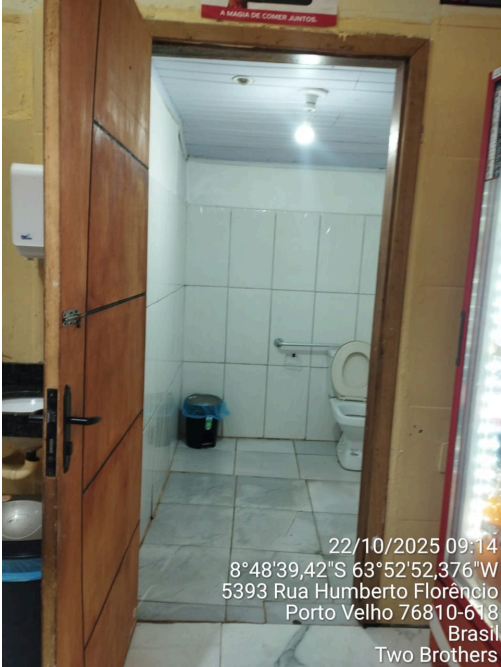
Imagem 12 - Sanitário acessível.

4.1 - Portas externas das Instalações Sanitárias devem possuir fechamento automático ou barreira física afim de minimizar a difusão de microrganismos no ambiente: Durante a vistoria técnica, constatou-se que o item referente a boas práticas para serviços de alimentação, em seu item 4.1.2 e 4.1.12, que informa a necessidade de existir um separador por meios físicos ou outros meios eficazes de forma a evitar a contaminação cruzada:

Solução: Adequar a instalação sanitária, conforme informado na RDC, instalando uma barreira física.

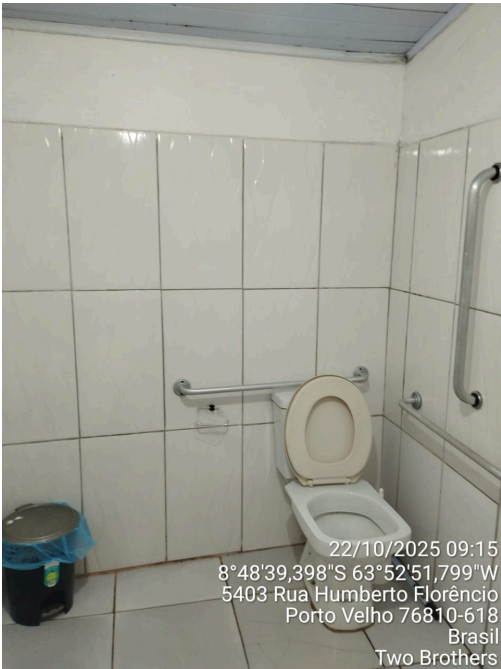
Imagem 13 - Sanitário acessível.

4.4 - Instalação PcD - Porta de acesso com 0,80m de vão livre e sentido de abertura para fora. As portas de sanitários e vestiários devem ter, no lado oposto ao seu lado de abertura, um puxador horizontal; Admite-se menos 20mm nas dimensões: No ato da vistoria, constatou-se que a porta do sanitário acessível possui vão livre de 0,80m e sentido de abertura para o lado externo, atendendo parcialmente à NBR 9050/2020. Entretanto, não foi identificado o puxador horizontal no lado oposto ao sentido da abertura da porta, conforme informado pelo item 6.11.2.7 da referida norma:

Solução: Instalar barra horizontal (puxador), conforme o item acima, respeitando as alturas e dimensões normativas, a fim de garantir autonomia e segurança ao usuário.

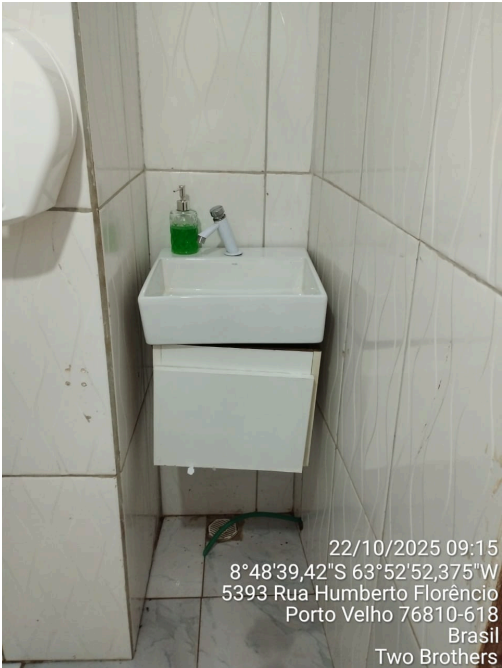
4.6 - Instalação PcD - Bacia sanitária sem abertura frontal e com altura entre 0,43m e 0,45m, a partir da borda superior sem o assento. Com o assento a altura máxima deve ser de 0,46m; A bacia sanitária deverá ter o afastamento de 0,40m entre a barra horizontal e o eixo da mesma: No ato da vistoria, constatou-se que a altura do vaso sanitário encontrava-se de acordo com a norma, entretanto o afastamento da bacia sanitária com a barra de apoio horizontal não se encontrava em conformidade com a norma, atendendo esse item parcialmente. Conforme informado pelo item 7.7.2.2.1 da referida norma:

<p>22/10/2025 09:15 8°48'39,42"S 63°52'52,375"W 5393 Rua Humberto Florêncio Porto Velho 76810-618 Brasil Two Brothers</p></div> <div data-bbox="695 783 963 804" data-label="Caption"><p>Imagem 14 - Sanitário acessível.</p></div>	<p>4.8 - Instalação PcD - Barras de apoio, de acordo com as orientações da NBR 9050/2020, considerando a locação das peças sanitárias; As barras deverão estar instaladas em torno da bacia sanitária, no lavatório de mãos e na porta do banheiro: Observou-se que o lavatório não apresentava barras de apoio, tampouco área que possibilite a aproximação e uso por pessoas em cadeira de roda, estando em desacordo com a NBR 9050/2020:</p> <div data-bbox="1824 418 2030 655"><p>7.8.1 As barras de apoio dos lavatórios podem ser horizontais e verticais. Quando instaladas, devem ter uma barra de cada lado, conforme exemplos ilustrados nas Figuras 114 e 115.</p></div> <p>Solução: Realocar lavatório para local em que possibilite o acesso de pessoas em cadeira de rodas e instalar as barras de apoio conforme as dimensões e posições normativas, assegurando estabilidade, resistência e acessibilidade.</p>

Solução: Adequar a bacia sanitária, conforme a NBR de acessibilidade, obedecendo as distâncias mínimas exigidas em norma.

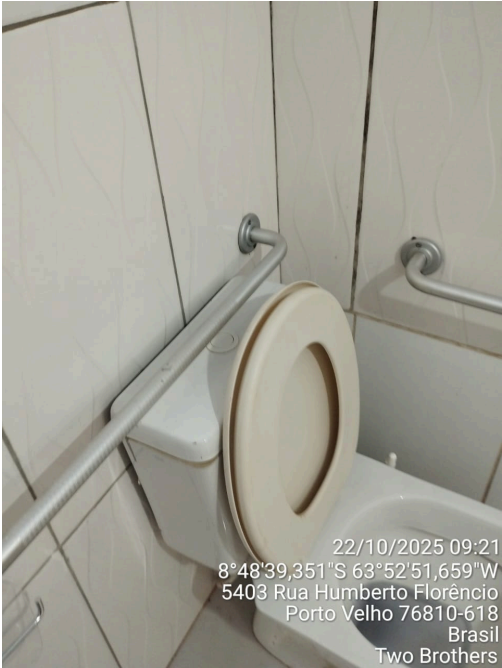
<p>22/10/2025 09:21 8°48'39,351"S 63°52'51,659"W 5403 Rua Humberto Florêncio Porto Velho 76810-618 Brasil Two Brothers</p></div> <div data-bbox="695 1635 963 1656" data-label="Caption"><p>Imagem 15 - Sanitário acessível.</p></div>	<p>4.9 - Instalação PcD - Descarga com acionador adequado; Podendo ser de alavanca, automática ou com teclas amplas e ergonômicas: Constatou-se que o mecanismo de acionamento da descarga da bacia sanitária não é compatível com as especificações da NBR 9050/2020:</p> <div data-bbox="1824 1124 2030 1650"><p>7.7.3.2 Mecanismo de acionamento de descarga em caixa acoplada O mecanismo de acionamento de descarga em caixa acoplada deve estar localizado dentro do alcance manual de pessoas em cadeira de rodas, conforme 4.6. O mecanismo de acionamento de descarga em caixa acoplada pode ser por alavanca, sensores eletrônicos ou dispositivos equivalentes, conforme 4.6.7.</p></div> <p>Solução: Substituir o mecanismo de acionamento da descarga por modelo conforme norma de acessibilidade.</p>

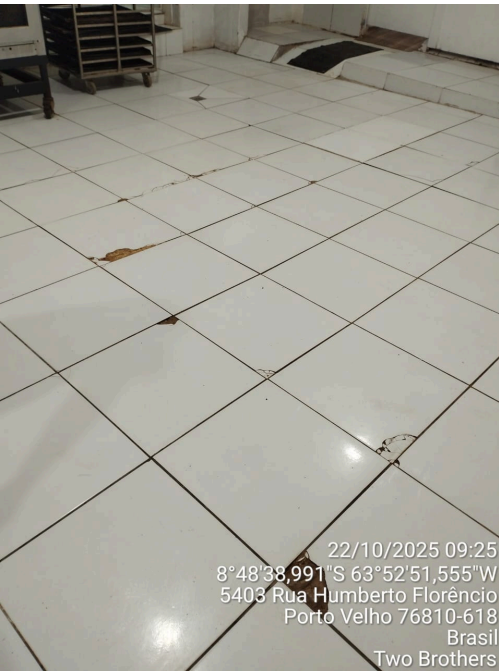
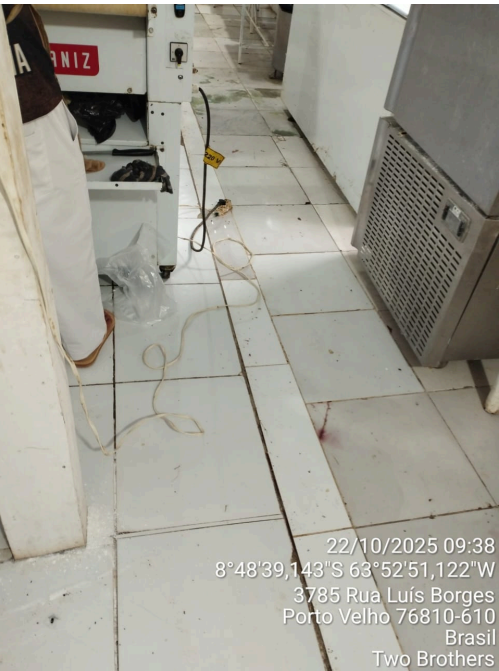
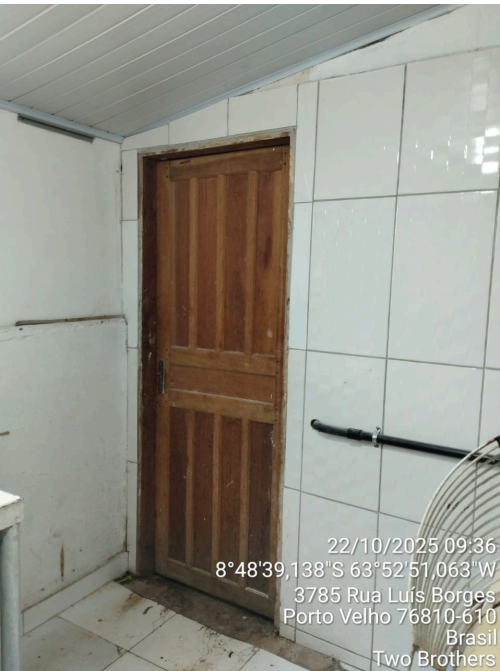
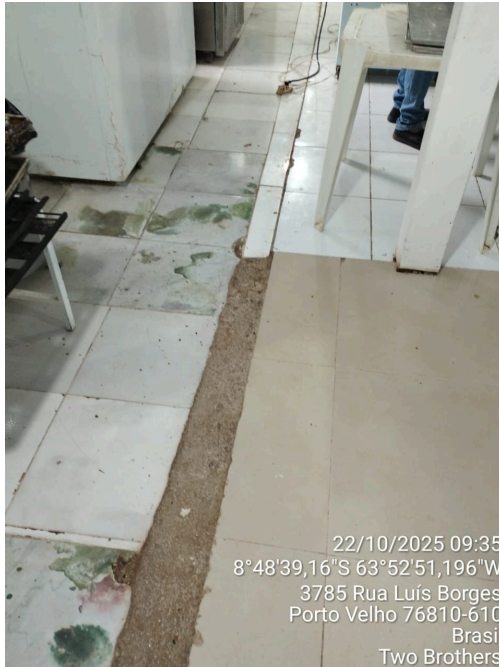
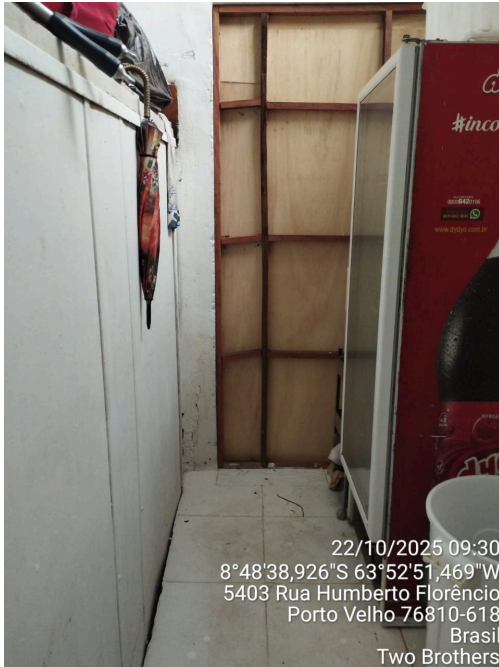
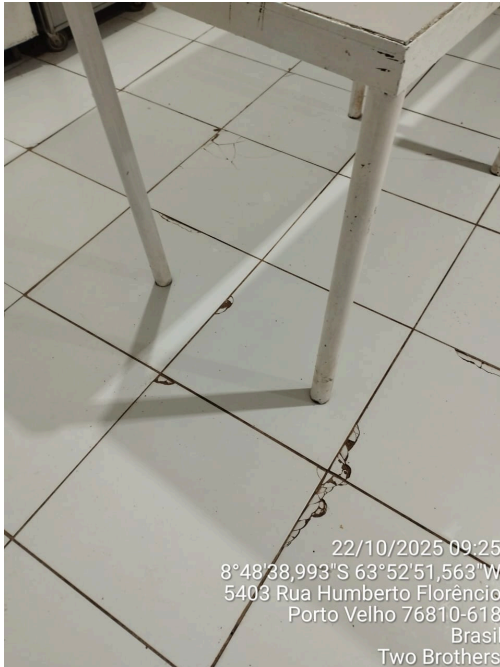
Imagens 16, 17, 18, 19, 20 e 21 - Área de preparo.

<p>5.1.1 - Revestimentos de piso devidamente conservado: Durante a vistoria técnica, constatou-se que o revestimento de piso, na área de preparo de alimentos apresentava avarias e falta de conservação. Essa condição contraria o item 4.1.3 da RDC 216/2004:</p> <div data-bbox="1824 1982 2030 2401"><p>4.1.3 As instalações físicas como piso, parede e teto devem possuir revestimento liso, impermeável e lavável. Devem ser mantidos íntegros, conservados, livres de rachaduras, trincas, goteiras, vazamentos, infiltrações, bolores, descascamentos, dentre outros e não devem transmitir contaminantes aos alimentos.</p></div> <p>Solução: Realizar manutenção e higienização completa no piso promovendo o reparo ou substituição das peças danificadas.</p>

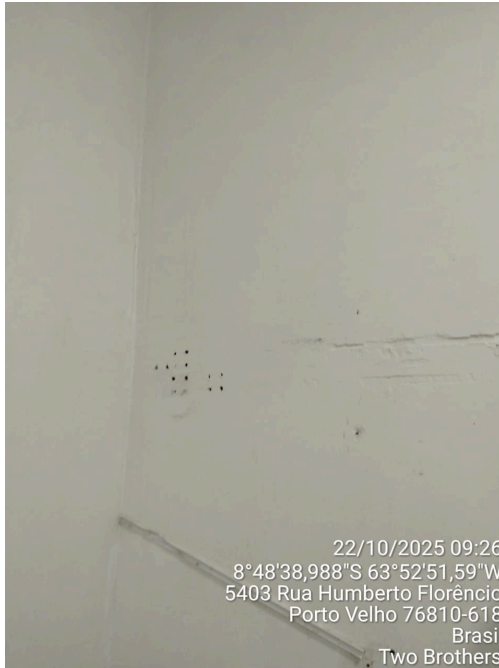
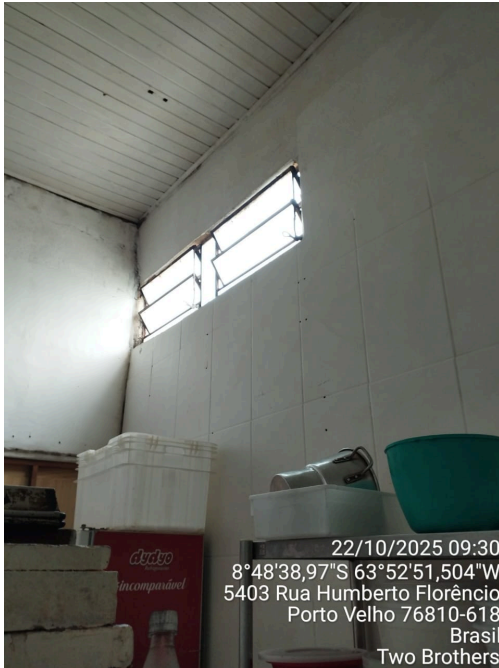
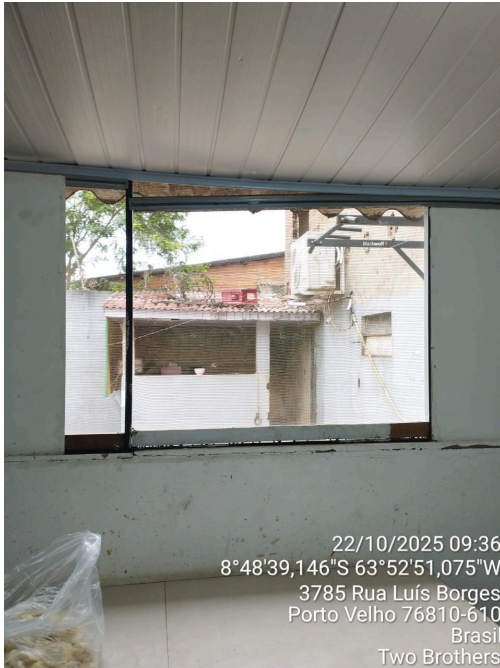
Imagens 22, 23 e 24 - Área de preparo.

5.1.2 - Revestimentos de parede devidamente conservado: Durante a vistoria técnica, constatou-se que o revestimento de parede, na área de preparo de alimentos apresentava avarias e falta de conservação, não tinha revestimento lavável. Essa condição contraria o item 4.1.3 da RDC 216/2004:

Solução: Realizar manutenção na parede promovendo o reparo ou instalação de revestimentos laváveis.

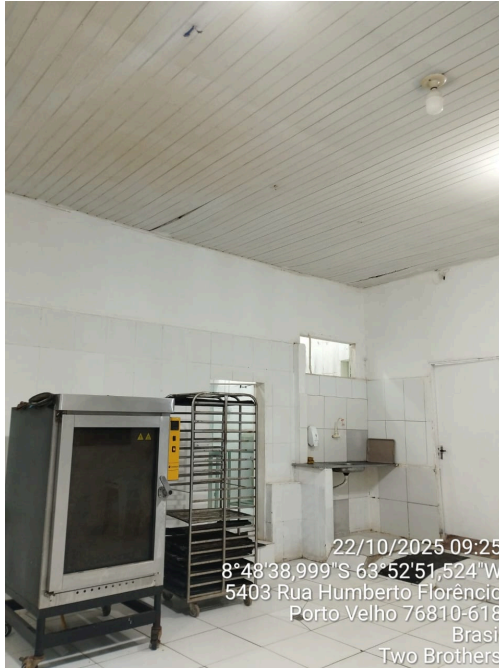
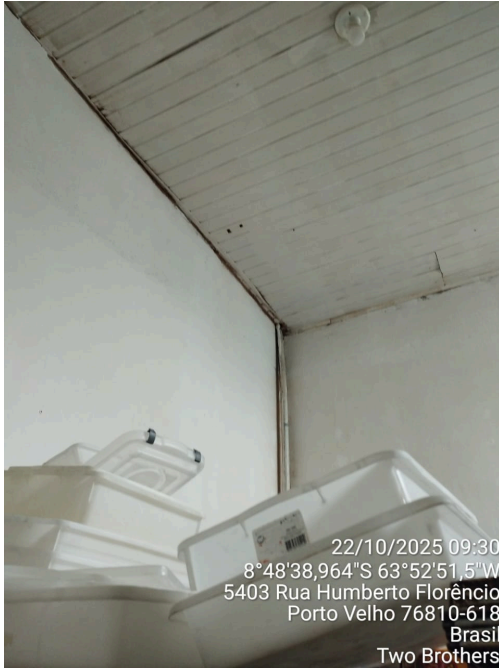
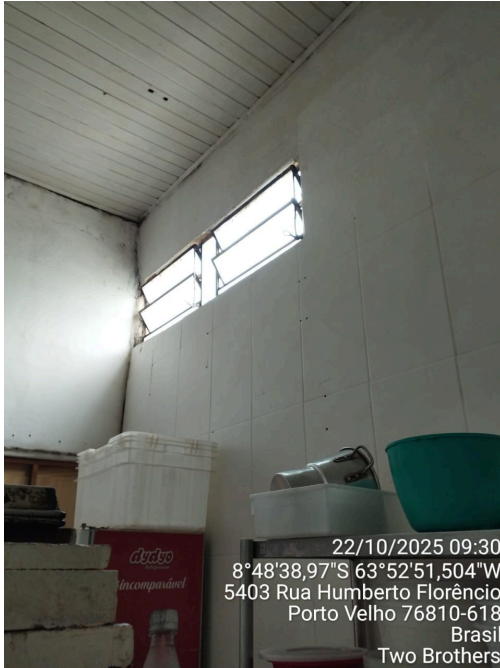
Imagens 25, 26 e 27 - Área de preparo.

5.1.3 - Revestimentos de teto devidamente conservado: Durante a vistoria técnica, constatou-se que o revestimento de teto, na área de preparo de alimentos apresentava avarias e falta de conservação. Essa condição contraria o item 4.1.3 da RDC 216/2004:

Solução: Realizar manutenção no teto promovendo o reparo e limpeza adequada.

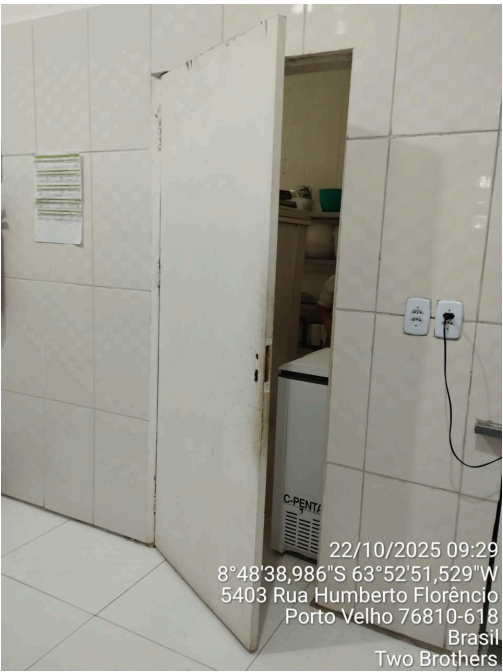
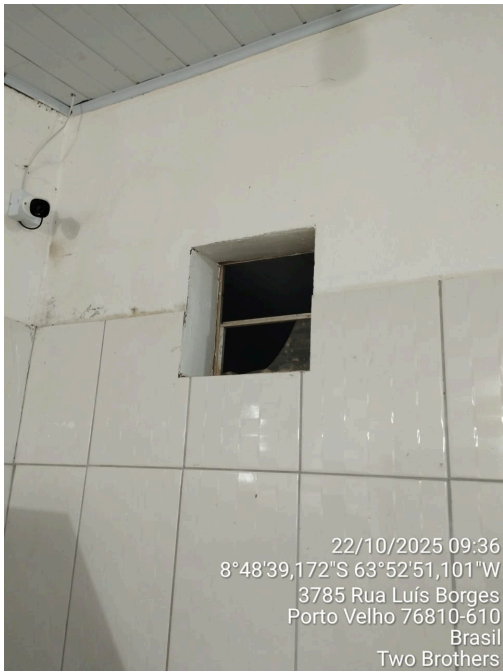
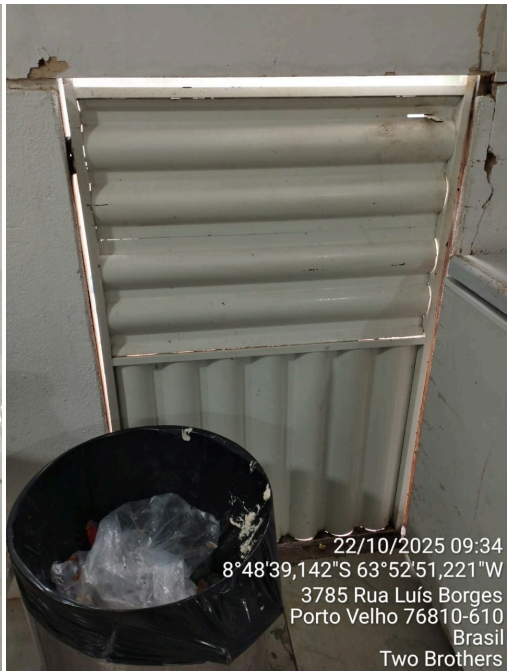
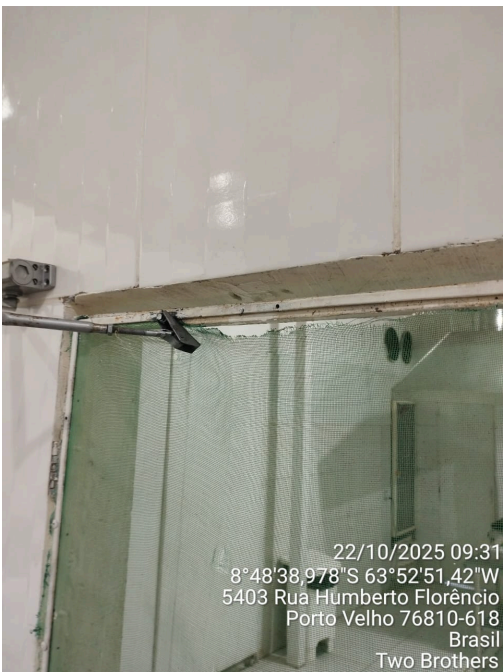
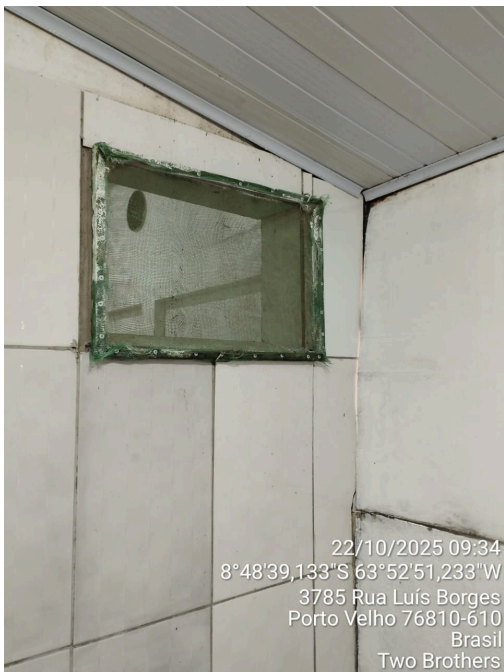
Imagens 28, 29, 30, 31 e 32 - Área de preparo.

5.2 Portas, janelas e exaustores ajustados ao batente, com fechamento automático e telas milimetradas removíveis para fácil higienização: Durante a vistoria técnica, constatou-se que as portas e janelas estavam sem tela, ou precisando de ajustes. A porta que dá acesso a despensa não tinha fechamento automático. A porta na área de preparo dos pães não estava ajustada corretamente, apresentando frechas, conforme RDC 216/2004:

Solução: Necessário ajustes nas telas que apresentam avarias. Instalar telas onde não existe e instalar o dispositivo de fechamento automático nas portas.

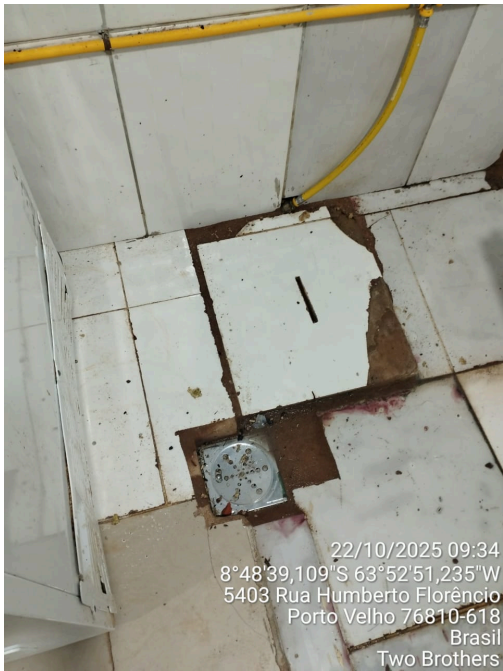
Imagem 33 - Área de preparo.

5.4 Caixa de Esgoto e Gordura fora das áreas de preparo e armazenamento: Durante a vistoria, identificou-se que na área de preparo havia uma caixa de gordura, conforme a RDC 216/2004:

Solução: Remanejar a caixa de gordura para área externa ao ambiente de preparo e armazenamento, assegurando isolamento físico e fácil acesso para manutenção.

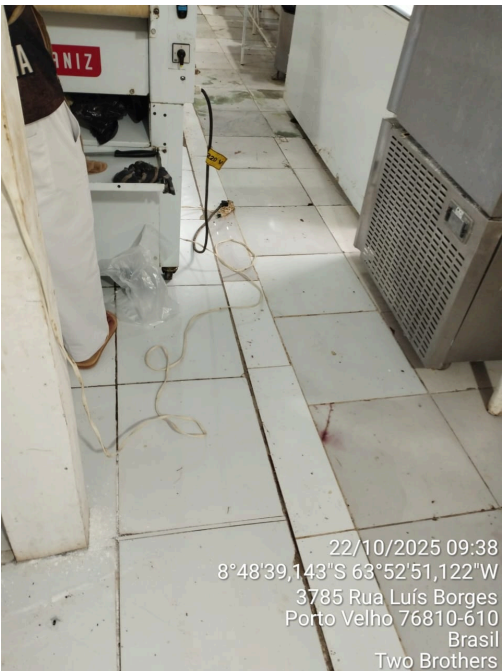
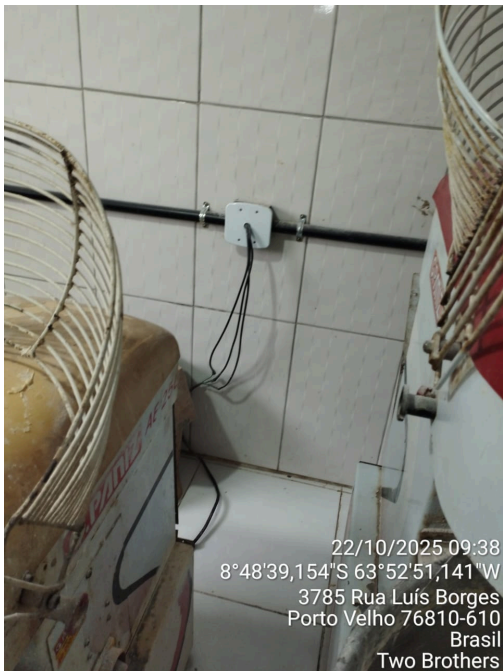
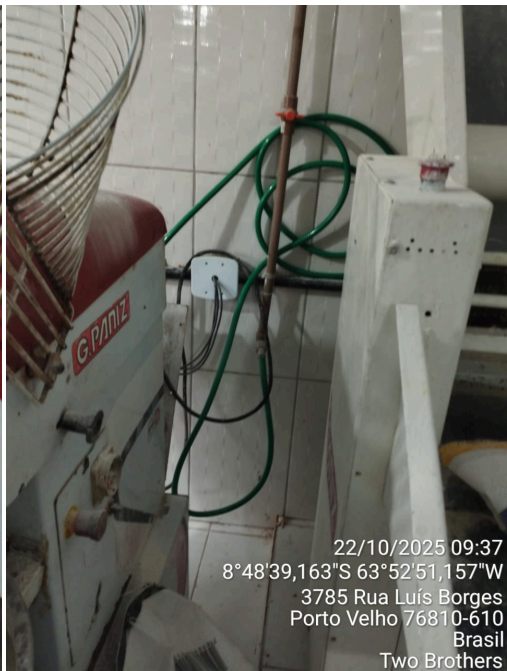
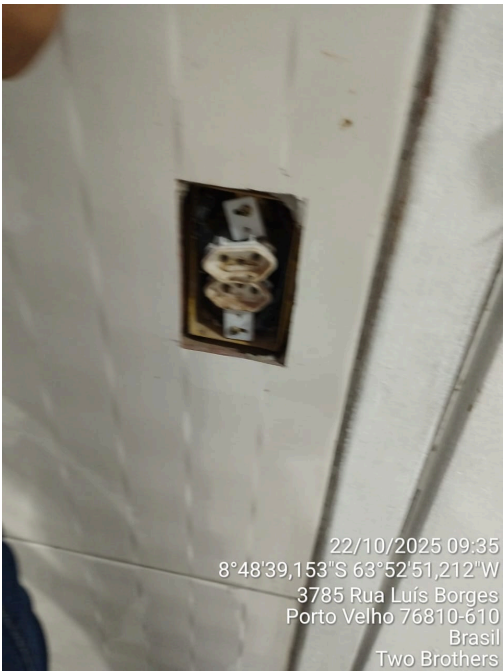
<p>22/10/2025 09:35 8°48'39,153"S 63°52'51,212"W 3785 Rua Luís Borges Porto Velho 76810-610 Brasil Two Brothers</p></div>	
Imagens 34, 35, 36 e 37 - Área de preparo.

5.7 Instalações elétricas embutidas ou protegidas em tubulações externas íntegras que facilitem a higienização e evite o acúmulo de contaminadores: Durante a vistoria técnica, observou-se que as instalações elétricas da área de preparo não estavam devidamente embutidas, e que as caixas de tomadas encontravam-se sem tampa de proteção, permitindo acúmulo de sujeiras. Consoante ao item 4.1.9 da RDC 216/2004:

Solução: Realizar a adequação das instalações elétricas, embutindo os fios.

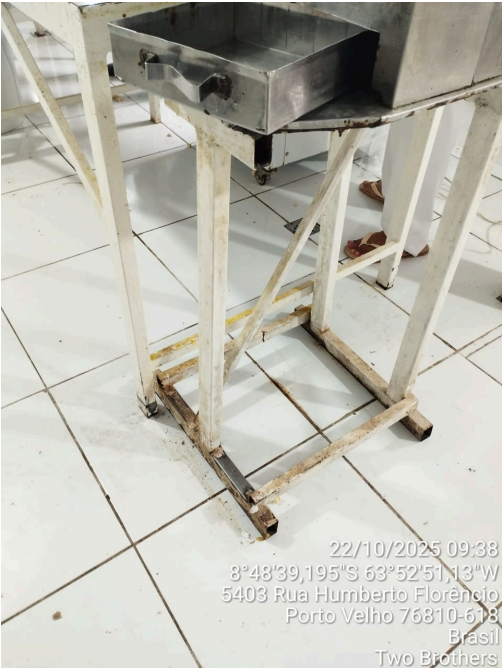
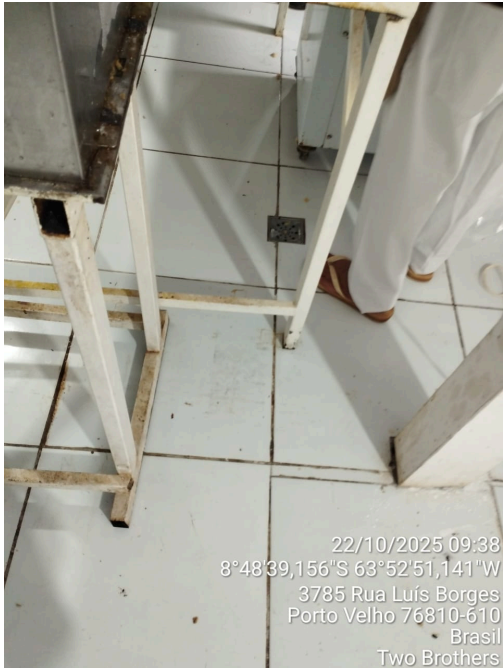
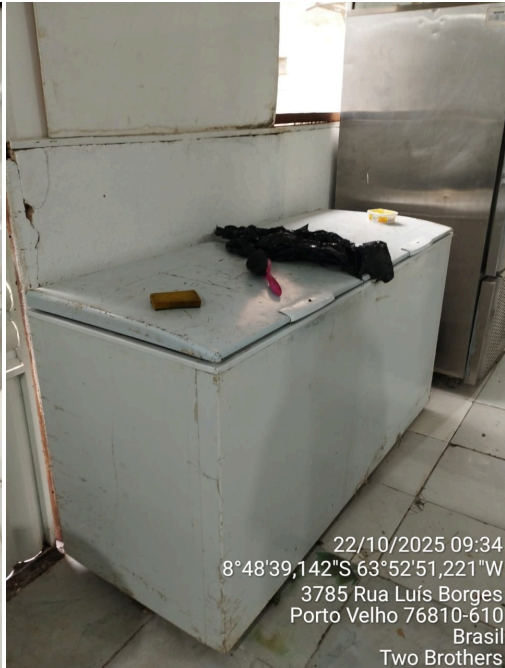
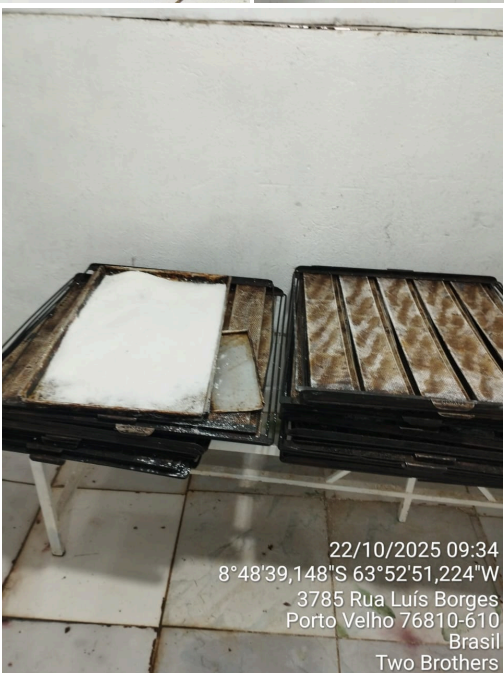
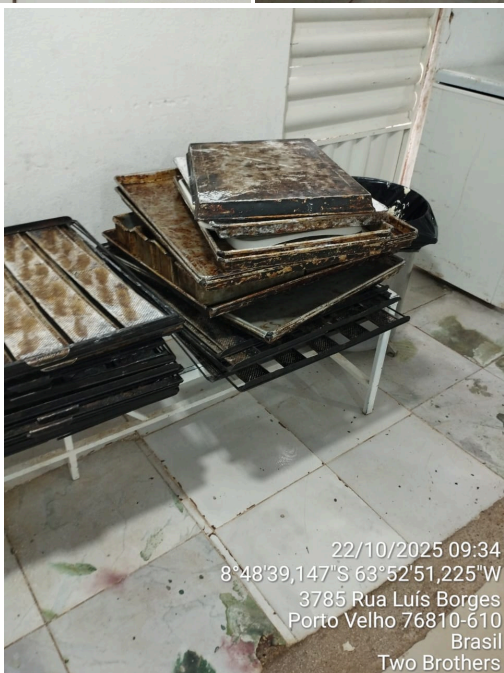
<p>22/10/2025 09:34 8°48'39,147"S 63°52'51,225"W 3785 Rua Luís Borges Porto Velho 76810-610 Brasil Two Brothers</p></div>	<p>5.11 Equipamentos, móveis e utensílios em adequado estado de conservação, com superfícies lisas, impermeáveis, laváveis e isentas de imperfeições: Durante a vistoria técnica, verificou-se que alguns móveis e equipamentos da área de preparo apresentavam pontos de ferrugem e desgaste, comprometendo a integridade das superfícies e dificuldade a higienização adequada. Essa condição não atende ao item 4.1.15 da RDC 216/2004:</p> <p>4.1.15 Os equipamentos, móveis e utensílios que entram em contato com alimentos devem ser de materiais que não transmitam substâncias tóxicas, odores, nem sabores aos mesmos, conforme estabelecido em legislação específica. Devem ser mantidos em adequado estado de conservação e ser resistentes à corrosão e a repetidas operações de limpeza e desinfecção.</p> <p>Solução: Substituir ou restaurar os móveis e equipamentos que apresentem ferrugem, garantindo superfícies lisas, impermeáveis e resistentes à corrosão.</p>
