Secretaria de Estado da Mulher, da Família, da Assistência e do Desenvolvimento Social - SEAS  
Gerência de Infraestrutura - SEAS-GINFRA

MODELO DE RELATÓRIO DE VISTORIA TÉCNICA PARA CREDENCIAMENTO NO PROGRAMA PÃO NOSSO

1. DADOS DE IDENTIFICAÇÃO				
Processo nº: 0026.001572/2025-84				
Nome/Razão Social: J. WENTZ RESTAURANTE LTDA				
CNPJ nº: 57.682.605/0001-27				
Endereço: RUA DA BEIRA N°6191, SALA 05		Bairro: Nova Porto Velho		
Município: Porto Velho		CEP: 76.820-007	Fone:	
Responsável: ALINE SEMPREBOM				
Área de Abrangência:				
( X ) Residencial				
( ) Industrial				
( ) Rural

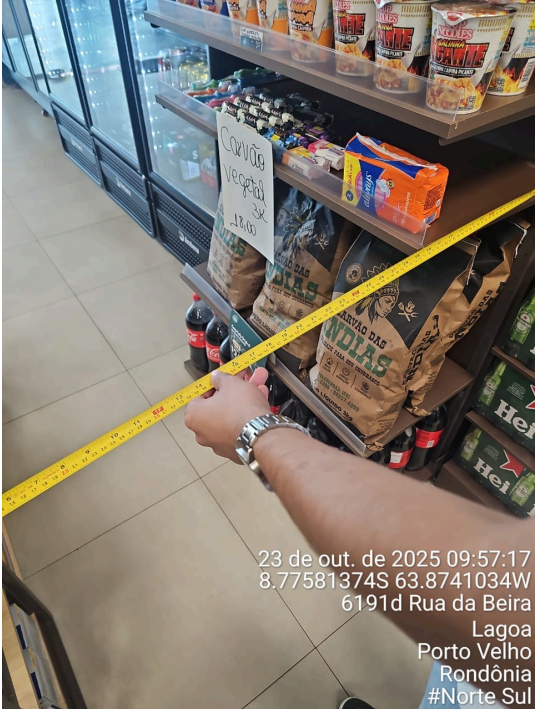
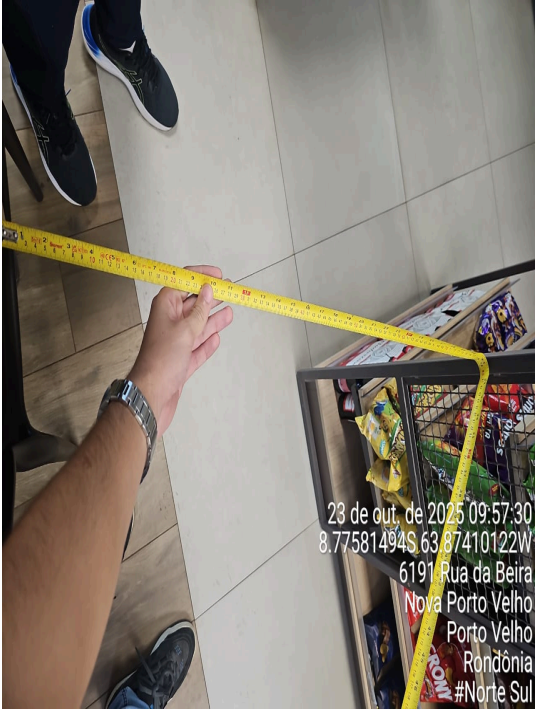
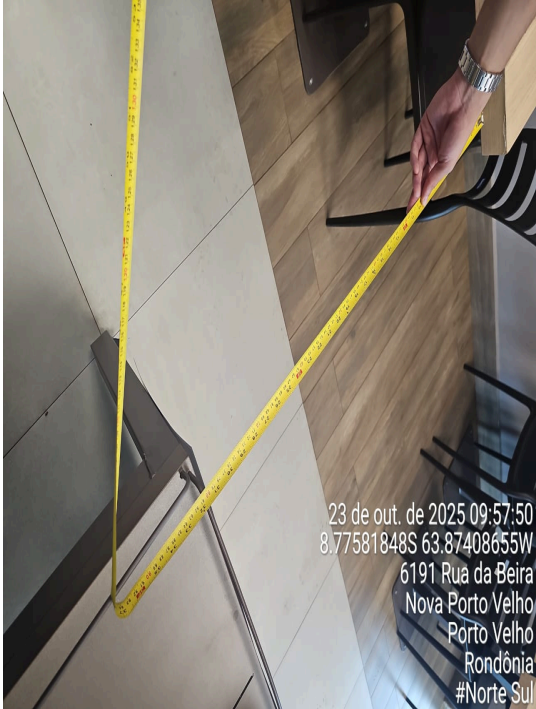
**4.5 - Instalação PCD: Área de acesso à instalação considerando o espaço necessário para manobra de cadeiras com largura mínima igual ou maior que 1,20m:** Para manobras de cadeiras, necessário largura mínima de 1,20m, durante a visita observou-se que os corredores continham um distanciamento em largura de apenas 80cm.

4.3.4 Área para manobra de cadeiras de rodas sem deslocamento As medidas necessárias para a manobra de cadeira de rodas sem deslocamento, conforme a Figura 7, são: a) para rotação de 90° = 1,20 m x 1,20 m; b) para rotação de 180° = 1,50 m x 1,20 m; c) para rotação de 360° = círculo com diâmetro de 1,50 m.

**Solução:** organizar os corredores de acesso para que possuam a metragem mínima para a manobra da cadeira de rodas.

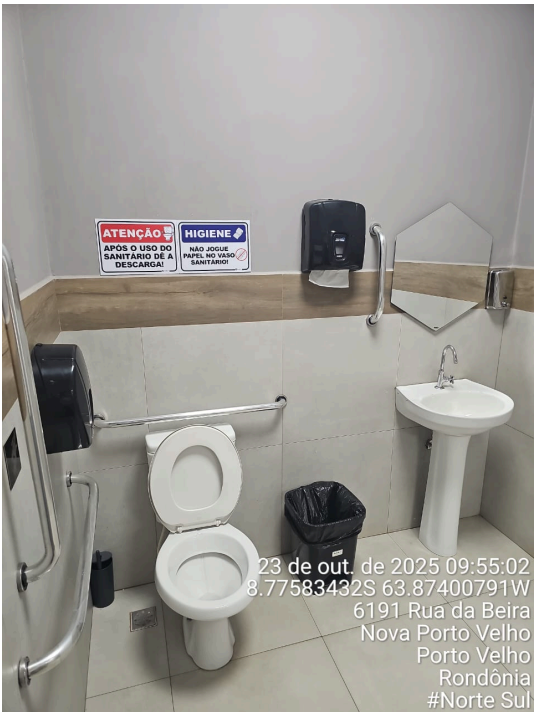
Imagem 09 - Instalação sanitária.

**4.8 - Instalação PcD - Barras de apoio, de acordo com as orientações da NBR 9050/2020, considerando a locação das peças sanitárias; As barras deverão estar instaladas em torno da bacia sanitária, no lavatório de mãos e na porta do banheiro:** Observou-se que não possui barra de apoio instalada no lavatório do sanitário acessível, não atendendo às especificações da NBR 9050/2020, uma vez que não segue o posicionamento e a configuração exigidos:

7.8.1 As barras de apoio dos lavatórios podem ser horizontais e verticais. Quando instaladas, devem ter uma barra de cada lado, conforme exemplos ilustrados nas Figuras 114 e 115.

**Solução:** Instalar as barras de apoio do lavatório conforme as dimensões e posições normativas, assegurando estabilidade, resistência e acessibilidade.

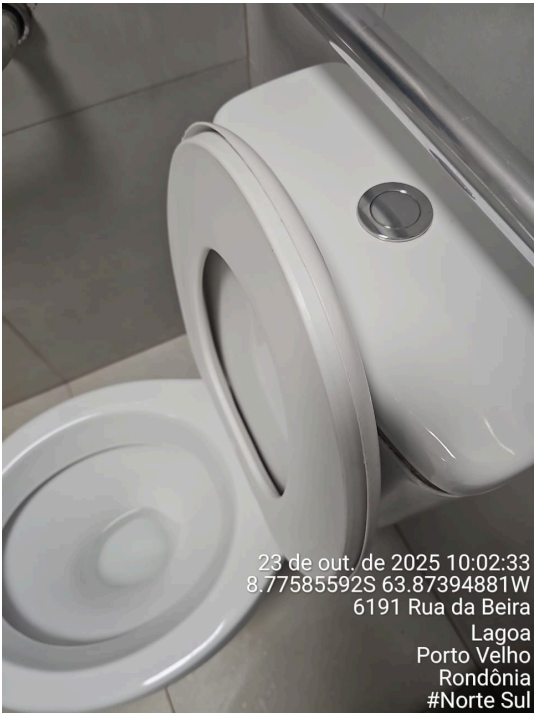
Imagem 10 - Instalação sanitária.

**4.9 - Instalação PcD - Descarga com acionador adequado; Podendo ser de alavanca, automática ou com teclas amplas e ergonômicas:** durante vistoria, foi observado que o botão de descarga da bacia sanitária não segue o modelo especificado no item 7.7.3.2 da NBR 9050/2020.

7.7.3.2 Mecanismo de acionamento de descarga em caixa acoplada  
(..)

O mecanismo de acionamento de descarga em caixa acoplada pode ser por alavanca, sensores eletrônicos ou dispositivos equivalentes, conforme 4.6.7.

**Solução:** substituir botão de descarga por modelo de alavanca, sensores eletrônicos ou dispositivos equivalentes, conforme descrito na NBR 9050/2020.

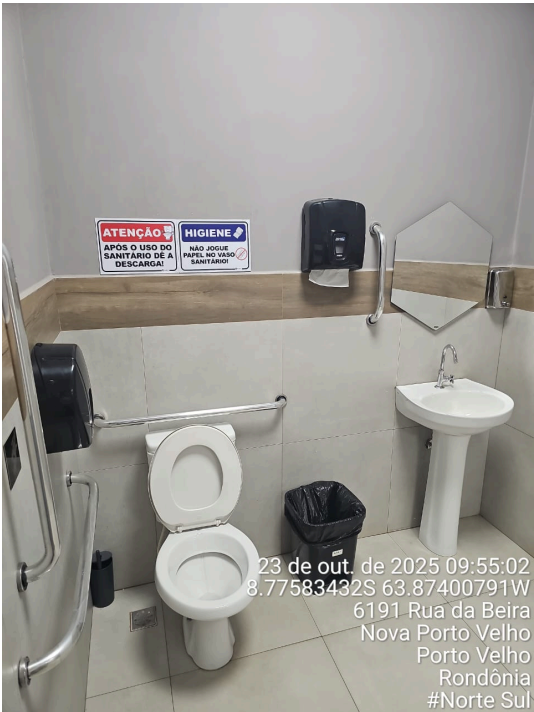
Imagem 11 - Instalação sanitária.

**4.10 - Instalação PcD - Lavatórios sem coluna ou com coluna suspensa de modo a possibilitar a aproximação da cadeira de rodas, a uma altura de ≥ 0,30m:** o lavatório da instalação sanitária PcD apresenta coluna, portanto, está em desacordo ao item 7.5 da NBR 9050/2020:

7.5 Dimensões do sanitário acessível e do boxe sanitário acessível

d) deve ser instalado lavatório sem coluna ou com coluna suspensa, ou lavatório sobre o tampo, dentro do sanitário ou boxe acessível, em local que não interfira na área de transferência para a bacia sanitária, podendo a sua área de aproximação ser sobreposta à área de manobra, conforme a Figura 99.

**Solução:** substituir lavatório por unidade sem coluna ou com coluna suspensa, conforme descrito na NBR 9050/2020.

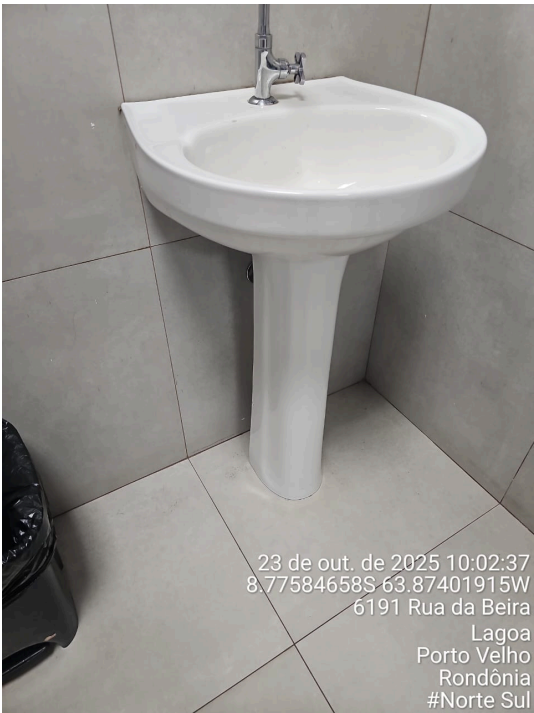
Imagem 12 - Instalação sanitária.

**4.11 - Instalação PcD - Torneiras de alavanca, acionamento automático ou equivalente:** a torneira encontrada no ambiente não é adequada a um ambiente acessível, estando em desacordo ao especificado pela NBR 9050/2020 em seus itens 7.8.2 e 4.6.7.

7.8.2 Os lavatórios em sanitários acessíveis, e no mínimo um em sanitários coletivos, devem ser equipados com torneiras acionadas por alavancas, sensores eletrônicos ou dispositivos equivalentes, que exijam esforço máximo de 23 N. Torneiras com ciclo automático devem possuir ciclo de fechamento de 10 s a 20 s.

**Solução:** substituir torneira por modelo com acionamento por alavanca, sensores eletrônicos ou dispositivos equivalentes, conforme descrito na

NBR 9050/2020.

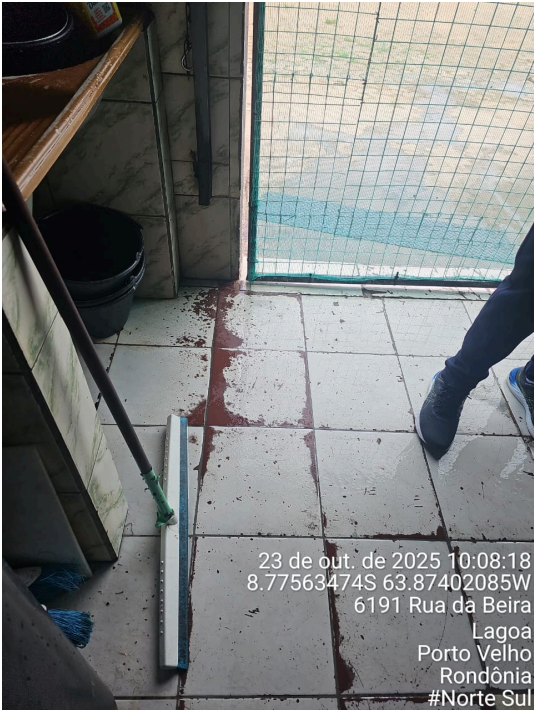
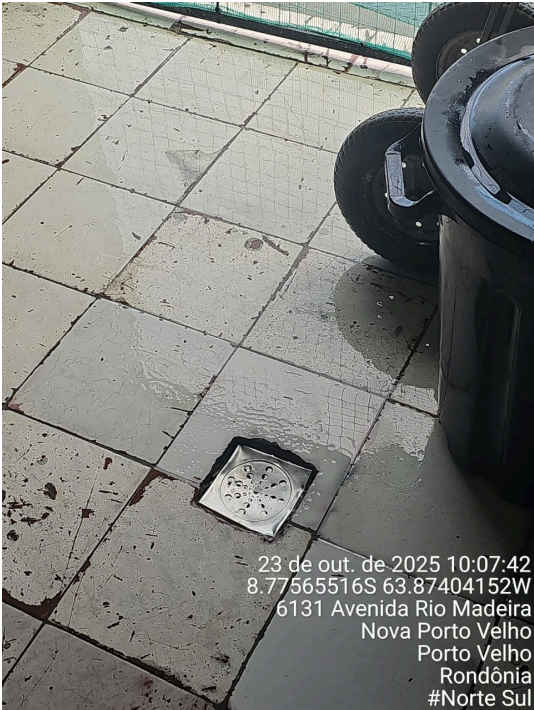
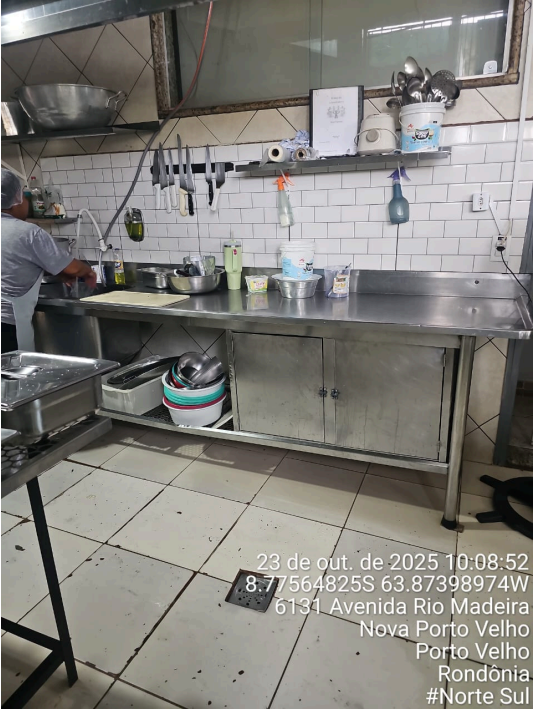
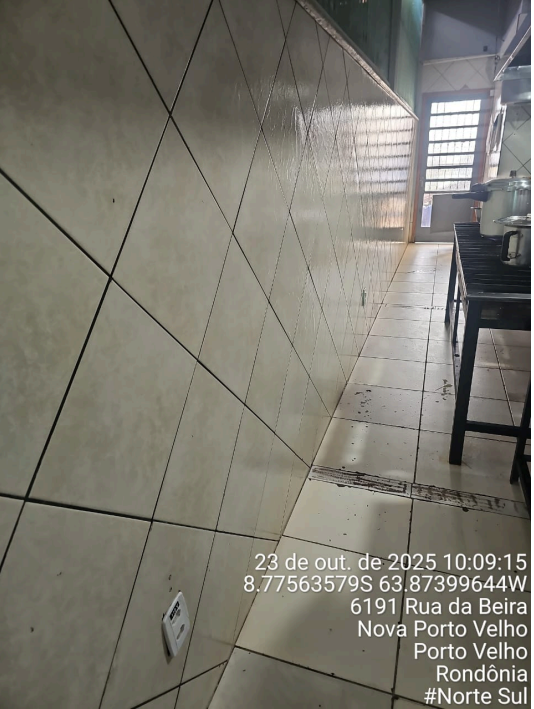
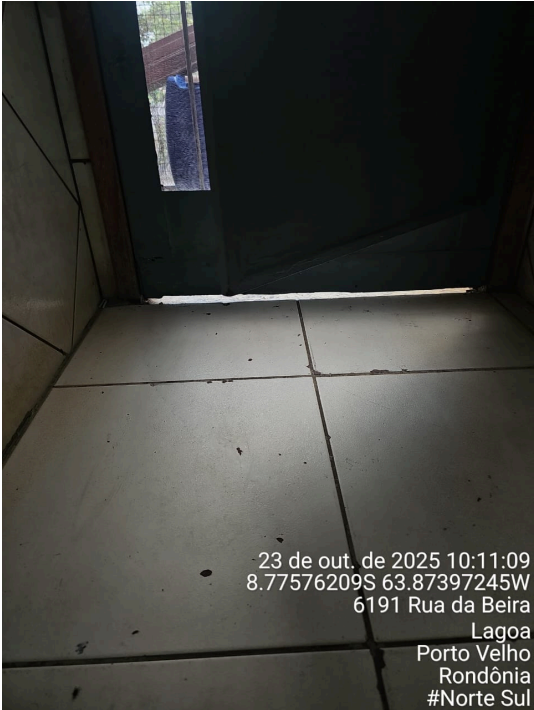
Imagens 13, 14, 15, 16 e 17 - Área de preparo.

**5.1.1 - Revestimento de piso devidamente conservado:** foram encontrados na Área de preparo piso com revestimento inadequado, com presença de desgaste, estando em desconformidade ao que diz o item 4.1.3 da RDC 216/2004.

4.1.3 As instalações físicas como piso, parede e teto devem possuir revestimento liso, impermeável e lavável. Devem ser mantidos íntegros, conservados, livres de rachaduras, trincas, goteiras, vazamentos, infiltrações, bolores, descascamentos, dentre outros e não devem transmitir contaminantes aos alimentos.

**Solução:** Realizar inspeções periódicas para identificar desgastes, rachaduras ou infiltrações; Efetuar reparos com materiais adequados; Substituir revestimentos danificados conforme necessário.

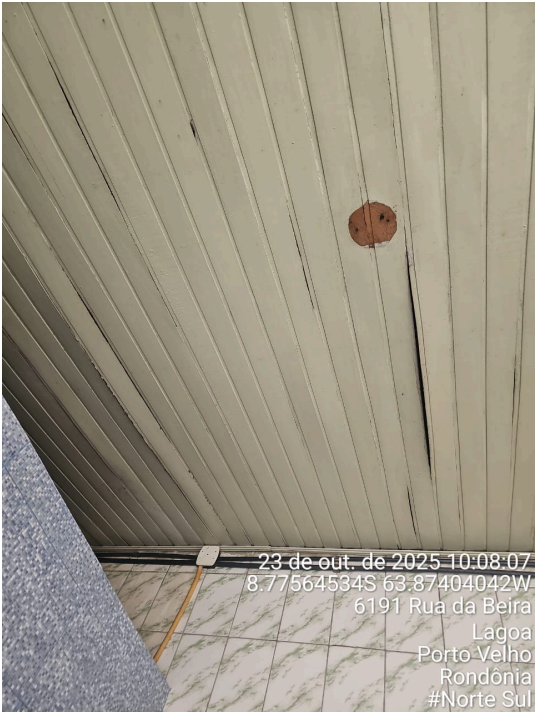
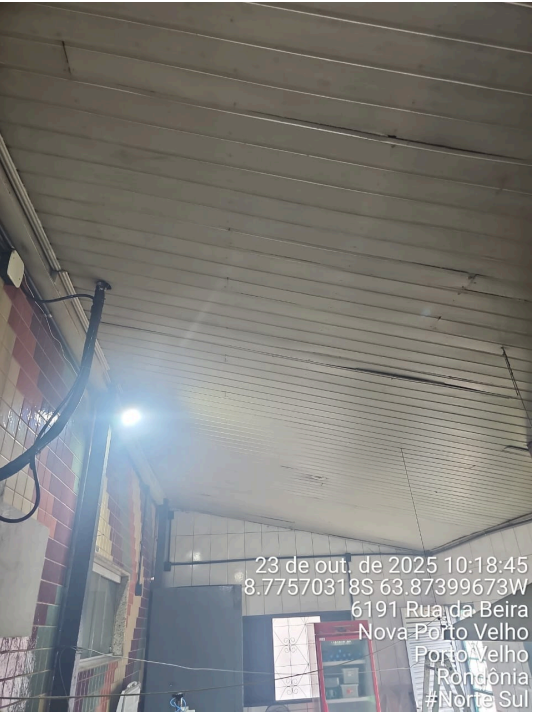
<p>23 de out. de 2025 10:18:45 8.77570318S 63.87399673W 6191 Rua da Beira Nova Porto Velho Porto Velho Rondônia #Norte Sul</p></div></div> <div>Imagens 18 e 19 - Área de preparo.</div>	<p><b>5.1.3 - Revestimento de teto devidamente conservado:</b> foram encontrados na Área de Preparo tetos com revestimento inadequado, com presença de infiltração, estando em desconformidade ao que diz o item 4.1.3 da RDC 216/2004.</p> <p>4.1.3 As instalações físicas como piso, parede e teto devem possuir revestimento liso, impermeável e lavável. Devem ser mantidos íntegros, conservados, livres de rachaduras, trincas, goteiras, vazamentos, infiltrações, bolores, descascamentos, dentre outros e não devem transmitir contaminantes aos alimentos.</p> <p><b>Solução:</b> Realizar inspeções periódicas para identificar desgastes, rachaduras ou infiltrações; Efetuar reparos com materiais adequados; Substituir revestimentos danificados conforme necessário.</p>

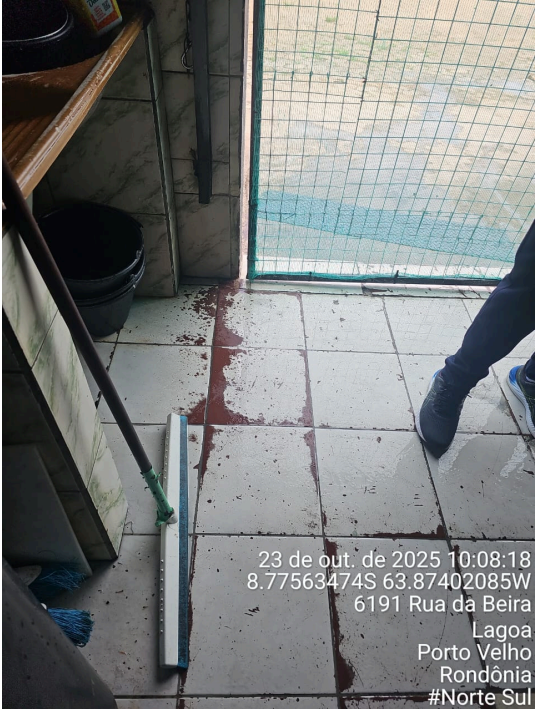
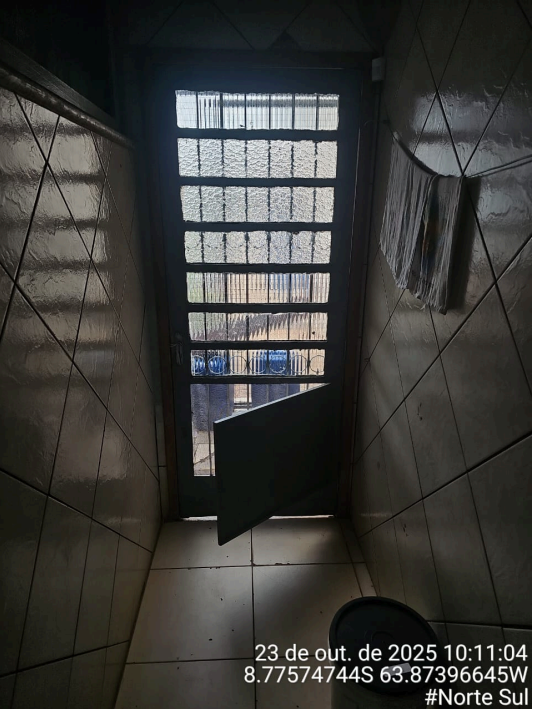
<p>23 de out. de 2025 10:11:04 8.77574744S 63.87396645W #Norte Sul</p></div></div> <div>Imagens 20 e 21 - Área de preparo.</div>	<p><b>5.2 Portas, janelas e exaustores ajustados ao batente, com fechamento automático e telas milimetradas removíveis para fácil higienização:</b> a porta de entrada na área de preparo não possuía fechamento automático no dia da vistoria, estando em desconformidade ao estabelecido no item 4.1.4 da RDC 216/2004:</p> <p>4.1.4 As portas e as janelas devem ser mantidas ajustadas aos batentes. As portas da área de preparação e armazenamento de alimentos devem ser dotadas de fechamento automático. As aberturas externas das áreas de armazenamento e preparação de alimentos, inclusive o sistema de exaustão, devem ser providas de telas milimetradas para impedir o acesso de vetores e pragas urbanas. As telas devem ser removíveis para facilitar a limpeza periódica.</p> <p><b>Solução:</b> adequar porta de entrada da área de preparo por unidade com fechamento automático.</p>

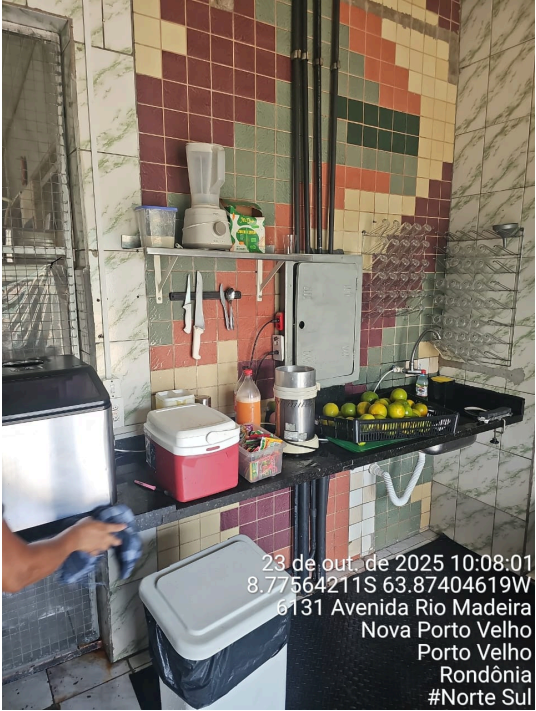
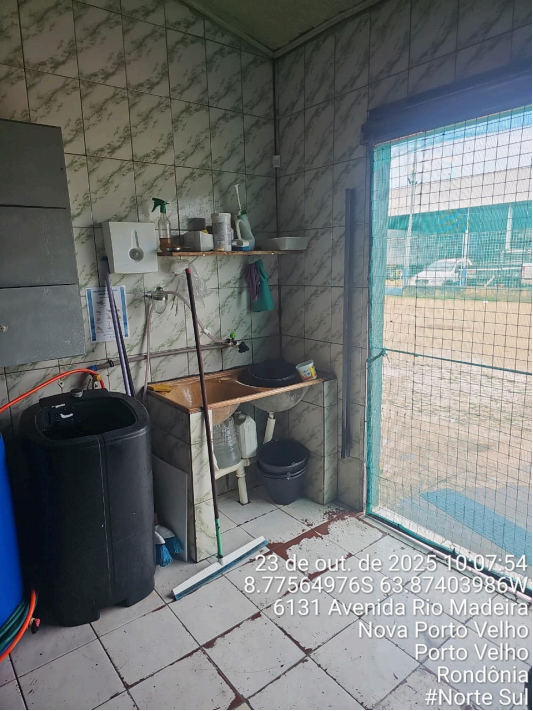
<p>23 de out. de 2025 10:07:54 8.77564976S 63.87403986W 6131 Avenida Rio Madeira Nova Porto Velho Porto Velho Rondônia #Norte Sul</p></div></div> <div>Imagens 22 e 23 - Área de preparo.</div>	<p><b>5.10 Lavatórios exclusivos para higienização das mãos na área de manipulação e preparo, dotados de sabonete líquido inodoro anti-séptico ou sabonete líquido inodoro e produto anti-séptico, toalhas de papel não reciclado ou outro sistema higiênico e seguro de secagem das mãos e coletor de papel, acionado sem contato manual:</b> os lavatórios encontrados na Área de Preparo não possuem acionamento sem contato manual, estando em desacordo ao previsto no item 4.1.14 da RDC 216/2004:</p> <p>4.1.14 Devem existir lavatórios exclusivos para a higiene das mãos na área de manipulação, em posições estratégicas em relação ao fluxo de preparo dos alimentos e em número suficiente de modo a atender toda a área de preparação. Os lavatórios devem possuir sabonete líquido inodoro anti-séptico ou sabonete líquido inodoro e produto anti-séptico, toalhas de papel não reciclado ou outro sistema higiênico e seguro de secagem das mãos e coletor de papel, acionado sem contato manual.</p> <p><b>Solução:</b> disponibilizar lavatório exclusivo para higiene das mãos, com acionamento sem contato manual, conforme previsto na RDC 216/2004.</p>
