RELATÓRIO DE FISCALIZAÇÃO

ROTEIRO DE INSPEÇÃO PARA CREDENCIAMENTO NO PROGRAMA PRATO FÁCIL

1. DADOS DE IDENTIFICAÇÃO		
Processo nº: 0026.001572/2025-84		
Nome/Razão Social: A. SEMPREBOM RESTAURANTE LTDA		
CNPJ: 16.783.824/0001-15		
Endereço: Avenida Nações Unidas, nº 319, Km 1	Bairro:	
Município: Porto Velho	CEP: 76.804-099	Fone: (69)
Responsável:	CPF:

2. DO PARECER TÉCNICO		
VISITA DIA 22/10/2025	VISITA DIA 24/11/2025	ATENDIDO/NÃO ATENDIDO

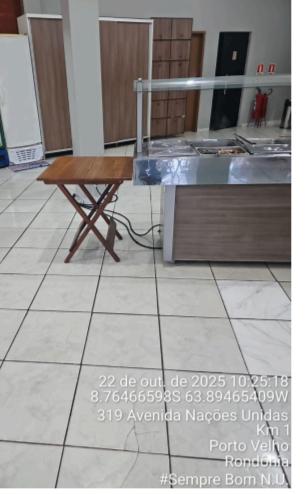
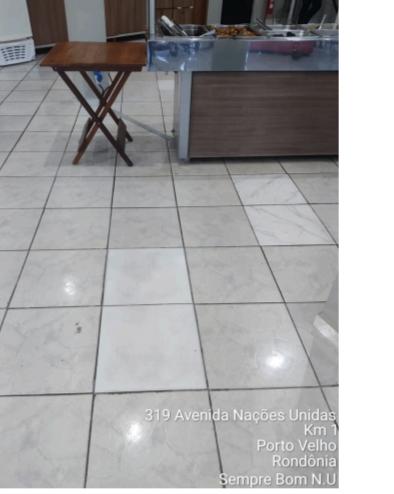
<p>22 de out. de 2025 10:25:13 8.76465585 63.89465409W 319 Avenida Nações Unidas Km 1 Porto Velho Rondônia #Sempre Bom N.U.</p> <p>Imagen 01 - Área de refeitório.</p>

<p>319 Avenida Nações Unidas Km 1 Porto Velho Rondônia Sempre Bom N.U.</p> <p>Imagen 02 - Área de refeitório.</p>	ATENDIDO - REVESTIMENTO DE PISO DEVIDADEMENTE CONSERVADO E ADEQUADO.

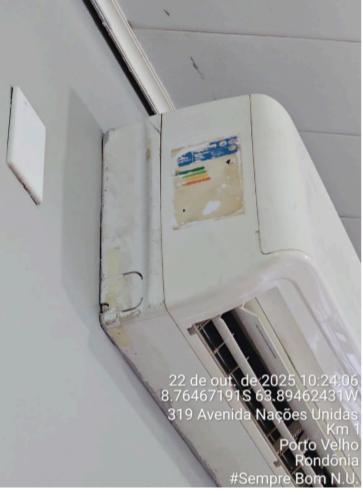
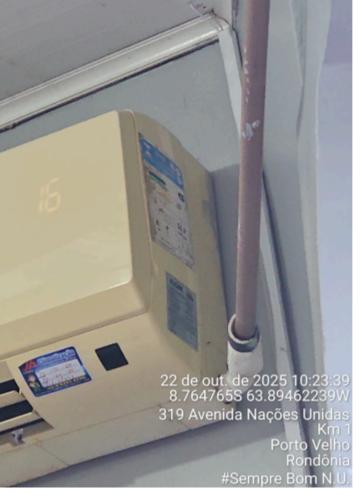
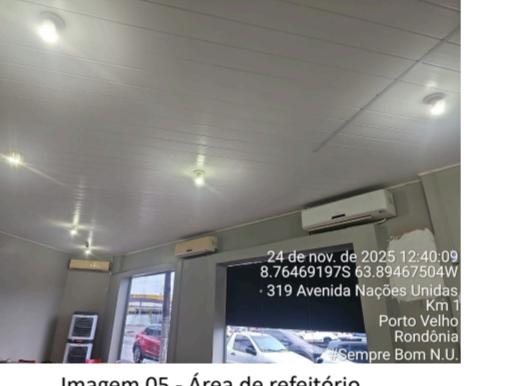
<p>22 de out. de 2025 10:23:39 8.7647658 63.89462239W 319 Avenida Nações Unidas Km 1 Porto Velho Rondônia #Sempre Bom N.U.</p> <p>Imagenes 03 e 04 - Área de refeitório.</p>

<p>24 de nov. de 2025 12:40:09 8.76469197S 63.89467504W 319 Avenida Nações Unidas Km 1 Porto Velho Rondônia #Sempre Bom N.U.</p> <p>Imagen 05 - Área de refeitório.</p>	ATENDIDO - REVESTIMENTO DE TETO DEVIDADEMENTE CONSERVADO E ADEQUADO.

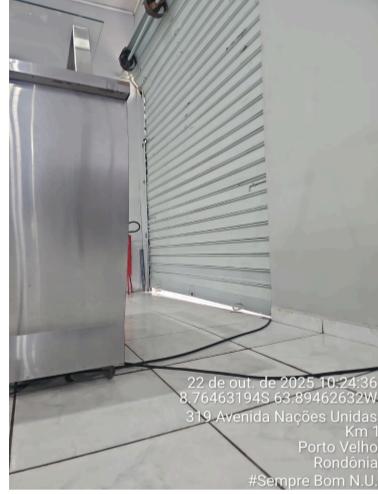
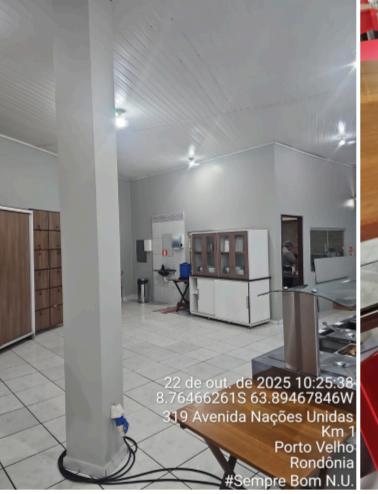
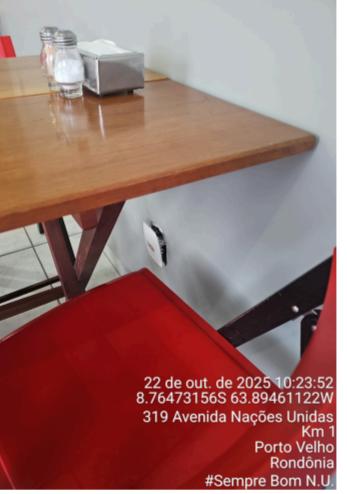
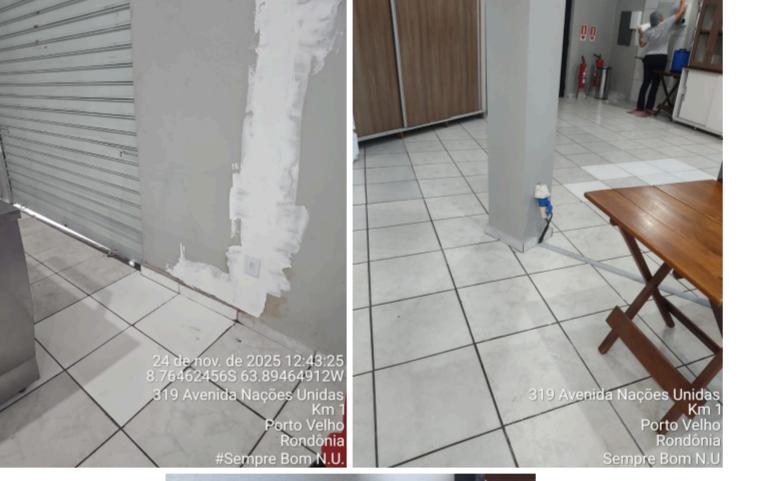
<p>22 de out. de 2025 10:23:52 8.76473156S 63.89461122W 319 Avenida Nações Unidas Km 1 Porto Velho Rondônia #Sempre Bom N.U.</p> <p>Imagenes 06, 07 e 08 - Área de refeitório.</p>

<p>Imagen 09, 10 e 11 - Área de refeitório.</p>	ATENDIDO - INSTALAÇÕES ELÉTRICAS EMBUTIDAS E ADEQUADAS.

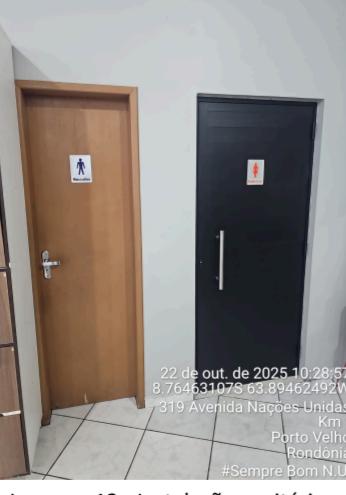
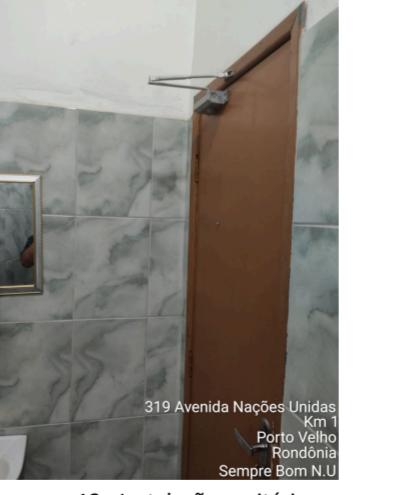
<p>22 de out. de 2025 10:28:57 8.76463107S 63.89462492W 319 Avenida Nações Unidas Km 1 Porto Velho Rondônia #Sempre Bom N.U.</p> <p>Imagen 12 - Instalação sanitária.</p>

<p>319 Avenida Nações Unidas Km 1 Porto Velho Rondônia Sempre Bom N.U.</p> <p>Imagen 13 - Instalação sanitária.</p>	ATENDIDO - FOI INSTALADO DISPOSITIVO PARA FECHAMENTO AUTOMÁTICO NA PORTA DO BANHEIRO CONVENCIONAL.

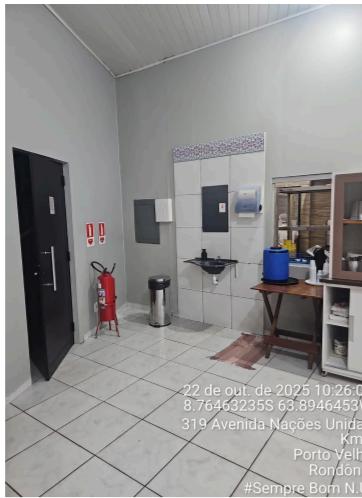
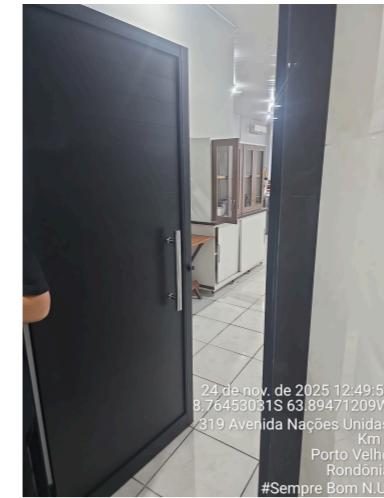
Imagen 14 - Instalação sanitária.

Imagen 15 - Instalação sanitária.

NÃO ATENDIDO - BARRA HORIZONTAL NA PORTA DO BANHEIRO PCD NÃO FOI INSTALADO.

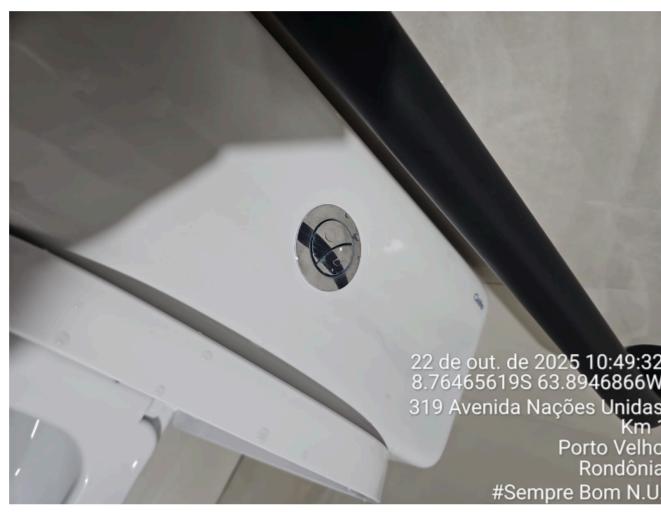
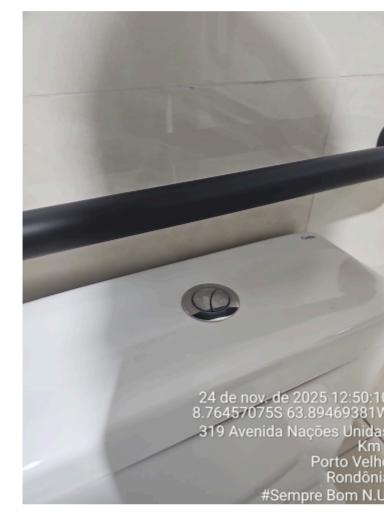
Imagen 16 - Instalação sanitária.

Imagen 17 - Instalação sanitária.

NÃO ATENDIDO - A DESCARGA PERSISTE COM ACIONADOR INADEQUADO.

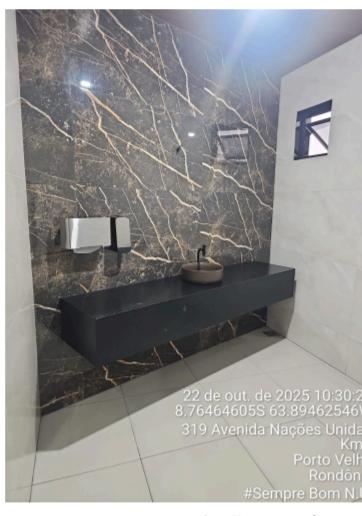
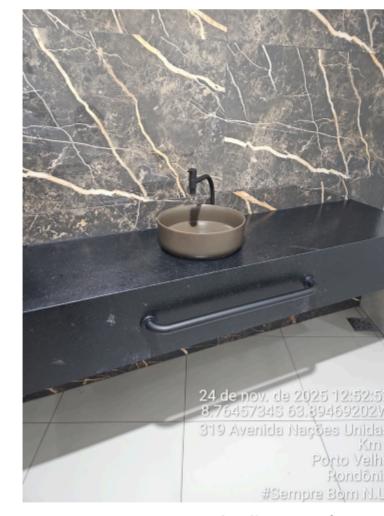
Imagen 18 - Instalação sanitária.

Imagen 19 - Instalação sanitária.

NÃO ATENDIDO - A BARRA DE APOIO DO LAVATÓRIO PCD ESTÁ EM DESACORDO COM A NBR 9050/2020.

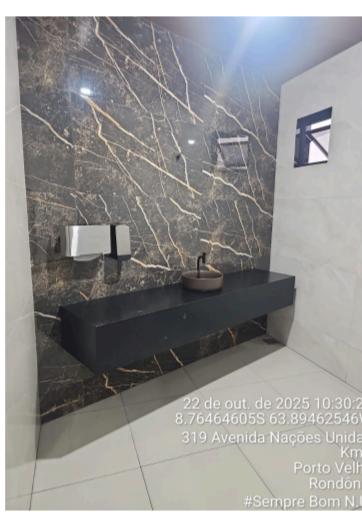
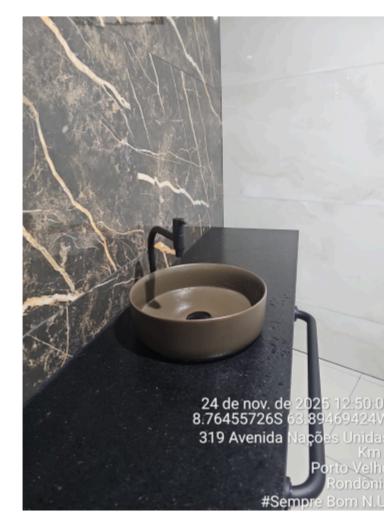
Imagen 20 - Instalação sanitária.

Imagen 21 - Instalação sanitária.

NÃO ATENDIDO - TORNEIRA DE ALAVANCA, ACIONAMENTO AUTOMÁTICO OU EQUIVALENTE NAO FOI INSTALADO.

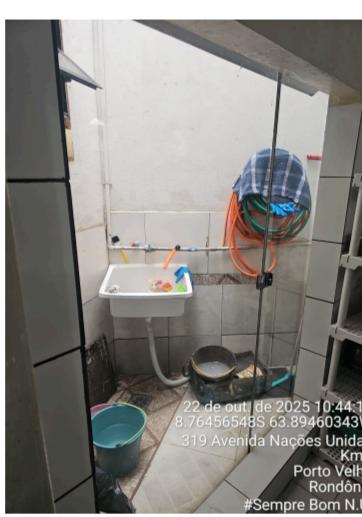
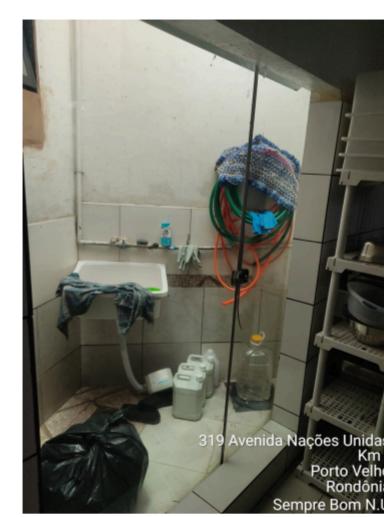
Imagen 22 - DML área de preparo.

Imagen 23 - DML área de preparo.

NÃO ATENDIDO - A COZINHA CONTINUA TENDO LIGAÇÃO DIRETA COM A ÁREA DE SERVIÇO E NÃO FOI INSTALADO TELA MILIMETRADA NA PORTA.

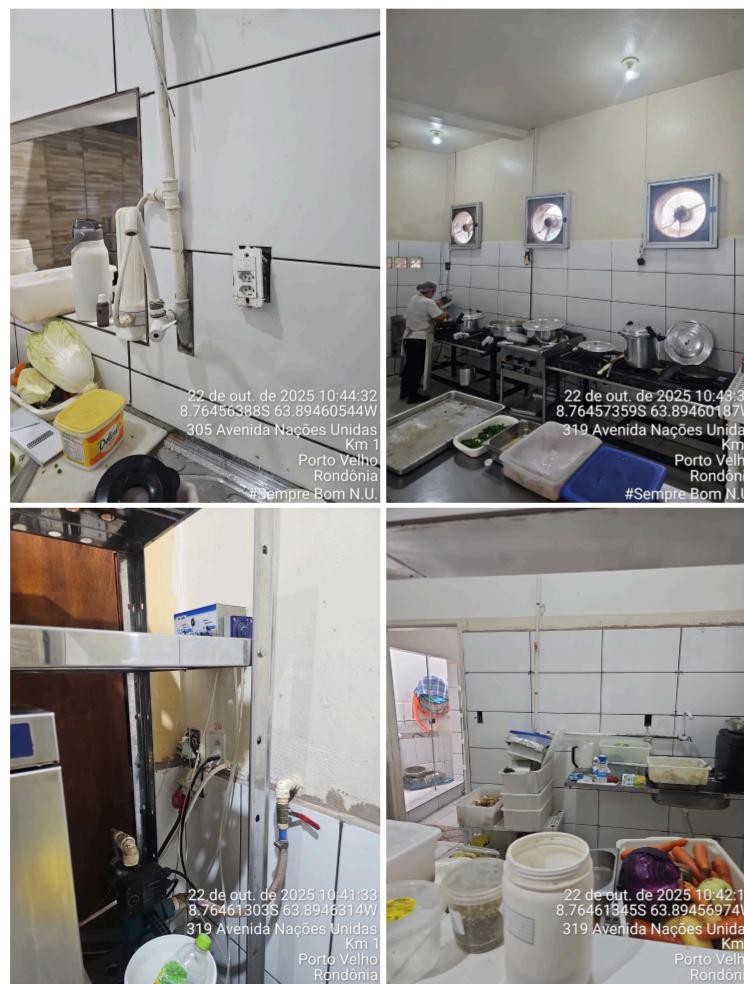
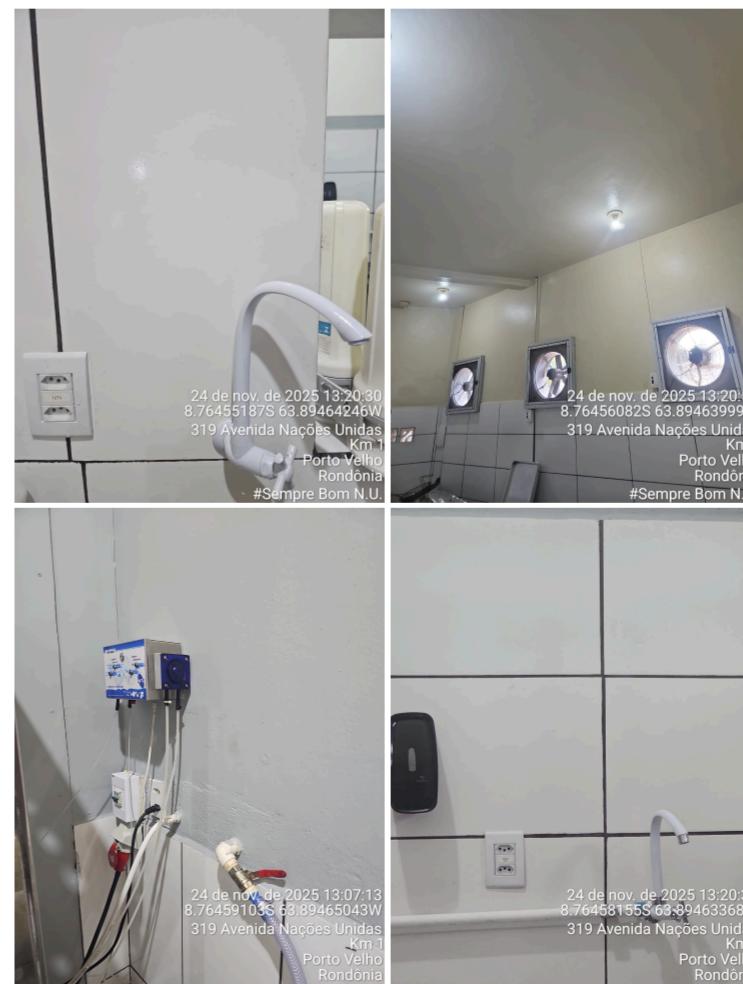
Imagen 24, 25, 26 e 27 - Área de preparo.

Imagenes 28, 29, 30 e 31 - Área de preparo.

ATENDIDO - INSTALAÇÕES ELÉTRICAS EMBUTIDAS E DEVIDAMENTE ADEQUADAS.

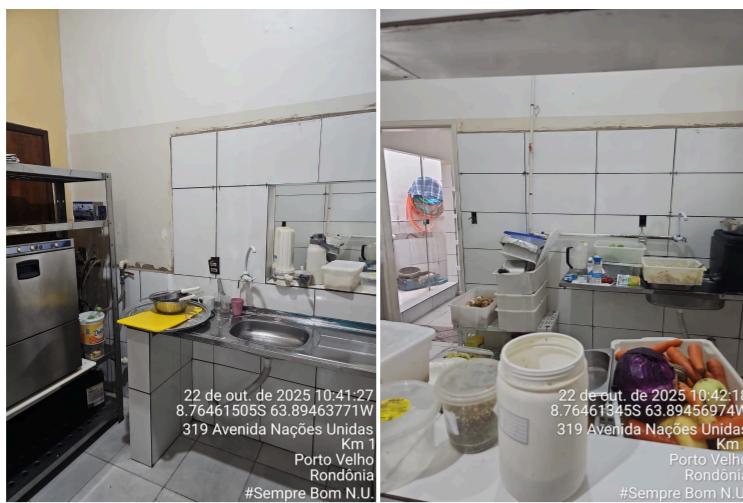
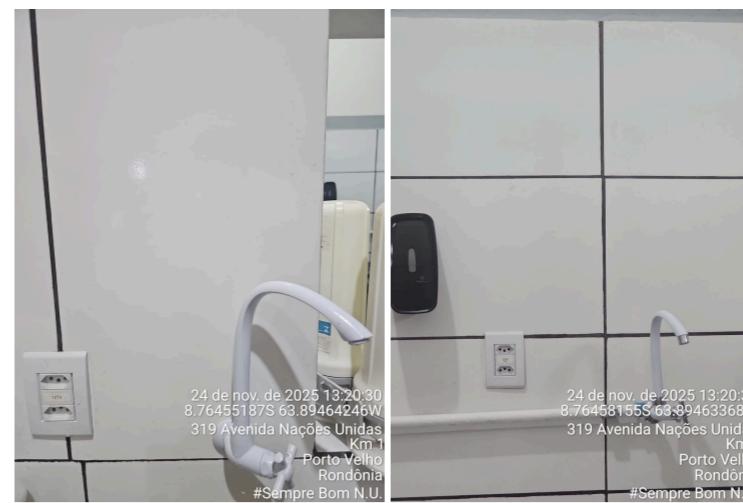
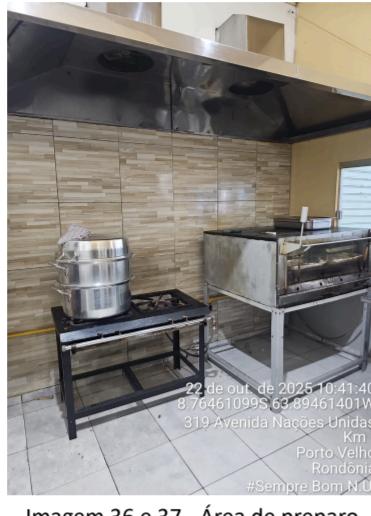
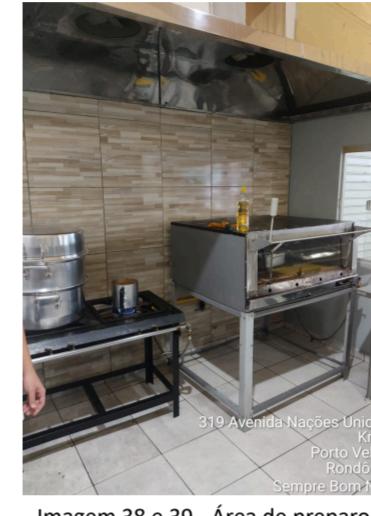
Imagens 32 e 33 - Área de preparo.

Imagens 34 e 35 - Área de preparo.

Imagen 36 e 37 - Área de preparo.

Imagen 38 e 39 - Área de preparo.

NÃO ATENDIDO - LAVATÓRIO EXCLUSIVO PARA HIGIENIZAÇÃO DAS MÃOS NA ÁREA DE MANIPULAÇÃO E PREPARO NAO FOI INSTALADO.
