RELATÓRIO DE FISCALIZAÇÃO

Secretaria de Estado da Assistência e do Desenvolvimento Social – SEAS/RO
Coordenadoria Estadual de Segurança Alimentar e Nutricional - COSAN
Gerência de Segurança Alimentar e Nutricional – GSAN
ROTEIRO DE INSPEÇÃO PARA CREDENCIAMENTO NO PROGRAMA PRATO FÁCIL

1. DADOS DE IDENTIFICAÇÃO		
Processo nº: 0026.001572/2025-84		
Nome/Razão Social: PIRES & EMERICK LANCHONETES LTDA (FEDERAL BURGER)		
CNPJ: 53.760.501/0001-32		
Endereço: Rua Sucupira, nº 4148		
Bairro: Nova Floresta		
Município: Porto Velho		
CEP: 76.807-146		
Fone:		
Responsável: CPF:

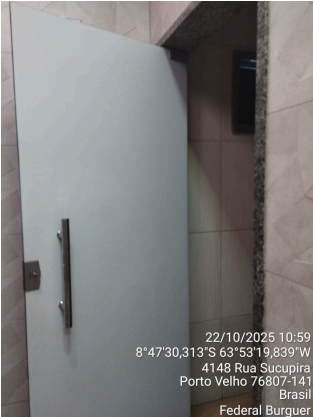
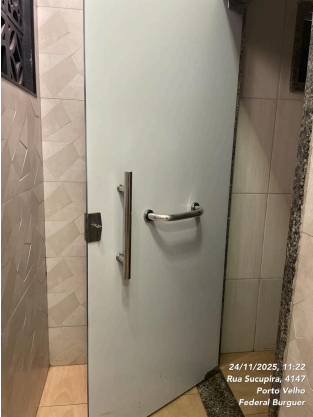
<p>22/10/2025 10:59 8°47'30,313"S 63°53'19,839"W 4148 Rua Sucupira Porto Velho 76807-141 Brasil Federal Burger</p></div> <p>Imagem 01 - Banheiro acessível.</p>	<div>

<p>24/11/2025, 11:22 Rua Sucupira, 4148 Porto Velho Federal Burger</p></div> <p>Imagem 02 - Porta do sanitário PCD.</p>	<p>NÃO ATENDIDO</p> <p>4.4 - Instalação PcD - Porta de acesso com 0,80m de vão livre e sentido de abertura para fora. As portas de sanitários e vestiários devem ter, no lado oposto ao seu lado de abertura, um puxador horizontal; Admite-se menos 20mm nas dimensões: No ato da vistoria, constatou-se que a porta do sanitário acessível possui vão livre de 0,80m, sentido de abertura para o lado externo e puxador horizontal no lado oposto ao sentido da abertura da porta. No entanto, o puxador encontra-se com comprimento menor que o exigido no item 7.5 da norma NBR 9050/2020:</p> <p>7.5 Dimensões do sanitário acessível e do boxe sanitário acessível</p> <p>f) quando a porta instalada for do tipo de eixo vertical, ela deve abrir para o lado externo do sanitário ou boxe e possuir um puxador horizontal no lado interno do ambiente, medindo no mínimo 0,40 m de comprimento, afastamento de no máximo 40 mm e diâmetro entre 25 mm e 35 mm, conforme a Figura 86;</p> <div>

<p>Dimensões em metros</p><p>Figura 86 – Porta de sanitários e vestiários</p></div> <p>Solução: Instalar barra horizontal (puxador) na porta do sanitário de comprimento adequado conforme norma NBR 9050/2020.</p>

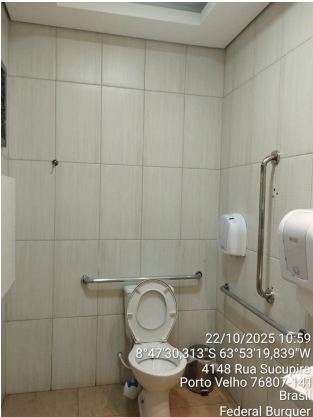
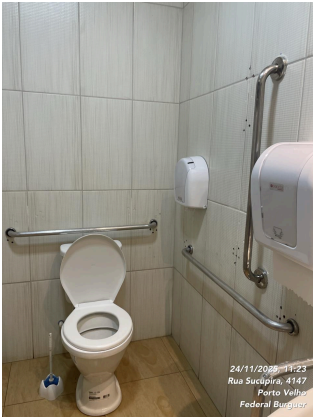
<p>22/10/2025 10:59 8°47'30,313"S 63°53'19,839"W 4148 Rua Sucupira Porto Velho 76807-141 Brasil Federal Burger</p></div> <p>Imagem 03 - Banheiro acessível.</p>	<div>

<p>24/11/2025, 11:23 Rua Sucupira, 4148 Porto Velho Federal Burger</p></div> <p>Imagem 04 - Banheiro acessível.</p>	<p>ATENDIDO</p> <p>A bacia sanitária foi substituída por unidade com altura correta conforme NBR 9050/2020.</p>
<div>

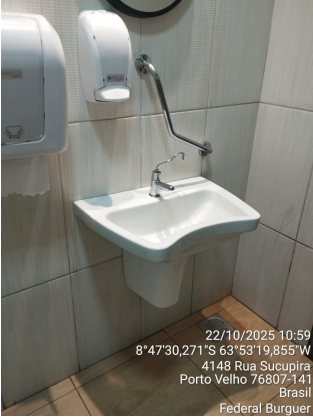
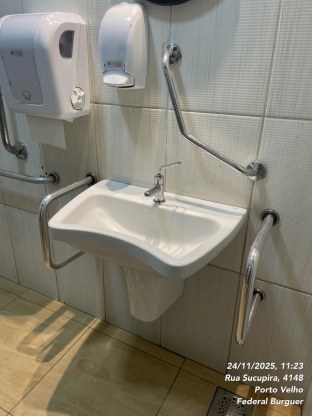
<p>22/10/2025 10:59 8°47'30,271"S 63°53'19,855"W 4148 Rua Sucupira Porto Velho 76807-141 Brasil Federal Burger</p></div> <p>Imagem 05 - Banheiro acessível.</p>	<div>

<p>24/11/2025, 11:23 Rua Sucupira, 4148 Porto Velho Federal Burger</p></div> <p>Imagem 06 - Banheiro acessível.</p>	<p>ATENDIDO</p> <p>Lavatório do banheiro acessível dotado de barras de apoio conforme NBR 9050/2020.</p>

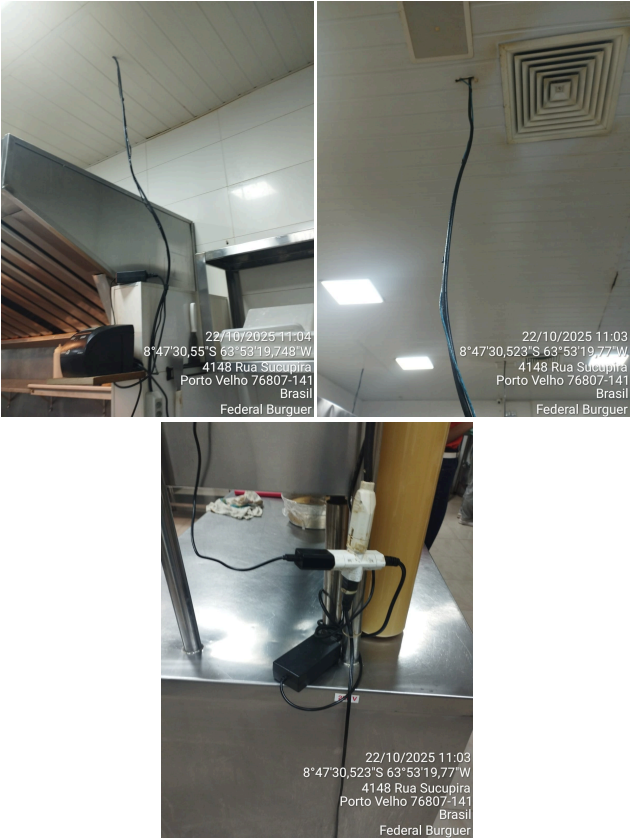
Imagens 22, 23 e 24 - Área de preparo.

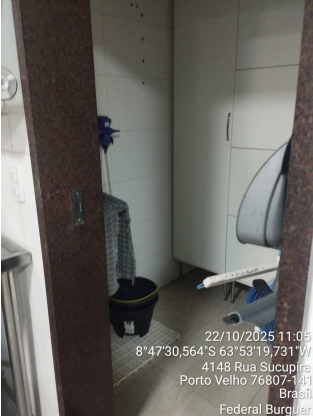
Imagem 27 - DML.

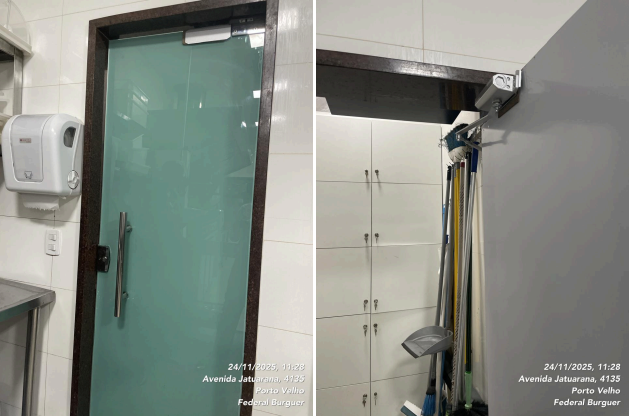
Imagem 28 e 29 - Porta DML com fechamento automático.

ATENDIDO
Instalação de porta com fechamento automático no DML, pois possui acesso à área de preparo.

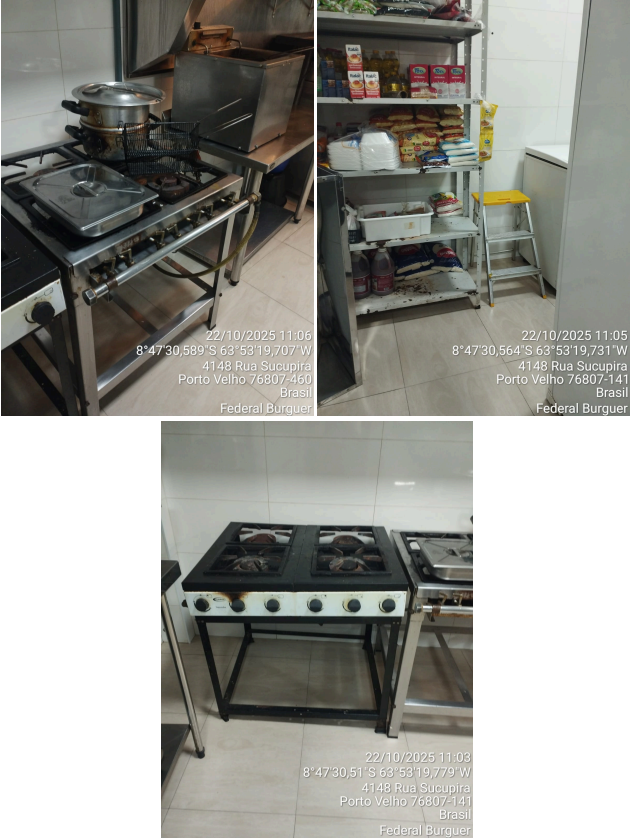
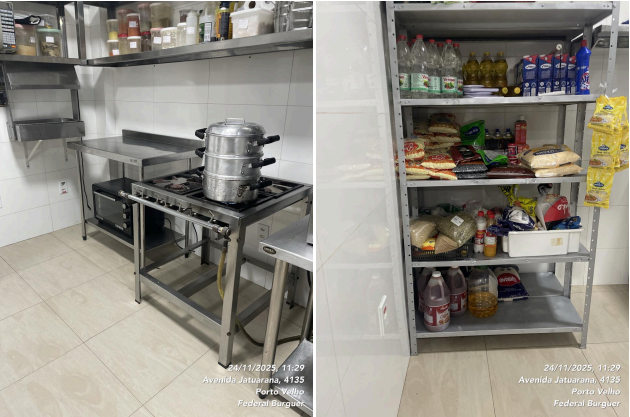
Imagens 30, 31 e 32 - Móveis na área de preparo.

Imagens 33 e 34 - Móveis na área de preparo.

ATENDIDO
Restauração de móveis e retiradas de equipamento não conservado na área de preparo.
