RELATÓRIO DE FISCALIZAÇÃO

Secretaria de Estado da Assistência e do Desenvolvimento Social – SEAS/RO
Coordenadoria Estadual de Segurança Alimentar e Nutricional - COSAN
Gerência de Segurança Alimentar e Nutricional – GSAN
ROTEIRO DE INSPEÇÃO PARA CREDENCIAMENTO NO PROGRAMA PRATO FÁCIL

| 1. DADOS DE IDENTIFICAÇÃO | | |
|---|---|--|
| Nome/Razão Social: G.H.R. LTDA - TWO BROTHERS | | |
| VISITA DIA 22/10/2025 | VISITA DIA 24/11/2025 | ATENDIDO/NÃO ATENDIDO |

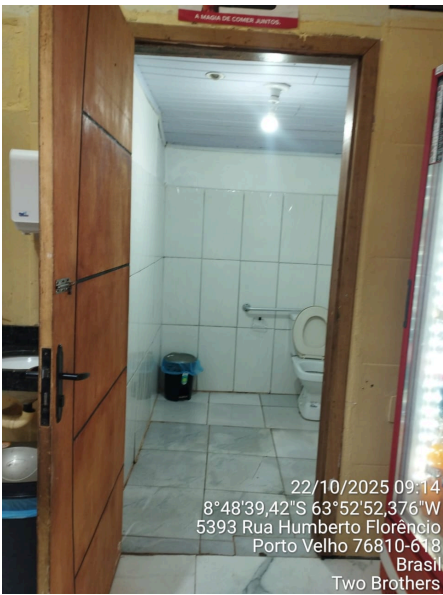
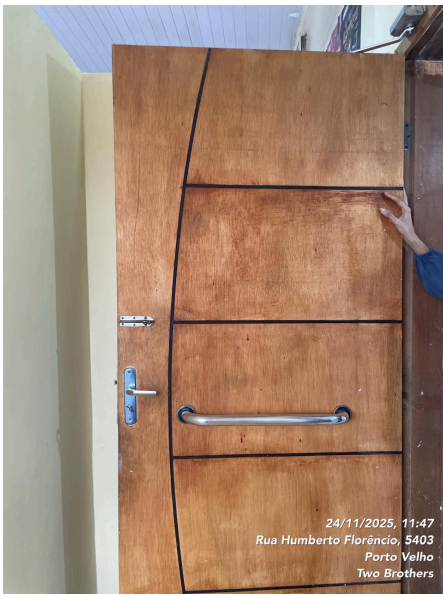
| <div data-bbox="327 68 619 460"><p>22/10/2025 09:14 8°48'39,42"S 63°52'52,376"W 5393 Rua Humberto Florêncio Porto Velho 76810-618 Brasil Two Brothers</p></div> <div data-bbox="373 465 571 483">Imagem 15 - Sanitário acessível</div> | <div data-bbox="1121 68 1413 460"><p>24/11/2025, 11:47 Rua Humberto Florêncio, 5403 Porto Velho Two Brothers</p></div> <div data-bbox="1167 465 1365 483">Imagem 16 - Sanitário acessível</div> | <div data-bbox="1759 228 1940 246">Atendido - barra na porta.</div> |

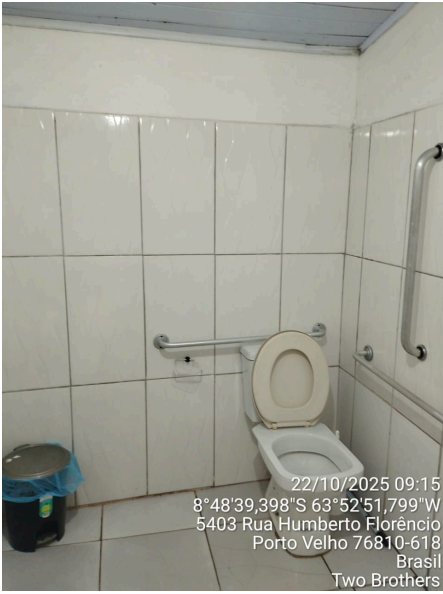
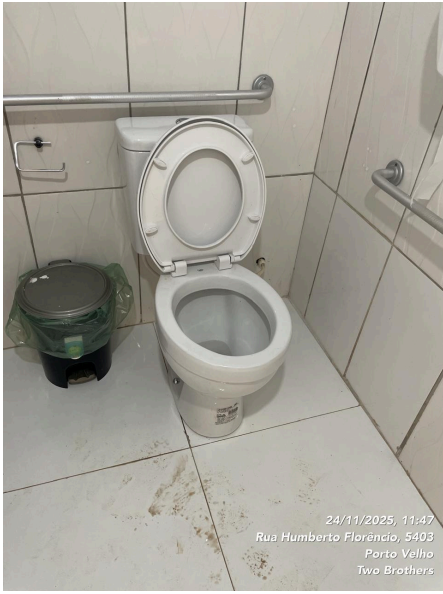
| <div data-bbox="327 525 619 917"><p>22/10/2025 09:15 8°48'39,398"S 63°52'51,799"W 5403 Rua Humberto Florêncio Porto Velho 76810-618 Brasil Two Brothers</p></div> <div data-bbox="373 920 571 937">Imagem 17 - Sanitário acessível</div> | <div data-bbox="1121 525 1413 917"><p>24/11/2025, 11:52 Rua Humberto Florêncio, 5403 Porto Velho Two Brothers</p></div> <div data-bbox="1167 920 1365 937">Imagem 18 - Sanitário acessível</div> | <div data-bbox="1734 724 1965 742">Atendido - afastamento da bacia.</div> |

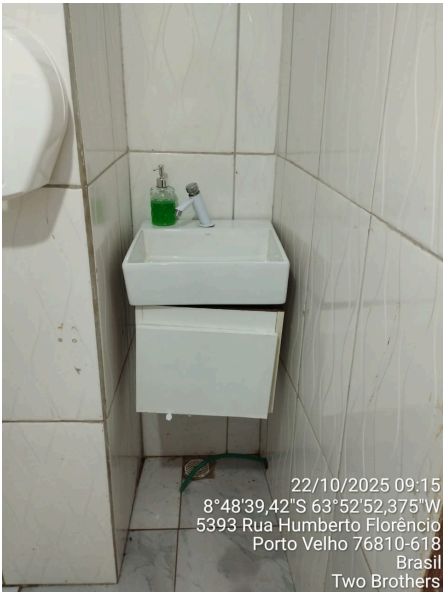
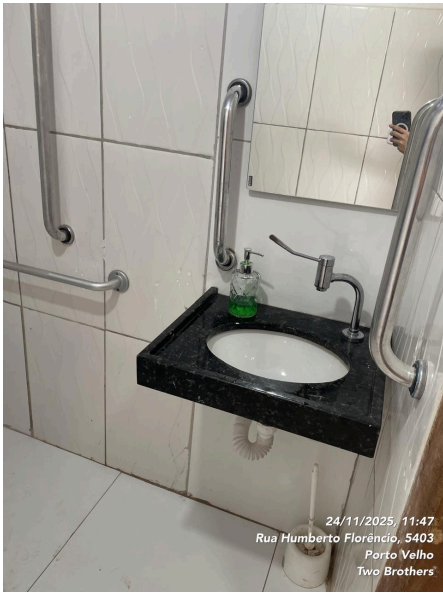
| <div data-bbox="327 979 619 1371"><p>22/10/2025 09:15 8°48'39,42"S 63°52'52,375"W 5393 Rua Humberto Florêncio Porto Velho 76810-618 Brasil Two Brothers</p></div> <div data-bbox="373 1377 571 1394">Imagem 19 - Sanitário acessível</div> | <div data-bbox="1121 979 1413 1371"><p>24/11/2025, 11:47 Rua Humberto Florêncio, 5403 Porto Velho Two Brothers</p></div> <div data-bbox="1167 1377 1365 1394">Imagem 20 - Sanitário acessível</div> | <div data-bbox="1669 1169 2030 1207">Atendido - lavatório acessível com barras de apoio e torneira de alavanca.</div> |

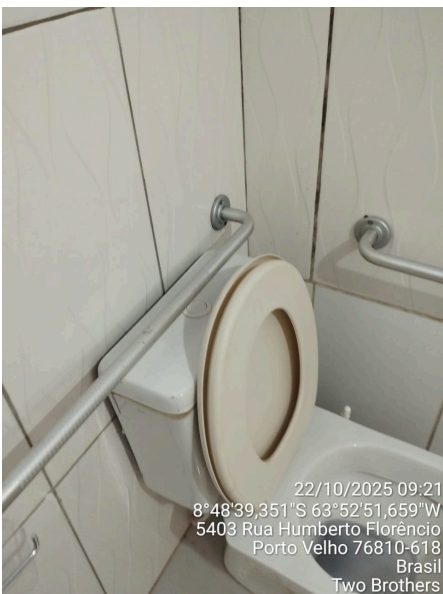
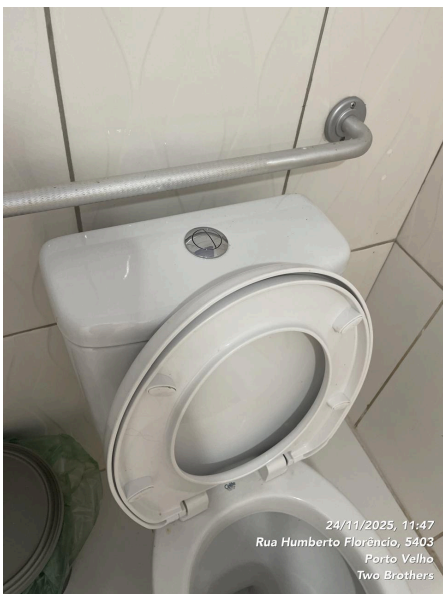
| <div data-bbox="327 1433 619 1825"><p>22/10/2025 09:21 8°48'39,351"S 63°52'51,659"W 5403 Rua Humberto Florêncio Porto Velho 76810-618 Brasil Two Brothers</p></div> <div data-bbox="373 1831 571 1849">Imagem 21 - Sanitário acessível.</div> | <div data-bbox="1121 1433 1413 1825"><p>24/11/2025, 11:47 Rua Humberto Florêncio, 5403 Porto Velho Two Brothers</p></div> <div data-bbox="1167 1831 1365 1849">Imagem 22 - Sanitário acessível</div> | <div data-bbox="1656 1614 2043 1676">Não atendido - Constatou-se que o mecanismo de acionamento da descarga da bacia sanitária não é compatível com as especificações da NBR 9050/2020.</div> |

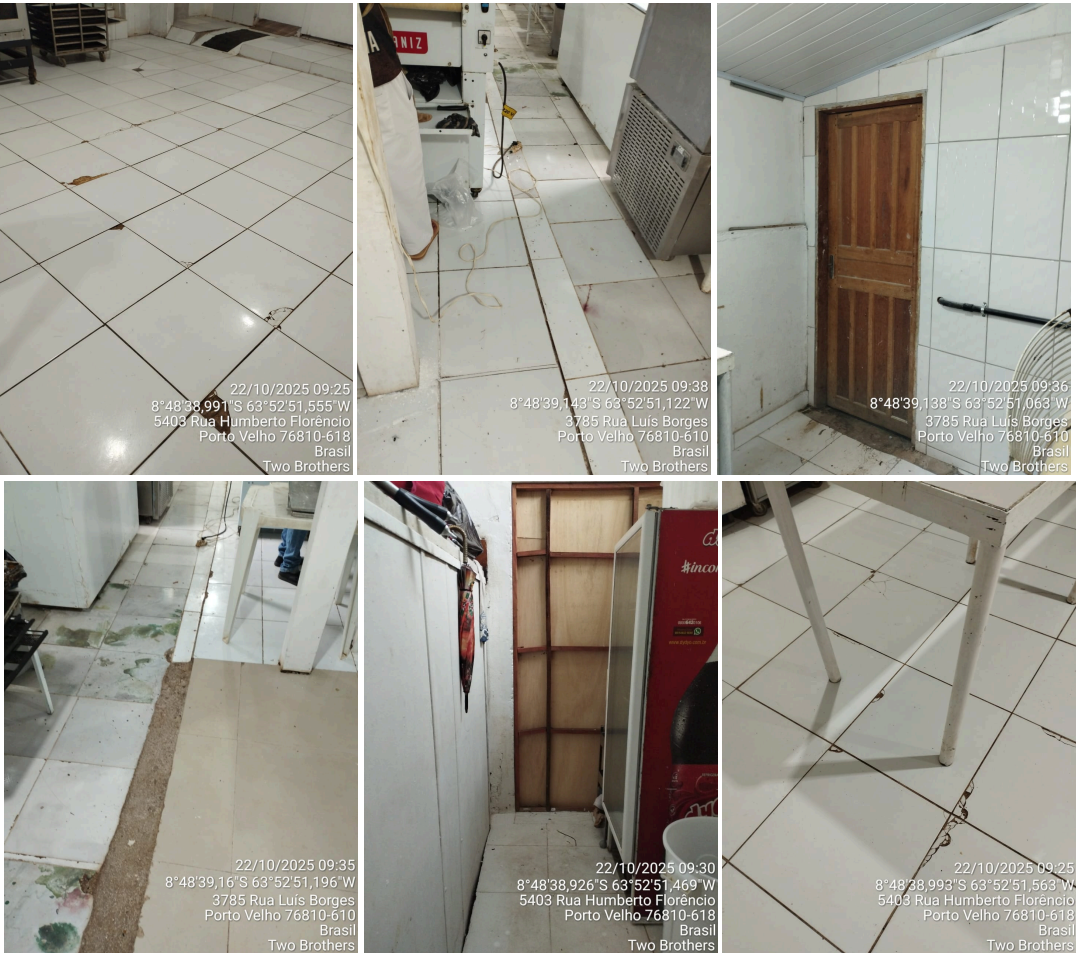
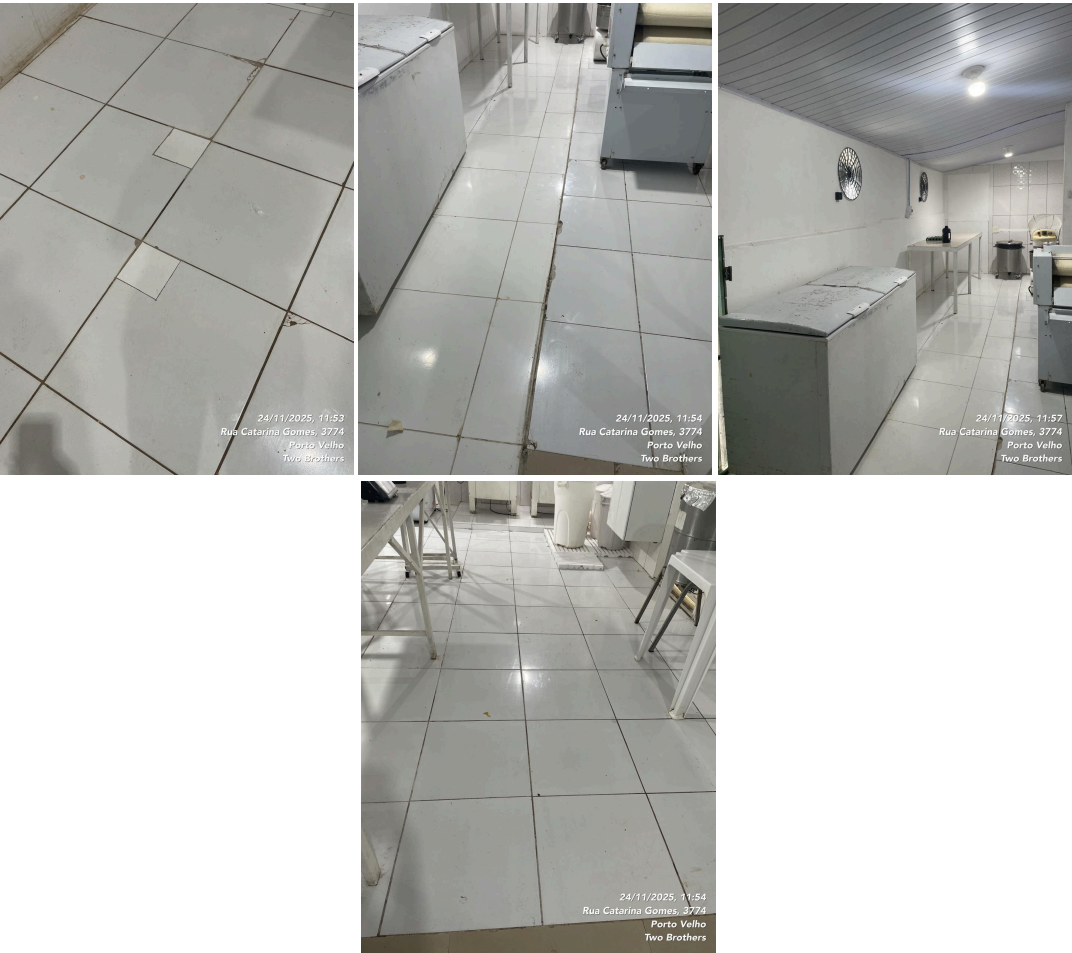
| <div data-bbox="117 1893 827 2522"><p>22/10/2025 09:25 8°48'39,991"S 63°52'51,555"W 5403 Rua Humberto Florêncio Porto Velho 76810-618 Brasil Two Brothers</p><p>22/10/2025 09:38 8°48'39,149"S 63°52'51,122"W 5403 Rua Luis Borges Porto Velho 76810-610 Brasil Two Brothers</p><p>22/10/2025 09:36 8°48'39,188"S 63°52'51,063"W 5395 Rua Luis Borges Porto Velho 76810-610 Brasil Two Brothers</p><p>22/10/2025 09:35 8°48'39,16"S 63°52'51,196"W 5705 Rua Luis Borges Porto Velho 76810-610 Brasil Two Brothers</p><p>22/10/2025 09:30 8°48'38,926"S 63°52'51,469"W 5403 Rua Humberto Florêncio Porto Velho 76810-618 Brasil Two Brothers</p></div> <div data-bbox="315 2528 627 2546">Imagens 23, 24, 25, 26, 27 e 28 - Área de preparo.</div> | <div data-bbox="913 1893 1621 2522"><p>24/11/2025, 11:52 Rua Catarina Gomes, 3776 Porto Velho Two Brothers</p><p>24/11/2025, 11:56 Rua Catarina Gomes, 3776 Porto Velho Two Brothers</p><p>24/11/2025, 11:57 Rua Catarina Gomes, 3776 Porto Velho Two Brothers</p><p>24/11/2025, 11:54 Rua Catarina Gomes, 3776 Porto Velho Two Brothers</p></div> <div data-bbox="1134 2528 1400 2546">Imagens 29, 30, 31 e 32 - Área de preparo.</div> | <div data-bbox="1692 2214 2007 2231">Atendido - revestimentos de piso arrumados.</div> |

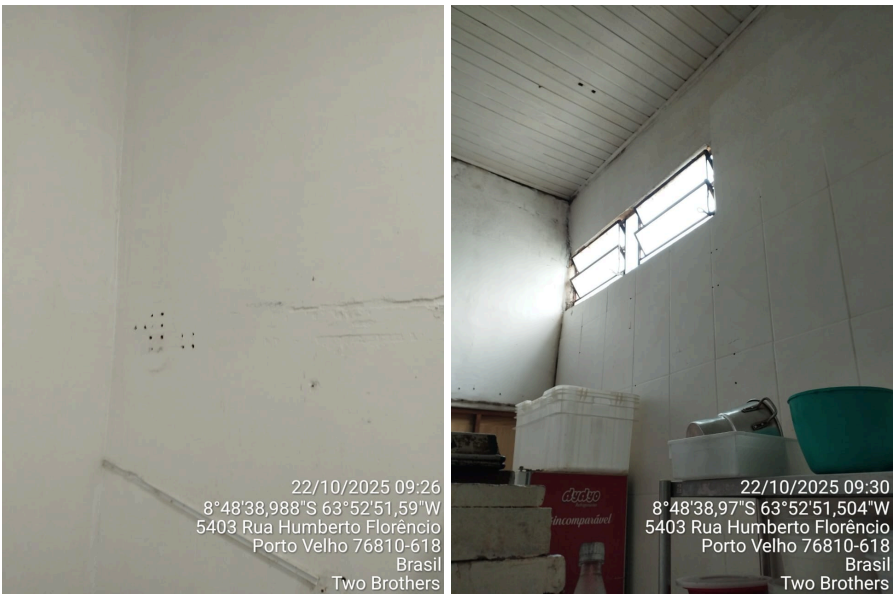
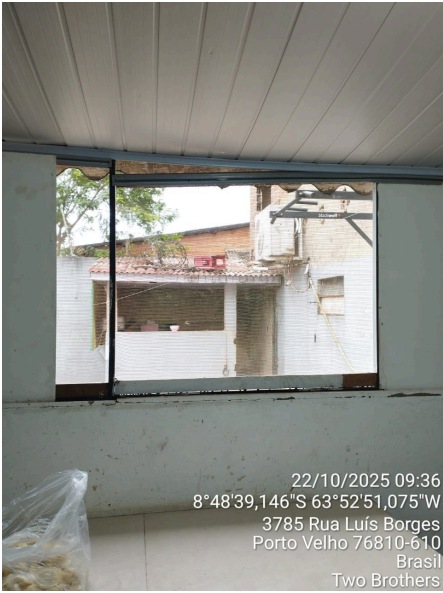
Imagens 33, 34 e 35 - Área de preparo.

Atendido - Revestimento de parede adequado.

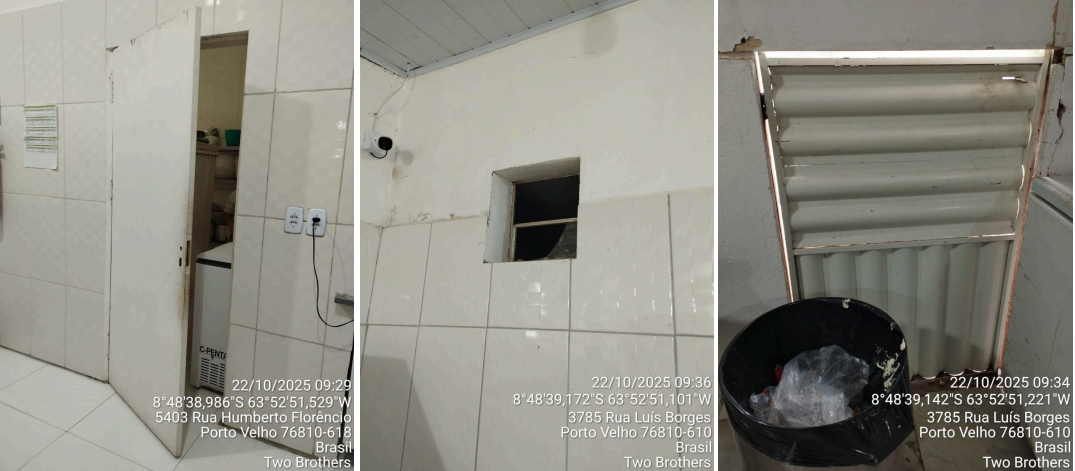
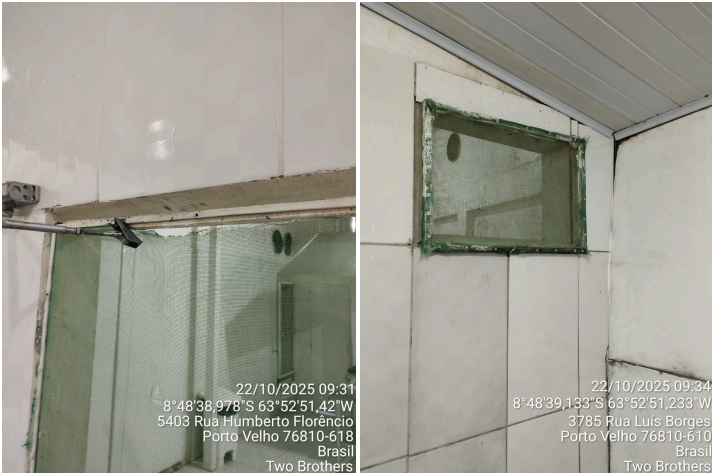
Imagens 39, 40, 41, 42 e 43 - Área de preparo.

Atendido - telas instaladas e porta com fechamento automático.

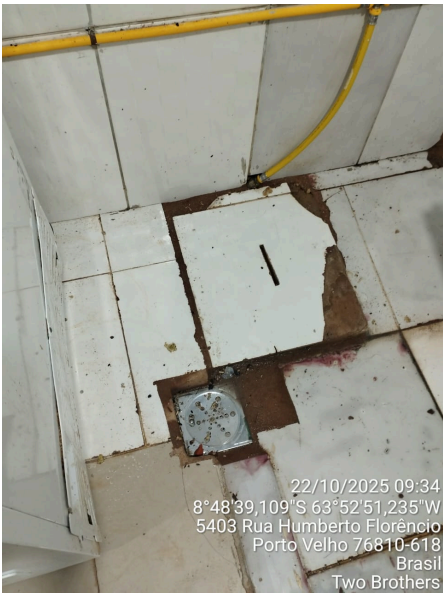
Imagem 48 - Área de preparo

Atendido - caixa de gordura realocada.

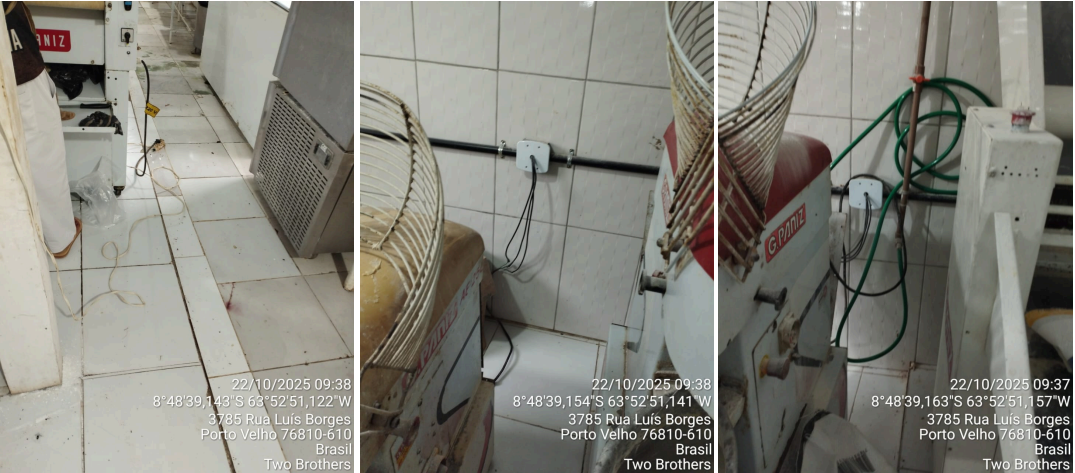
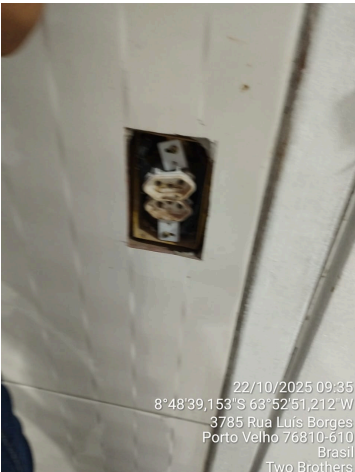
Imagens - 50, 51, 52 e 53 - Área de preparo, instalações elétricas.

Atendido - instalações elétricas protegidas e embutidas.

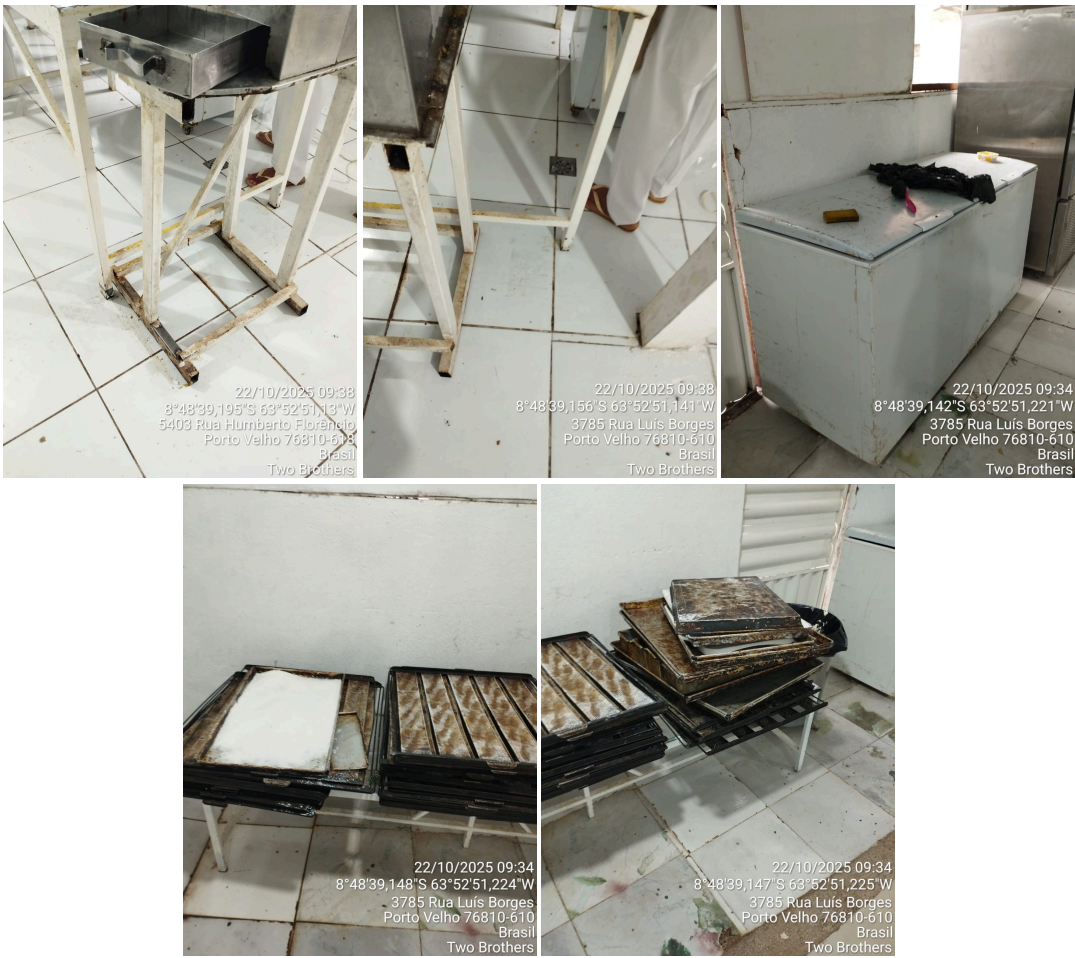
Imagens 58, 59, 60, 61 e 62 - Área de preparo.

Atendido parcialmente - ainda havia um equipamento apresentando sinais de ferrugem.
