## GOVERNO DO ESTADO DE RONDÔNIA

### RELATÓRIO DE FISCALIZAÇÃO

Isto posto, realizamos uma nova vistoria técnica para verificar o cumprimento do Plano de Adequação da Empresa PIRES & EMERICK LANCHONETES LTDA (FEDERAL BURGER).

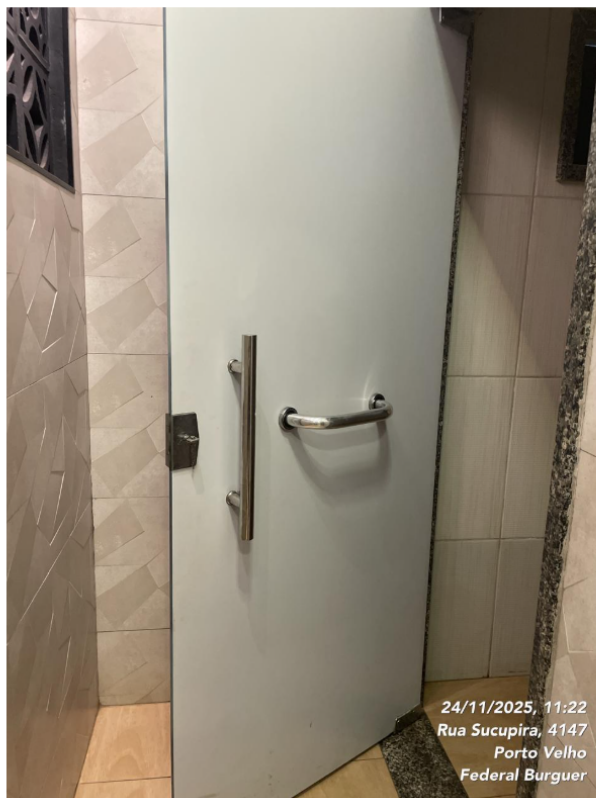
Imagem 01 - Porta Banheiro PcD.

Conforme o segundo relatório de visita, realizada no dia 24 de novembro de 2025 ID.: 0066743876, constatou-se que a empresa havia atendido aos apontamentos constantes no primeiro relatório (0065699179), permanecendo pendente exclusivamente o item referente ao tamanho do puxador horizontal instalado na porta do banheiro acessível.

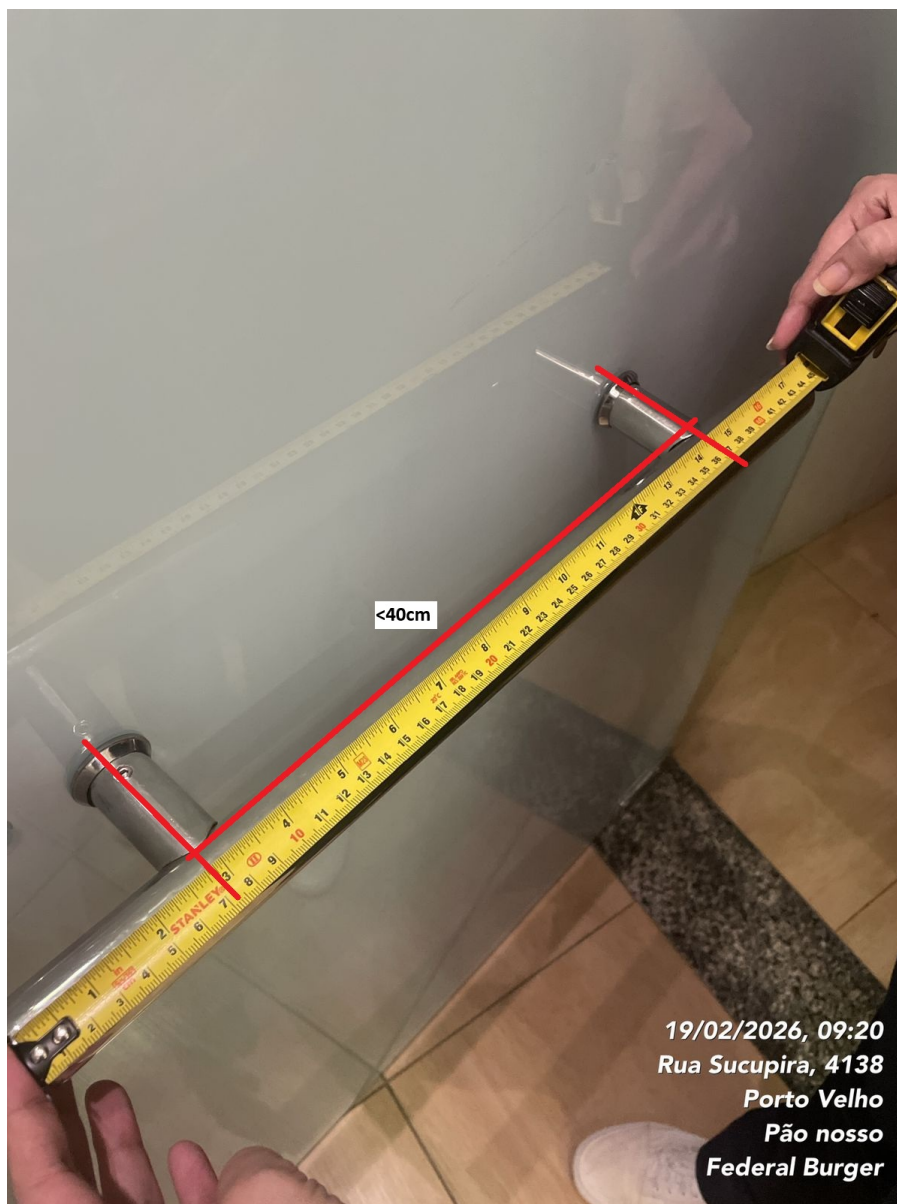
Imagem 03 - Barra na porta PcD

Todavia, em nova vistoria in loco, verificou-se que a barra de apoio instalada não corresponde àquela apresentada no Plano de Adequação, sendo substituída por outro modelo. Ressalta-se que, embora haja uma nova declaração do responsável técnico através do ID.: 69417568, que mencione atendimento ao item 4.6.6.3 da ABNT NBR 9050:2020, a condição real de uso demonstra que o comprimento útil de empunhadura não atende a medida mínima de 40cm, conforme imagem 03 destacada pela linha vermelha.

| Instalação de puxador horizontal no sanitário PcD | | Atendido Parcialmente.<br>Obs.: O comprimento efetivamente utilizável para empunhadura do puxador é inferior ao mínimo normativo, uma vez que as extremidades não permitem pega funcional. Dessa forma, o comprimento total da peça não corresponde ao comprimento útil de empunhadura exigido pela norma, caracterizando inconformidade. |

Diante do exposto, mantém-se o apontamento, devendo a empresa proceder à correção da barra por modelo que atenda aos requisitos da norma, especialmente quanto ao comprimento mínimo funcional do puxador.
