### RELATÓRIO DE FISCALIZAÇÃO

Isto posto, realizamos uma nova vistoria técnica para verificar o cumprimento do Plano de Adequação da Empresa **CAPIXABA COMÉRCIO E SERVIÇOS LTDA**.

Vistoria realizada no dia 20/02/2026, com o objetivo de verificar a correção das pendências presentes no **Relatório de Vistoria Técnica - CAPIXABA COMÉRCIO E SERVIÇOS LTDA (0066372479)**:

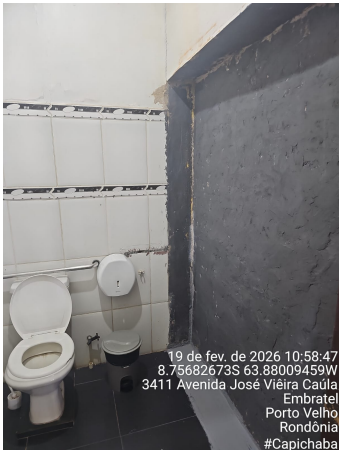
| TABELA 01<br>Parecer Técnico | | |
|---|---|---|
| Retirada de objetos em desuso | <p>19 de fev. de 2026 10:58:47<br/>8.75682673S 63.88009459W<br/>3411 Avenida José Vieira Caúla<br/>Embratel<br/>Porto Velho<br/>Rondônia<br/>#Capichaba</p> | Atendido |

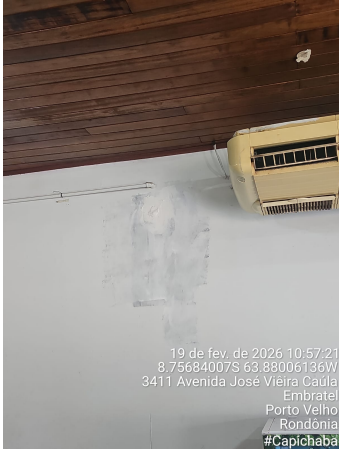
| TABELA 01<br>Parecer Técnico | | |
|---|---|---|
| Fechamento do furo e reparos de parede | <p>19 de fev. de 2026 10:57:21<br/>8.75684007S 63.88006136W<br/>3411 Avenida José Vieira Caúla<br/>Embratel<br/>Porto Velho<br/>Rondônia<br/>#Capichaba</p> | Atendido |

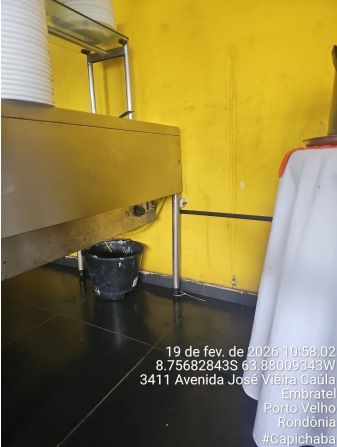
| <p>Adequação elétrica<br/>(eletrodutos +<br/>tomadas)</p> | <p>19 de fev. de 2026 10:58:02<br/>8.75682843S 63.88009343W<br/>3411 Avenida José Vieira Caúla<br/>Embratel<br/>Porto Velho<br/>Rondônia<br/>#Capichaba</p> | <p>Atendido</p> |

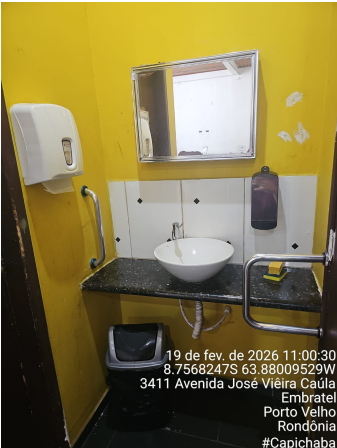
| <p>Instalação das barras<br/>de acessibilidade</p> | <p>19 de fev. de 2026 11:00:30<br/>8.7568247S 63.88009529W<br/>3411 Avenida José Vieira Caúla<br/>Embratel<br/>Porto Velho<br/>Rondônia<br/>#Capichaba</p> | <p>Atendido parcialmente:<br/>As barras de apoio dos lavatórios<br/>devem ser instaladas seguindo os<br/>modelos e especificações que constam<br/>na NBR 9050/2020.</p> |

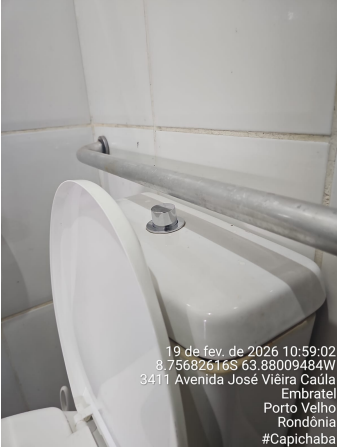
| <p>Substituição de<br/>descarga<br/>(alavanca/sensor)</p> | <p>19 de fev. de 2026 10:59:02<br/>8.75682616S 63.88009484W<br/>3411 Avenida José Vieira Caúla<br/>Embratel<br/>Porto Velho<br/>Rondônia<br/>#Capichaba</p> | <p>Atendido</p> |

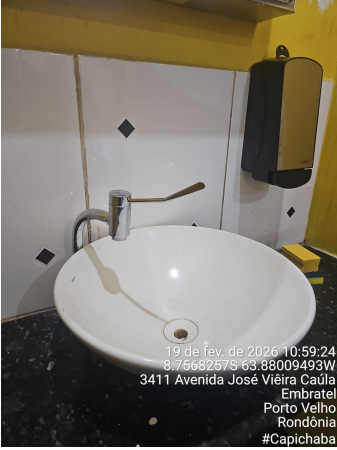
| <p>Substituição de torneira acessível</p> | <p>19 de fev. de 2026 10:59:24<br/>8.7568257S 63.88009493W<br/>3411 Avenida José Vieira Caúla<br/>Embratel<br/>Porto Velho<br/>Rondônia<br/>#Capichaba</p> | <p>Atendido</p> |

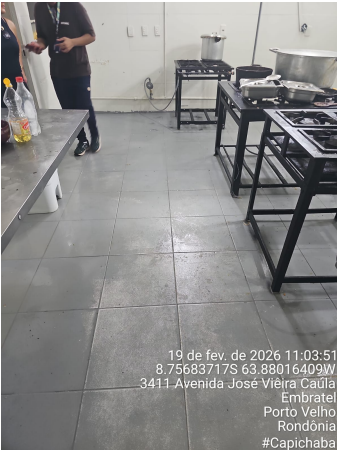
| <p>Recuperação de piso</p> | <p>19 de fev. de 2026 11:03:51<br/>8.75683717S 63.88016409W<br/>3411 Avenida José Vieira Caúla<br/>Embratel<br/>Porto Velho<br/>Rondônia<br/>#Capichaba</p> | <p>Atendido</p> |

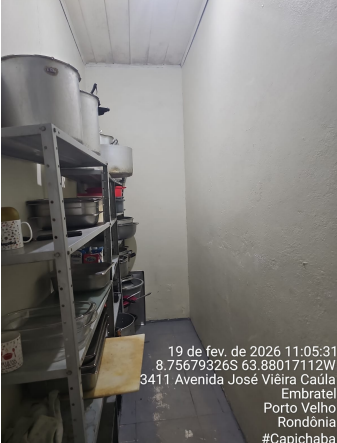
| <p>Recuperação de paredes com infiltração</p> | <p>19 de fev. de 2026 11:05:31<br/>8.75679326S 63.88017112W<br/>3411 Avenida José Vieira Caúla<br/>Embratel<br/>Porto Velho<br/>Rondônia<br/>#Capichaba</p> | <p>Atendido</p> |

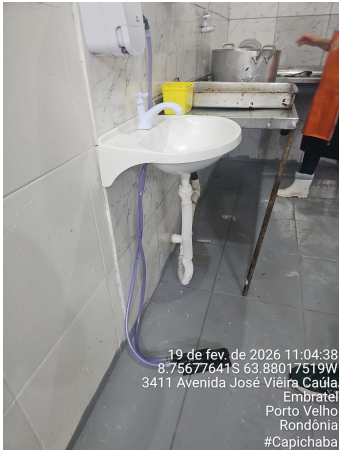
| <p>Instalação de lavatório com acionamento automático</p> | <p>19 de fev. de 2026 11:04:38<br/>8.75677641S 63.88017519W<br/>3411 Avenida José Vieira Caúla<br/>Embratel<br/>Porto Velho<br/>Rondônia<br/>#Capichaba</p> | <p>Atendido</p> |

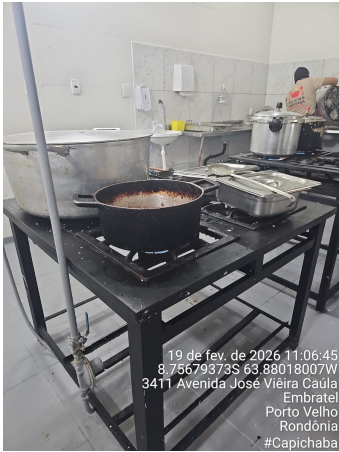
| <p>Reparos/ substituição de mobiliários</p> | <p>19 de fev. de 2026 11:06:45<br/>8.75679373S 63.88018007W<br/>3411 Avenida José Vieira Caúla<br/>Embratel<br/>Porto Velho<br/>Rondônia<br/>#Capichaba</p> | <p>Atendido</p> |
