**RELATÓRIO DE FISCALIZAÇÃO**

Isto posto, realizamos uma nova vistoria técnica para verificar o cumprimento do Plano de Adequação da Empresa **GBS RESTAURANTE EIRELI**.

## 2.0 DA VISTORIA REALIZADA

Vistoria realizada no dia 19/02/2026, com o objetivo de verificar a correção das pendências presentes no **Relatório de Vistoria Técnica - GSB RESTAURANTE (SEMPREBOM)** (0065699346):

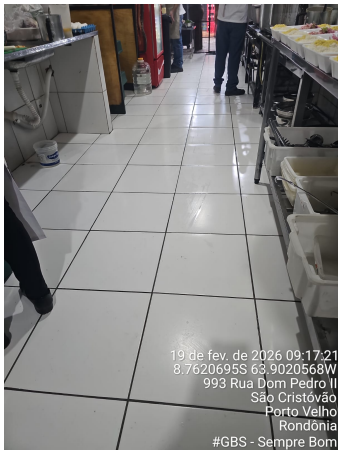
| TABELA 01<br>Parecer Técnico | | |
|---|---|---|
| Troca de revestimento cerâmico | <p>19 de fev. de 2026 09:17:21<br/>8.7620695S 63.9020568W<br/>993 Rua Dom Pedro II<br/>São Cristóvão<br/>Porto Velho<br/>Rondônia<br/>#GBS - Sempre Bom</p> | Atendido |

| <b>TABELA 01</b><br><b>CRONOGRAMA DE EXECUÇÃO, MONITORAMENTO E ESPECIFICAÇÕES</b> | | | | | | | | | | |
|---|---|---|---|---|---|---|---|---|---|---|
| 1 | Troca de revestimento cerâmico | 01/12/2025 | 01/02/2026 | | | | 50% | | 100% | Atenderá o cronograma proposto nessa tabela |

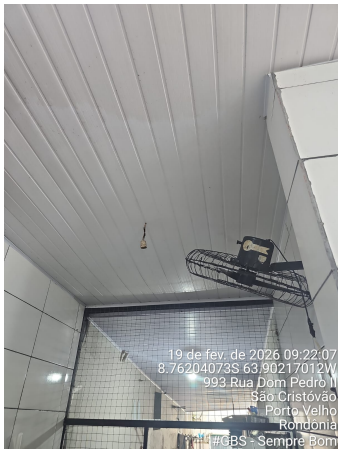
| <p>Instalação forro PVC nas áreas que não possui</p> | <p>19 de fev. de 2026 09:22:07<br/>8.76204073S 63.90217012W<br/>993 Rua Dom Pedro II<br/>São Cristóvão<br/>Porto Velho<br/>Rondônia<br/>#GBS - Sempre Bom</p> | <p>Atendido</p> |

| <b>TABELA 01</b><br><b>CRONOGRAMA DE EXECUÇÃO, MONITORAMENTO E ESPECIFICAÇÕES</b> | | | | | | | | | | |
|---|---|---|---|---|---|---|---|---|---|---|
| 2 | Instalação forro PVC nas áreas que não possui | 01/12/2025 | 01/02/2026 | | | | 50% | | 100% | Atenderá o cronograma proposto nessa tabela |

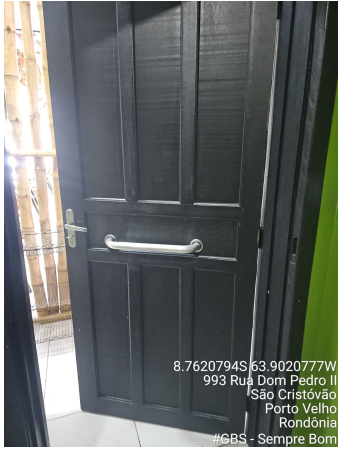
| <p>Instalação de barra horizontal na porta do banheiro PCD</p> | <p>8.7620794S 63.9020777W<br/>993 Rua Dom Pedro II<br/>São Cristóvão<br/>Porto Velho<br/>Rondônia<br/>#GBS - Sempre Bom</p> | <p>Atendido</p> |

| <b>TABELA 01</b><br><b>CRONOGRAMA DE EXECUÇÃO, MONITORAMENTO E ESPECIFICAÇÕES</b> | | | | | | | | | | |
|---|---|---|---|---|---|---|---|---|---|---|
| 4 | Instalação de barra horizontal na porta do banheiro PCD | 01/12/2025 | 01/01/2026 | | | | 100% | | | Atenderá o cronograma proposto nessa tabela |

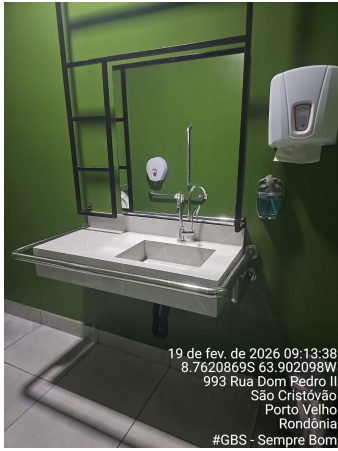
| <p>Instalação de apoio no lavatório do banheiro PCD</p> | <p>19 de fev. de 2026 09:13:38<br/>8.7620869S 63.902098W<br/>993 Rua Dom Pedro II<br/>São Cristóvão<br/>Porto Velho<br/>Rondônia<br/>#GBS - Sempre Bom</p> | <p>Atendido</p> |

| 5 | Instalação de apoio no lavatório do banheiro PCD | 01/12/2025 | 01/01/2026 | | | | 100% | | | Atenderá o cronograma proposto nessa tabela |

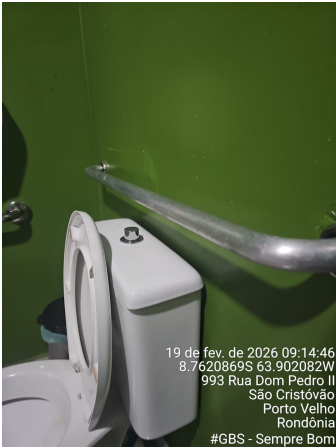
| Troca do dispositivo de descarga no banheiro PCD | <p>19 de fev. de 2026 09:14:46<br/>8.7620869S 63.902082W<br/>993 Rua Dom Pedro II<br/>São Cristóvão<br/>Porto Velho<br/>Rondônia<br/>#GBS - Sempre Bom</p> | Atendido |

| 6 | Troca do dispositivo de descarga no banheiro PCD | 01/12/2025 | 01/01/2026 | | | | 100% | | | Atenderá o cronograma proposto nessa tabela |

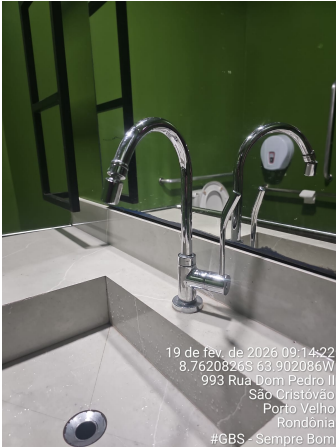
| Troca torneira do lavatório do banheiro PCD | <p>19 de fev. de 2026 09:14:22<br/>8.7620826S 63.902086W<br/>993 Rua Dom Pedro II<br/>São Cristóvão<br/>Porto Velho<br/>Rondônia<br/>#GBS - Sempre Bom</p> | Atendido |

| 7 | Troca torneira do lavatório do banheiro PCD | 01/12/2025 | 01/01/2026 | | | | 100% | | | Atenderá o cronograma proposto nessa tabela |

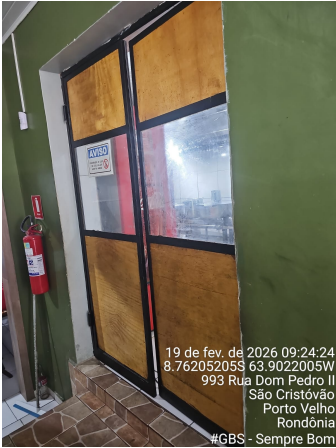
| Manutenção da porta da área de preparo. | <p>19 de fev. de 2026 09:24:24<br/>8.7620520S 63.9022005W<br/>993 Rua Dom Pedro II<br/>São Cristóvão<br/>Porto Velho<br/>Rondônia<br/>#GBS - Sempre Bom</p> | <p>Não atendido</p> <p>a porta da área de preparo não se encontra ajustada no batente corretamente, deixando uma fresta no lado inferior que possibilita a entrada de vetores</p> |

| 8 | Manutenção da porta da área de preparo. | 01/12/2025 | 01/01/2026 | | | | 100% | | | Atenderá o cronograma proposto nessa tabela |

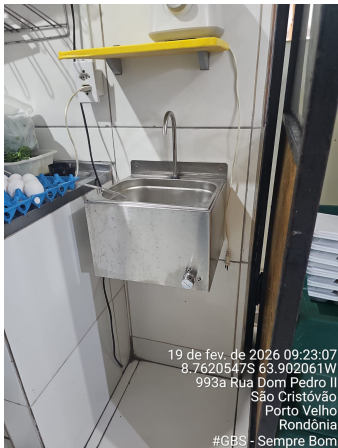
| <p>Instalação de lavatórios com acionamento sem contato manual.</p> | <p>19 de fev. de 2026 09:23:07<br/>-8.7620547S 63.902061W<br/>993a Rua Dom Pedro II<br/>São Cristóvão<br/>Porto Velho<br/>Rondônia<br/>#GBS - Sempre Bom</p> | <p>Atendido</p> |

| 9 | Instalação de lavatórios com acionamento sem contato manual. | 01/12/2025 | 01/02/2026 | | | | 50% | | 100% | Atenderá o cronograma proposto nessa tabela |
