### RELATÓRIO DE FISCALIZAÇÃO

#### MODELO DE RELATÓRIO DE VISTORIA TÉCNICA PARA CREDENCIAMENTO NO PROGRAMA PÃO NOSSO

| 1. DADOS DE IDENTIFICAÇÃO | | | | |
|---|---|---|---|---|
| Nome/Razão Social: I DE LIMA AGUIAR LTDA (CONVENIÊNCIA ROTA 22) | | | | |
| Endereço: Avenida Amazonas, 5974 | | Bairro: | Nova Porto Velho | |

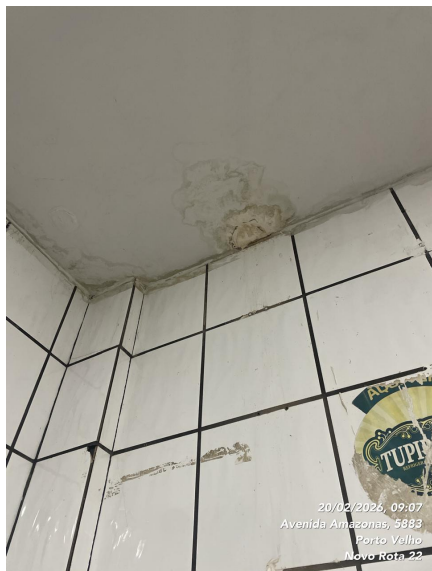
| 1. DADOS DE IDENTIFICAÇÃO | | | | |
|---|---|---|---|---|
| 2.1.3 - Revestimento de teto devidamente conservado; | | | X | Ver Relatório Fotográfico. |

Imagem 01 - Infiltração na laje da área de atendimento.

**Item 2.1.3 - Revestimento de teto devidamente conservado:** no dia da vistoria foi observada infiltração na laje da Área de Atendimento, portanto, em desacordo ao item 4.1.3 da RDC 216/2004:

As instalações físicas como piso, parede e teto devem possuir revestimento liso, impermeável e lavável. Devem ser mantidos íntegros, conservados, livres de rachaduras, trincas, goteiras, vazamentos, infiltrações, bolores, descascamentos, dentre outros e não devem transmitir contaminantes aos alimentos.

**Solução:** corrigir infiltração da laje da área de preparo, mantendo-a em adequado estado de conservação.

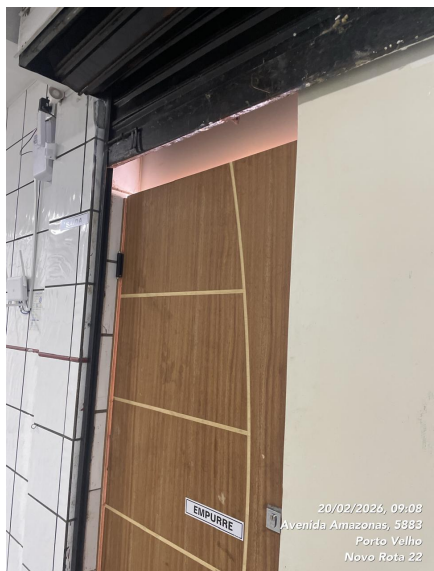
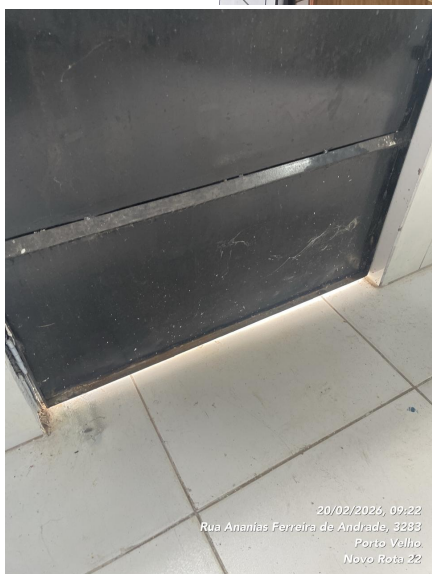
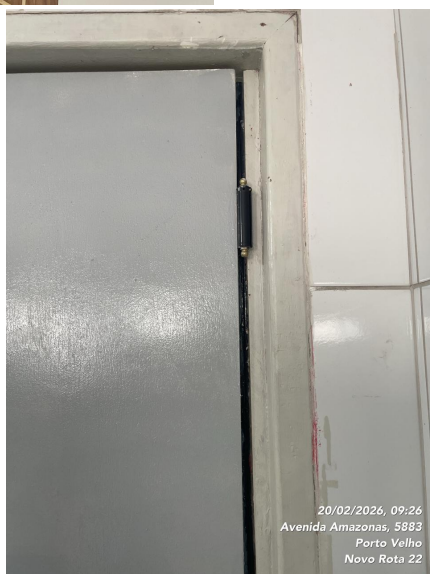
| ITEM | PARÂMETRO | REGULAR | IRREGULAR | OBSERVAÇÕES |
|---|---|---|---|---|
| 5.2 Portas, janelas e exaustores ajustados ao batente, com fechamento automático e telas milimetradas removíveis para fácil higienização; | <b>RDC 216/2004<br/>Item 4.1.4</b> | | X | Ver Relatório Fotográfico. |

Imagens 02 a 04 - Portas da Área de Atendimento e Área de Preparo.

**Item 5.2 Portas, janelas e exaustores ajustados ao batente, com fechamento automático e telas milimetradas removíveis para fácil**

**higienização:** durante a fiscalização *in loco* foi observado que havia frestas na parte de baixo e nas laterais da porta de entrada e porta externa da Área de Preparo, além de vão na parte superior da porta de entrada ao estabelecimento. Estas frestas possibilitam a entrada de vetores, estando em desconformidade ao item 4.1.4 da RDC 216/2004:

4.1.4 As portas e as janelas devem ser mantidas ajustadas aos batentes. As portas da área de preparação e armazenamento de alimentos devem ser dotadas de fechamento automático. As aberturas externas das áreas de armazenamento e preparação de alimentos, inclusive o sistema de exaustão, devem ser providas de telas milimetradas para impedir o acesso de vetores e pragas urbanas. As telas devem ser removíveis para facilitar a limpeza periódica.

**Solução:** vedar as aberturas das portas, deixando-as ajustadas aos batentes, impedindo a entrada de vetores e pragas.

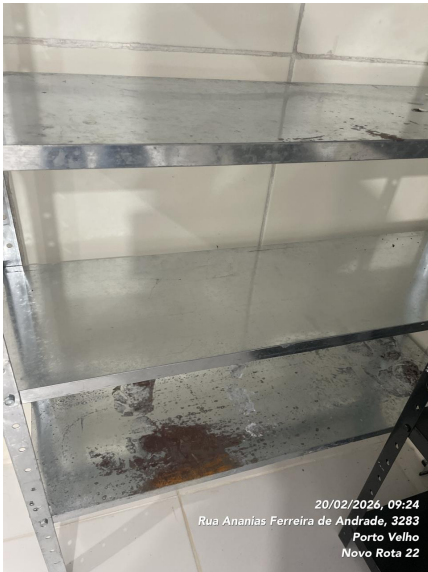
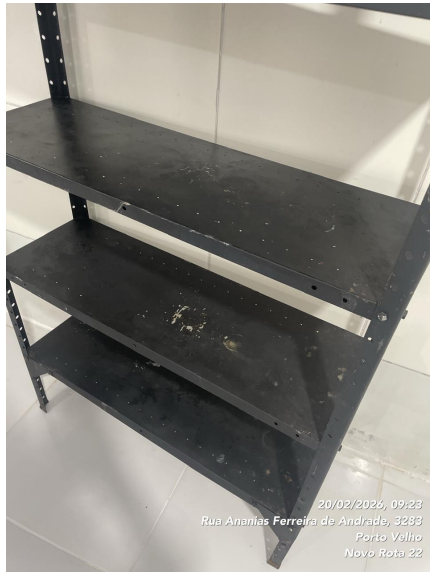
| ITEM | PARÂMETRO | REGULAR | IRREGULAR | OBSERVAÇÕES |
|---|---|---|---|---|
| 5.11 Equipamentos, móveis e utensílios em adequado estado de conservação, com superfícies lisas, impermeáveis, laváveis e isentas de imperfeições; | <b>RDC 216/2004<br/>Item 4.1.15<br/>Item 4.1.17</b> | | X | Ver Relatório Fotográfico. |

Imagens 05 e 06 - Móveis da Área de Armazenamento.

**Item 5.11 Equipamentos, móveis e utensílios em adequado estado de conservação, com superfícies lisas, impermeáveis, laváveis e isentas de imperfeições:** durante a vistoria, foram observados móveis na Área de Armazenamento com superfície enferrujada, não cumprindo o solicitado no item 4.1.17 da RDC 216/2004:

4.1.17 As superfícies dos equipamentos, móveis e utensílios utilizados na preparação, embalagem, armazenamento, transporte, distribuição e exposição à venda dos alimentos devem ser lisas, impermeáveis, laváveis e estar isentas de rugosidades, frestas e outras imperfeições que possam comprometer a higienização dos mesmos e serem fontes de contaminação dos alimentos.

**Solução:** corrigir ferrugem dos móveis presentes na Área de Armazenamento.
