**GOVERNO DO ESTADO DE RONDÔNIA**

Secretaria de Estado da Mulher, da Família, da Assistência e do Desenvolvimento Social - SEAS  
Gerência de Infraestrutura - SEAS-GINFRA

**RELATÓRIO DE FISCALIZAÇÃO**

Isto posto, realizamos uma nova vistoria técnica para verificar o cumprimento do Plano de Adequação da Empresa J. WENTZ RESTAURANTE LTDA.

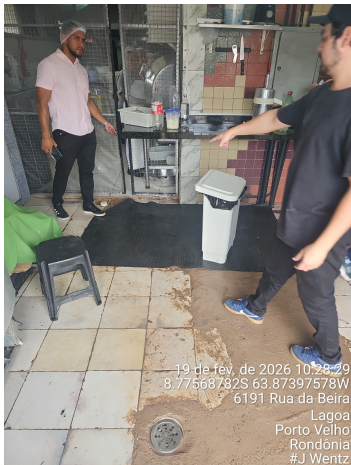
| TABELA 01<br>Parecer Técnico | | |
|---|---|---|
| Troca de revestimento cerâmico | <p>19 de fev. de 2026 10:28:29<br/>8.77568782S 63.87397578W<br/>6191 Rua da Beira<br/>Lagoa<br/>Porto Velho<br/>Rondonia<br/>#J Wentz</p> | <p><b>Atendido parcialmente</b><br/>Persiste a existencia de revestimentos de piso danificados na área da cozinha que precisam ser readequados.</p> |

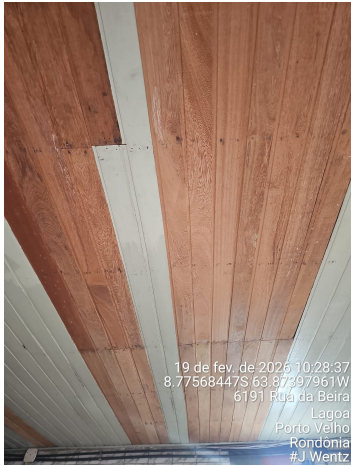
| Troca forro de madeira para PVC | <p>19 de fev. de 2026 10:28:37<br/>8.77568447S 63.87297961W<br/>6191 Rua da Beira<br/>Lagoa<br/>Porto Velho<br/>Rondônia<br/>#J Wentz</p> | Atendido |

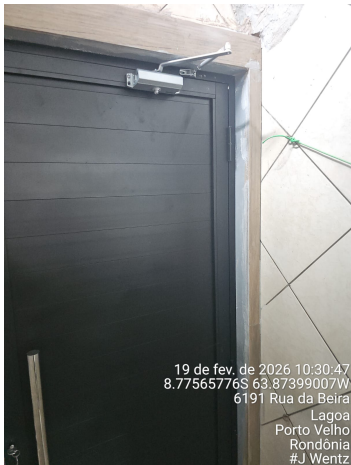
| Instalação de mola automática e tela milimetrada na cozinha | <p>19 de fev. de 2026 10:30:47<br/>8.77565776S 63.87399007W<br/>6191 Rua da Beira<br/>Lagoa<br/>Porto Velho<br/>Rondônia<br/>#J Wentz</p> | <p>Atendido parcialmente</p> <p>Necessário instalar fechamento automático em todas as portas que dão acesso da área de preparo de alimentos para o meio externo da edificação.</p> |

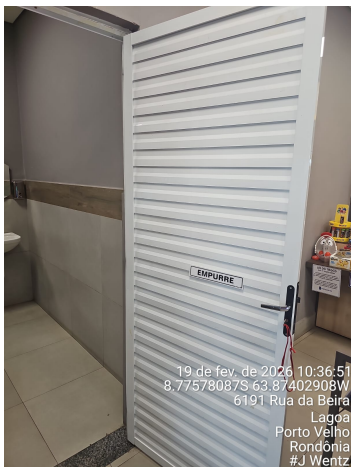
| Instalação de barra horizontal na porta do banheiro PCD | <p>19 de fev. de 2026 10:36:51<br/>8.77578087S 63.87402909W<br/>6191 Rua da Beira<br/>Lagoa<br/>Porto Velho<br/>Rondônia<br/>#J Wentz</p> | Não atendido |

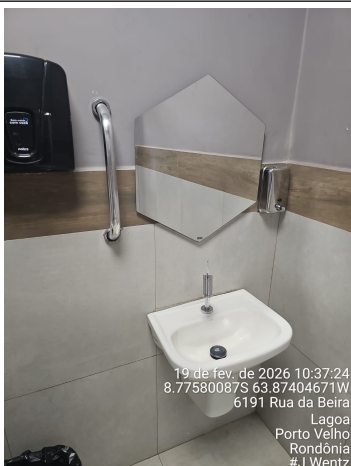
| Instalação de apoio no lavatório do banheiro PCD | <p>19 de fev. de 2026 10:37:24<br/>8.77580087S 63.87404671W<br/>6191 Rua da Beira<br/>Lagoa<br/>Porto Velho<br/>Rondônia<br/>#J Wentz</p> | <p>Atendido parcialmente</p> <p>Deve ser instalado barra de apoio de ambos os lados do lavatório como está descrito no item 7.8.1 da NBR 9050/2020.</p> <p>A barra de apoio deve estar a uma altura de 90cm do piso conforme item 7.8.1 letra e.</p> |

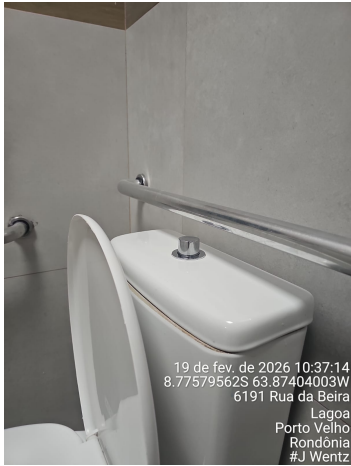
| <p>Troca do dispositivo de descarga no banheiro PCD</p> | <p>19 de fev. de 2026 10:37:14<br/>8.77579562S 63.87404003W<br/>6191 Rua da Beira<br/>Lagoa<br/>Porto Velho<br/>Rondônia<br/>#J Wentz</p> | <p>Atendido</p> |

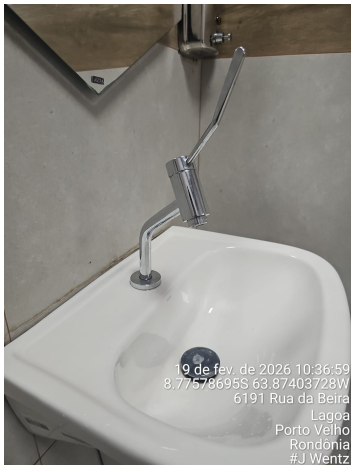
| <p>Troca torneira do lavatório do banheiro PCD</p> | <p>19 de fev. de 2026 10:36:59<br/>8.77578695S 63.87403728W<br/>6191 Rua da Beira<br/>Lagoa<br/>Porto Velho<br/>Rondônia<br/>#J Wentz</p> | <p>Atendido</p> |

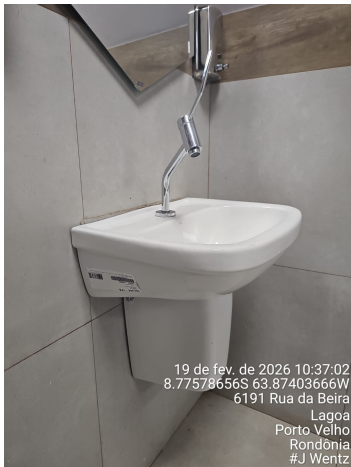
| <p>Troca pia de coluna por modelo suspenso sem coluna</p> | <p>19 de fev. de 2026 10:37:02<br/>8.77578656S 63.87403666W<br/>6191 Rua da Beira<br/>Lagoa<br/>Porto Velho<br/>Rondônia<br/>#J Wentz</p> | <p>Atendido</p> |

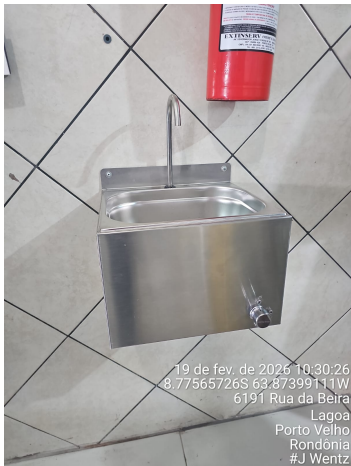
| <p>Instalação de lavatórios com acionamento sem contato manual.</p> | | <p>Atendido</p> |
