RELATÓRIO DE FISCALIZAÇÃO

ROTEIRO DE INSPEÇÃO PARA CREDENCIAMENTO NO PROGRAMA PRATO FÁCIL

1. DADOS DE IDENTIFICAÇÃO				
Processo nº: 0026.005682/2023-53				
Nome/razão Social: APARECIDO MARCIO DA SILVA - KANTINA DA TIA				
CNPJ nº: 27.273.247/0001-38				
Endereço: Rua Cecília Meireles, 4068		Bairro: Setor 06		
Município: Ariquemes		CEP: 76.873-632		Fone: (69) 98457-6720
Responsável:				
Área de Abrangência:				
<input checked="" type="checkbox"/> Residencial				
<input type="checkbox"/> Industrial				
<input type="checkbox"/> Rural

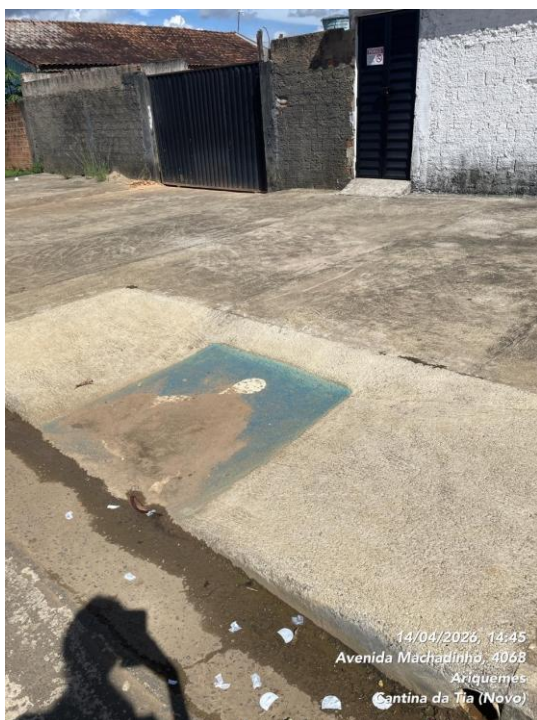
Imagem 01 – Rampa na calçada.

2.8 - Rampas com inclinação igual ou menor que 8,33% imóveis novos e 12,5% para imóveis existentes. (item 6.6 - NBR 9050/20): durante a vistoria foi observado que a inclinação da rampa que encontra-se na calçada e a rampa no portão de acesso à edificação possuem inclinações de 14,17% e 17,54% respectivamente, portanto, maiores que o estabelecido no item 6.6 da NBR 9050/20 para imóveis existentes, portanto, não possui acessibilidade adequada:

6.6.2.2 Em reformas, quando esgotadas as possibilidades de soluções que atendam integralmente à Tabela 4, podem ser utilizadas inclinações superiores a 8,33 % (1:12) até 12,5 % (1:8), conforme a Tabela 5.

Solução: adequar rampas conforme inclinação desejável na NBR 9050/20.

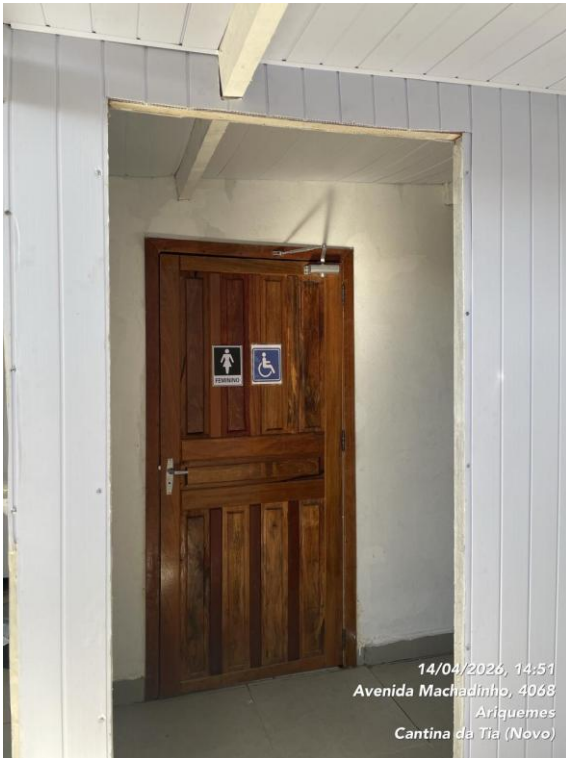
Imagem 02 – Porta de entrada do sanitário PcD.

3.3 - Instalação PCD: Porta de acesso com 0,80m de vão livre e sentido de abertura para fora (itens 6.11.2.1; 6.11.2.7 e 7.5 NBR 9050/20): o vão livre e o sentido de abertura da porta da instalação PcD encontram-se corretos, no entanto, é necessário retirar o fechamento automático da porta, para que não haja dificuldades ao cadeirante para abrir e fechar a porta.

Solução: retirar mola hidráulica instalada na porta do banheiro PcD.

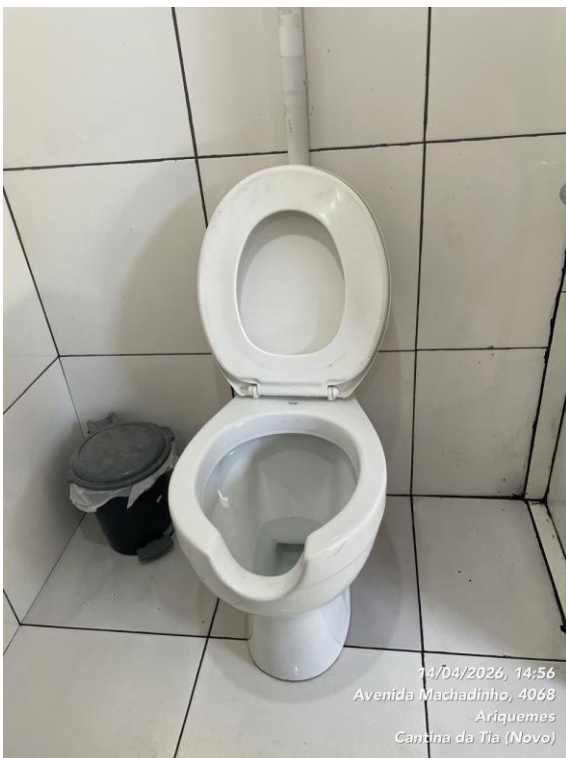
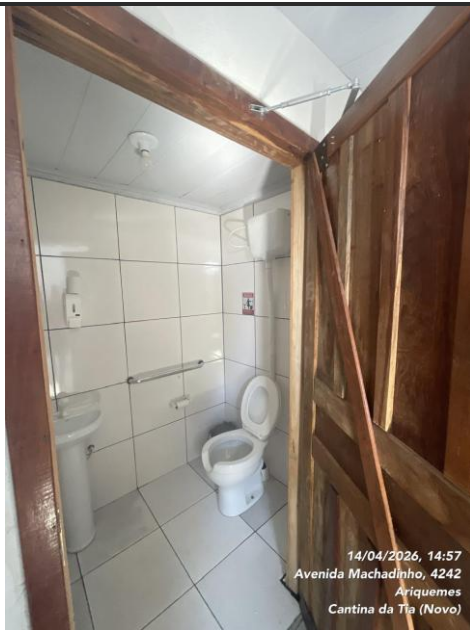
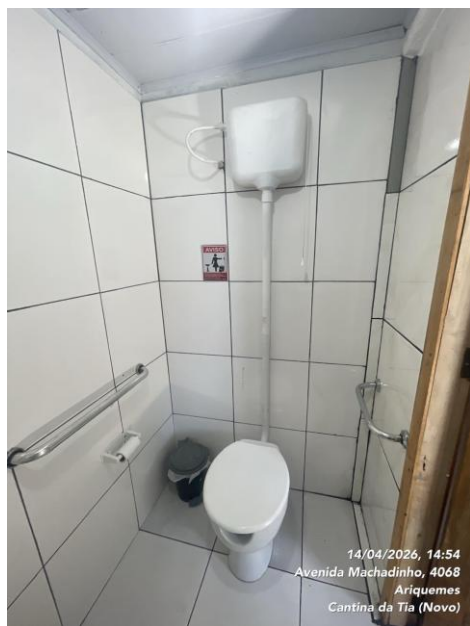
Imagens 03 a 05 – Banheiro.

Itens 3.5 a 3.7 – Banheiro PCD:

O estabelecimento não possui sanitário acessível para pessoas com deficiência (PCD), em desacordo com a NBR 9050/2020. Verificou-se que o sanitário existente, localizado no restaurante tem dimensões reduzidas (1,21 m x 1,73 m), insuficientes para adaptação, por não atenderem aos requisitos mínimos de área de manobra, transferência e instalação de barras de apoio, comprometendo a acessibilidade e o uso autônomo por pessoas com mobilidade reduzida.

Solução: Prever a implantação de sanitário acessível conforme os critérios da NBR 9050/2020. Recomenda-se a criação de novo espaço com dimensões adequadas que permitam área de manobra para cadeira de rodas, instalação correta de bacia sanitária, barras de apoio, lavatório acessível e demais dispositivos exigidos pela norma, garantindo condições de uso seguro, autônomo e inclusivo.

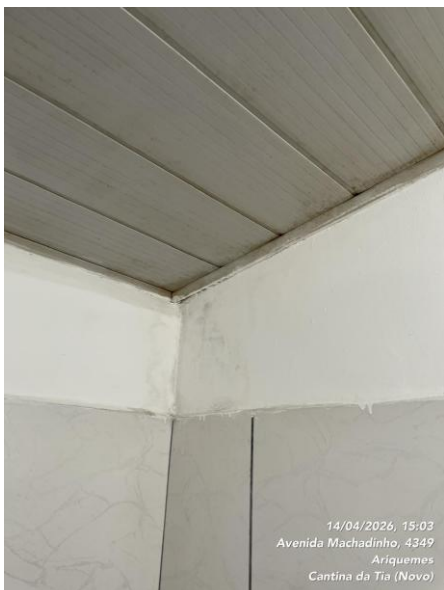
Imagem 06 – Forro da área de preparo.

4.1 Revestimento de piso, parede e teto devidamente conservado: no dia da vistoria foram observadas sujidades no forro da área de preparo, em desconformidade ao estabelecido no item 4.1.3 da RDC 216/2004:

4.1.3 As instalações físicas como piso, parede e teto devem possuir revestimento liso, impermeável e lavável. Devem ser mantidos íntegros, conservados, livres de rachaduras, trincas, goteiras, vazamentos, infiltrações, bolores, descascamentos, dentre outros e não devem transmitir contaminantes aos alimentos.

Solução: realizar limpezas periódicas em toda a área de preparo, inclusive no teto, a fim de não acumular gordura ou outras sujidades.

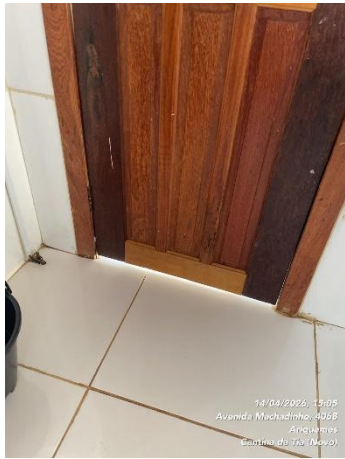
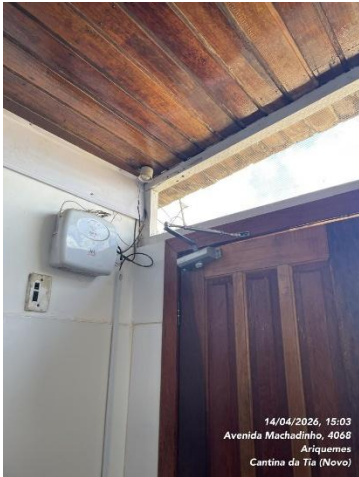
Imagens 07 e 08 – Porta de acesso à área externa.

4.2 Portas, janelas e exaustores com fechamento automático e telas milimetradas: a porta da área de preparo que dá acesso à área externa da edificação não possui tela milimetrada e apresenta frestas na parte debaixo que possibilitam a entrada de vetores, estando em desconformidade ao estabelecido no item 4.1.4 da RDC 216/2004:

4.1.4 As portas e as janelas devem ser mantidas ajustadas aos batentes. As portas da área de preparação e armazenamento de alimentos devem ser dotadas de fechamento automático. As aberturas externas das áreas de armazenamento e preparação de alimentos, inclusive o sistema de exaustão, devem ser providas de telas milimetradas para impedir o acesso de vetores e pragas urbanas. As telas devem ser removíveis para facilitar a limpeza periódica.

Solução: colocar telas milimetradas (máx. 2mm) em todas as aberturas para evitar a entrada de insetos e roedores, realizar o fechamento das frestas das portas que dão acesso à área de preparo.

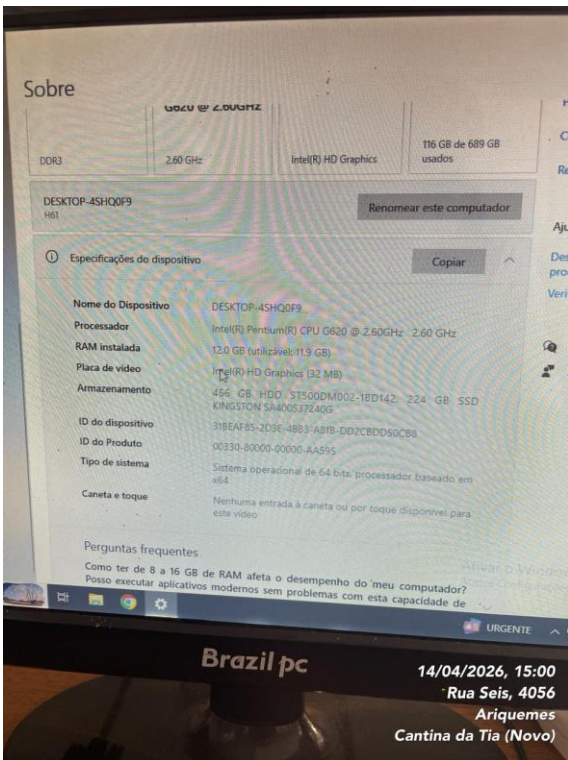
Imagem 9 – Computador do estabelecimento.

8.1.1 Se Windows:

- Acesso à internet.
- Sistema operacional Windows 10
- Processador Intel Pentium
- Memória RAM de 12GB

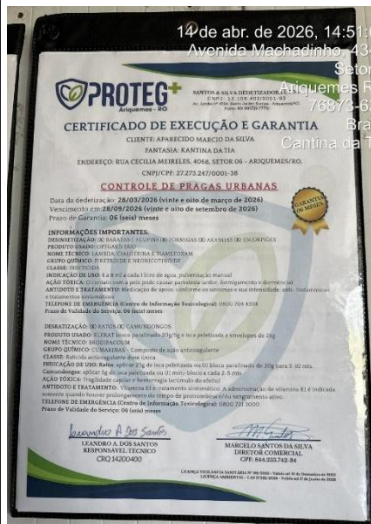
Imagens 10 a 13 – Documentações.

- Certificado de controle de pragas urbanas – vencimento em 28/09/2026
- Auto expedido pelo Corpo de Bombeiros – vencimento em 25/11/2026
- Alvará expedido pela prefeitura – vencimento em 31/12/2026
- Alvará expedido pela vigilância sanitária – vencimento em 31/12/2026
