### RELATÓRIO DE FISCALIZAÇÃO

Secretaria de Estado da Assistência e do Desenvolvimento Social – SEAS/RO  
 Coordenadoria Estadual de Segurança Alimentar e Nutricional - COSAN  
 Gerência de Segurança Alimentar e Nutricional – GSAN  
**ROTEIRO DE INSPEÇÃO PARA CREDENCIAMENTO NO PROGRAMA PRATO FÁCIL**

1. DADOS DE IDENTIFICAÇÃO				
Processo nº: 0026.005682/2023-53				
Nome/Razão Social: <b>Come em Casa - C D Lindenberg</b>				
CNPJ nº: 39.515.359/0001-37				
Endereço: Rua Florianópolis n.º 2331			Bairro: Setor 03	
Município: Ariquemes			CEP:	
Fone: (69)				
Responsável: Charlie Darthanha Lindenberg				
Área de Abrangência:				
<input checked="" type="checkbox"/> Residencial				
<input type="checkbox"/> Industrial				
<input type="checkbox"/> Rural

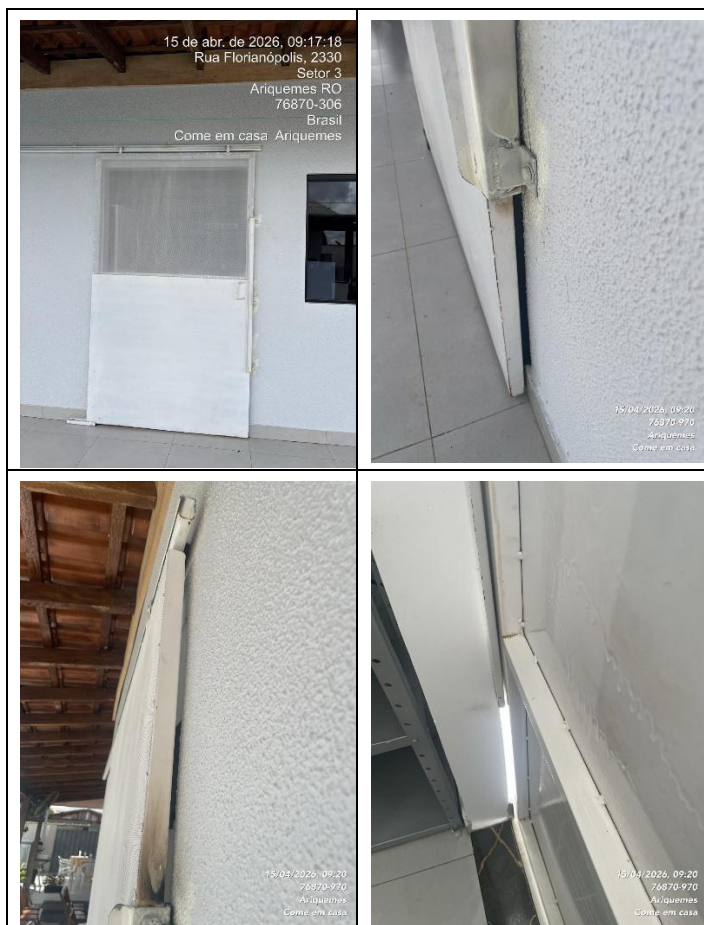
Imagens 04, 05, 06 e 07 – Porta cozinha

**4.2 Portas, janelas e exaustores com fechamento automático e telas milimetradas:** a porta externa da área de preparo não apresenta fechamento automático, além disso, apresentava aberturas e sem tela milimetrada, portanto, em desconformidade ao estabelecido pela RDC 216/2004:

4.1.4 As portas e as janelas **devem ser mantidas ajustadas aos batentes**. As portas da área de preparação e armazenamento de alimentos devem ser dotadas de **fechamento automático**. As aberturas externas das áreas de armazenamento e preparação de alimentos, inclusive o sistema de exaustão, devem ser providas de telas milimetradas para impedir o acesso de vetores e pragas urbanas. As telas devem ser removíveis para facilitar a limpeza periódica.

**Solução:** Instalar molas hidráulicas ou dobradiças com fechamento automático em portas; colocar telas milimetradas (máx. 2mm) em todas as aberturas para evitar a entrada de insetos e roedores.

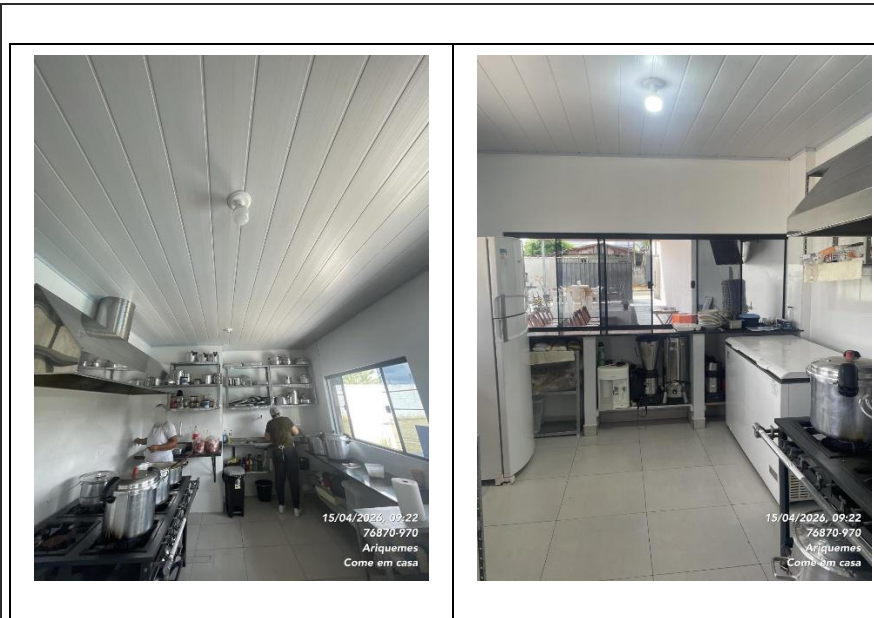
Imagens 10 e 11 - Cozinha

**4.8 Ventilação natural e mecânica adequadas:** Durante visita técnica realizada ao restaurante, foi observado que a área da cozinha apresentava uma temperatura excessivamente elevada, o que compromete o conforto térmico dos trabalhadores e pode afetar negativamente a segurança alimentar. Tal situação contraria o que dispõe a Resolução RDC nº 216/2004 da ANVISA, que em seu item 4.1.10 estabelece que:

4.1.10 A ventilação deve garantir a renovação do ar e a manutenção do ambiente livre de fungos, gases, fumaça, pós, partículas em suspensão, condensação de vapores, dentre outros que possam comprometer a qualidade higiênico-sanitária do alimento. O fluxo de ar não deve incidir diretamente sobre os alimentos.

**Solução:** Instalar ou revisar sistemas de ventilação mecânica, como exaustores e ar-condicionado.
