RELATÓRIO DE FISCALIZAÇÃO

ROTEIRO DE INSPEÇÃO PARA CREDENCIAMENTO NO PROGRAMA PRATO FÁCIL

1. DADOS DE IDENTIFICAÇÃO				
Processo nº: 0026.005682/2023-53				
Nome/razão Social: CANTINA DA IVONE LTDA				
CNPJ nº: 11.174.641/0001-89				
Endereço: Rua Florianópolis, 2067		Bairro: Setor 03		
Município: Ariquemes		CEP: 76870-292		Fone: (69) 9 8414-8168
Responsável:				
Área de Abrangência:				
<input checked="" type="checkbox"/> Residencial				
<input type="checkbox"/> Industrial				
<input type="checkbox"/> Rural

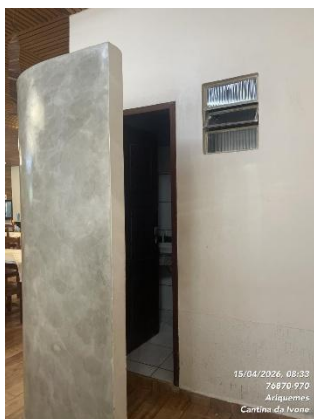
Imagem 05 – Porta do banheiro convencional.

3.1 - Instalações Sanitárias Convencionais: Portas externas com fechamento automático. (Item 4.1.12 RDC 2016/04): no dia da vistoria foi observado que a porta do banheiro convencional presente na área de refeitório não possui fechamento automático, conforme estabelece o item 4.1.12 da RDC 216/2004:

4.1.12 As instalações sanitárias e os vestiários não devem se comunicar diretamente com a área de preparação e armazenamento de alimentos ou refeitórios, devendo ser mantidos organizados e em adequado estado de conservação. As portas externas devem ser dotadas de fechamento automático.

Solução: instalar fechamento automático na porta do banheiro convencional.

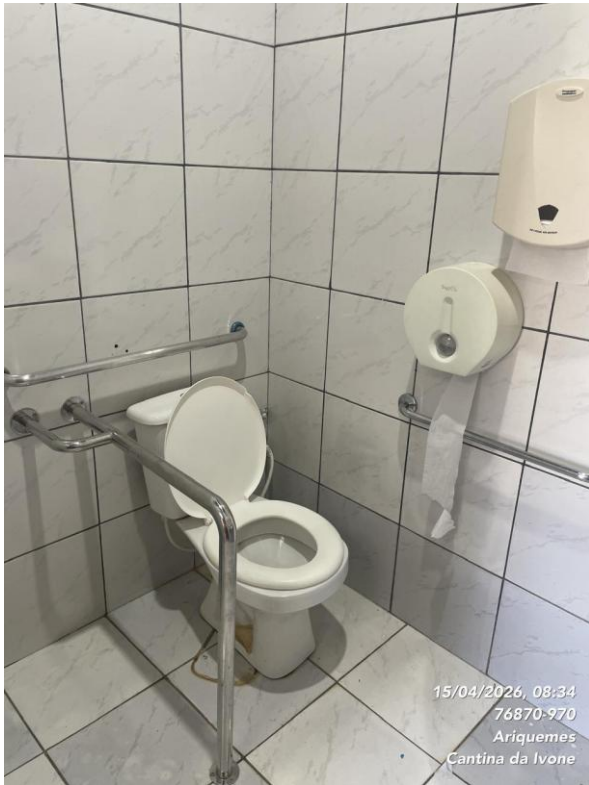
Imagem 06 – Instalação sanitária PcD.

3.6 - Instalação PCD: Área de transferência e manobra, considerado o módulo de referência a projeção de 0,80m X 1,20m no piso a ser ocupado pela cadeira de rodas (item 4.2.2 e 7.5 NBR 9050/20): o banheiro PcD do estabelecimento possui uma barra em L ao lado do vaso sanitário, este obstáculo faz com que o módulo de referência do banheiro seja insuficiente, não havendo o espaço necessário ao cadeirante para transferência ao vaso sanitário. É possível observar o módulo mínimo no item 4.2.2 e 7.5 da NBR 9050/2020, conforme imagens a seguir.

Solução: retirar barra fixa em L da lateral do vaso sanitário, a fim de obter espaço suficiente para transferência do cadeirante.

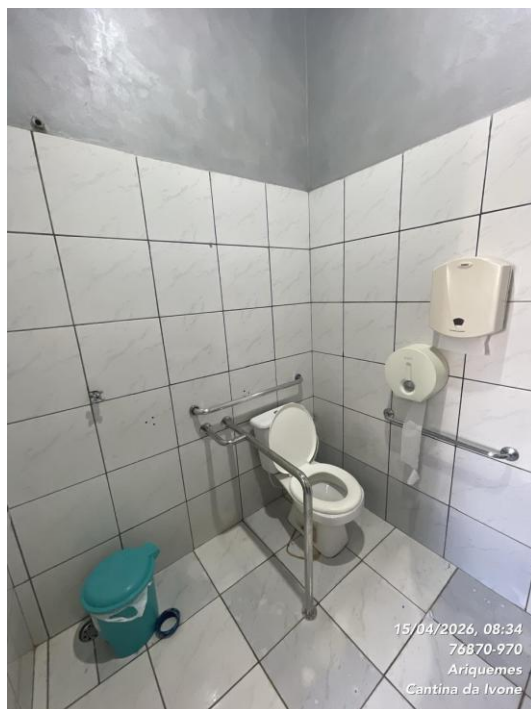
Imagem 07 – Instalação sanitária PcD.

3.7 - Instalação PCD - Barras de apoio, de acordo com as orientações da NBR 9050/20, considerando as características da edificação: durante a vistoria foi observado na instalação sanitária PcD a presença de três barras de apoio. Conforme demonstrado nos últimos relatórios de fiscalização, deve ser seguida a disposição de barras demonstrada no item 7.7.2.3.3 da NBR 9050/20, tendo em vista a posição da bacia sanitária.

Solução: retirar barra fixa em L da lateral do vaso sanitário, adequar distância da barra lateral fixa na parede para mais próximo da bacia sanitária, instalar barra vertical na parede.

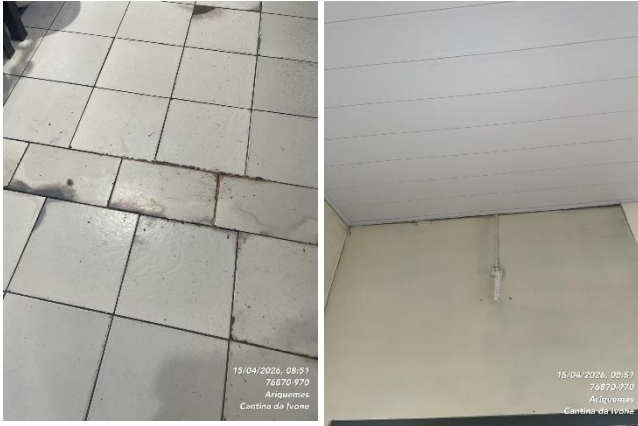
Imagens 08 e 09 – Revestimento de teto e piso com pequenas avarias.

4.1 Revestimento de piso, parede e teto devidamente conservado: na área de preparo do estabelecimento foram encontradas algumas pequenas aberturas no teto, como demonstrado na Imagem 03 e 04, além de algumas avarias no revestimento cerâmico do piso conforme demonstrado na Imagem 05, portanto, em desacordo com o item 4.1.3 da RDC 216/2004:

4.1.3 As instalações físicas como piso, parede e teto devem possuir revestimento liso, impermeável e lavável. Devem ser mantidos íntegros, conservados, livres de rachaduras, trincas, goteiras, vazamentos, infiltrações, bolores, descascamentos, dentre outros e não devem transmitir contaminantes aos alimentos.

Solução: vedar toda e qualquer abertura no revestimento do teto e do piso, a fim de não haver a possibilidade de partículas contaminantes na Área de Preparo.

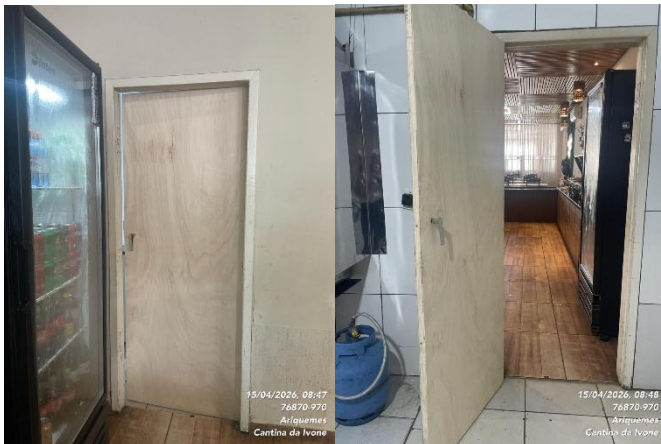
Imagens 10 e 11 – Porta de entrada à Área de Preparo.

4.2 Portas, janelas e exaustores com fechamento automático e telas milimetradas: durante a vistoria foi observado que a porta de entrada à Área de Preparo não apresenta fechamento automático, portanto, estando em desacordo ao estabelecido no item 4.1.4 da RDC 216/2004:

4.1.4 As portas e as janelas devem ser mantidas ajustadas aos batentes. As portas da área de preparação e armazenamento de alimentos devem ser dotadas de fechamento automático. As aberturas externas das áreas de armazenamento e preparação de alimentos, inclusive o sistema de exaustão, devem ser providas de telas milimetradas para impedir o acesso de vetores e pragas urbanas. As telas devem ser removíveis para facilitar a limpeza periódica

Solução: instalar fechamento automático na porta de entrada da área de preparo, a fim de não haver frestas ou quaisquer aberturas que possibilitam a entrada de pragas e vetores.

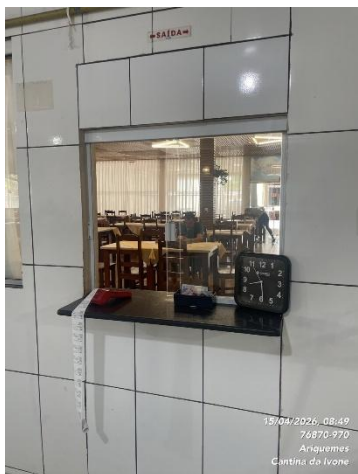
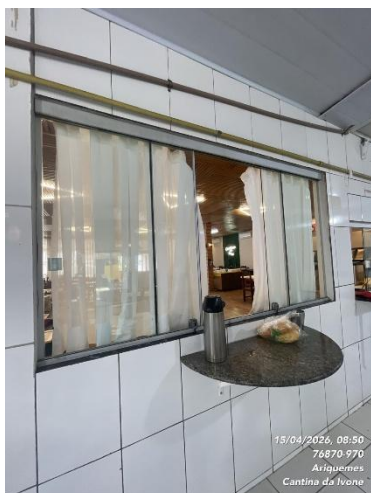
Imagens 12 e 13 – Janelas abertas.

4.2 Portas, janelas e exaustores com fechamento automático e telas milimetradas: durante a vistoria foi observado que algumas janelas entre a Área de Preparo e a Área de Atendimento estavam abertas e sem telas milimetradas, portanto, estando em desacordo ao estabelecido no item 4.1.4 da RDC 216/2004:

4.1.4 As portas e as janelas devem ser mantidas ajustadas aos batentes. As portas da área de preparação e armazenamento de alimentos devem ser dotadas de fechamento automático. As aberturas externas das áreas de armazenamento e preparação de alimentos, inclusive o sistema de exaustão, devem ser providas de telas milimetradas para impedir o acesso de vetores e pragas urbanas. As telas devem ser removíveis para facilitar a limpeza periódica

Solução: manter fechadas as janelas entre a área de preparo e a área de refeitório para impedir a entrada de pragas e vetores para a Área de Preparo.

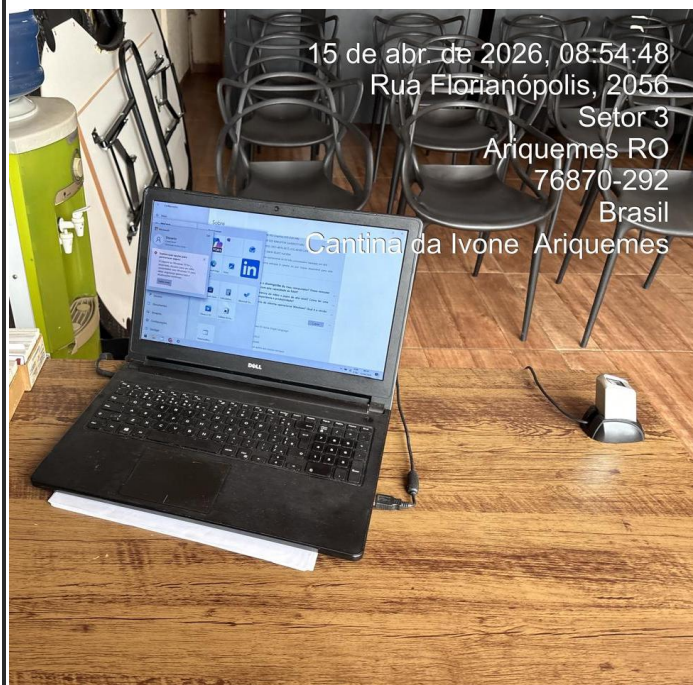
Imagem 14 – Computador do estabelecimento.

8.1.1 Se Windows:

- Acesso à internet.
- Sistema operacional Windows 10
- Processador Intel i5
- Memória RAM 8GB
