RELATÓRIO DE FISCALIZAÇÃO

Secretaria de Estado da Assistência e do Desenvolvimento Social – SEAS/RO
 Coordenadoria Estadual de Segurança Alimentar e Nutricional - COSAN
 Gerência de Segurança Alimentar e Nutricional – GSAN
ROTEIRO DE INSPEÇÃO PARA CREDENCIAMENTO NO PROGRAMA PRATO FÁCIL

1. DADOS DE IDENTIFICAÇÃO				
Processo nº: 0026.005682/2023-53				
Nome/Razão Social: Peixaria Petisco/Elizabete Gonçalves da Silva - Me				
CNPJ nº: 04.284.063/0001-78				
Endereço: Av. Campos Sales, nº 1955			Bairro: Serraria	
Município: GUAJARÁ-MIRIM		CEP: 76.850-000		
Fone: (69) 99315-2881				
Responsável: Elizabete				
Área de Abrangência:				
<input checked="" type="checkbox"/> Residencial				
<input type="checkbox"/> Industrial				
<input type="checkbox"/> Rural

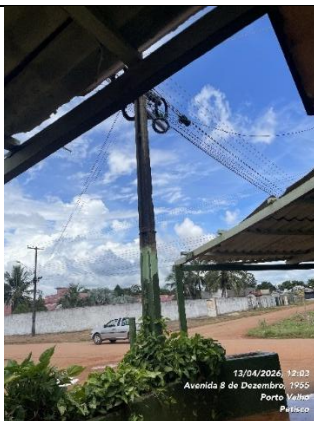
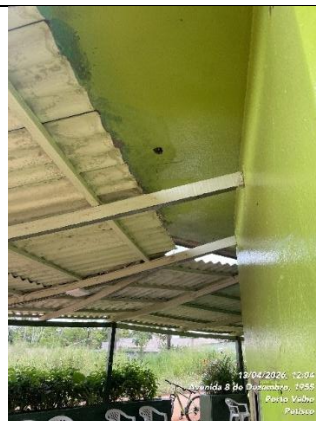
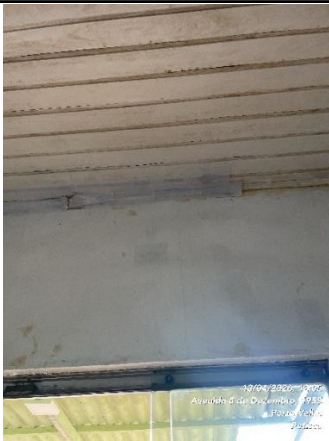
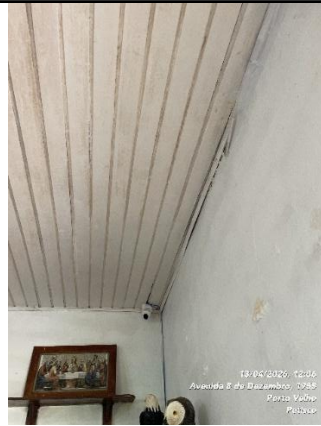
Imagens 04, 05, 06 e 07 – Área de refeitório

2.1 - Revestimentos de piso, parede e teto devidamente conservado: Durante a inspeção na área de refeitório, verificou-se algumas arestas no forro de madeira na área de refeitório, como também na área externa a cobertura estava quebrada, devido a uma chuva na cidade. Conforme RDC nº216/2004:

4.1.3 As instalações físicas como piso, parede e teto devem possuir revestimento liso, impermeável e lavável. Devem ser mantidos íntegros conservados, livres de rachaduras, trincas, goteiras vazamentos, infiltrações bolores, descascamentos dentre outros e não devem transmitir contaminantes aos alimentos.

Solução: Realizar inspeções periódicas para identificar desgastes, rachaduras ou infiltrações; efetuar reparos com materiais adequados; substituir revestimentos danificados conforme necessário e instalar forro na área externa.

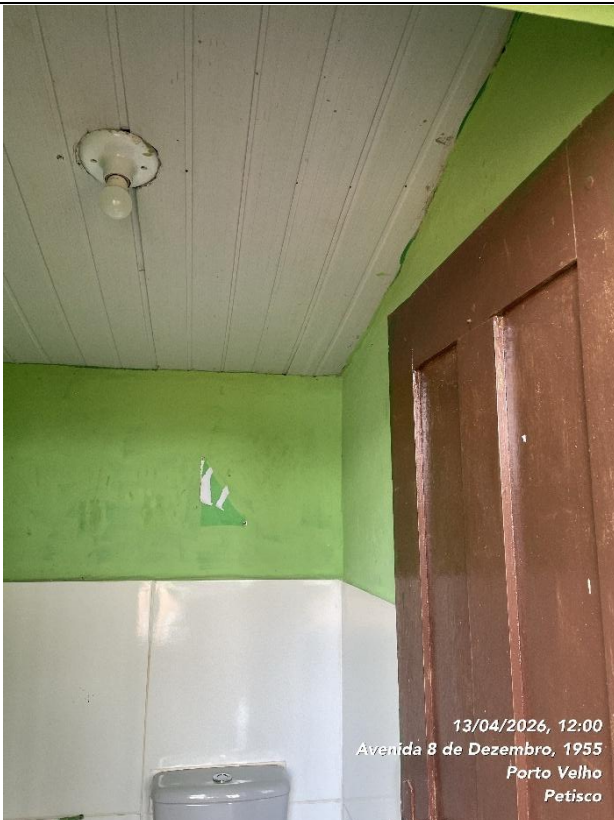
Imagem 08 – Sanitário Convencional

3.1 - Instalações Sanitárias Convencionais: Portas externas com fechamento automático (Item 4.1.12 RDC 2016/04): Na visita, a porta do banheiro convencional não apresentava fechamento automático.

4.1.12 As instalações sanitárias e os vestiários não devem se comunicar diretamente com a área de preparação e armazenamento de alimentos ou refeitórios, devendo ser mantidos organizados e em adequado estado de conservação. As portas externas devem ser dotadas de fechamento automático.

Solução: Instalar molas hidráulicas ou dobradiças com mecanismo de fechamento automático; caso a porta não suporte molas hidráulicas, substituir por modelos compatíveis

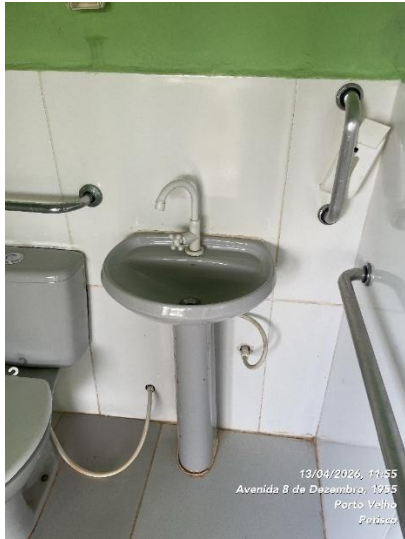
Imagem 09 – Sanitário Acessível

3.6 Instalação PCD: Área de transferência e manobra, considerado o módulo de referência a projeção de 0,80m X 1,20m no piso a ser ocupado pela cadeira de rodas (item 4.2.2 e 7.5 NBR 9050/20): na instalação sanitária PcD do estabelecimento há barreira física (lavatório) ao lado da bacia sanitária que impossibilita a área mínima do módulo de referência estabelecida pela NBR 9050/2020:

b) área necessária para garantir a transferência lateral, perpendicular e diagonal para bacia sanitária, conforme a Figura 98 e 7.7.1.

Solução: retirar barreira lateral para que o espaço seja suficiente para a manobra do cadeirante conforme módulo de referência.

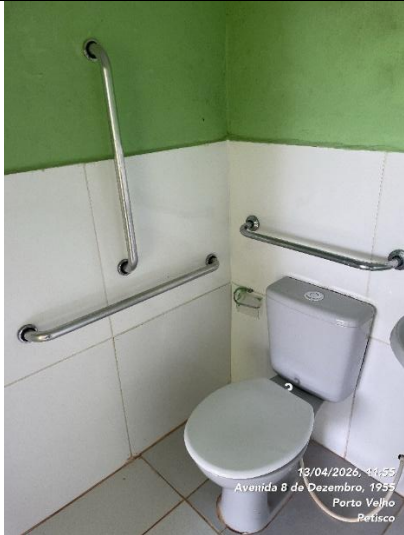
Imagem 10 – Banheiro Acessível

3.7 - Instalação PCD - Barras de apoio, de acordo com as orientações da NBR 9050/20, considerando as características da edificação: durante a vistoria foi observado na instalação sanitária PcD a presença de três barras de apoio. Entretanto a largura e altura das barras não estavam em conformidade com a norma ABNT NBR 9050/2020:

7.7.2.2.1 Junto à bacia sanitária, quando houver parede lateral, devem ser instaladas barras para apoio e transferência. Uma barra reta horizontal com comprimento mínimo de 0,80m, posicionada horizontalmente, a 0,75 m de altura do piso acabado (medida pelos eixos de fixação), a uma distância de 0,40 m entre o eixo da bacia e a face da barra, deve estar posicionada a uma distância de 0,50 m da borda frontal da bacia. Também deve ser instalada uma barra reta com comprimento mínimo de 0,70 m, posicionada verticalmente a 0,10 m acima da barra horizontal e a 0,30 m da borda frontal da bacia sanitária.

Solução: Ajustar a altura e largura das barras de apoio.

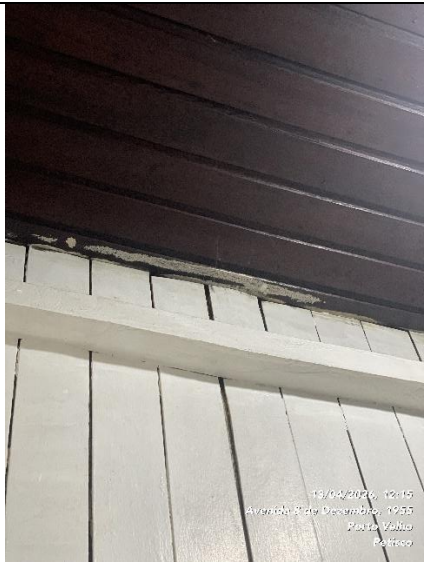
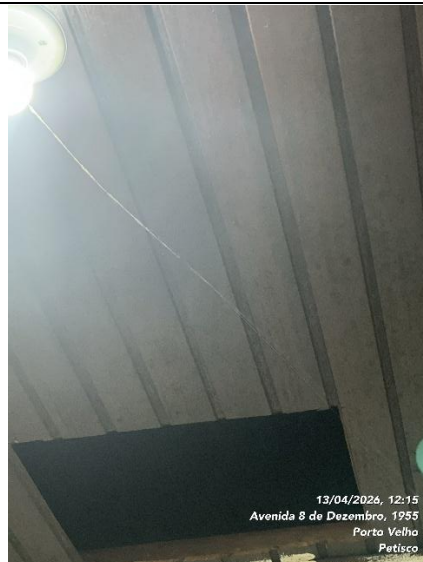
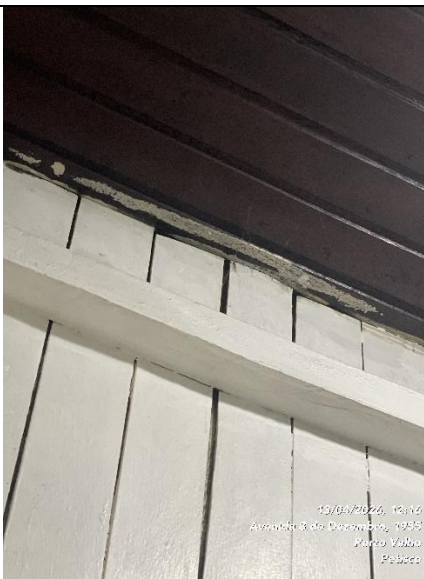
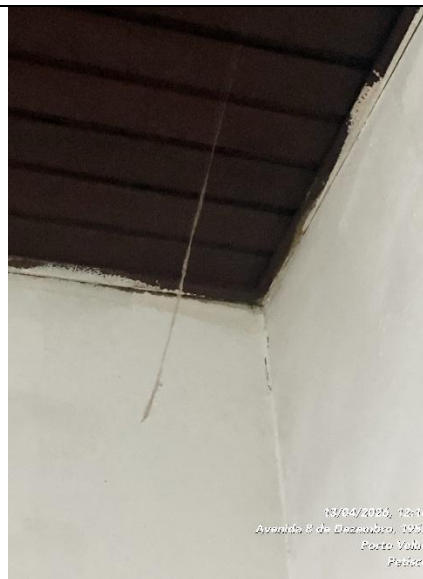
Imagens 11, 12, 13 e 14 - Cozinha

4.1 Revestimento de piso, parede e teto devidamente conservado: Consoante o Item 4.1.3 da Resolução nº 216,2004, que dispõe sobre Regulamento Técnico de Boas Práticas para Serviços de Alimentação: Na área de preparo e armazenamento o forro encontrava-se irregulares e danificados, como também havia frestas na madeira. As paredes e tetos deverão ser de materiais laváveis para evitar o acúmulo de sujeira:

4.1.3 As instalações físicas como piso, parede e teto devem possuir revestimento liso, impermeável e lavável. Devem ser mantidos íntegros, conservados, livres de rachaduras, trincas, goteiras, vazamentos, infiltrações, bolores, descascamentos, dentre outros e não devem transmitir contaminantes aos alimentos.

Solução: Efetuar reparos com materiais adequados, como pintura lavável e rejuntas resistentes à umidade; substituir pisos danificados por materiais antiderrapantes e de fácil higienização.

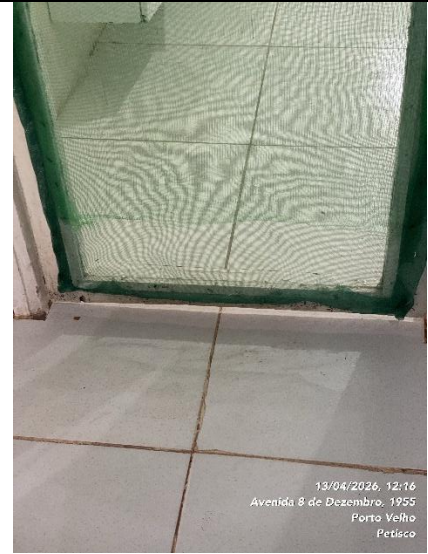
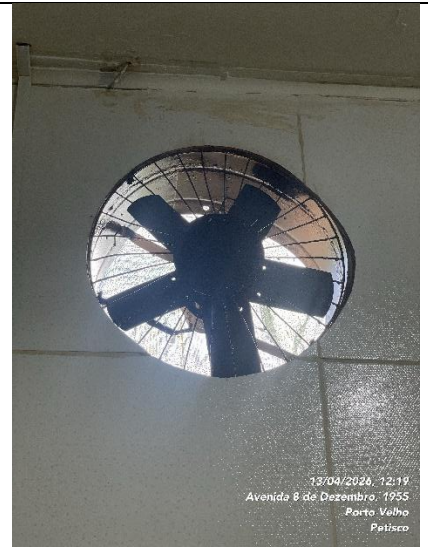
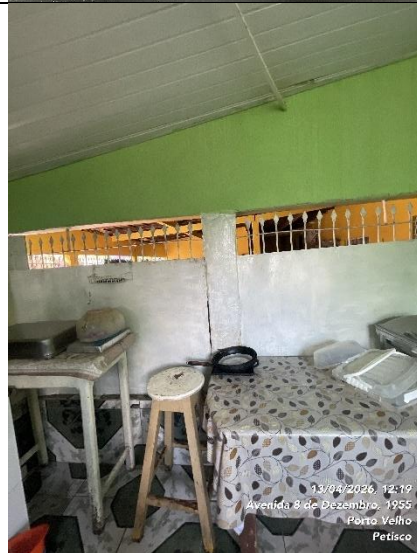
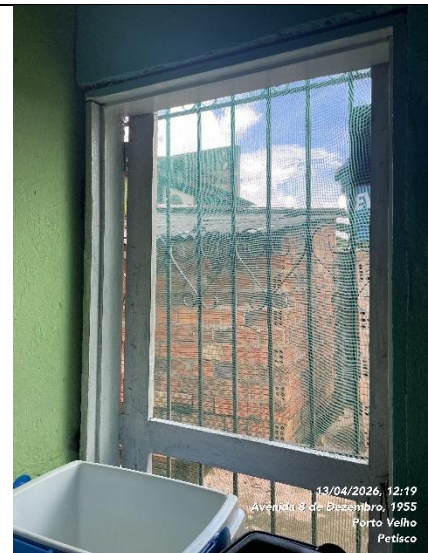
Imagens 15, 16, 17, 18 e 19 – Cozinha

4.2 Portas, janelas e exaustores com fechamento automático e telas milimetradas: Consoante o Item 4.1.4 da Resolução nº 216,2004, que dispõe sobre Regulamento Técnico de Boas Práticas para Serviços de Alimentação: Constatou-se que a porta de entrada da cozinha não estava ajustada aos batentes. Os exaustores deverão ser limpos periodicamente, pois os mesmos apresentavam um acúmulo significativo de gordura aderida, indo em desacordo com as boas práticas estabelecidas pela RDC nº 216/2004. Outrossim, na área de lavagem havia uma abertura sem tela milimetrada e a porta não estava ajustada ao batente:

4.1.4 As portas e as janelas devem ser mantidas ajustadas aos batentes. As portas da área de preparação e armazenamento de alimentos devem ser dotadas de fechamento automático. As aberturas externas das áreas de armazenamento e preparação de alimentos, inclusive o sistema de exaustão, devem ser providas de telas milimetradas para impedir o acesso de vetores e pragas urbanas. As telas devem ser removíveis para facilitar a limpeza periódica.

Solução: Colocar telas milimetradas (máx. 2mm) em todas as aberturas para evitar a entrada de insetos e roedores; manter os exaustores em bom funcionamento e protegidos com telas adequadas, como também higienizados; ajustar portas ao batente e verificar aberturas nas janelas.

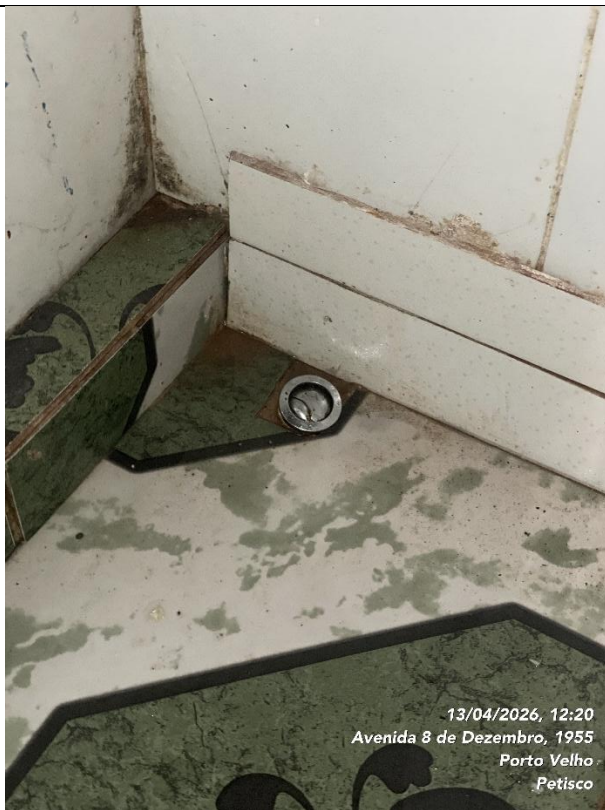
Imagem 20 – Cozinha

4.3 Ralos sifonados com grelha que possibilite o fechamento: Consoante o Item 4.1.5 da Resolução nº 216,2004, que dispõe sobre Regulamento Técnico de Boas Práticas para Serviços de Alimentação: Na área de lavagem e armazenamento, o ralo estava sem grelha sem fechamento.

4.1.5 As instalações devem ser abastecidas de água corrente e dispor de conexões com rede de esgoto ou fossa séptica. Quando presentes, os ralos devem ser sifonados e as grelhas devem possuir dispositivo que permitam seu fechamento.

Solução: Instalar grelha que possibilite o seu fechamento; fazer manutenção periódica para evitar entupimentos e odores.

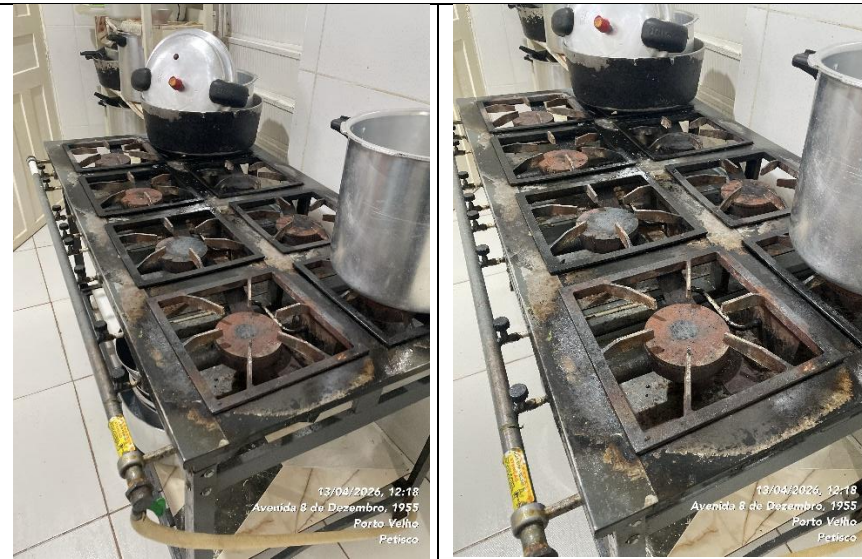
Imagens 23 e 24 – Área cozinha

4.11 Equipamentos, móveis e utensílios em adequado estado de conservação, com superfícies lisas, impermeáveis, laváveis e isentas de imperfeições: Consoante o Item 4.1.15 da Resolução nº 216,2004, que dispõe sobre Regulamento Técnico de Boas Práticas para Serviços de Alimentação: Na área de preparo e o utensílio apresentava desgaste em seu revestimento. Tal situação contraria o que dispõe a Resolução RDC nº 216/2004 da ANVISA, que em seu item 4.1.10 estabelece que:

4.1.15 Os equipamentos, móveis e utensílios que entram em contato com alimentos devem ser de materiais que não transmitam substâncias tóxicas, odores, nem sabores aos mesmos, conforme estabelecido em legislação específica. Devem ser mantidos em adequado estado de conservação e ser resistentes à corrosão e a repetidas operações de limpeza e desinfecção.

Solução: Realizar inspeções frequentes para identificar desgastes, rachaduras ou ferrugem; Substituir ou reformar equipamentos e móveis que apresentem superfícies irregulares ou danificadas.
