GOVERNO DO ESTADO DE RONDÔNIA
Secretaria de Estado da Mulher, da Família, da Assistência e do Desenvolvimento Social - SEAS

RELATÓRIO DE FISCALIZAÇÃO

Secretaria de Estado da Assistência e do Desenvolvimento Social – SEAS/RO
Coordenadoria Estadual de Segurança Alimentar e Nutricional - COSAN
Gerência de Segurança Alimentar e Nutricional – GSAN
ROTEIRO DE INSPEÇÃO PARA CREDENCIAMENTO NO PROGRAMA PRATO FÁCIL

1. DADOS DE IDENTIFICAÇÃO				
Processo nº: 0026.005682/2023-53				
Nome/Razão Social: Sabor do Norte				
CNPJ nº: 46.867.171/0001-13				
Endereço: Rua Angelim, nº36 Setor 502		Bairro: Jorge teixeira		
Município: Ji- Paraná	CEP: 76912-880	Fone:		
Responsável: Iraci do Carmo Ferreira				
Área de Abrangência:				
<input checked="" type="checkbox"/> Residencial				
<input type="checkbox"/> Industrial				
<input type="checkbox"/> Rural

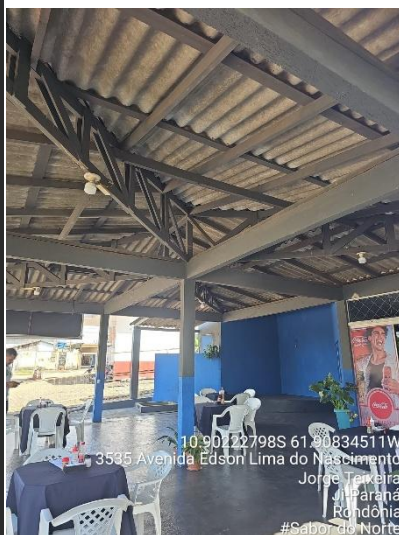
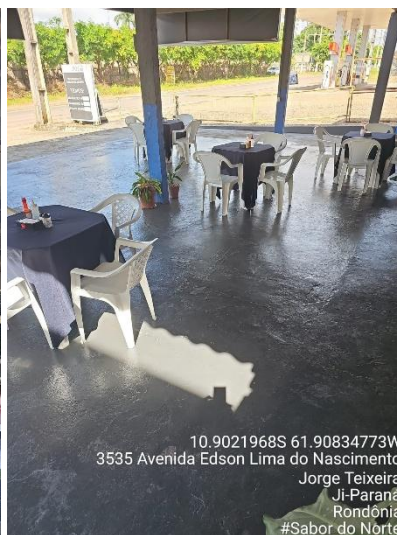
Imagens 06 e 07 – Área de refeitório.

Item 2.1 - Revestimentos de piso, parede e teto devidamente conservado:

A área de refeitório encontra-se em ambiente externo e aberto, não possuindo forro ou elemento de proteção superior, o que favorece a exposição a sujidades, poeira, intempéries e possível presença de vetores, comprometendo as condições higiênico-sanitárias do ambiente.

4.1.3 As instalações físicas como piso, parede e teto devem possuir revestimento liso, impermeável e lavável. Devem ser mantidos íntegros, conservados, livres de rachaduras, trincas, goteiras, vazamentos, infiltrações, bolores, descascamentos, dentre outros e não devem transmitir contaminantes aos alimentos.

Solução: Providenciar a instalação de elemento de cobertura com acabamento inferior adequado (forro), em conformidade com os princípios da RDC 216/2004.

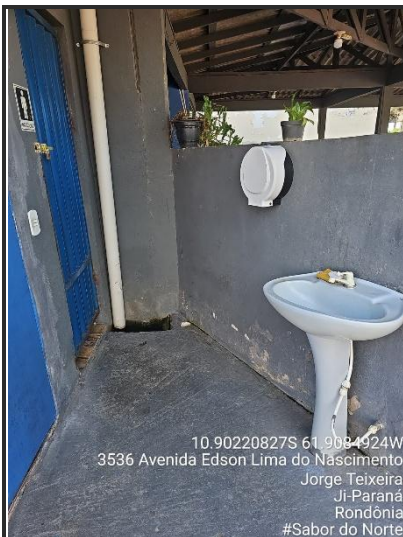
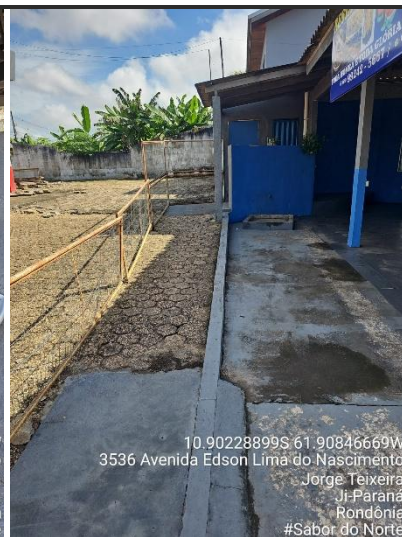
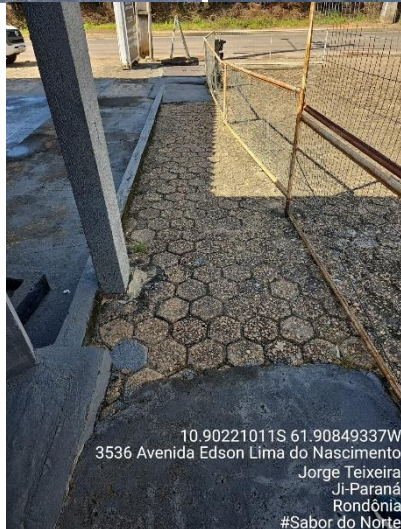
Imagens 08, 09 e 10 – Banheiros convencionais e PCD

Item 3.3 a 3.7 – Banheiro PCD:

O estabelecimento não possui sanitário acessível para pessoas com deficiência (PCD), em desacordo com a NBR 9050/2020. Verificou-se que os sanitários existentes são convencionais, localizados em área externa e com dimensões reduzidas (1,10 m x 1,38 m), insuficientes para adaptação, por não atenderem aos requisitos mínimos de área de manobra, transferência e instalação de barras de apoio, comprometendo a acessibilidade e o uso autônomo por pessoas com mobilidade reduzida.

Solução: Prever a implantação de sanitário acessível conforme os critérios da NBR 9050/2020, em local de fácil acesso e integrado à rota acessível. Recomenda-se a criação de novo espaço com dimensões adequadas que permitam área de manobra para cadeira de rodas, instalação correta de bacia sanitária, barras de apoio, lavatório acessível e demais dispositivos exigidos pela norma, garantindo condições de uso seguro, autônomo e inclusivo.

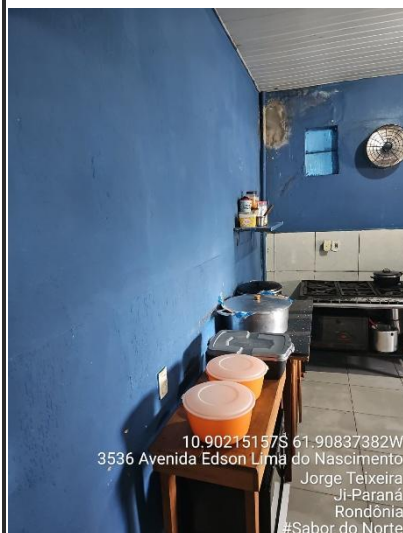
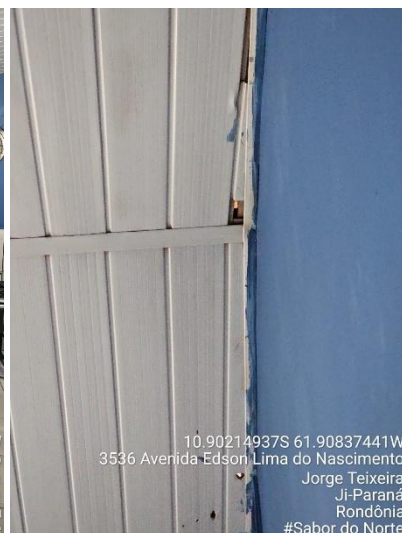
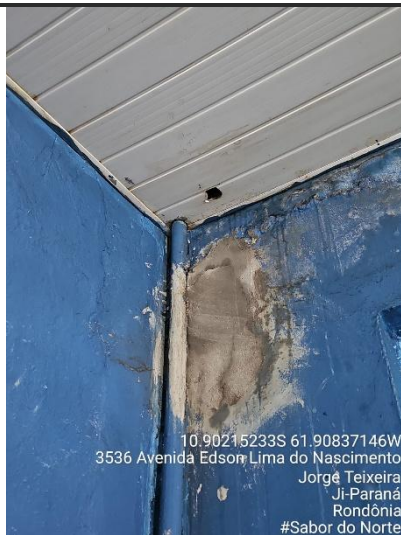
Imagens 11, 12 e 13 – Área de preparo e manipulação.

4.1 Revestimento de piso, parede e teto devidamente conservado:

A área de manipulação apresentava avarias nas paredes, incluindo trecho com concreto exposto, possivelmente decorrente de reparo anterior sem o devido acabamento. Adicionalmente, foram identificadas aberturas e danos no forro, comprometendo a integridade das superfícies e favorecendo o acúmulo de sujidades e a possível entrada de contaminantes, em desacordo com as condições higiênico-sanitárias estabelecidas pela RDC 216/2004.

4.1.3 As instalações físicas como piso, parede e teto devem possuir revestimento liso, impermeável e lavável. Devem ser mantidos íntegros, conservados, livres de rachaduras, trincas, goteiras, vazamentos, infiltrações, bolores, descascamentos, dentre outros e não devem transmitir contaminantes aos alimentos.

Solução: Realizar a recuperação das superfícies das paredes, com aplicação de revestimento liso, impermeável, íntegro e de fácil higienização.

Providenciar também o fechamento das aberturas e a manutenção ou substituição do forro danificado, garantindo acabamento contínuo, sem frestas ou falhas, de modo a atender aos requisitos da RDC 216/2004.

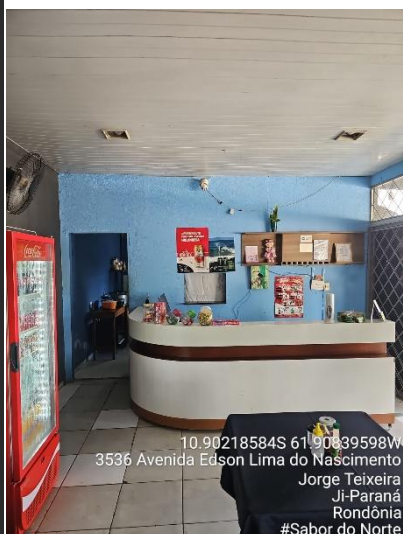
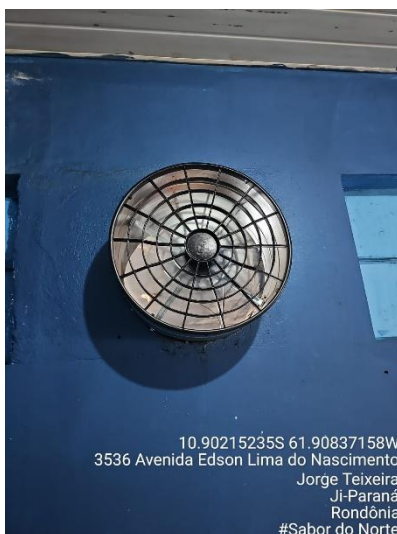
Imagens 14 e 15 – Área de preparo e manipulação.

Item 4.2 Portas, janelas e exaustores com fechamento automático e telas milimetradas:

A entrada da cozinha não possui porta, comprometendo a vedação do ambiente de preparo. Verificou-se que o exaustor não dispõe de tela milimetrada de proteção. Adicionalmente, foi identificado passa-pratos sem sistema de vedação, encontrando-se apenas coberto de forma improvisada com pano. Tais condições favorecem a entrada de insetos, roedores e contaminantes, em desacordo com as exigências higiênico-sanitárias da RDC 216/2004.

4.1.4 As portas e as janelas devem ser mantidas ajustadas aos batentes. As portas da área de preparação e armazenamento de alimentos devem ser dotadas de fechamento automático. As aberturas externas das áreas de armazenamento e preparação de alimentos, inclusive o sistema de exaustão, devem ser providas de telas milimetradas para impedir o acesso de vetores e pragas urbanas. As telas devem ser removíveis para facilitar a limpeza periódica.

Solução: Providenciar a instalação de porta na entrada da cozinha, dotada de sistema de fechamento automático, garantindo vedação adequada. Instalar tela milimetrada removível no exaustor. Adequar o passa-pratos com dispositivo apropriado de abertura e fechamento (porta basculante, de correr ou similar), assegurando vedação eficiente quando não estiver em uso. Todas as intervenções devem garantir superfícies íntegras, de fácil higienização e efetiva barreira contra vetores, conforme a RDC 216/2004.

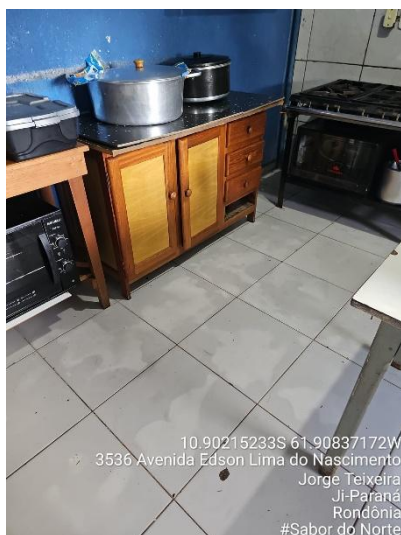
Imagem 16 –Área de preparo e manipulação.

Item 4.3 Ralos sifonados com grelha que possibilite o fechamento;

O ralo localizado na área de preparo não possui grelha que possibilite seu fechamento, comprometendo as condições adequadas de vedação e favorecendo a exposição a vetores, odores e retorno de gases provenientes da rede de esgoto.

4.1.5 (...) Quando presentes, os ralos devem ser sifonados e as grelhas devem possuir dispositivo que permitam seu fechamento.

Solução: Providenciar a instalação de ralo sifonado adequado, dotado de grelha removível e sistema de fechamento (tampa de vedação), garantindo condições

de vedação eficiente, facilidade de higienização e conformidade com a RDC 216/2004.

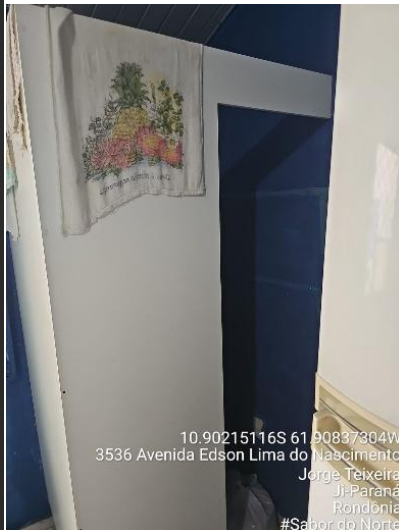
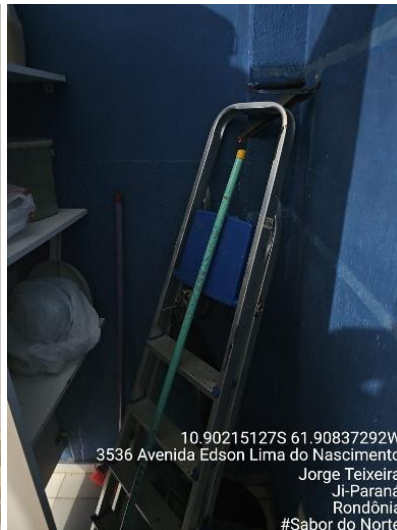
Imagens 17 e 18 – Área de armazenamento.

4.5 Ausência de objetos em desuso e animais: Foram identificados, na área de armazenamento da cozinha, uma escada e produtos de limpeza armazenados de forma inadequada, em desacordo com as boas práticas de manipulação de alimentos. A presença desses itens no ambiente de preparo e armazenamento favorece o risco de contaminação cruzada e compromete a organização e higiene do local, em desconformidade com a RDC 216/2004.

4.1.7 As áreas internas e externas do estabelecimento devem estar livres de objetos em desuso ou estranhos ao ambiente, não sendo permitida a presença de animais.

Solução: Providenciar a retirada de objetos em desuso da área de manipulação e armazenamento. Os produtos de limpeza devem ser armazenados em local exclusivo, separado dos alimentos e utensílios, devidamente identificado e organizado. Deve-se manter o ambiente livre de materiais estranhos à atividade, garantindo condições adequadas de higiene e conformidade com a RDC 216/2004.

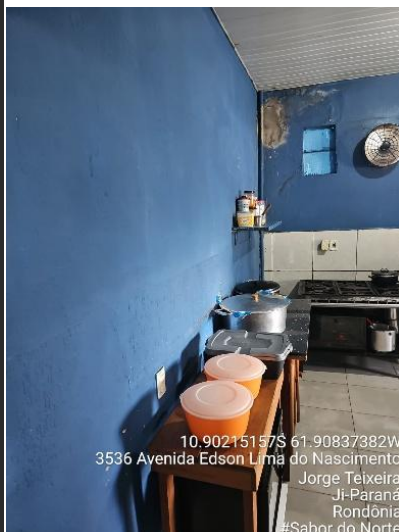
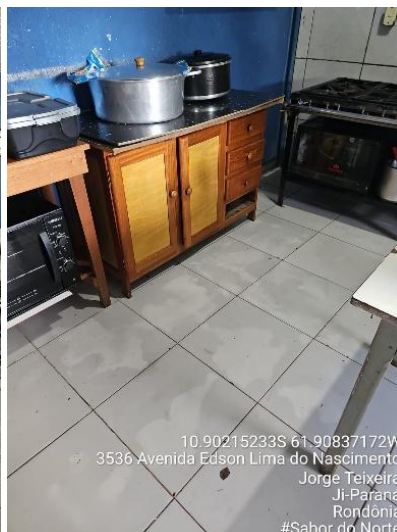
Imagens 19 e 20 – Área de preparo.

4.10 - Lavatórios exclusivos para higienização das mãos na área de manipulação e preparo.

Não foi identificado lavatório exclusivo para higienização das mãos.

4.1.14 Devem existir lavatórios exclusivos para a higiene das mãos na área de manipulação, em posições estratégicas em relação ao fluxo de preparo dos alimentos e em número suficiente de modo a atender toda a área de preparação. Os lavatórios devem possuir sabonete líquido inodoro anti-séptico ou sabonete líquido inodoro e produto anti-séptico, toalhas de papel não reciclado ou outro sistema higiênico e seguro de secagem das mãos e coletor de papel, acionado sem contato manual.

Solução: Instalar lavatórios de fácil acesso, com torneiras acionadas por pedal, cotovelo ou sensores automáticos; Disponibilizar sabonete líquido, papel toalha e lixeiras com acionamento sem contato manual.

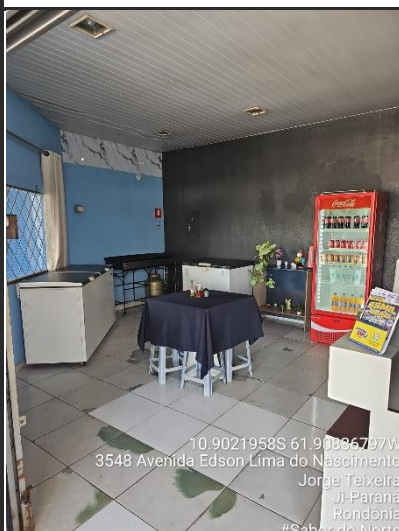
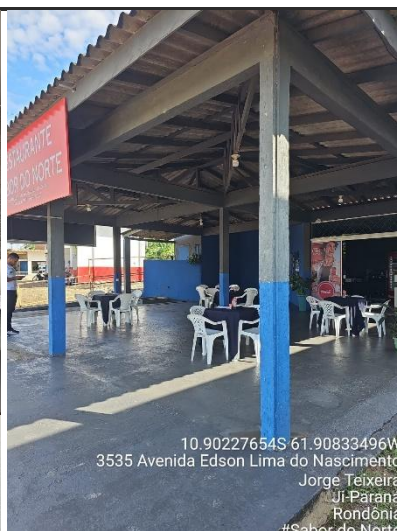
Imagens 21 e 22 – Área de refeitório

6.2 Possui lavatório para lavagem de mãos para os funcionários e clientes, com sabão líquido, papel toalha e lixeira disponíveis:

Foi observado lavatório apenas no banheiro.

Solução: Instalar lavatório para lavagem de mãos para os funcionários e clientes, com sabão líquido, papel toalha e lixeira disponíveis.

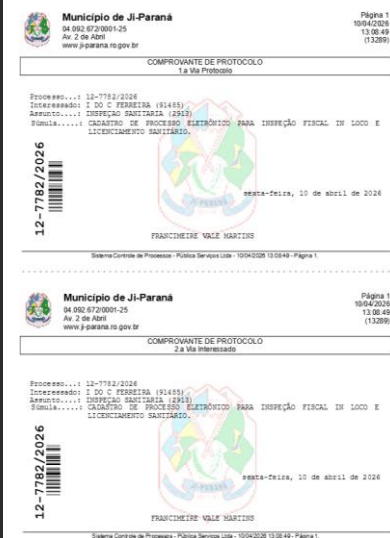
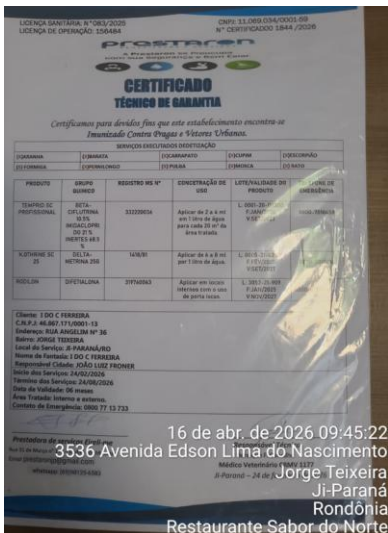
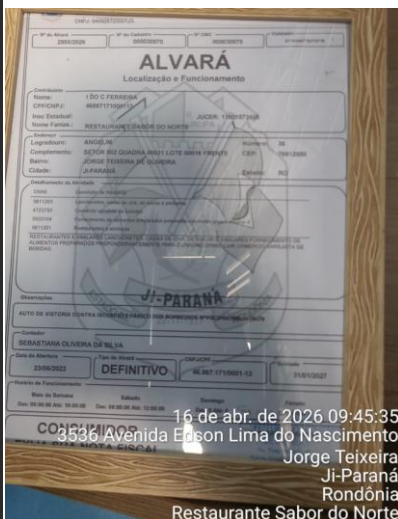
Imagem 24, 25, 26 e 27 – Documentações

tem 10 – Documentação:

10.1 Possui alvará vigente da vigilância sanitária: Está em processo de atualização, segue o comprovante de protocolo da vigilância sanitária.

10.3 Possui alvará de funcionamento expedido pela prefeitura.

10.4 Possui alvará de funcionamento expedido pelo Corpo de Bombeiros.
