RELATÓRIO DE FISCALIZAÇÃO

ROTEIRO DE INSPEÇÃO PARA CREDENCIAMENTO NO PROGRAMA PRATO FÁCIL

1. DADOS DE IDENTIFICAÇÃO				
Processo nº: 0026.005682/2023-53				
Nome/razão Social: J D LINDENBERG - SERVE BEM				
CNPJ nº: 05.637.136/0001-20				
Endereço: Rua Maraba, 3038		Bairro: Jardim Jorge Teixeira		
Município: Ariquemes		CEP:		Fone: (69) 98443-1366
Responsável:				
Área de Abrangência:				
<input checked="" type="checkbox"/> Residencial				
<input type="checkbox"/> Industrial				
<input type="checkbox"/> Rural

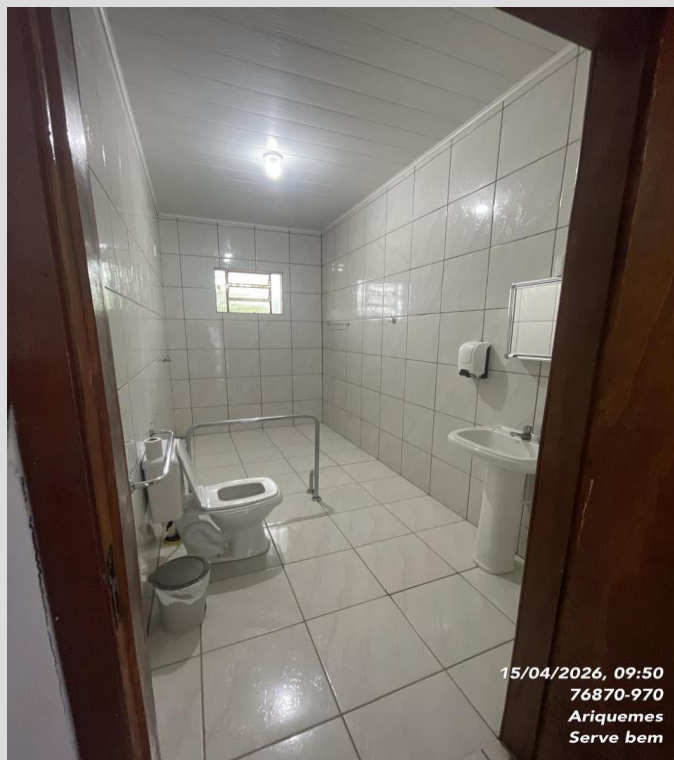
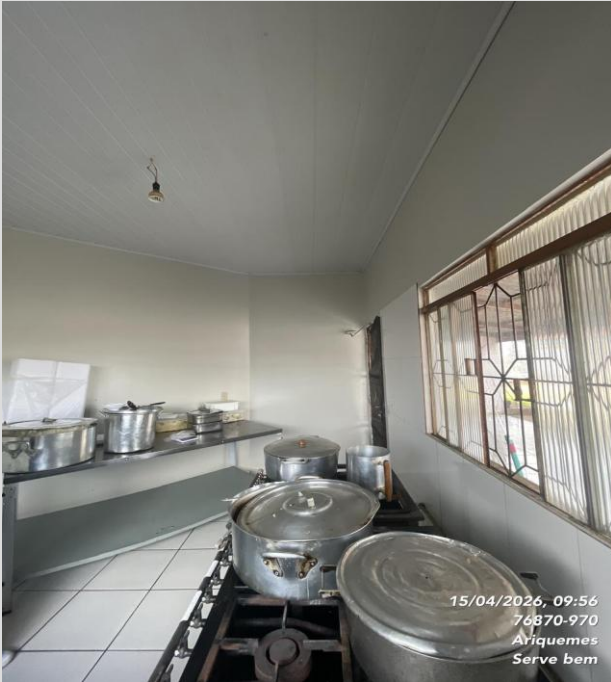
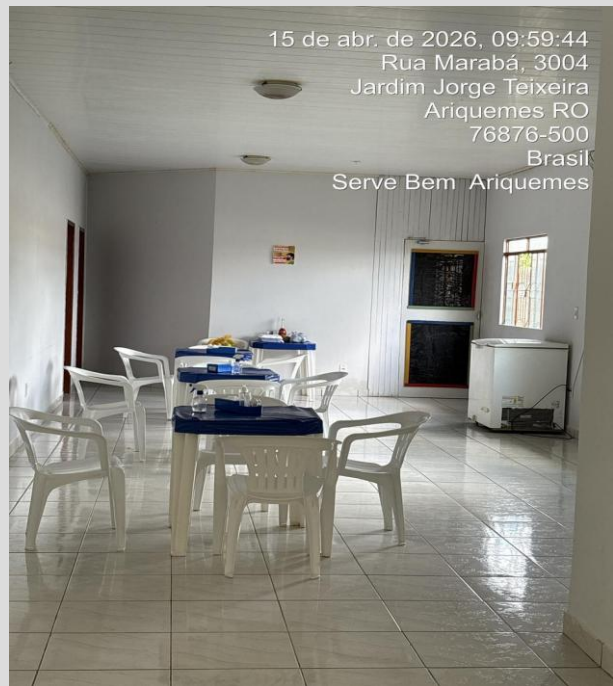
Imagens 01 a 04 – Imagens gerais dos ambientes.

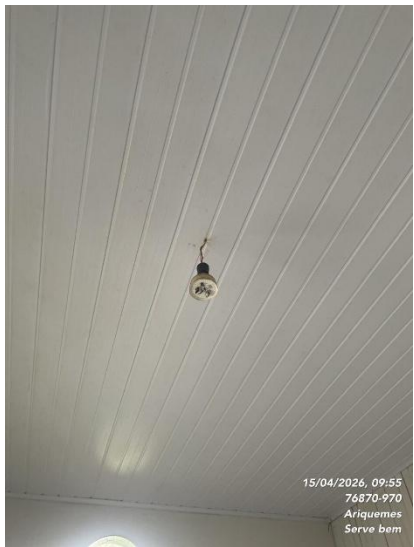
<p>15/04/2026, 09:55 76870-970 Ariquemes Serve bem</p> <p>Imagem 05 – Lâmpada na área de preparo.</p>	<p>4.7 Instalações elétricas embutidas ou protegidas em tubulações externas íntegras: foi verificado durante vistoria <i>in loco</i> lâmpada da área de preparo sem estar fixada ao teto, em desconformidade ao item 4.1.9 da RDC 216/04:</p> <p><i>4.1.9 As instalações elétricas devem estar embutidas ou protegidas em tubulações externas e íntegras de tal forma a permitir a higienização dos ambientes.</i></p> <p>Solução: fixar lâmpada ao forro, de maneira que não haja fios expostos.</p>
	<p>4.8 Ventilação natural e mecânica adequadas: Durante visita técnica realizada ao restaurante, foi observado que a área da cozinha apresentava uma temperatura excessivamente elevada, o que compromete o conforto térmico dos trabalhadores</p>

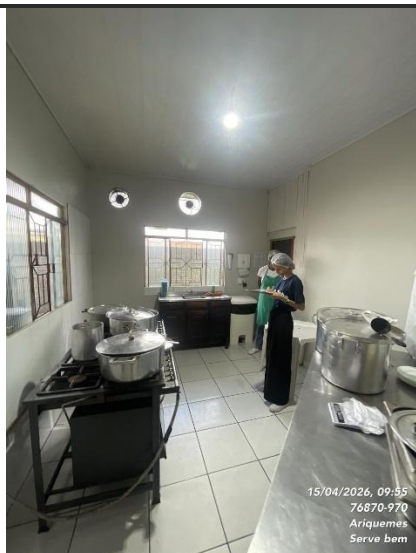
Imagem 06 – Área de Preparo do estabelecimento.

e pode afetar negativamente a segurança alimentar. Tal situação contraria o que dispõe a Resolução RDC nº 216/2004 da ANVISA, que em seu item 4.1.10 estabelece que:

4.1.10 A ventilação deve garantir a renovação do ar e a manutenção do ambiente livre de fungos, gases, fumaça, pós, partículas em suspensão, condensação de vapores, dentre outros que possam comprometer a qualidade higiênico-sanitária do alimento. O fluxo de ar não deve incidir diretamente sobre os alimentos.

Solução: Instalar ou revisar sistemas de ventilação mecânica, como exaustores e ar-condicionado.
