RELATÓRIO DE FISCALIZAÇÃO

ROTEIRO DE INSPEÇÃO PARA CREDENCIAMENTO NO PROGRAMA PRATO FÁCIL

| 1. DADOS DE IDENTIFICAÇÃO | | | | |
|---|---|---|---|---|
| Nome/Razão Social: Pimenta Rosa 02 (filial) | | | | |
| Endereço: Rua Cedro, nº 2610 | | Bairro: JK | | |

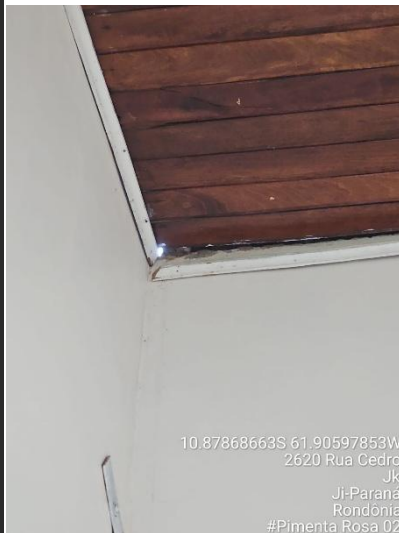
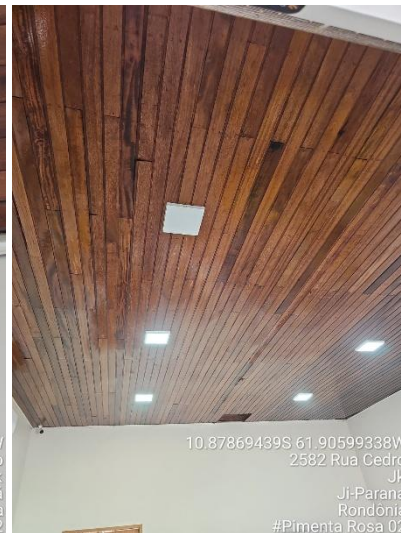
Imagens 05 e 06 – Teto da área de refeitório.

Item 2.1 - Revestimentos de piso, parede e teto devidamente conservado:

O forro da área de refeitório apresentava abertura, possivelmente oriunda de alçapão, comprometendo a integridade da vedação. Adicionalmente, foi constatado descolamento do acabamento tipo roda-teto, indicando falha na fixação e risco de desprendimento.

4.1.3 As instalações físicas como piso, parede e teto devem possuir revestimento liso, impermeável e lavável. Devem ser mantidos íntegros, conservados, livres de rachaduras, trincas, goteiras, vazamentos, infiltrações, bolores, descascamentos, dentre outros e não devem transmitir contaminantes aos alimentos.

Solução: Providenciar o fechamento adequado da abertura existente no forro, garantindo vedação contínua, lisa e higienizável, conforme preconiza a RDC 216/2004. Recomenda-se, ainda, a correta fixação ou substituição do roda-teto, assegurando acabamento íntegro, sem frestas ou descolamentos.

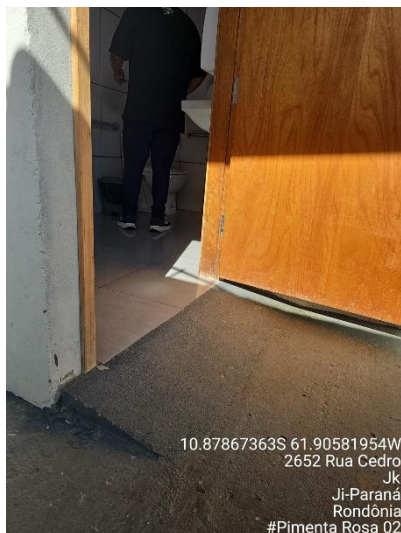
Imagem 08 – Rampa do banheiro PCD.

Item 2.8 - Rampas com inclinação igual ou menor que 8,33% imóveis novos e 12,5% para imóveis existentes. (item 6.6 - NBR 9050/20):

A rampa de acesso ao banheiro PCD apresenta inclinação de 16,21%, valor superior ao limite máximo de 12,5% permitido para edificações existentes, conforme NBR 9050/2020, comprometendo a acessibilidade e a segurança dos usuários.

6.6.2.2 Em reformas, quando esgotadas as possibilidades de soluções que atendam integralmente à Tabela 4, podem ser utilizadas inclinações superiores a 8,33 % (1:12) até 12,5 % (1:8), conforme a Tabela 5.

Solução: Adequar a rampa existente, reduzindo a sua inclinação para valor igual ou inferior a 12,5%, garantindo condições seguras de uso e acessibilidade.

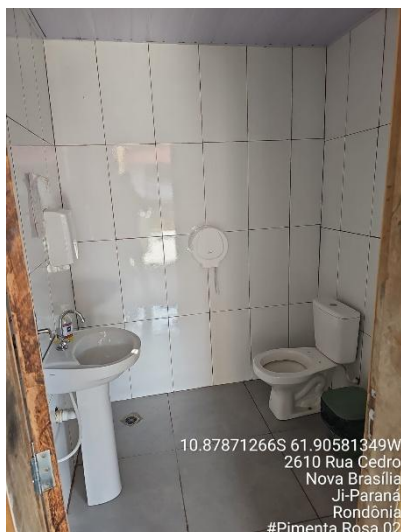
Imagem 09 – Banheiro convencional.

Item 3.5 – Instalação PCD: Bacia sanitária e assento sem abertura frontal (item 7.7 NBR 9050/20).

A bacia sanitária do banheiro convencional encontrava-se sem tampa, em desacordo com as condições adequadas de higiene e controle sanitário exigidas pela RDC 216/2004.

Solução: Providenciar a instalação de tampa adequada na bacia sanitária, em material resistente, lavável e de fácil higienização, garantindo condições higiênico-sanitárias adequadas e conformidade com a RDC 216/2004.

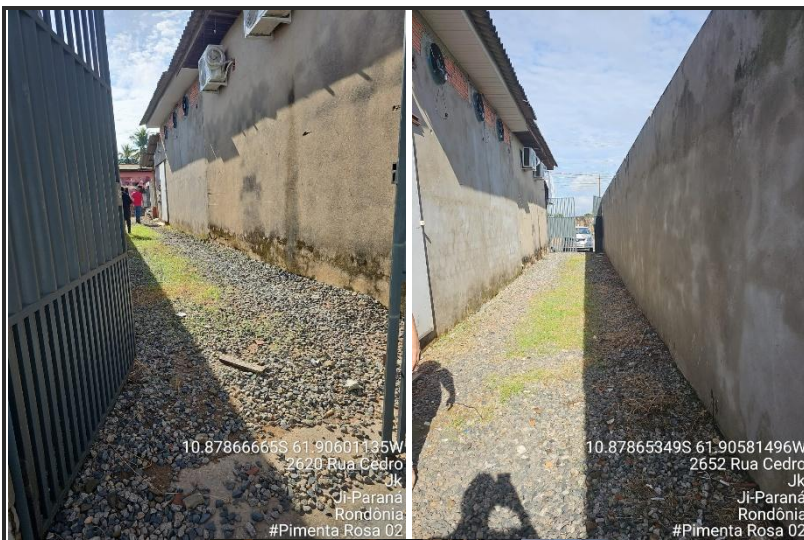
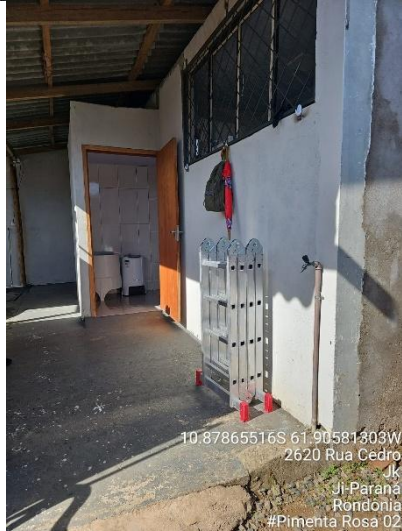
Imagens 10, 11 e 12 – Acesso ao banheiro convencionla e PCD.

Item 3.4 - Instalação PCD: Área de acesso à instalação considerando o espaço necessário para manobra de cadeiras com largura mínima igual ou maior que 1,20m (item 4.3.4 NBR 9050/20):

O acesso aos sanitários, convencional e, principalmente, ao PCD, localiza-se em área externa à edificação, sendo caracterizado por percurso extenso, e com presença de barreiras físicas que dificultam ou impedem a plena acessibilidade. Adicionalmente, o trajeto não possui cobertura, expondo os usuários às intempéries, o que agrava as condições de uso, especialmente em dias de chuva, comprometendo ainda mais a segurança, o conforto e a acessibilidade.

Solução: adequar o percurso de acesso aos sanitários, garantindo rota acessível contínua, desobstruída e segura, com largura mínima de 1,20 m. Devem ser eliminadas as barreiras existentes, regularizado o piso (antiderrapante e sem desníveis), e, quando houver mudança de nível, implantadas rampas conforme os parâmetros da 9050/2020. Recomenda-se ainda a implantação de cobertura ao longo do trajeto, de modo a proteger os usuários contra intempéries, além de assegurar que o percurso seja o mais curto e direto possível, garantindo condições adequadas de uso por pessoas com mobilidade reduzida.

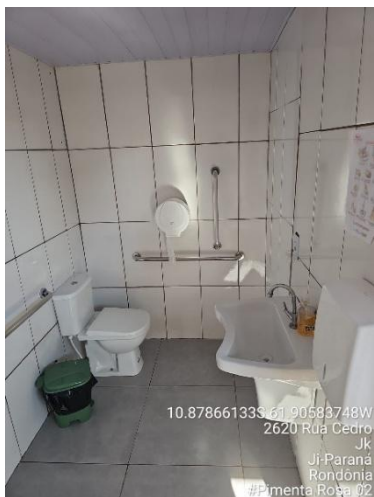
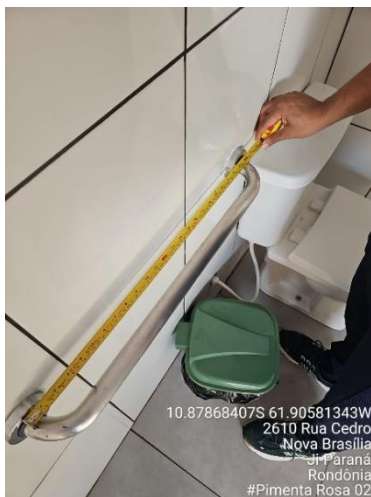
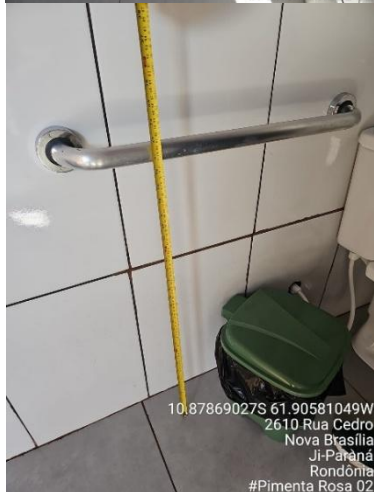
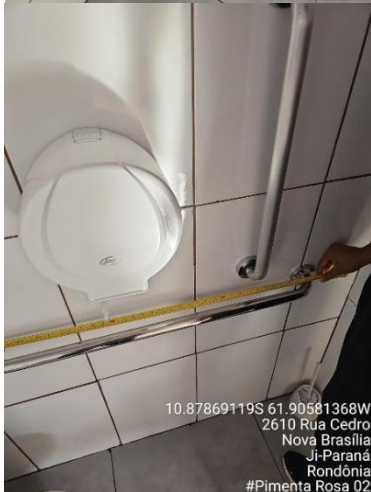
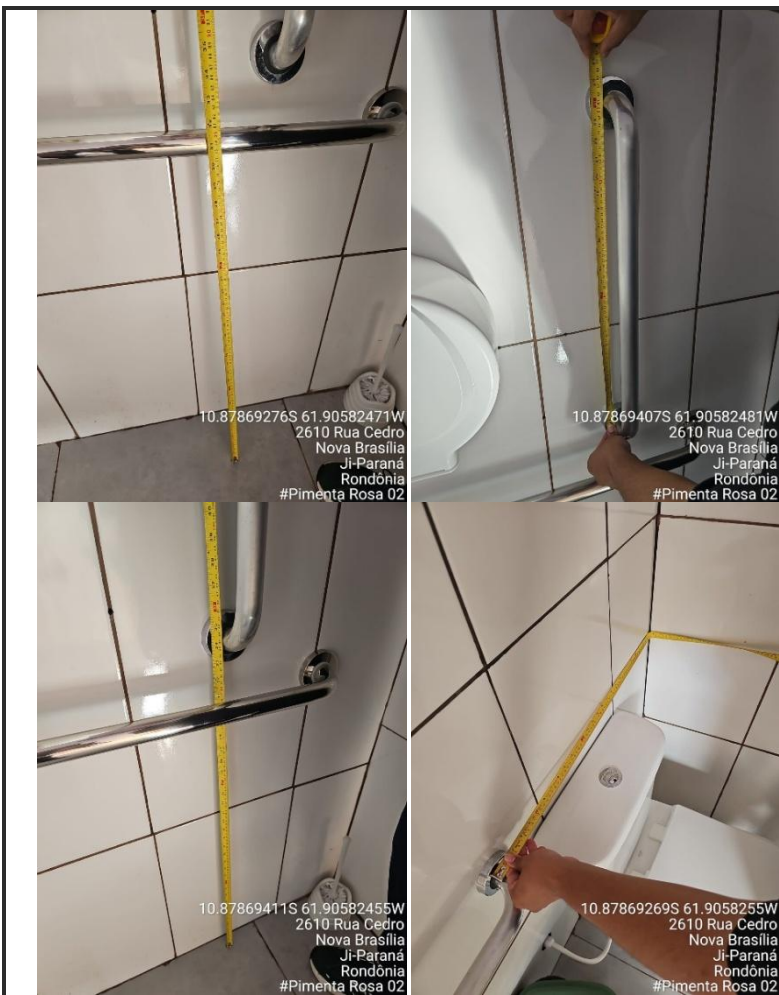
Imagem 13, 14, 15, 16, 17, 18, 19 e 20 – Banheiro PCD.

Item 3.7 - Instalação PCD - Barras de apoio, de acordo com as orientações da NBR 9050/20, considerando as características da edificação:

Foram constatadas inconformidades no dimensionamento e posicionamento das barras de apoio do sanitário PCD, em desacordo com a NBR 9050/2020:

- Barra de apoio horizontal fundo está com o comprimento divergente do especificado em norma (C = 60cm).
- Barra de apoio horizontal lateral está com a altura divergente do especificado em norma. (H = 80cm).
- Barra de apoio vertical lateral está com o comprimento divergente do especificado na norma. (C = 60cm).
- as barras horizontais encontram-se instaladas em posicionamento inadequado, não atendendo aos critérios normativos afastamentos comprometendo a funcionalidade.

7.7.2.3.3 Bacia com caixa acoplada com barras de apoio ao fundo e a 90° na parede lateral A Figura 108 ilustra o uso de uma barra de apoio reta fixada ao fundo e duas retas fixadas a 90° na lateral, quando a bacia com caixa acoplada estiver próxima a uma parede.

Solução: adequar as barras de apoio do sanitário PCD conforme os parâmetros estabelecidos na NBR 9050/2020, contemplando a correção dos comprimentos, alturas de instalação, afastamentos e posicionamento adequado em relação à bacia sanitária. Caso necessário, recomenda-se a substituição e reinstalação das barras, garantindo fixação segura e resistência mecânica compatível com o uso, de modo a assegurar acessibilidade plena e segura.

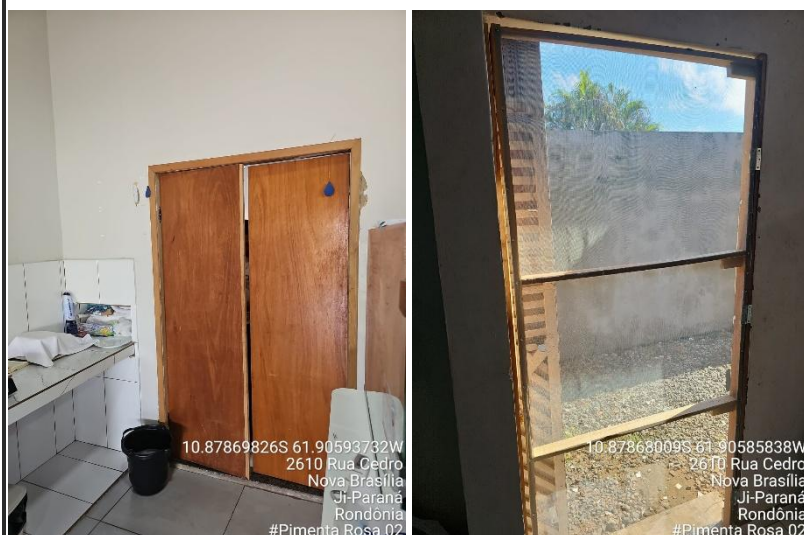
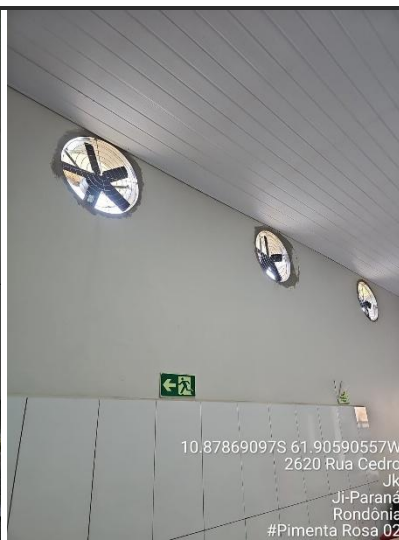
Imagens 21, 22, 23 e 24 – Área de Manipulação e Preparo.

Item 4.2 - Portas, janelas e exaustores com fechamento automático e telas milimetradas:

A porta de entrada da cozinha apresentava desalinhamento em relação ao batente, resultando na formação de frestas mesmo quando fechada. A porta de acesso externo não possuía sistema de fechamento automático. Adicionalmente, constatou-se que janelas e exaustores não possuem telas milimetradas de proteção, favorecendo a entrada de insetos e roedores, em desacordo com as condições higiênico-sanitárias exigidas pela RDC 216/2004.

4.1.4 As portas e as janelas devem ser mantidas ajustadas aos batentes. As portas da área de preparação e armazenamento de alimentos devem ser dotadas de fechamento automático. As aberturas externas das áreas de armazenamento e preparação de alimentos, inclusive o sistema de exaustão, devem ser providas de telas milimetradas para impedir o acesso de vetores e pragas urbanas. As telas devem ser removíveis para facilitar a limpeza periódica

Solução: realizar o ajuste da porta de entrada, eliminando frestas e garantindo fechamento adequado. Instalar dispositivos de fechamento automático (molas hidráulicas ou dobradiças com retorno) na porta de acesso externo. Providenciar a instalação de telas

milimetradas removíveis em todas as aberturas (janelas e exaustores), assegurando vedação eficiente contra a entrada de vetores e facilidade de higienização, em conformidade com a RDC 216/2004.

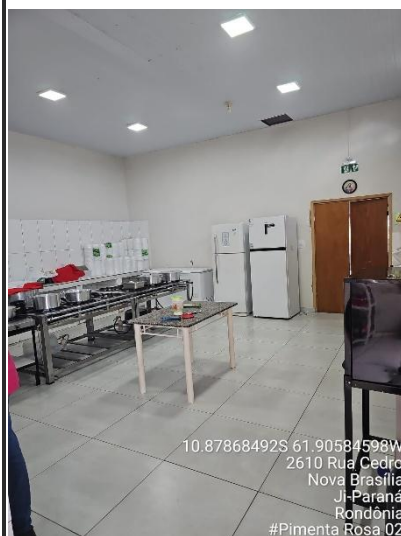
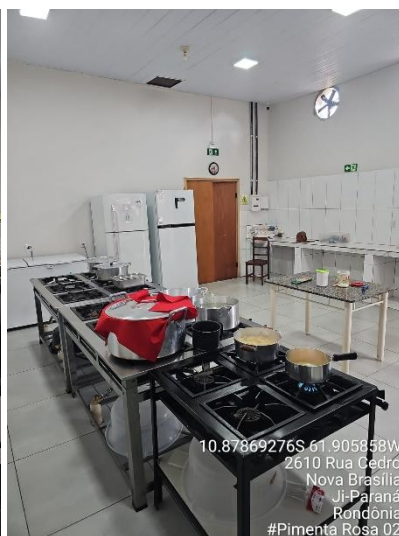
Imagens 25 e 26 – Área de Preparo.

Item 4.10 - Lavatórios exclusivos para higienização das mãos na área de manipulação e preparo:

Não foi identificado lavatório exclusivo para higienização das mãos na área de manipulação e preparo de alimentos, em desacordo com as exigências higiênico-sanitárias estabelecidas pela RDC 216/2004, comprometendo as práticas adequadas de higiene dos manipuladores.

4.1.14 Devem existir lavatórios exclusivos para a higiene das mãos na área de manipulação, em posições estratégicas em relação ao fluxo de preparo dos alimentos e em número suficiente de modo a atender toda a área de preparação. Os lavatórios devem possuir sabonete líquido inodoro e produto anti-séptico, toalhas de papel não reciclado ou outro sistema higiênico e seguro de secagem das mãos e coletor de papel, acionado sem contato manual.

Solução: providenciar a instalação de lavatório exclusivo para higienização das mãos em local de fácil acesso na área de manipulação, dotado de torneira com acionamento não manual (pedal, alavanca ou sensor automático). O lavatório deve estar devidamente equipado com sabonete líquido inodoro, papel toalha descartável e lixeira com acionamento sem contato manual, garantindo condições adequadas de higiene e prevenindo a contaminação cruzada, conforme a RDC 216/2004.
