RELATÓRIO DE FISCALIZAÇÃO

ROTEIRO DE INSPEÇÃO PARA CREDENCIAMENTO NO PROGRAMA PRATO FÁCIL

1. DADOS DE IDENTIFICAÇÃO				
Processo nº: 0026.005682/2023-53				
Nome/Razão Social: Janete Maria de Oliveira Rodrigues - Pimenta Rosa				
CNPJ nº: 29.849.517/0001-31				
Endereço: Av. das Seringueiras nº 147, sala A		Bairro: Cafezinho		
Município: Ji-Paraná	CEP:	Fone:		
Responsável: Janete Maria de Oliveira Rodrigues				
Área de Abrangência:				
<input checked="" type="checkbox"/> Residencial				
<input type="checkbox"/> Industrial				
<input type="checkbox"/> Rural

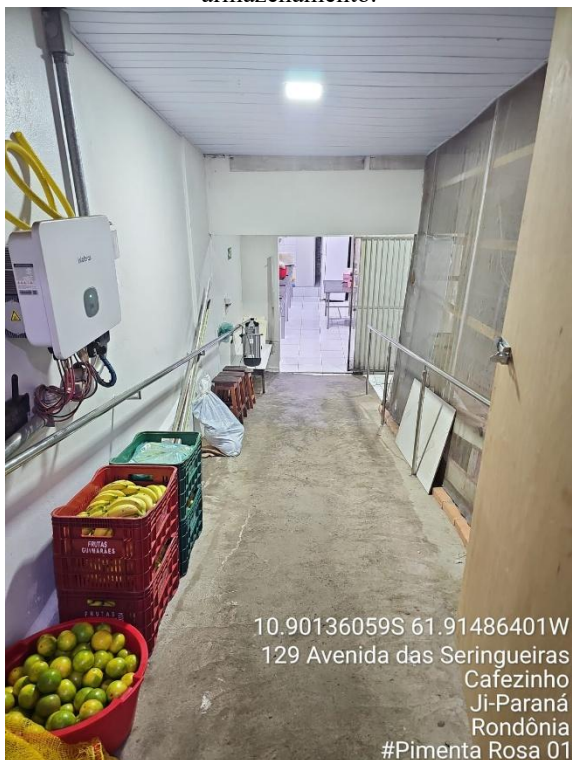
Imagem 08 - Área de preparo, manipulação e armazenamento.

Item 4.5 Ausência de objetos em desuso e animais: Durante a visita, foi constatado que os alimentos estavam armazenados em uma área aberta, o que aumentava significativamente o risco de contaminação, contrariando as diretrizes estabelecidas pela RDC 216/2004:

4.10.1 As áreas de exposição do alimento preparado e de consumo ou refeitório devem ser mantidas organizadas e em adequadas condições higiênico-sanitárias. Os equipamentos, móveis e utensílios disponíveis nessas áreas devem ser compatíveis com as atividades, em número suficiente e em adequado estado de conservação.

Solução: Armazenar os alimentos corretamente.

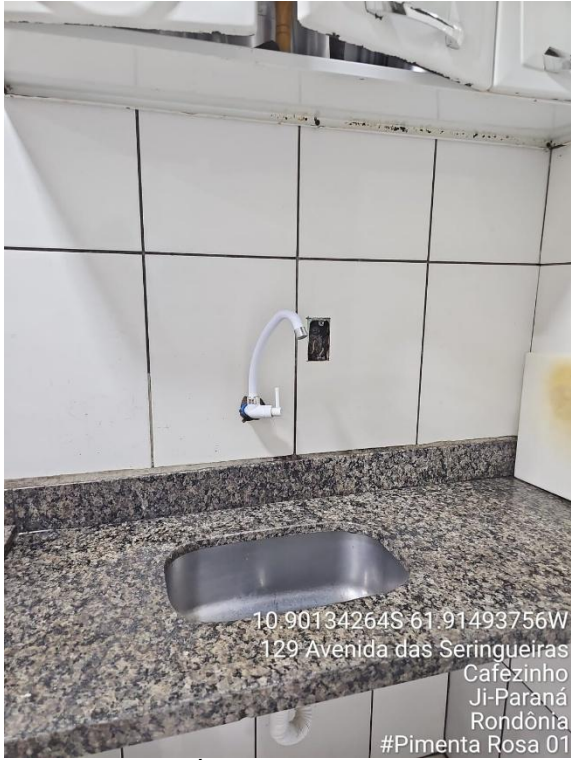
Imagem 09 - Área de preparo, manipulação e armazenamento.

Item 4.7 Instalações elétricas embutidas ou protegidas em tubulações externas íntegras: No ato da visita, observou-se que havia caixa de tomada não obtinha o seu fechamento correto. Conforme RDC 216/2004:

4.1.9 As instalações elétricas devem estar embutidas ou protegidas em tubulações externas e íntegras de tal forma a permitir a higienização dos ambientes.

Solução: Corrigir tomadas expostas com novo espelho do mesmo tamanho ou isolar com tampa cega.

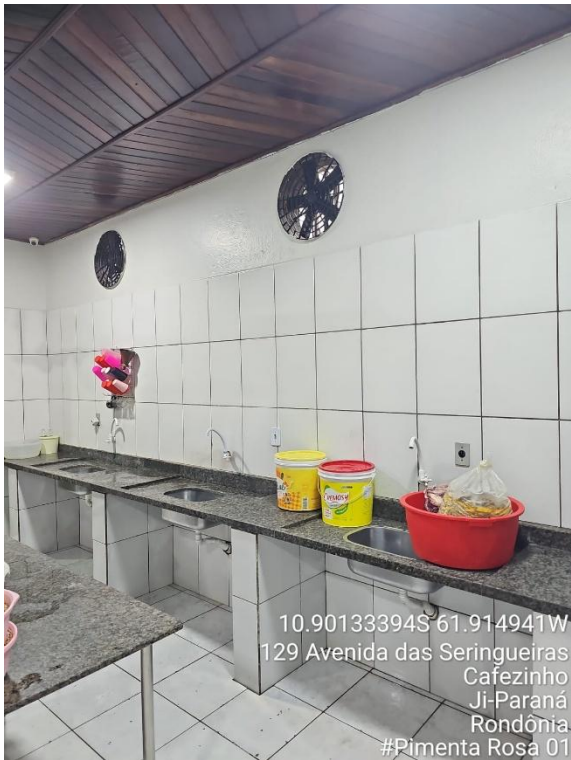
Imagem 10 - Área de preparo, manipulação e armazenamento.

Item 4.10 Lavatórios exclusivos para higienização das mãos na área de manipulação e preparo: os lavatórios encontrados na área de preparação não apresentavam exclusividade para a higienização das mãos, conforme prevê a RDC 216/2004 no item 4.1.14:

4.1.14 Devem existir lavatórios exclusivos para a higiene das mãos na área de manipulação, em posições estratégicas em relação ao fluxo de preparo dos alimentos e em número suficiente de modo a atender toda a área de preparação. Os lavatórios devem possuir sabonete líquido inodoro anti-séptico ou sabonete líquido inodoro e produto anti-séptico, toalhas de papel não reciclado ou outro sistema higiênico e seguro de secagem das mãos e coletor de papel, acionado sem contato manual.

Solução: Definir um dos lavatórios para exclusividade de higiene das mãos. Com torneiras acionadas por pedal, cotovelo ou sensores automáticos; disponibilizar sabonete líquido, papel toalha e lixeiras com acionamento sem contato manual.

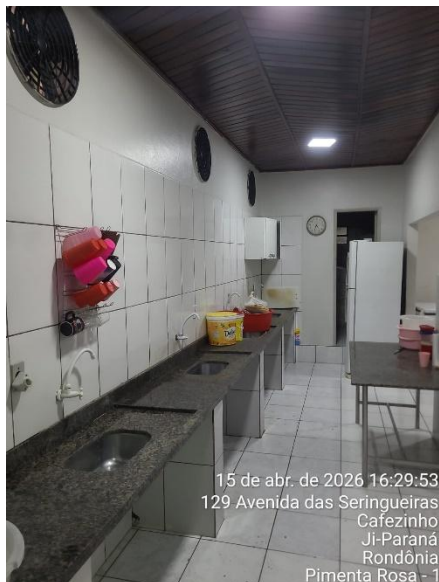
Item 6 Higienização de instalações, móveis e utensílios:

Encontra-se devidamente higienizadas e organizadas.

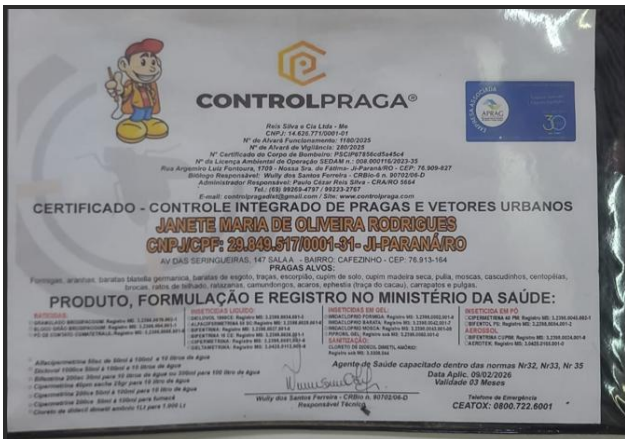
Item 10. Documentação:

Encontra-se devidamente dentro do prazo de validade.

15 de abr. de 2026 16:28:25
 147 Avenida das Seringueiras
 Cafezinho
 Ji-Paraná
 Rondônia
 Pimenta Rosa - 1
