RELATÓRIO DE FISCALIZAÇÃO

ROTEIRO DE INSPEÇÃO PARA CREDENCIAMENTO NO PROGRAMA PRATO FÁCIL

1. DADOS DE IDENTIFICAÇÃO				
Processo nº: 0026.005682/2023-53				
Nome/razão Social: MARCOS DA COSTA SILVA E CIA LTDA				
CNPJ nº: 32.158.620/0001-40				
Endereço: Rua Fortaleza, 2051		Bairro: Setor 03		
Município: Ariquemes		CEP: 76870-292		Fone: (69) 9 9255-0318
Responsável:				
Área de Abrangência:				
<input checked="" type="checkbox"/> Residencial				
<input type="checkbox"/> Industrial				
<input type="checkbox"/> Rural

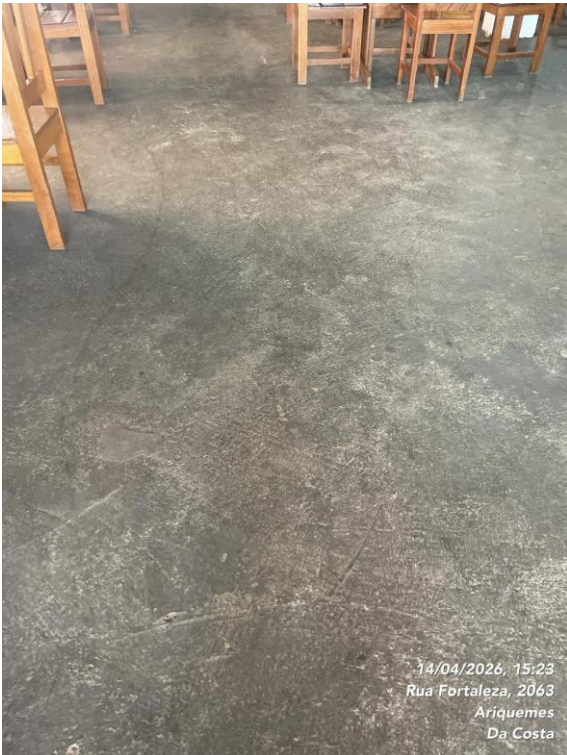
Imagem 05 – Piso da Área de Refeitório.

2.1 - Revestimentos de piso, parede e teto devidamente conservado: na Área de Refeitório foi observado que o piso não possui material liso, impermeável e lavável conforme estabelece o item 4.1.3 da RDC 216/2004:

4.1.3 As instalações físicas como piso, parede e teto devem possuir revestimento liso, impermeável e lavável. Devem ser mantidos íntegros, conservados, livres de rachaduras, trincas, goteiras, vazamentos, infiltrações, bolores, descascamentos, dentre outros e não devem transmitir contaminantes aos alimentos.

Solução: realizar substituição do piso por material liso, impermeável e lavável.

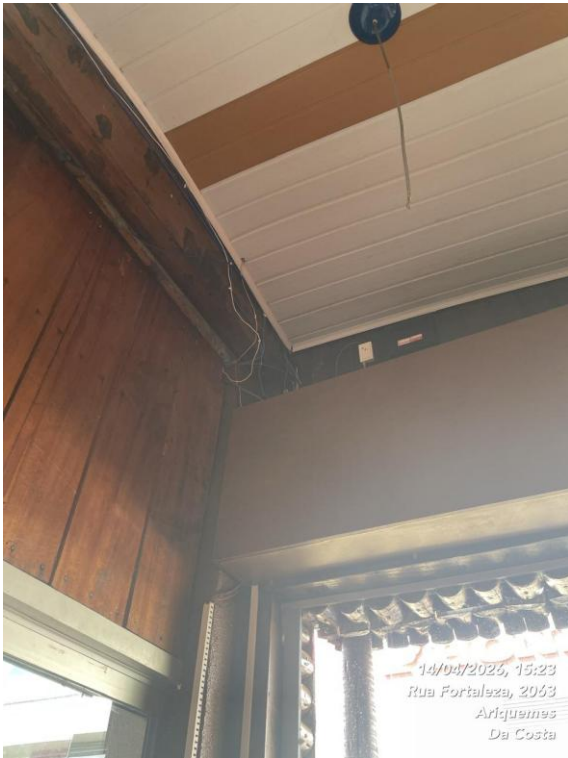
Imagem 06 – Fios elétricos.

2.5 - Instalações elétricas embutidas ou protegidas em tubulações externas íntegras (item 4.1.9 RDC 216/04): durante a vistoria do estabelecimento, foram observados fios elétricos desorganizados na área de refeitório, conforme imagem ao lado, estando em desconformidade ao item 4.1.9 da RDC 216/2004:

4.1.9 As instalações elétricas devem estar embutidas ou protegidas em tubulações externas e íntegras de tal forma a permitir a higienização dos ambientes.

Solução: organizar e proteger todas as instalações elétricas da área de atendimento e refeitório.

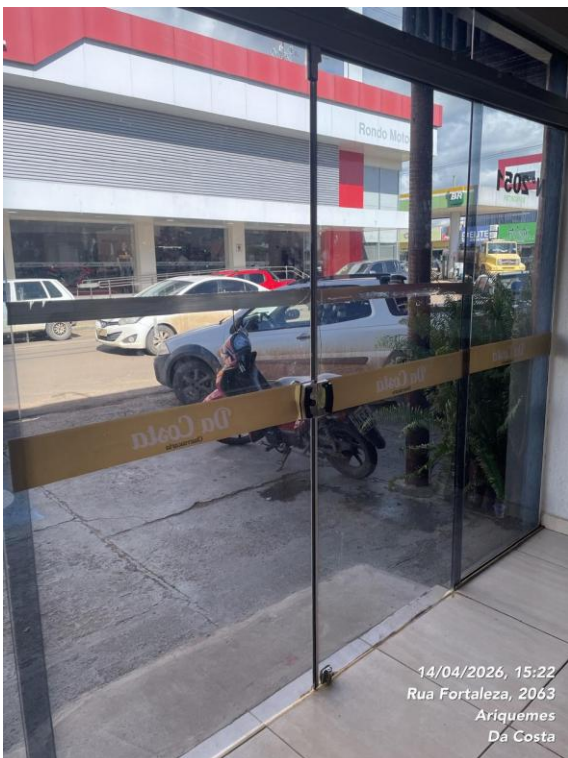
Imagem 07 – Rampa de acesso.

2.8 - Rampas com inclinação igual ou menor que 8,33% imóveis novos e 12,5% para imóveis existentes. (item 6.6 - NBR 9050/20): a rampa de acesso à edificação pela porta da área de atendimento possui inclinação de aproximadamente 13,04%, sendo maior que o estipulado pela NBR 9050/20:

6.6.2.2 Em reformas, quando esgotadas as possibilidades de soluções que atendam integralmente à Tabela 4, podem ser utilizadas inclinações superiores a 8,33 % (1:12) até 12,5 % (1:8), conforme a Tabela 5.

Solução: adequar inclinação da rampa de acessibilidade de acordo com o estabelecido pela NBR 9050/20.

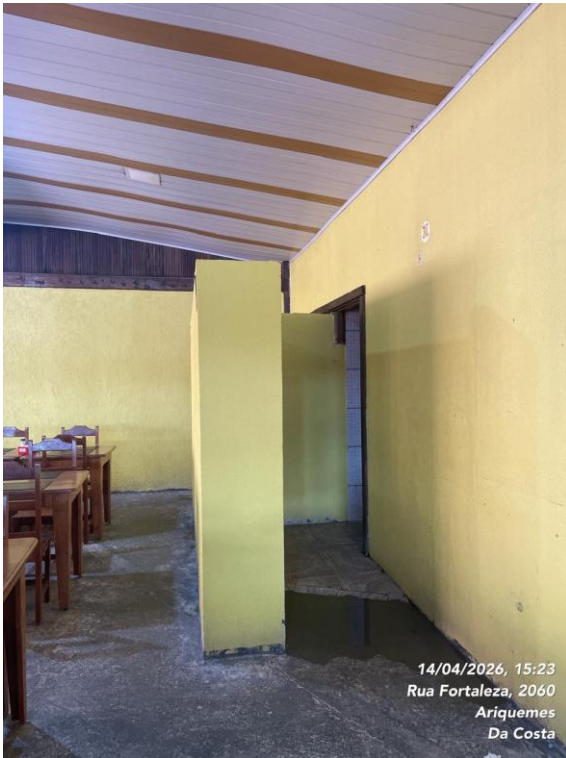
Imagem 08 – Instalação sanitária convencional.

3.1 - Instalações Sanitárias Convencionais: Portas externas com fechamento automático. (Item 4.1.12 RDC 2016/04): a instalação sanitária convencional do estabelecimento não possui porta, e está localizada junto à área de refeitório, portanto, em desacordo com o item 4.1.12 da RDC 216/2004:

4.1.12 As instalações sanitárias e os vestiários não devem se comunicar diretamente com a área de preparação e armazenamento de alimentos ou refeitórios, devendo ser mantidos organizados e em adequado estado de conservação. As portas externas devem ser dotadas de fechamento automático.

Solução: instalar porta com fechamento automático na instalação sanitária convencional.

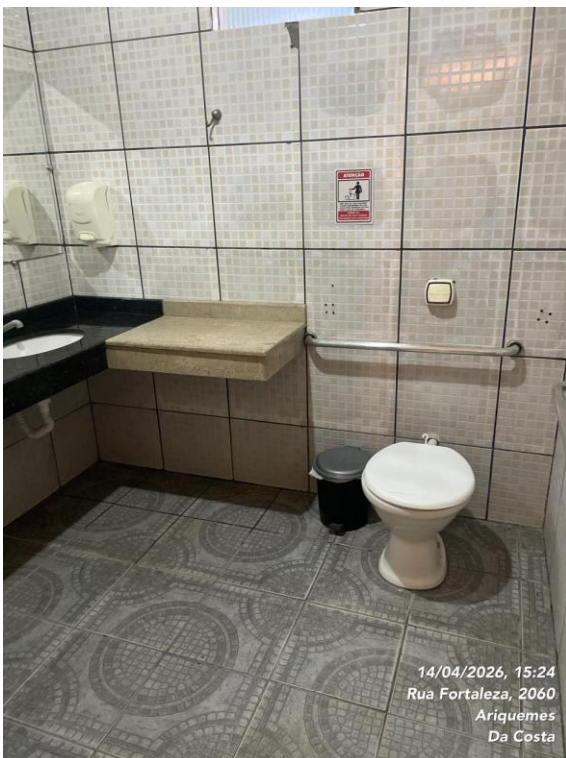
Imagem 09 – Instalação sanitária PcD.

3.6 - Instalação PCD: Área de transferência e manobra, considerado o módulo de referência a projeção de 0,80m X 1,20m no piso a ser ocupado pela cadeira de rodas (item 4.2.2 e 7.5 NBR 9050/20): na instalação sanitária PcD do estabelecimento há barreira física (bancada de granito marrom) ao lado da bacia sanitária que impossibilita a área mínima do módulo de referência estabelecida pela NBR 9050/2020:

b) área necessária para garantir a transferência lateral, perpendicular e diagonal para bacia sanitária, conforme a Figura 98 e 7.7.1.

Solução: retirar barreira lateral para que o espaço seja suficiente para a manobra do cadeirante conforme módulo de referência.

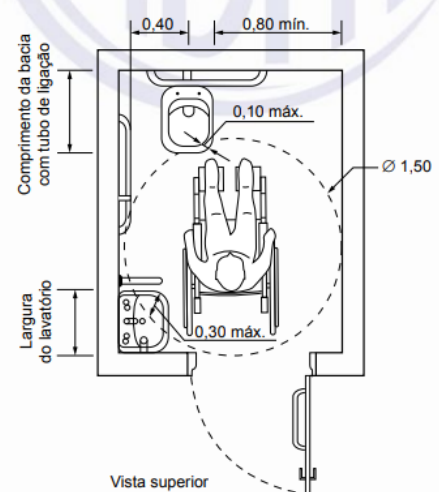
Figura 100 – Medidas mínimas de um sanitário acessível

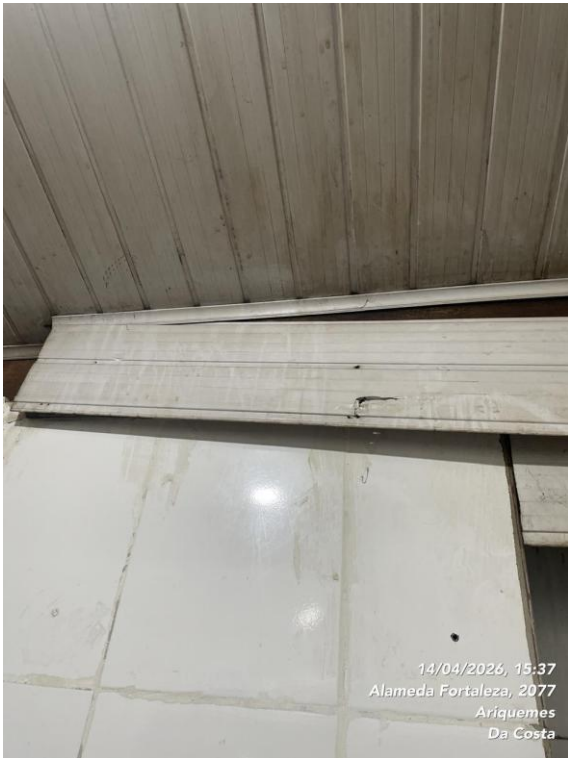
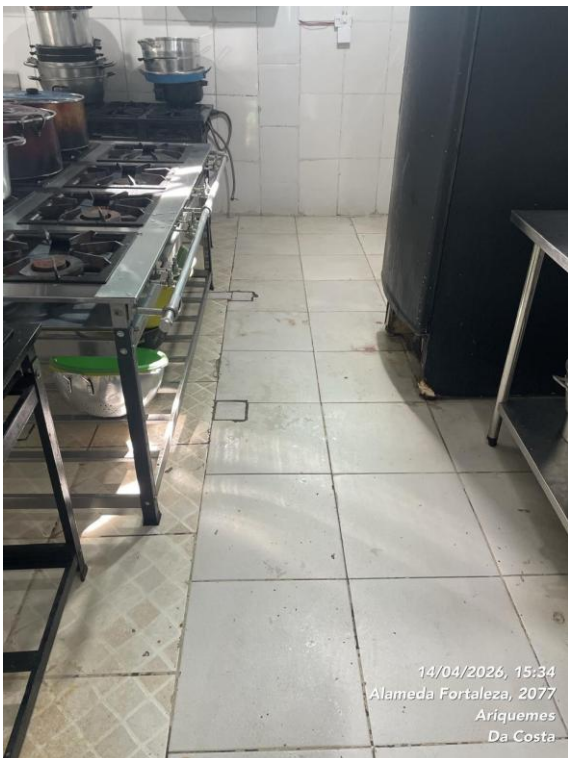
Imagens 10 e 11 – Revestimentos.

4.1 Revestimento de piso, parede e teto devidamente conservado: durante a vistoria foram observadas sujidades no teto e no piso da área de preparo, além de pequenas danificações no piso e aberturas no teto, portanto, estando em desacordo ao estabelecido no item 4.1.3 da RDC 216/2004:

4.1.3 As instalações físicas como piso, parede e teto devem possuir revestimento liso, impermeável e lavável. Devem ser mantidos íntegros, conservados, livres de rachaduras, trincas, goteiras, vazamentos, infiltrações, bolores, descascamentos, dentre outros e não devem transmitir contaminantes aos alimentos.

Solução: realizar fechamento de aberturas no teto e no piso, limpeza periódica de todo o ambiente.

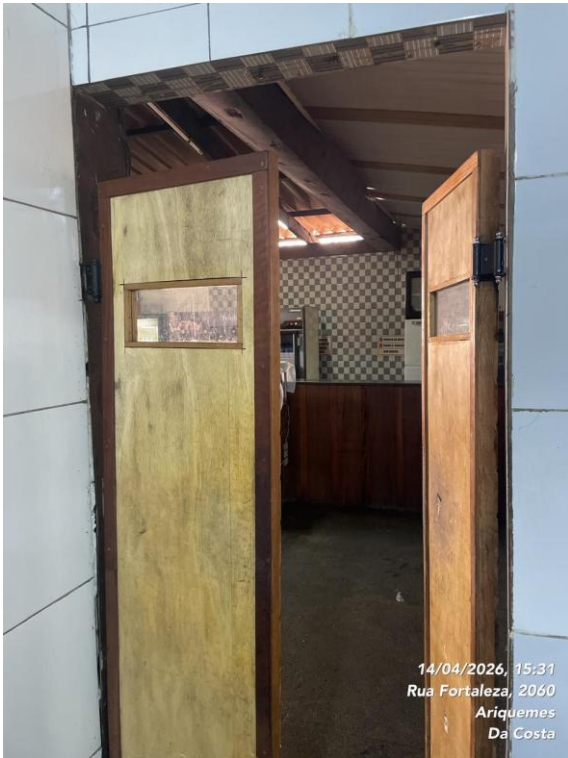
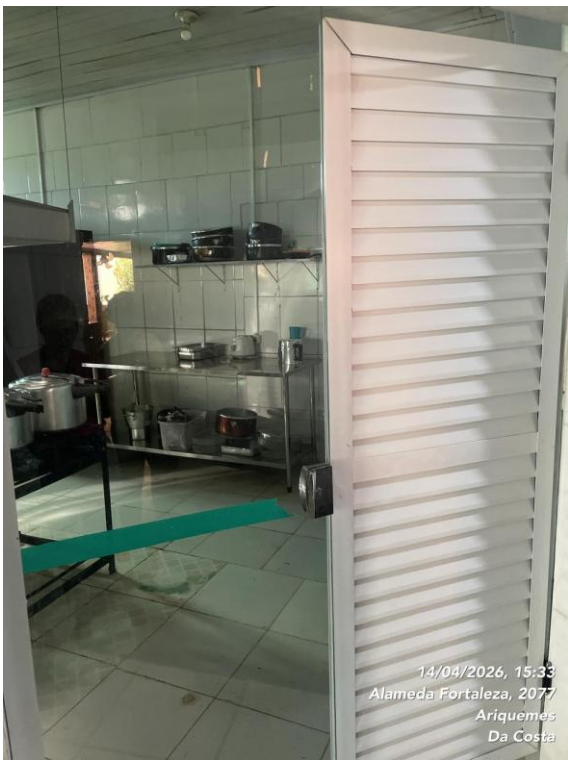
Imagens 12 e 13 – Portas de acesso à Área de Preparo.

4.2 Portas, janelas e exaustores com fechamento automático e telas milimetradas: durante a vistoria foi observado que as portas da Área de Preparo possuem frestas que possibilitam a entrada de pragas e vetores da área externa para a área de preparo, além disso, um dos exaustores estava com sua tela milimetrada rasgada, portanto, estando em desacordo ao estabelecido no item 4.1.4 da RDC 216/2004:

4.1.4 As portas e as janelas devem ser mantidas ajustadas aos batentes. As portas da área de preparação e armazenamento de alimentos devem ser dotadas de fechamento automático. As aberturas externas das áreas de armazenamento e preparação de alimentos, inclusive o sistema de exaustão, devem ser providas de telas milimetradas para impedir o acesso de vetores e pragas urbanas. As telas devem ser removíveis para facilitar a limpeza periódica

Solução: substituir as portas por unidades que não possuam aberturas/frestas, além de manter o fechamento automático. Manter as telas milimetradas íntegras.

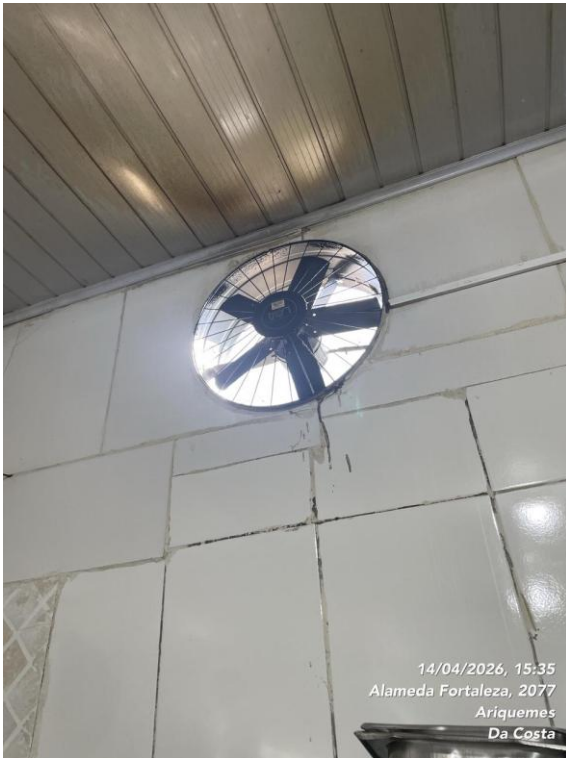
Imagem 14 – Exaustor na Área de Preparo.

4.2 Portas, janelas e exaustores com fechamento automático e telas milimetradas: durante a vistoria foi observado que as portas da Área de Preparo possuem frestas que possibilitam a entrada de pragas e vetores da área externa para a área de preparo, além disso, um dos exaustores estava com sua tela milimetrada rasgada, portanto, estando em desacordo ao estabelecido no item 4.1.4 da RDC 216/2004:

4.1.4 As portas e as janelas devem ser mantidas ajustadas aos batentes. As portas da área de preparação e armazenamento de alimentos devem ser dotadas de fechamento automático. As aberturas externas das áreas de armazenamento e preparação de alimentos, inclusive o sistema de exaustão, devem ser providas de telas milimetradas para impedir o acesso de vetores e pragas urbanas. As telas devem ser removíveis para facilitar a limpeza periódica

Solução: substituir as portas por unidades que não possuam aberturas/frestas, além de manter o fechamento automático. Manter as telas milimetradas íntegras.

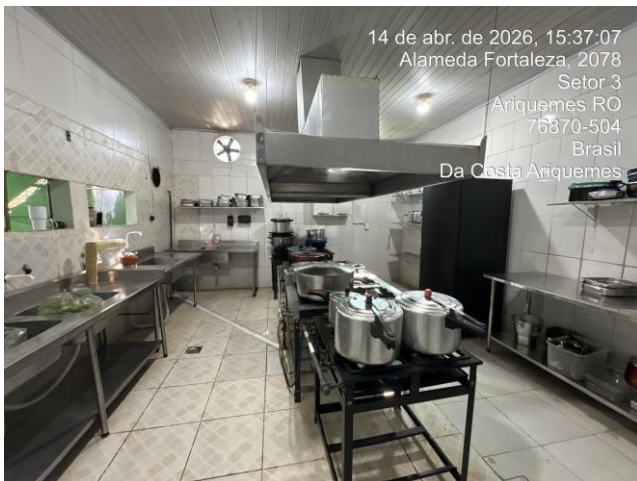
Imagem 15 – Área de Preparo do estabelecimento.

4.8 Ventilação natural e mecânica adequadas: a Área de Preparo do estabelecimento encontrava-se com temperatura elevada no momento da vistoria, mesmo após o término das atividades de cocção. Pode-se observar na imagem ao lado que há apenas dois exaustores e duas aberturas de janelas, não sendo o suficiente para ventilar o local de forma adequada, portanto, está em desacordo ao estabelecido no item 4.1.10 da RDC 216/2004:

4.1.10 A ventilação deve garantir a renovação do ar e a manutenção do ambiente livre de fungos, gases, fumaça, pós, partículas em suspensão, condensação de vapores dentre outros que possam comprometer a qualidade higiênico-sanitária do alimento. O fluxo de ar não deve incidir diretamente sobre os alimentos.

Solução: instalar exaustores ou ares-condicionados a fim de obter ventilação suficiente para a área de preparo.

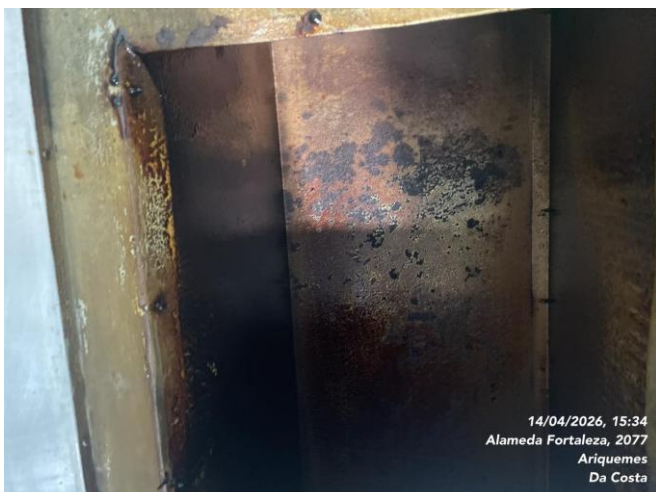
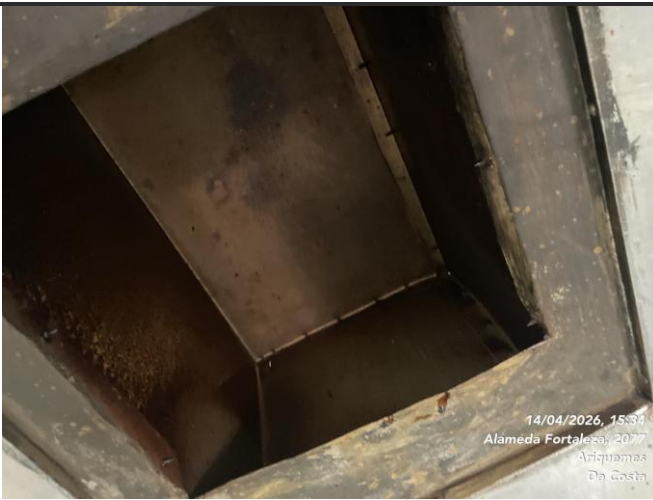
Imagens 16 e 17 – Coifas da Área de Preparo.

4.11 Equipamentos, móveis e utensílios em adequado estado de conservação, com superfícies lisas, impermeáveis, laváveis e isentas de imperfeições: foi observado na Área de Preparo os equipamentos de coifa com sujidades, possibilitando a queda de substâncias no alimento, conforme as fotos ao lado, portanto, estando em desacordo ao estabelecido no item 4.2.1 da RDC 216/2004:

4.2.1 As instalações, os equipamentos, os móveis e os utensílios devem ser mantidos em condições higiênico-sanitárias apropriadas. As operações de higienização devem ser realizadas por funcionários comprovadamente capacitados e com frequência que garanta a manutenção dessas condições e minimize o risco de contaminação do alimento.

Solução: realizar limpeza periódica nas coifas e demais equipamentos da área de preparo.

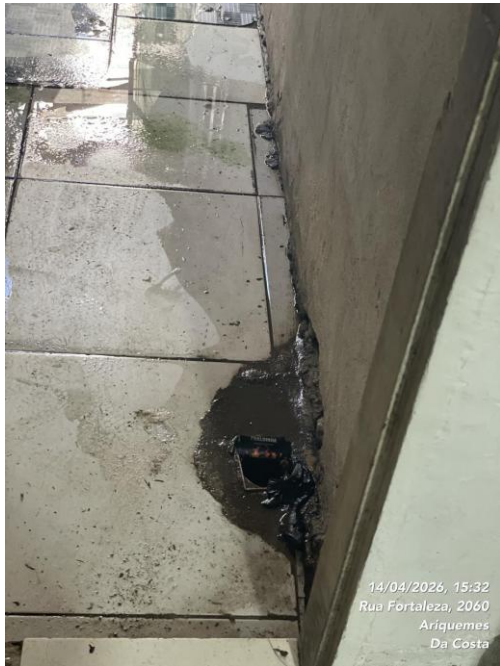
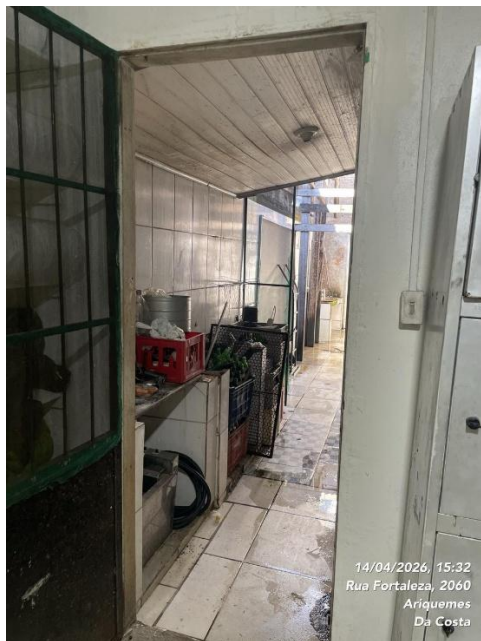
Imagens 18 e 19 – Piso sem devida higiene.

6.1 Áreas devidamente higienizadas: foi observado na Área de Preparo, que o piso apresentava necessidade de higienização, com a presença de sujidades visíveis, conforme imagem ao lado, portanto, está em desacordo ao estabelecido no item 4.2.4 da RDC 216/2004:

4.2.4 A área de preparação do alimento deve ser higienizada quantas vezes forem necessárias e imediatamente após o término do trabalho. Devem ser tomadas precauções para impedir a contaminação dos alimentos causada por produtos saneantes, pela suspensão de partículas e pela formação de aerossóis. Substâncias odorizantes e ou desodorantes em quaisquer das suas formas não devem ser utilizadas nas áreas de preparação e armazenamento dos alimentos.

Solução: realizar limpeza periódica em todas as áreas do estabelecimento, antes e após o uso.

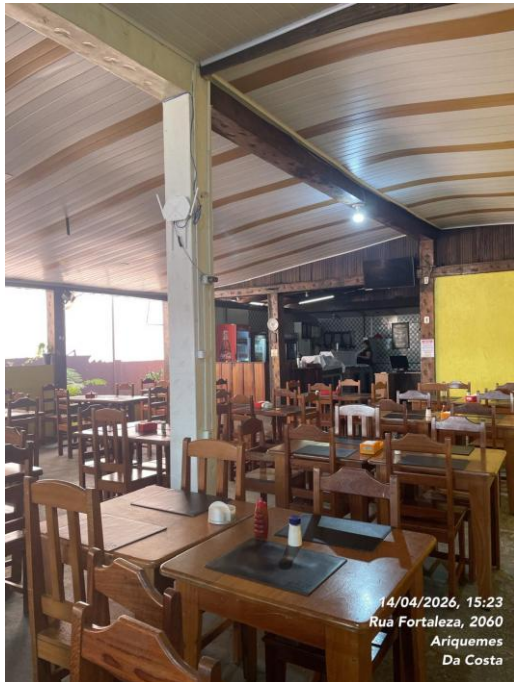
Imagem 20 – Área de Refeitório.

6.2 Possui lavatório para lavagem de mãos para os funcionários e clientes, com sabão líquido, papel toalha e lixeira disponíveis: na Área de Refeitório do estabelecimento não foi encontrado lavatório exclusivo para lavagem de mãos para funcionários e clientes, conforme previsto no item 23.3.2 do Termo de Referência:

g) Local com lavatório para os funcionários e clientes, com sabão líquido, papel toalha e lixeira disponíveis;

Solução: instalar lavatório para mãos para funcionários e clientes.

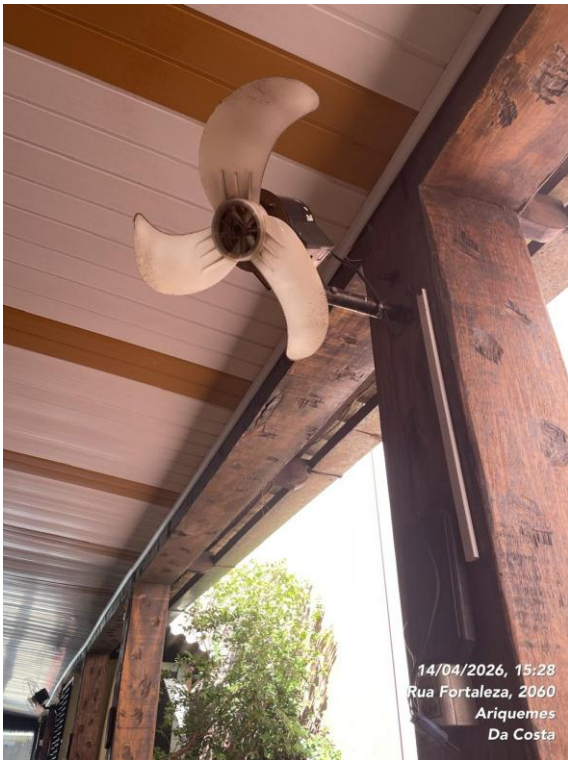
Imagem 21 – Ventilador na área de refeitório.

6.4 - Instalações, móveis e utensílios mantidos em condições higiênico-sanitárias apropriadas: na Área de Refeitório foi observada a presença de objetos com sujidades, como o ventilador da imagem ao lado, estando em desacordo ao estabelecido no item 23.3.2 do Termo de Referência:

f) Áreas, móveis e utensílios em condições higiênico-sanitárias apropriadas;

Solução: realizar limpeza periódica em todos as instalações, móveis e utensílios do estabelecimento.
