RELATÓRIO DE FISCALIZAÇÃO

ROTEIRO DE INSPEÇÃO PARA CREDENCIAMENTO NO PROGRAMA PRATO FÁCIL

1. DADOS DE IDENTIFICAÇÃO				
Processo nº: 0026.005682/2023-53				
Nome/Razão Social: Fogão a Lenha Tropical				
CNPJ nº: 15.866.668/0001-93				
Endereço: Rua Transcontinental, nº4701		Bairro: Santiago		
Município: Ji-Paraná		CEP:		Fone:
Responsável: P. Dal Santo & CIA LTDA				
Área de Abrangência:				
<input checked="" type="checkbox"/> Residencial				
<input type="checkbox"/> Industrial				
<input type="checkbox"/> Rural

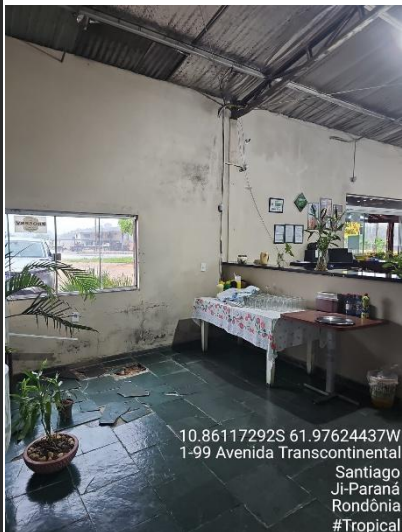
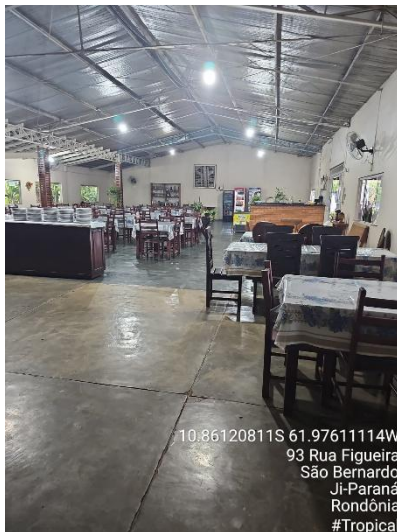
Imagens 07 e 08 – Área de refeitório.

Item 2.1 - Revestimentos de piso, parede e teto devidamente conservado:

O refeitório apresenta falhas de conservação, com ocorrência de placas cerâmicas danificadas no piso e presença de pontos de mofo nas paredes, comprometendo a integridade e a higienização das superfícies. Adicionalmente, o ambiente não possui forro ou elemento de acabamento superior, permanecendo exposto, o que pode favorecer o acúmulo de sujidades e a ação de agentes contaminantes.

4.1.3 As instalações físicas como piso, parede e teto devem possuir revestimento liso, impermeável e lavável. Devem ser mantidos íntegros, conservados, livres de rachaduras, trincas, goteiras, vazamentos, infiltrações, bolores, descascamentos, dentre outros e não devem transmitir contaminantes aos alimentos.

Solução: Providenciar a substituição das placas cerâmicas danificadas, garantindo piso íntegro, regular e de fácil higienização. Realizar o tratamento das áreas

com mofo, incluindo limpeza, correção da causa (umidade/infiltração) e recomposição do revestimento. recomenda-se a adoção de solução que garanta proteção superior adequada (forro), com superfície contínua e higienizável, em conformidade com a RDC 216/2004.

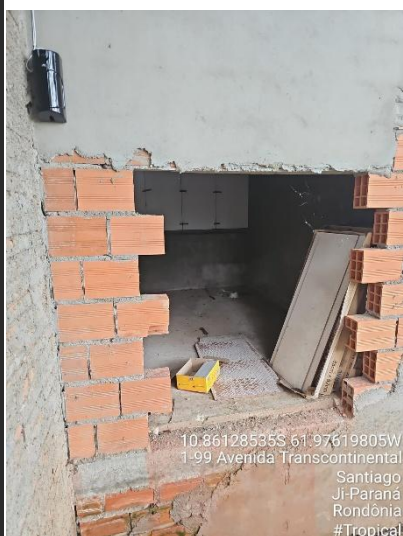
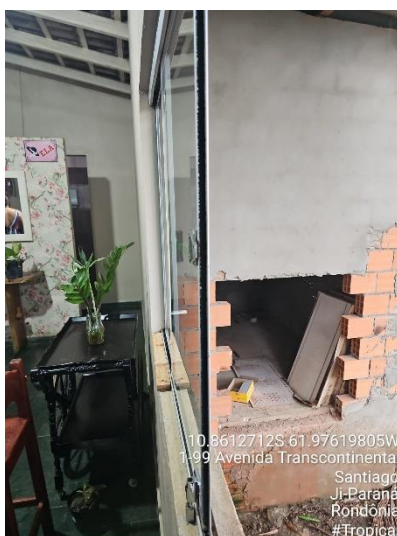
Imagem 09 e 10 – Banheiro PCD.

Item 3.3 a 3.7 – Banheiro PCD:

Na data da vistoria, foi informado pela responsável que o sanitário PCD encontra-se em fase de construção. Dessa forma, o estabelecimento não dispõe, no momento, de sanitário acessível em funcionamento, contando apenas com sanitários convencionais, em desacordo com a NBR 9050/2020.

Solução: Concluir a implantação do sanitário acessível, garantindo que o mesmo atenda integralmente aos requisitos da NBR 9050/2020. O sanitário deve estar localizado em rota acessível e em plenas condições de uso.

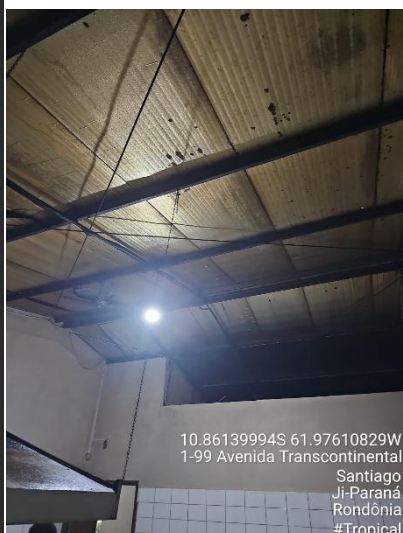
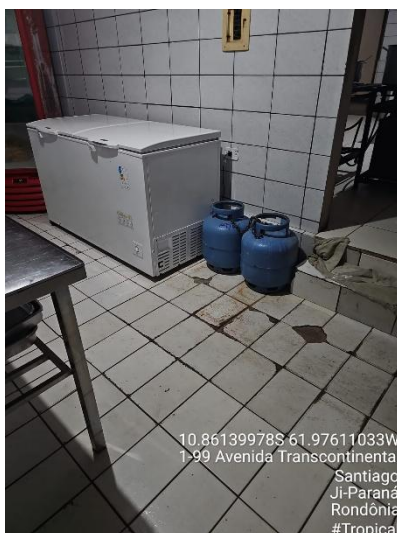
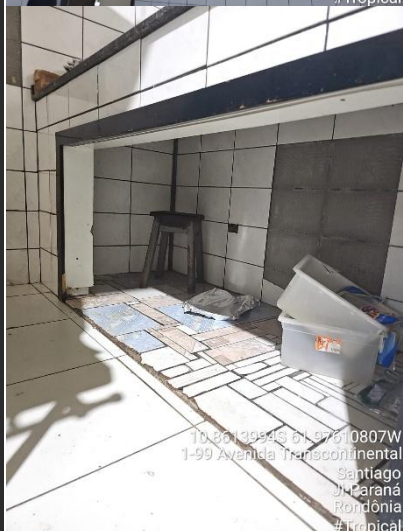
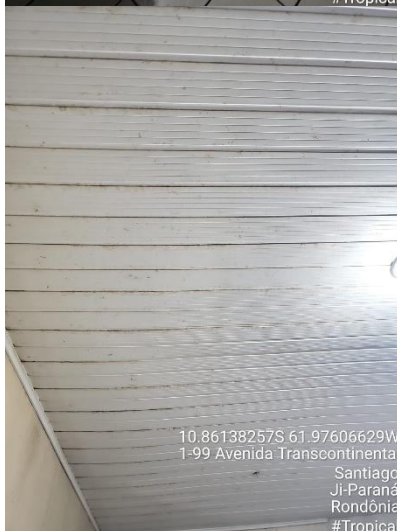
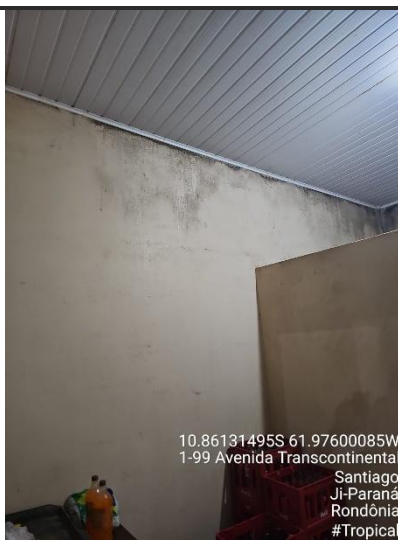
Imagens 11, 12, 13, 14, 15 e 16 – Área de preparo, manipulação e armazenamento.

Item 4.1 Revestimento de piso, parede e teto devidamente conservado:

A área da cozinha apresenta ausência de forro em parte do ambiente e, onde existente (forro em PVC), foram observadas sujidades, comprometendo as condições de higiene. Verificaram-se ainda placas cerâmicas danificadas no piso e revestimento cerâmico de parede em processo de descolamento e algumas já descoladas, prejudicando a integridade e a higienização das superfícies. A despensa, localizada externamente à cozinha e com acesso direto ao refeitório, apresenta condições inadequadas de conservação, com presença de mofo e sujidades nas paredes.

4.1.3 As instalações físicas como piso, parede e teto devem possuir revestimento liso, impermeável e lavável. Devem ser mantidos íntegros, conservados, livres de rachaduras, trincas, goteiras, vazamentos, infiltrações, bolores, descascamentos, dentre outros e não devem transmitir contaminantes aos alimentos.

Solução: na cozinha, providenciar a instalação ou adequação do forro, garantindo superfície íntegra, lisa e de fácil higienização, bem como realizar a limpeza e manutenção do forro existente. Substituir as placas cerâmicas danificadas do piso e recompor o revestimento de parede, assegurando acabamento contínuo, sem descolamentos.

Na despensa, realizar o tratamento das áreas com mofo, incluindo eliminação da causa (umidade/infiltração), limpeza e recomposição das superfícies com revestimento liso, impermeável e lavável.

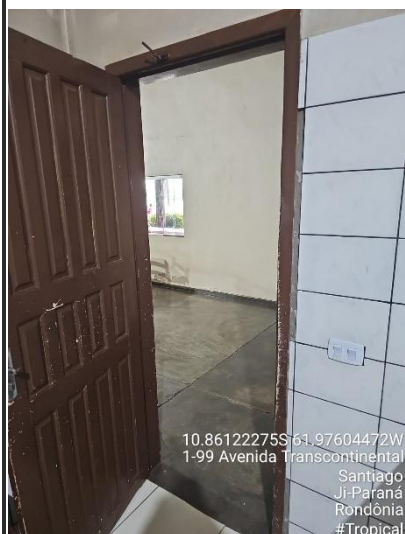
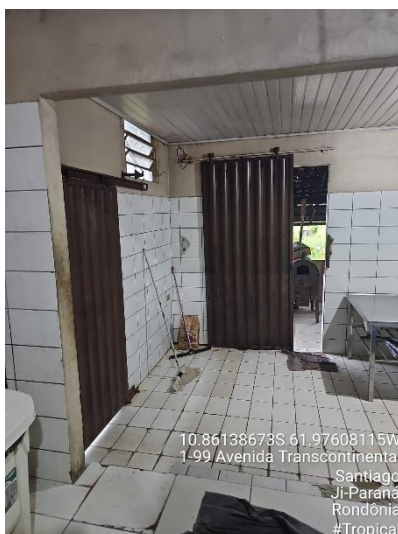
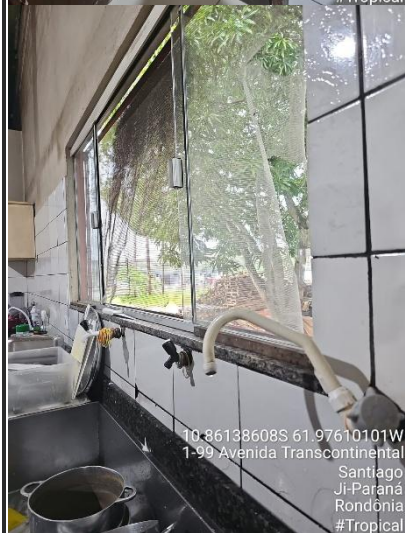
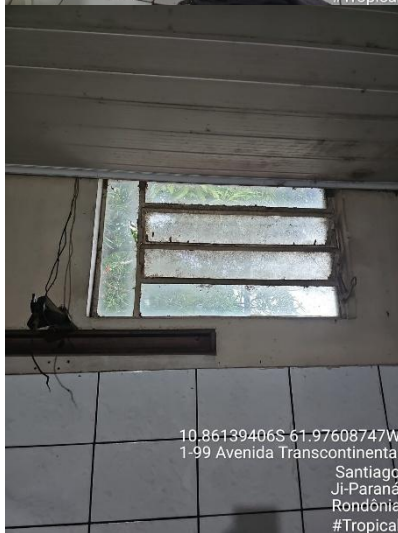
Imagens 17, 18, 19 e 20 – Área de preparo, manipulação e armazenamento.

Item 4.2 - Portas, janelas e exaustores com fechamento automático e telas Milimetradas:

As portas de entrada da cozinha e demais acessos para a área externa não possuem dispositivos de fechamento automático. A porta da despensa também não dispõe desse sistema. Adicionalmente, foram identificadas janelas sem tela de proteção e janela com tela milimetrada danificada (rasgada), comprometendo a vedação do ambiente. Tais condições favorecem a entrada de insetos e roedores, em desacordo com os requisitos higiênico-sanitários da RDC 216/2004.

4.1.4 As portas e as janelas devem ser mantidas ajustadas aos batentes. As portas da área de preparação e armazenamento de alimentos devem ser dotadas de fechamento automático. As aberturas externas das áreas de armazenamento e preparação de alimentos, inclusive o sistema de exaustão, devem ser providas de telas milimetradas para impedir o acesso de vetores e pragas urbanas. As telas devem ser removíveis para facilitar a limpeza periódica.

Solução: Instalar dispositivos de fechamento automático (molas hidráulicas, dobradiças com retorno ou equivalentes) em todas as portas com acesso ao ambiente externo e na porta da despensa, garantindo vedação adequada. Providenciar a instalação de telas milimetradas removíveis em todas as janelas e realizar a substituição ou manutenção das telas danificadas, assegurando integridade e eficiência como barreira

física contra vetores, conforme a RDC 216/2004.

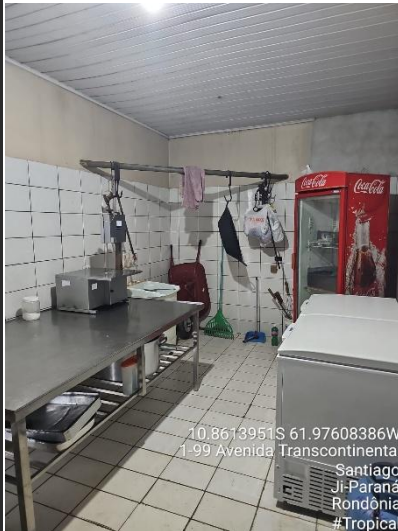
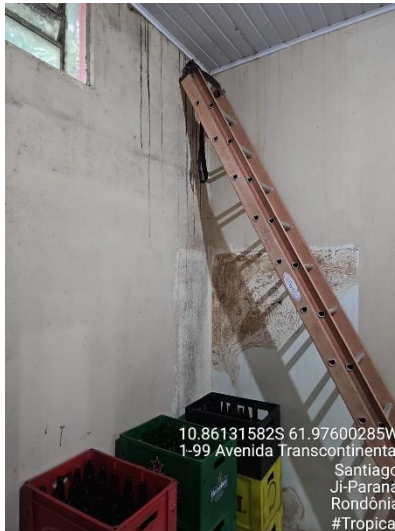
Imagens 21 e 22 – Área de preparo, manipulação e armazenamento.

Item 4.5 Ausência de objetos em desuso e animais:

Foram identificados, na área da cozinha, produtos de limpeza e um carrinho de mão armazenados de forma inadequada, bem como a presença de escada na despensa. Tais itens são estranhos às atividades de manipulação e armazenamento de alimentos e sua permanência nesses ambientes favorece o risco de contaminação cruzada e compromete as condições higiênico-sanitárias, em desacordo com a RDC 216/2004.

4.1.7 As áreas internas e externas do estabelecimento devem estar livres de objetos em desuso ou estranhos ao ambiente, não sendo permitida a presença de animais.

Solução: Providenciar a retirada de objetos estranhos às atividades de manipulação e armazenamento de alimentos das áreas da cozinha e despensa. Manter os ambientes organizados e livres de materiais não pertinentes, garantindo conformidade com a RDC 216/2004.

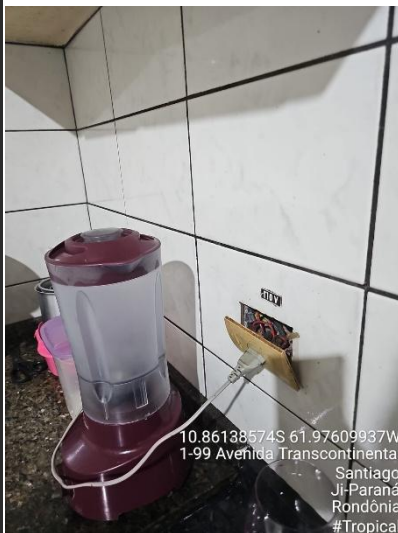
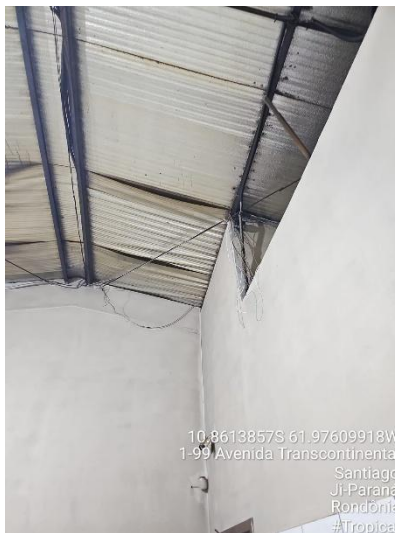
Imagens 23 e 24 – Área de preparo e manipulação.

Item 4.7 Instalações elétricas embutidas ou protegidas em tubulações externas íntegras:

Foram identificadas instalações elétricas em condições inadequadas, com tomada apresentando caixa aberta e fiação exposta, bem como fiação aparente no teto em área sem forro. Tais condições representam risco à segurança dos usuários e comprometem a integridade do ambiente, além de dificultarem a higienização, em desacordo com as exigências da RDC 216/2004.

4.1.9 As instalações elétricas devem estar embutidas ou protegidas em tubulações externas e íntegras de tal forma a permitir a higienização dos ambientes.

Solução: Providenciar o fechamento adequado das caixas de tomada, com instalação de espelhos e proteção dos pontos elétricos. Regularizar a fiação exposta no teto, mediante embutimento ou acondicionamento em eletrodutos/tubulações apropriadas, devidamente fixados e íntegros. As adequações devem garantir segurança, organização das instalações e superfícies que permitam adequada higienização, em conformidade com a RDC 216/2004.

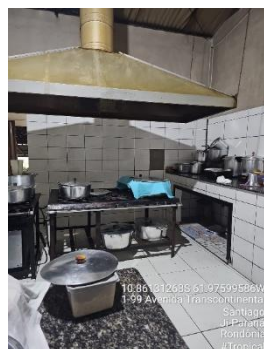
Imagens 25 – Área de Preparo e manipulação

4.10 Lavatórios exclusivos para higienização das mãos na área de manipulação e preparo.

Não foi identificado lavatório exclusivo para higienização das mãos.

4.1.14 Devem existir lavatórios exclusivos para a higiene das mãos na área de manipulação, em posições estratégicas em relação ao fluxo de preparo dos alimentos e em número suficiente de modo a atender toda a área de preparação. Os lavatórios devem possuir sabonete líquido inodoro anti-séptico ou sabonete líquido inodoro e produto anti-séptico, toalhas de papel não reciclado ou outro sistema higiênico e seguro de secagem das mãos e coletor de papel, acionado sem contato manual.

Solução: Definir um dos lavatórios existentes para o uso exclusivo, com torneiras acionadas por pedal, cotovelo ou sensores automáticos; disponibilizar sabonete líquido, papel toalha e lixeiras com acionamento sem contato manual.

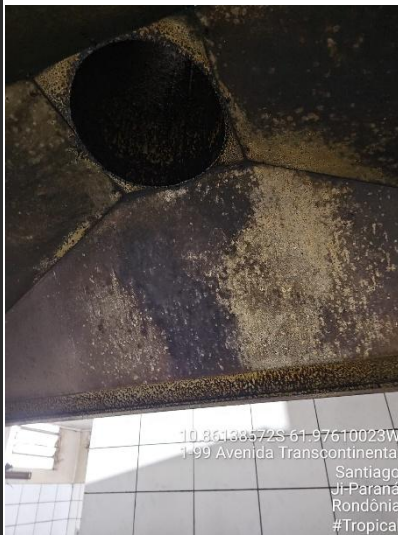
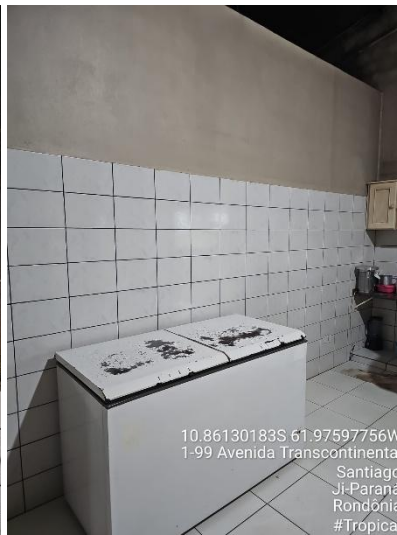
Imagens 26 e 27 – Área de Preparo e manipulação

Item 4.11 Equipamentos, móveis e utensílios em adequado estado de conservação, com superfícies lisas, impermeáveis, laváveis e isentas de imperfeições.

Foram identificadas condições inadequadas de conservação e higiene em equipamentos da cozinha, com acúmulo de sujeira na coifa e presença de pontos de corrosão (ferrugem) no freezer. Tais condições comprometem a higienização, a integridade das superfícies e podem favorecer a contaminação dos alimentos, em desacordo com a RDC 216/2004.

4.2.1 As instalações, os equipamentos, os móveis e os utensílios devem ser mantidos em condições higiênico-sanitárias apropriadas. As operações de higienização devem ser realizadas por funcionários comprovadamente capacitados e com frequência que garanta a manutenção dessas condições e minimize o risco de contaminação do alimento.

Solução: Realizar a limpeza completa da coifa, incluindo remoção de gordura e sujeiras acumuladas, adotando rotina periódica de higienização. Quanto ao freezer, providenciar a manutenção corretiva, com tratamento ou eliminação dos pontos de corrosão e recuperação da superfície, garantindo acabamento liso, impermeável e lavável. Caso não seja possível a recuperação adequada, recomenda-se a substituição do equipamento, assegurando conformidade com a RDC 216/2004.

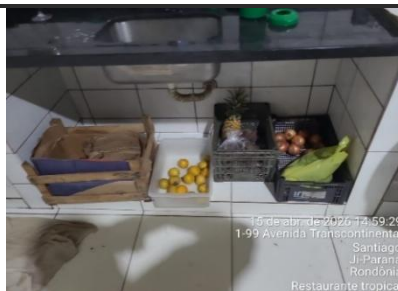
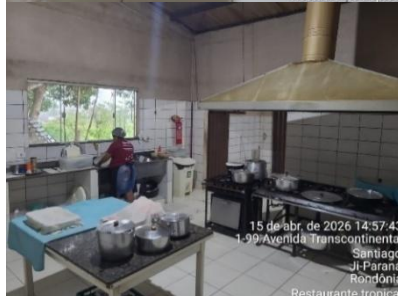
Item 6.4 Instalações, móveis e utensílios mantidos em condições higiênico-sanitárias apropriadas:

As instalações, móveis e utensílios possuem condições adequadas, porém o ambiente encontrava-se desorganizado.
